## 平成30年7月豪雨災害への取り組み（天龍村折立編）

◆ここでは、天龍村折立で実施した応急工事をご紹介します。

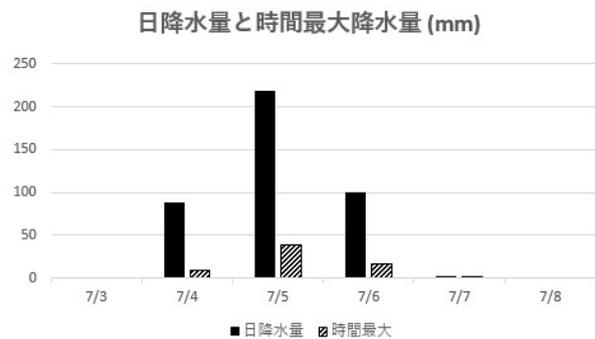
長野県が天龍村平岡に設置した雨量計では、7月4日から7日までの3日間に、連続降雨 410mm、日最大219mm、時間最大38mmの豪雨を観測しました。

昭和 36 年、伊那谷の広い範囲で甚大な被害が発生した三六災害では、飯田測候所で6月 23 日から7月1日迄の9日間に、総雨量 577.8mmが観測されており、降雨連続期間こそ短かったものの、短期間の降雨強度では、三六災害時の降雨状況を上回るような豪雨となりました。

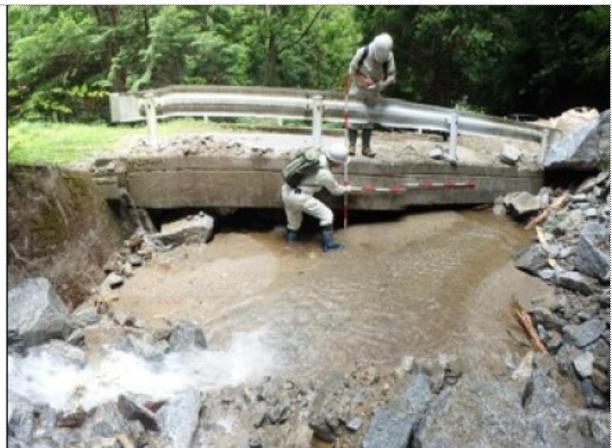
天龍村折立地籍で発生した土石流により林道の橋梁が閉塞し、土石流が溢れ、林道を伝って下流の人家の敷地に土砂が流れ込みました。

橋梁は殆ど閉塞しており、今後の降雨により再び土石流が人家に流出する危険性が高かったため、早急に排土工事を行って、安全な河道流下断面を確保する必要があります。

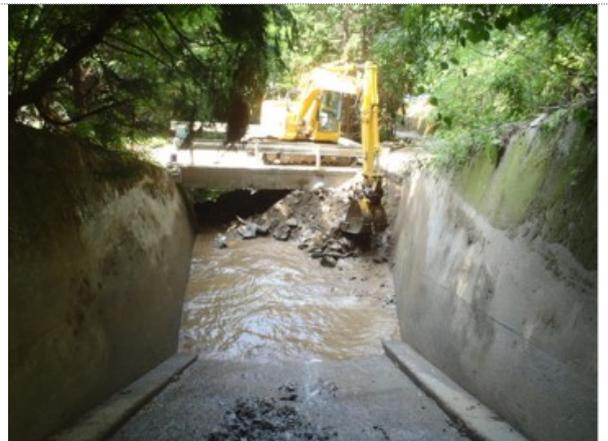
一般的な公共工事では、工事を発注するまで2ヶ月間程の長期間を要しますが、今回は、一日でも早く対策工事を行うため、「応急工事」制度を活用し、この期間を2週間程に短縮し、短期間で対応することが出来ました。

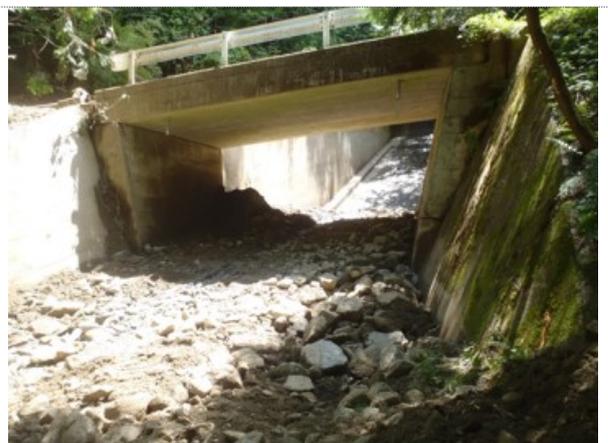
閉塞していた橋梁や周辺の河道内に堆積していた土砂をきれいに除去し、安全な河道流下断面が確保され、川が溢れる心配が無くなりました。
