4.1. 調査地点及び調査項目

## 4.2. 水質等調査結果の概要

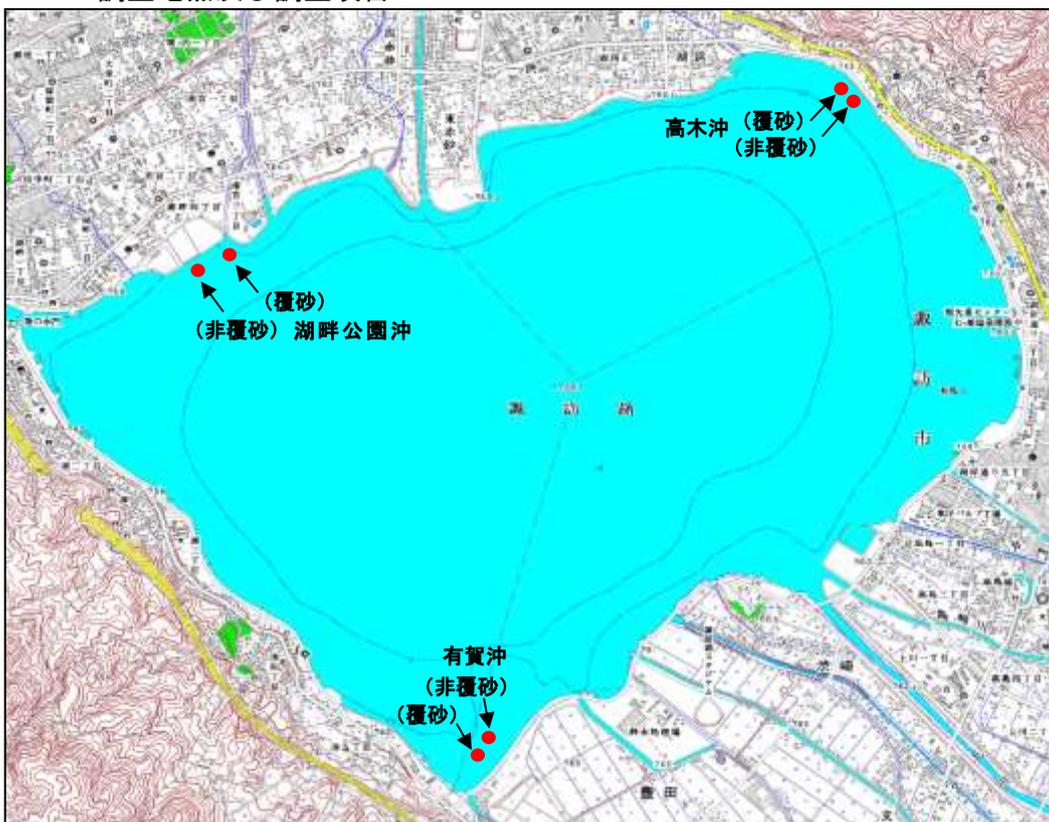
図1 調査地点位置図（背景図は国土地理院数値地図使用）

調査項目

- ①水質環境調査：水質調査（計6地点）、底質調査（高木沖・有賀沖の計4地点）
- ②水生植物の回復状況調査：水草調査（計6地点）、水草分析（ヒシ）

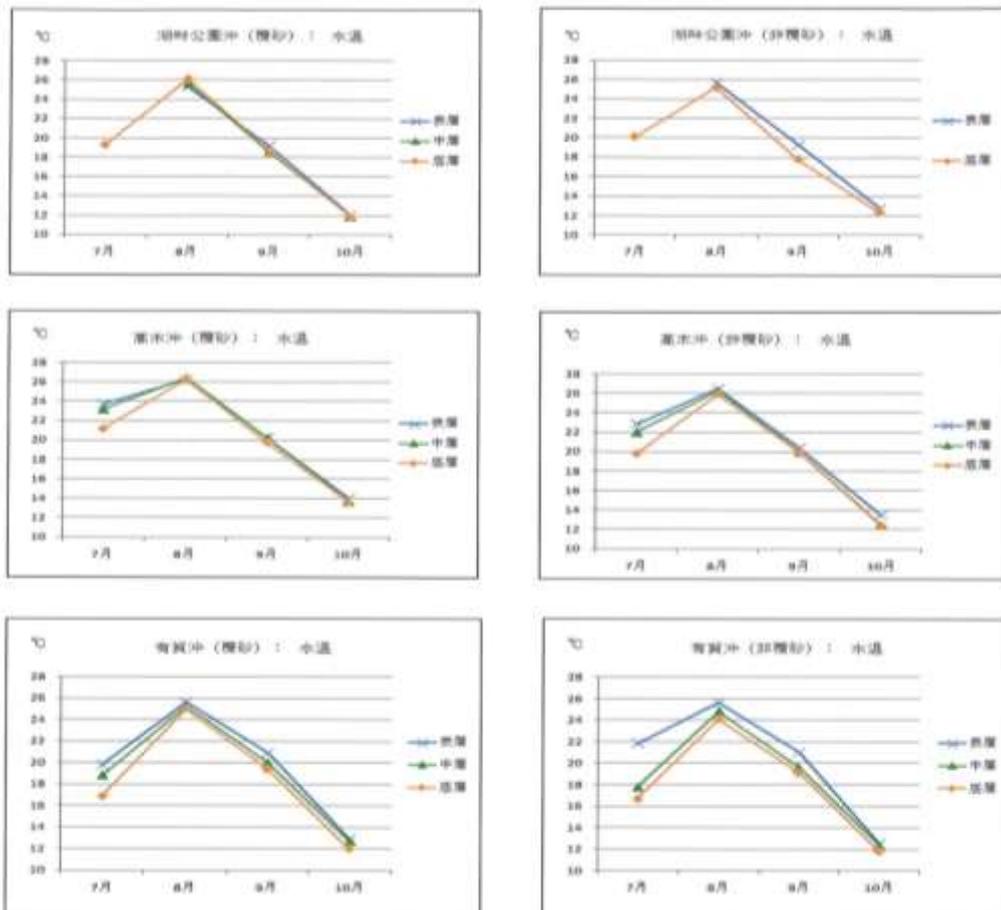
いずれの調査地点でも8月をピークに水温が高くなり、その後は水温が低下していった。階層別水温については、覆砂工事を行った湖畔公園沖（覆砂）を除き、いずれの調査地点でも底層から表層にかけて水温が高くなるとともに、7月にその水温差が最も大きかった。7月調査の前は雨の日が多く、入流河川の水質の影響を受けた可能性があり、特に新川に近い有賀沖（覆砂・非覆砂）の7月の水温が低かった。また、7月～9月にヒシの繁茂していた非覆砂箇所はヒシがあまり繁茂していなかった覆砂箇所よりも底層から表層にかけての水温差が大きくなる傾向が見られた。

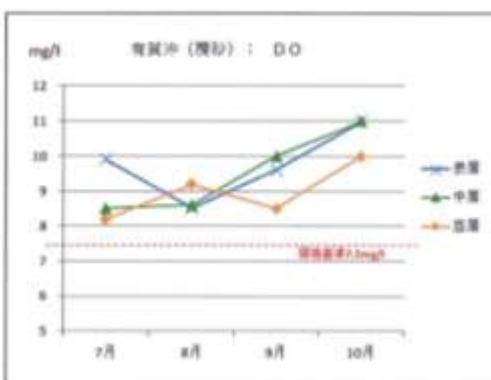
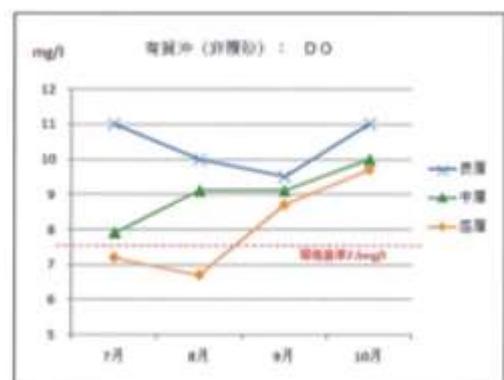
7月～9月に底層でDOが低い傾向が見られ、特にヒシの繁茂していた高木沖（非覆砂）では低く、ヒシ繁茂の影響によるものと思われた。しかし、いずれの地点も10月には再度DOが高くなり、底層から表層にかけての差もほとんどなくなった。一方で、覆砂工事の行われた有賀沖（覆砂）は底層も含めてすべて環境基準を満たしており、ヒシがあまりなかったことなどが影響しているものと考えられる。また、覆砂の有無やヒシの繁茂状況に関わらず、高木沖はDOが低い傾向が見られた。

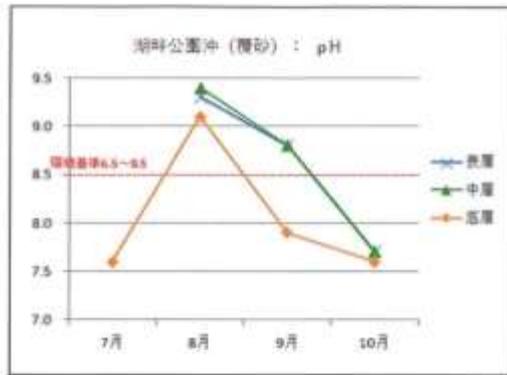
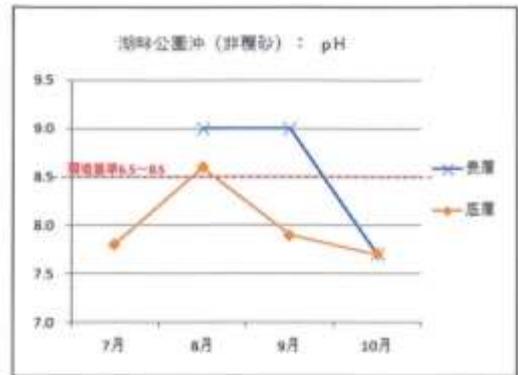
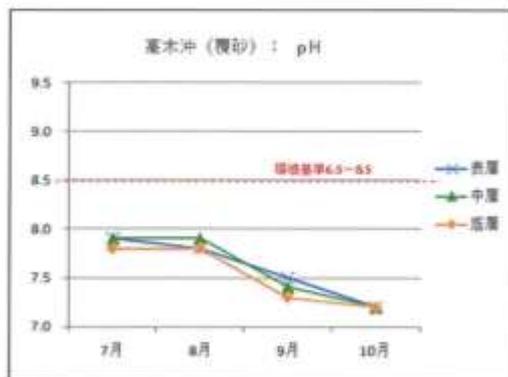
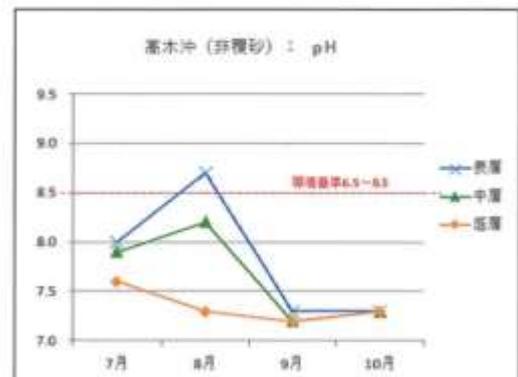
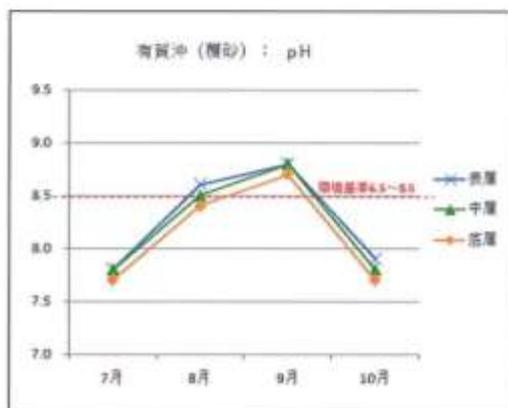
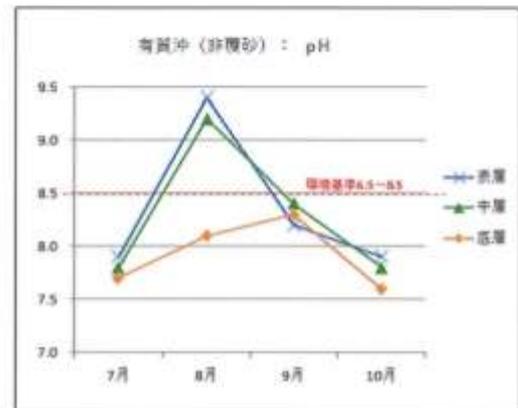
高木沖（覆砂）を除き8月に表層・中層のpHが環境基準を超えるまで高くなる傾向が見られた。その要因として植物プランクトン量の増加に伴う水中の二酸化炭素（CO<sub>2</sub>）の減少の影響があると考えられる。一方で、高木沖（覆砂）は環境基準を超えるまで高くなることはなく、その変動も少なく推移した。また、表層・中層のpHが高くなる傾向にある8月でもヒシの繁茂していた高木沖（非覆砂）と有賀沖（非覆砂）では、底層のpHが高くなることはなかった。

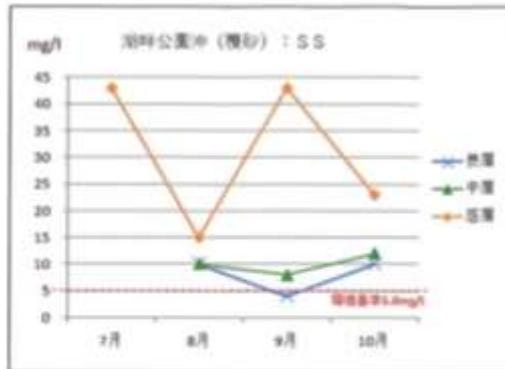
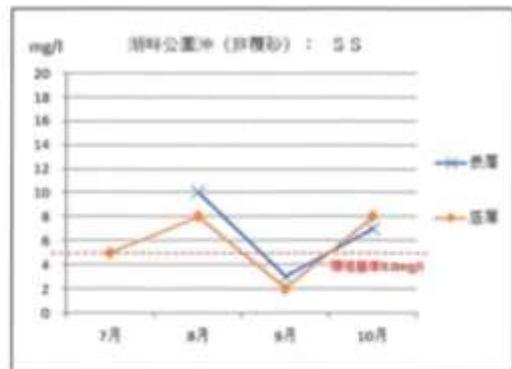
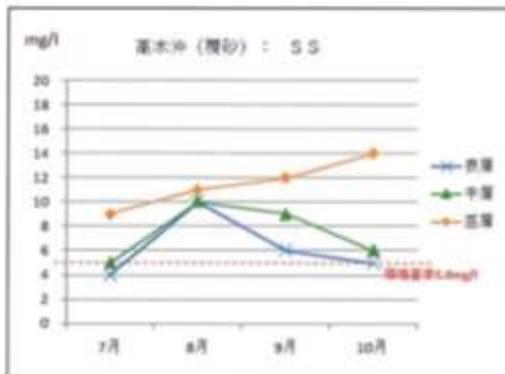
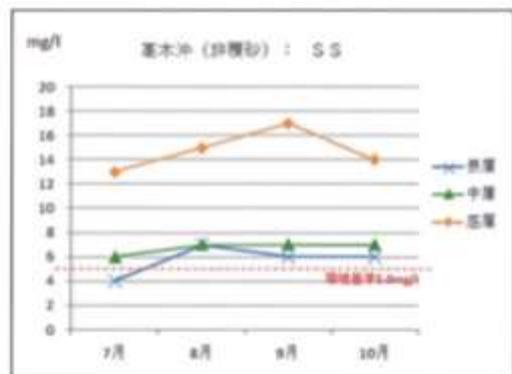
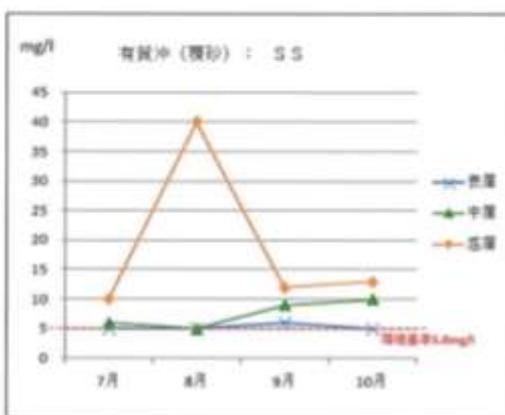
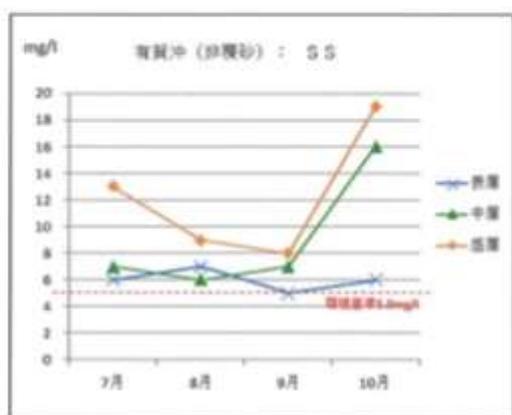
いずれの地点も底層のSSが高い値を示しており、中層と表層はSSが低いとともにその差も小さかった。底層のSSが高い値を示す要因としては、有機質などの沈降や荒波に伴う底質や沈降物の巻き上げなどが考えられ、湖畔公園沖（覆砂）の底層で9月にSSが高いのは直前の覆砂工事に伴うヒシ刈りの影響があったものと思われる。有賀沖（覆砂）の底層で8月にSSが高いのは調査時の荒波の影響が考えられるが、調査時同様の荒波のあった有賀沖（非覆砂）ではヒシが繁茂していたため、荒波の影響がほとんどなかったものと考えられる。

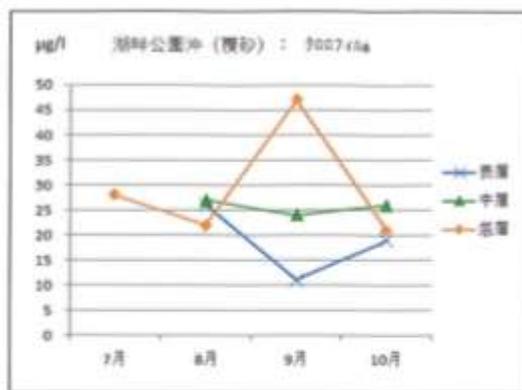
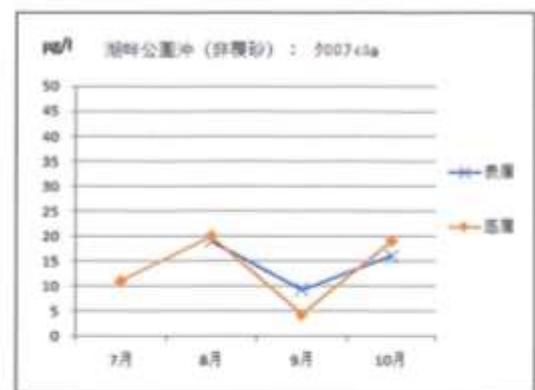
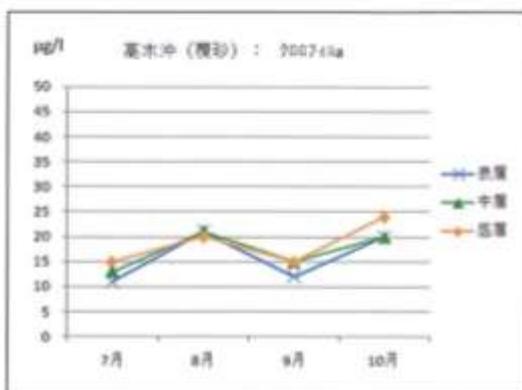
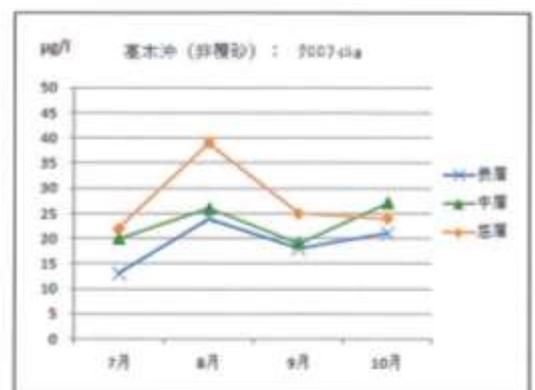
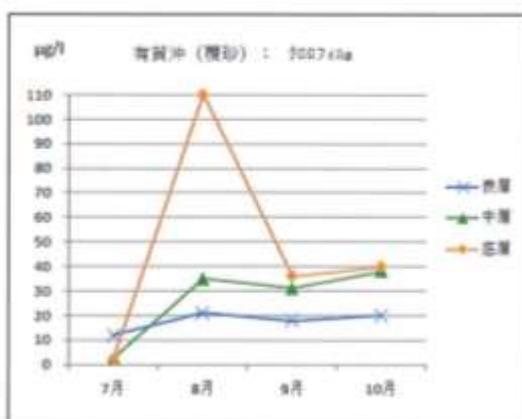
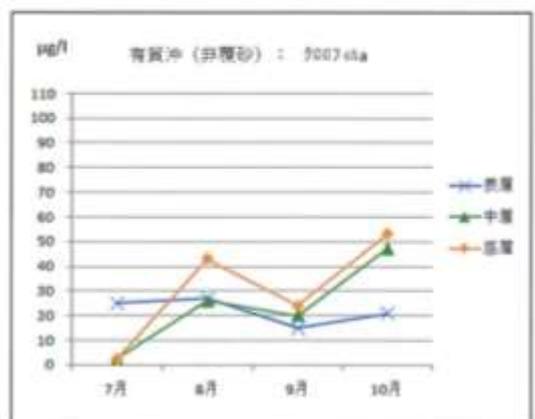
8月と10月にクロロフィル a の高い傾向が見られるが、8月に高いのは調査を行った8月27日頃には植物プランクトン量（細胞数）が多かったためと考えられる。また、ヒシの繁茂していた高木沖（非覆砂）及び有賀沖（非覆砂）の底層のクロロフィル a は、それらの表層・中層より高くなったが、その要因としては離脱・沈降する付着藻類が影響している可能性がある。一方で、10月にクロロフィル a が高いのは、この時期になると植物プランクトン量（細胞数）及び離脱・沈降する付着藻類量も減少してくるため、植物プランクトンの種構成において珪藻が優占する状態から緑藻の割合が増えてきたことが影響している可能性が考えられる。

湖畔公園沖（覆砂）の底層で9月にクロロフィル a が高いのは、直前の覆砂工事に伴うヒシ刈りの影響があったものと思われる。有賀沖（覆砂）の底層で8月にクロロフィル a が高いのは調査時の荒波の影響が考えられる。湖畔公園沖（非覆砂）の底層で9月にクロロフィル a が低いのは流入河川からの冷水の潜り込みの影響が考えられる。

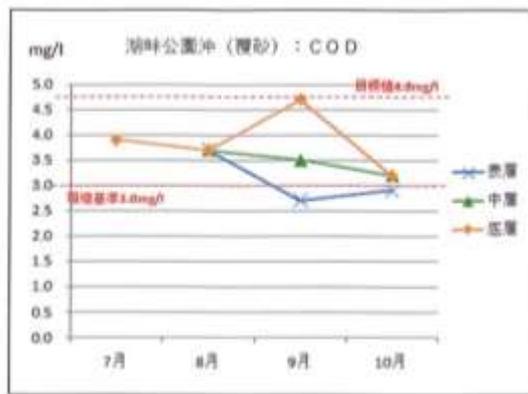
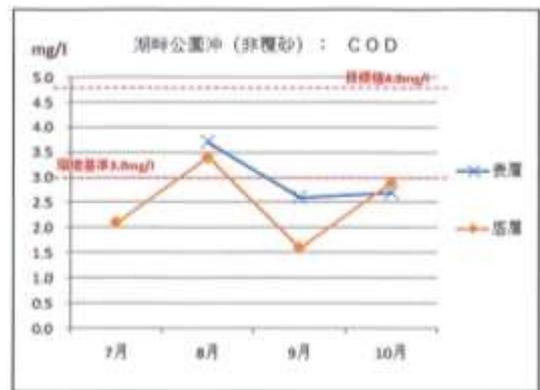
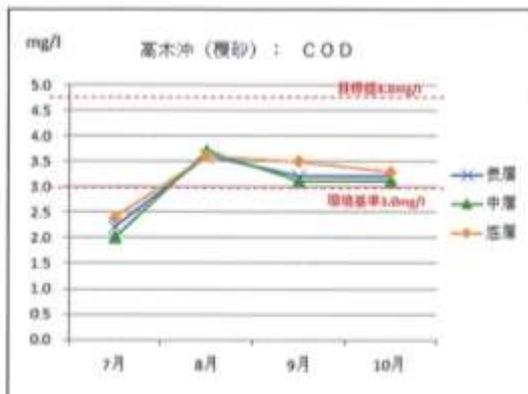
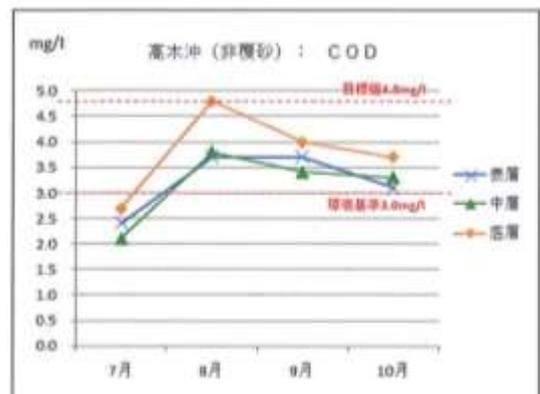
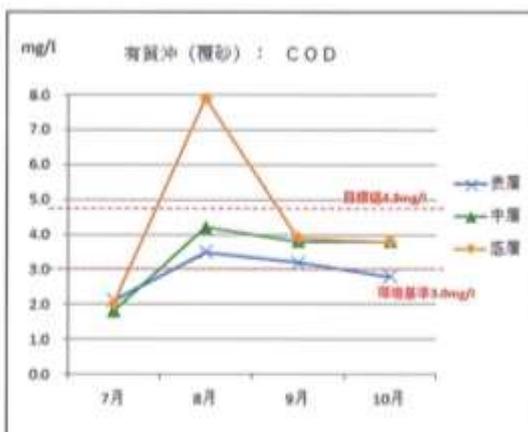
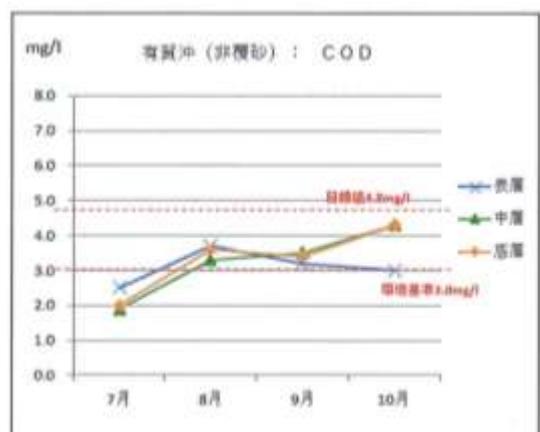
8月の有賀沖（覆砂）を除きいずれの地点でも概ね水質目標値を満たす値であったが、環境基準については満たさない地点・時期があり、ヒシの繁茂状況にかかわらず特に8月にCODが高い傾向が見られた。その要因として植物プランクトン量が影響しているものと考えられる。その他の特殊な要因として、クロロフィルaと同様に湖畔公園沖（覆砂）の底層で9月にCODが高いのは直前の覆砂工事に伴うヒシ刈りの影響があったものと思われる。有賀沖（覆砂）の底層で8月にCODが高いのは調査時の荒波の影響が考えられるが、調査時同様の荒波のあった有賀沖（非覆砂）ではヒシが繁茂していたため、荒波の影響がほとんどなかったものと考えられる。湖畔公園沖（非覆砂）の底層で9月にCODが低いのは流入河川からの冷水の潜り込みの影響が考えられる。

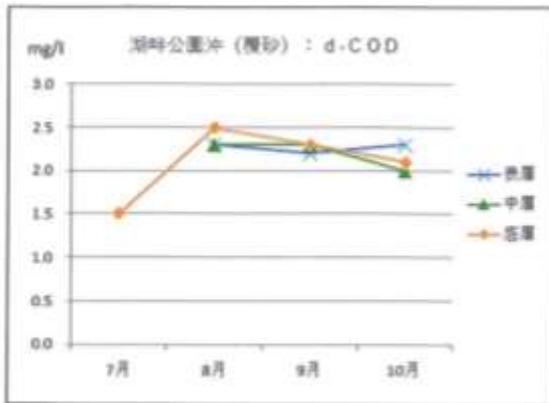
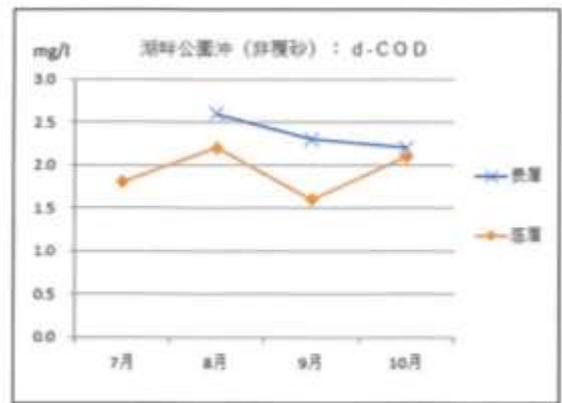
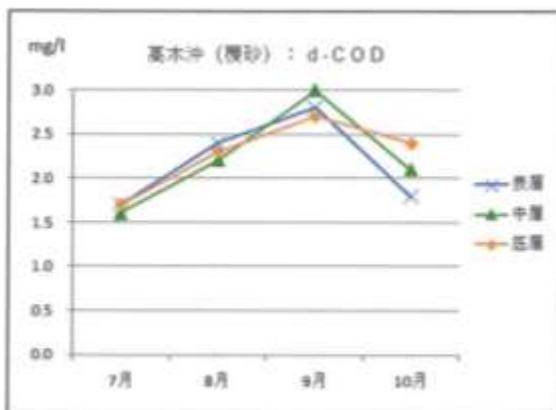
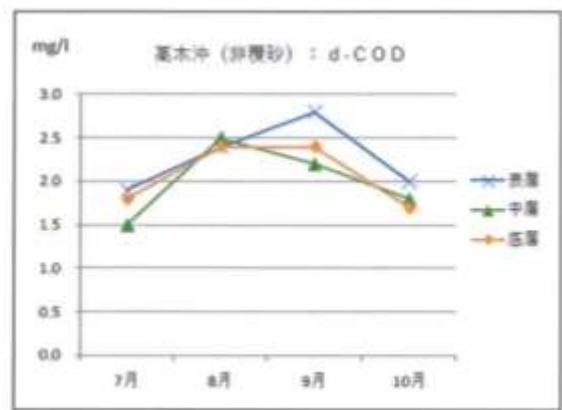
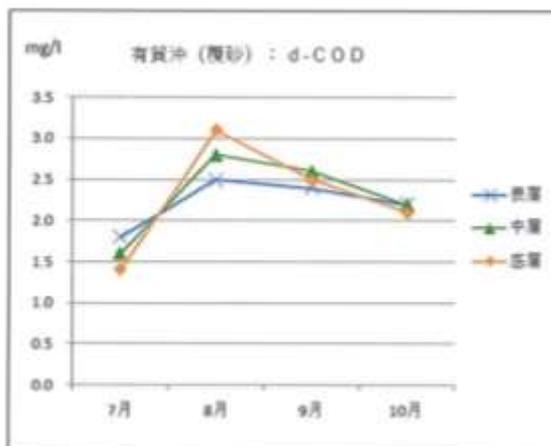
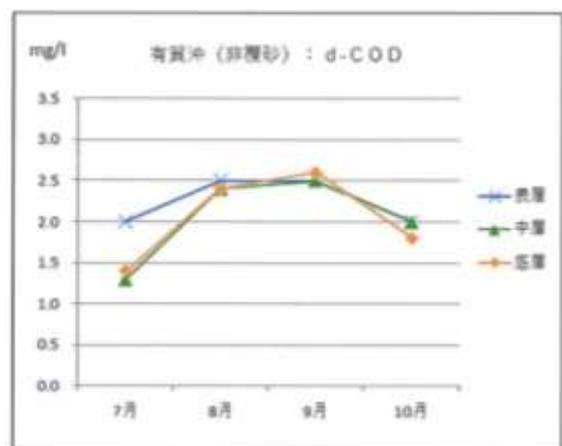
8月～9月にd-CODの高い傾向が見られ、高木沖(覆砂)では9月に最もd-CODが高かった。概ねCODの推移に近似しているものの、CODの高いピークより1月程度遅れてピークが来たような傾向が見られる。その要因として有機質が8月から9月にかけて微細化が進んだものと思われる。また、湖畔公園沖(覆砂)の9月と有賀沖(覆砂)の8月において底層で特にCODが高かったが、d-CODについては底層と表層・中層との差があまりなかった。

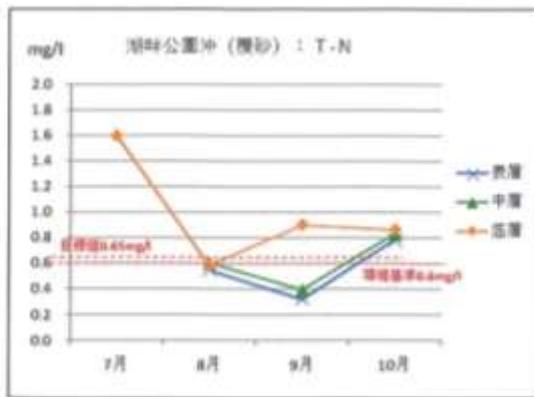
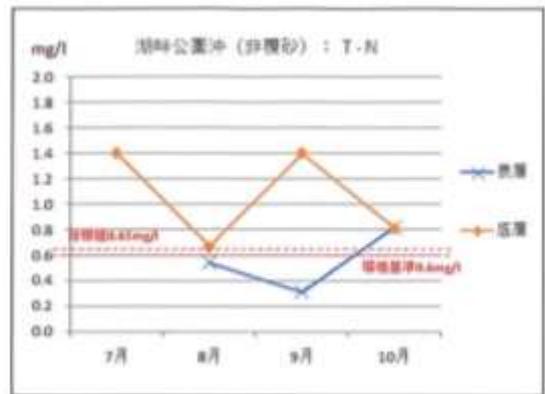
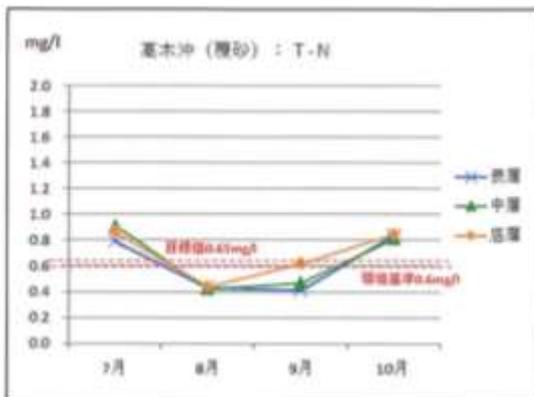
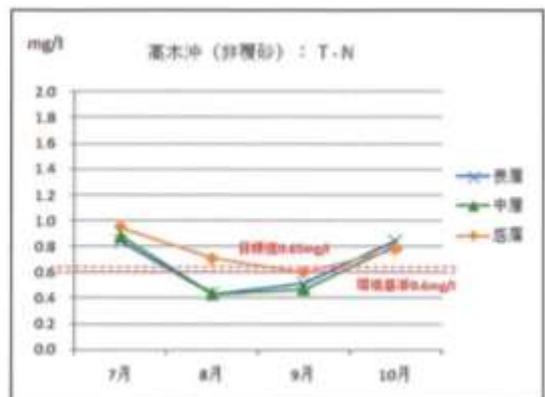
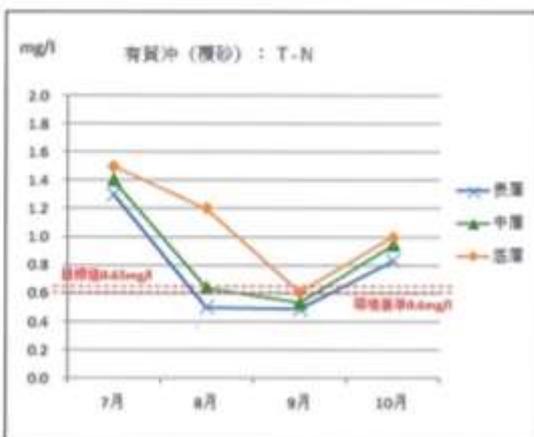
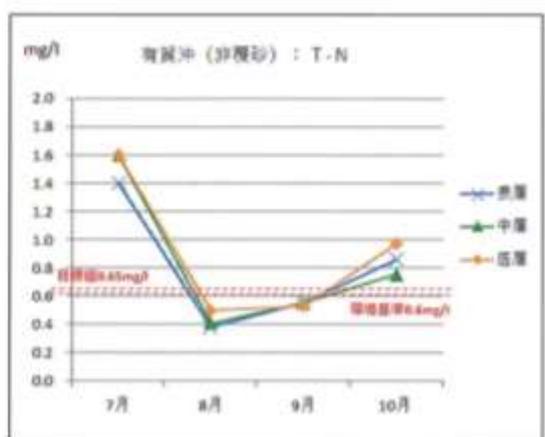
8月は植物プランクトン量が多かったにもかかわらず、TNが8～9月に低い傾向が見られた。その要因として、TNが植物プランクトンに固定されている量以上にヒシやクロモなどの水草に固定されているものと考えられる。なお、湖畔公園沖（非覆砂）の底層では9月にTNが高く、流入河川からのTNを多く含んだ冷水の潜り込みの影響が考えられる。また、湖畔公園沖（覆砂）の9月と有賀沖（覆砂）の8月において底層で特にCODが高かったが、TNについてもCOD程ではないが、底層のTNが表層・中層より高かった。

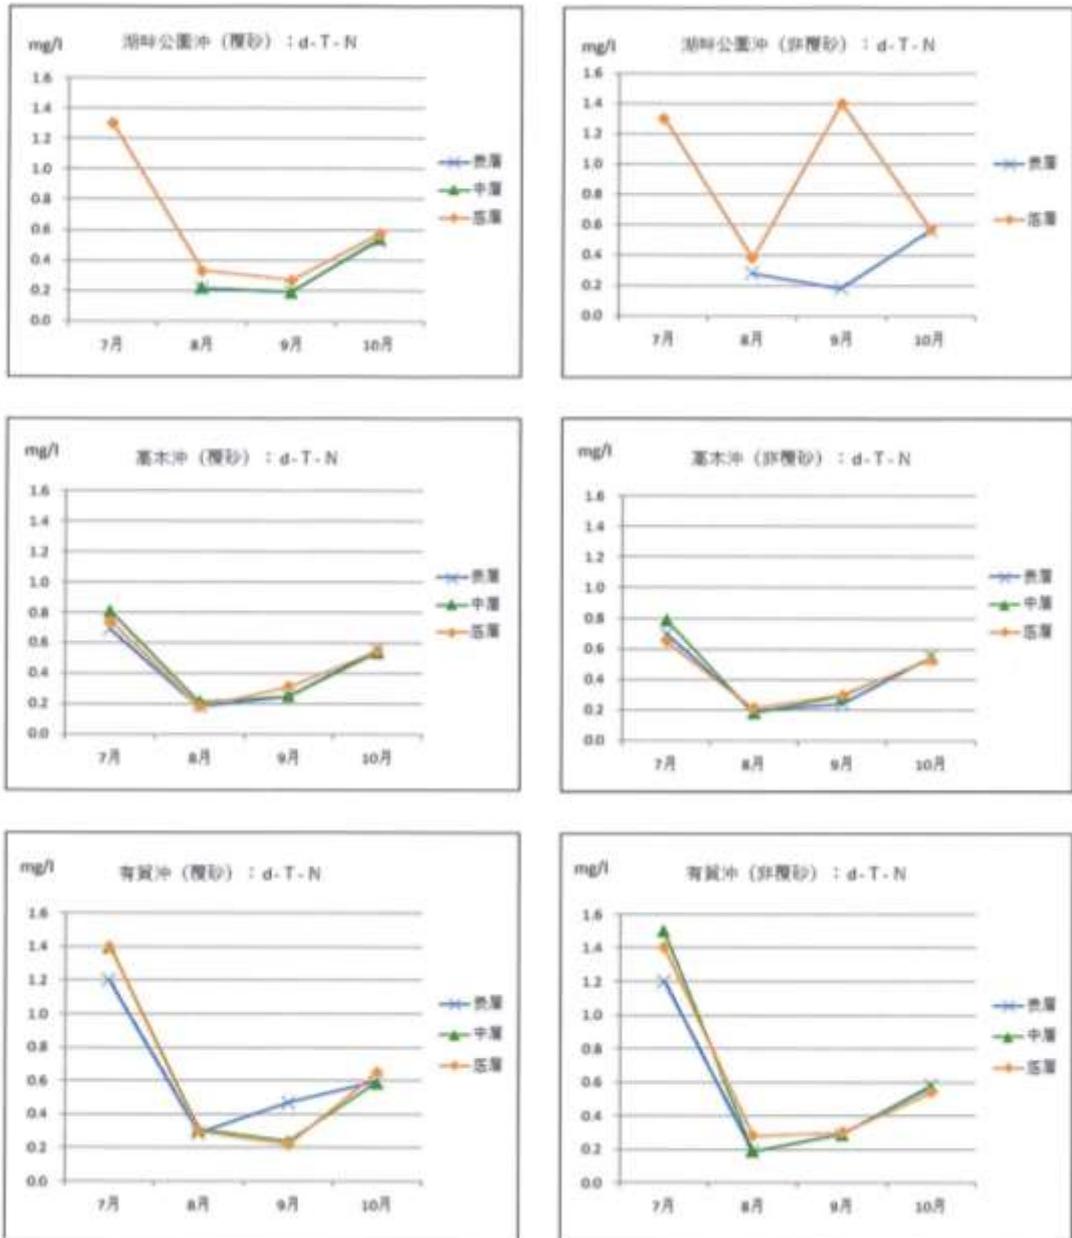
8月は植物プランクトン量が多かったにもかかわらず、d-TNについてはTN以上に8~9月に低い傾向が顕著であった。その要因として、d-TNが植物プランクトンに固定されている量以上にヒシやクロモなどの水草に固定されているものと考えられる。なお、湖畔公園沖(非覆砂)の底層では9月にd-TNが高く、流入河川からのd-TNを多く含んだ冷水の潜り込みの影響が考えられる。また、湖畔公園沖(覆砂)の9月と有賀沖(覆砂)の8月において底層で特にCODが高かったが、d-TNについては、TNのような底層と表層・中層との差はなかった。

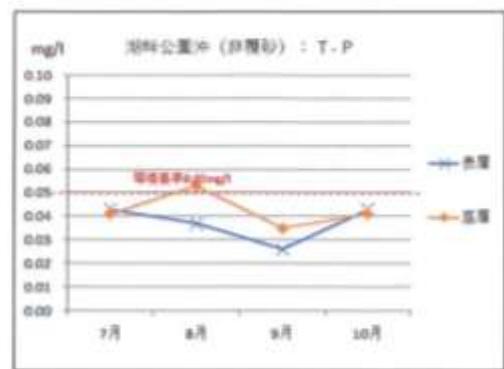
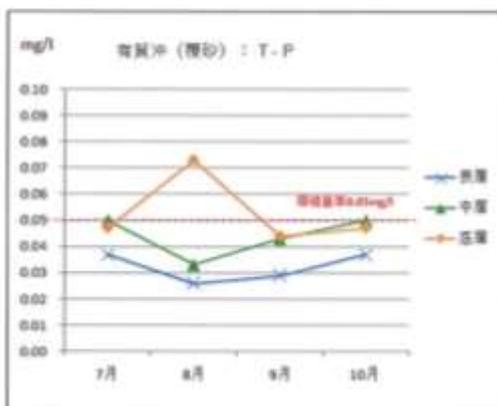
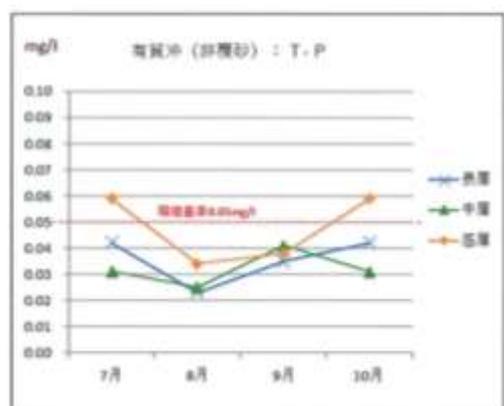
T Pは底層を除いて概ね環境基準を満たした。特に8月は植物プランクトン量が多かったにもかかわらず、T Pが低い傾向が見られた。その要因として、T Pが植物プランクトンに固定されている以上にヒシやクロモなどの水草に固定されているものの、植物プランクトン程にT Pの要求量(含有量)が高くないことによると考えられる。なお、湖畔公園沖(覆砂)の底層で9月にT Pが高いのは直前の覆砂工事に伴うヒシ刈りの影響があったものと思われる。有賀沖(覆砂)の底層で8月にT Pが高いのは調査時の荒波の影響が考えられるが、調査時同様の荒波のあった有賀沖(非覆砂)ではヒシが繁茂していたため、荒波の影響がほとんどなかったものと考えられる。

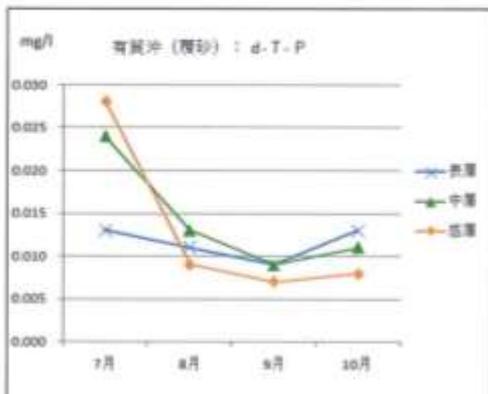
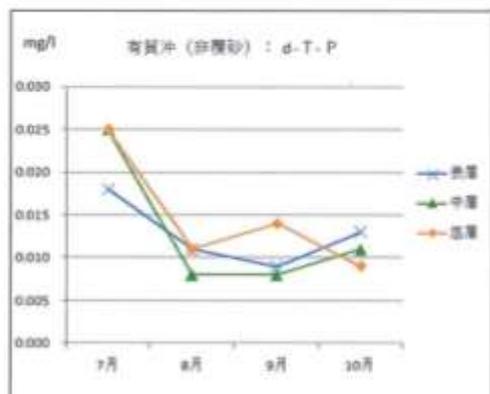
有賀沖 (覆砂・非覆砂) 及び湖畔公園沖 (非覆砂) において7月に高い値を示しているが、その他の地点及び時期には顕著な変動が見られなかった。植物プランクトンが大量発生する前に d-T P が高くなると言われているが、7月 (調査実施日は7月31日) は本年度の諏訪湖において植物プランクトン量 (細胞数) が多くなる前である。7月調査前には雨の日が多く、入流河川に近くてその水質の影響を受け易い有賀沖 (覆砂・非覆砂) 及び湖畔公園沖 (非覆砂) の7月の d-T P が高くなった可能性がある。

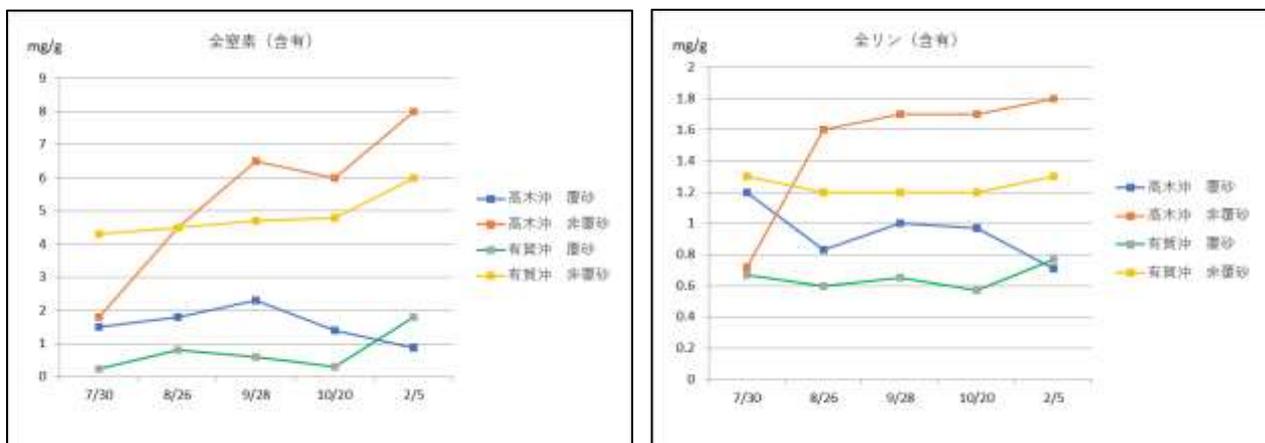
図2 底質分析結果（含有）

含有試験による全窒素（TN）は高木沖及び有賀沖ともに非覆砂箇所が覆砂箇所よりも高く、7月から2月にかけて高くなる傾向が見られたが、覆砂箇所には大きな変動は見られなかった。

含有試験による全リン（TP）も高木沖及び有賀沖ともに非覆砂箇所が覆砂箇所よりも高い傾向が見られ、7月から2月にかけて高くなる傾向が見られたが、有賀沖の非覆砂箇所は大きな変動は見られなかった。覆砂箇所は高木沖及び有賀沖ともに大きな変動は見られなかった。

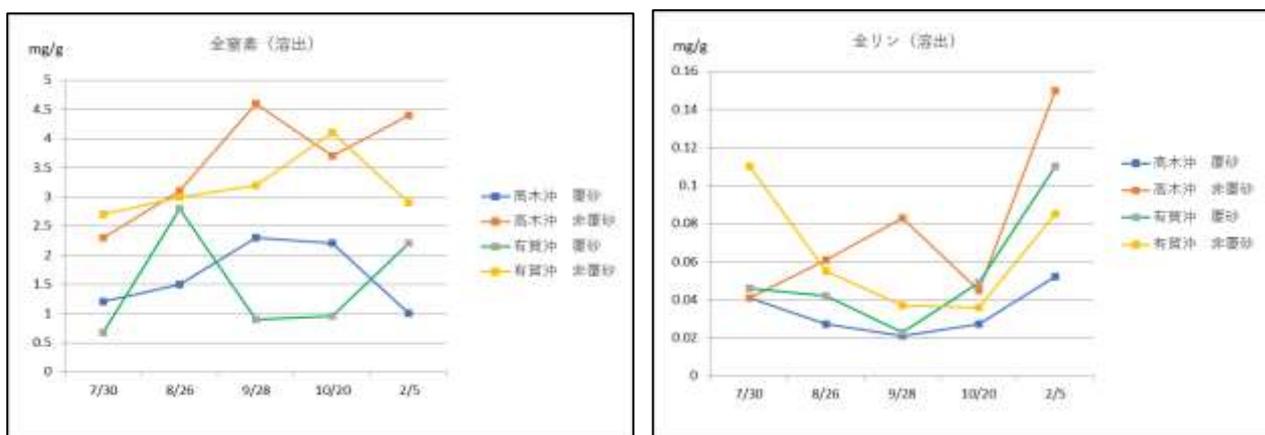
図3 底質分析結果（溶出）

溶出試験による全窒素（TN）は高木沖及び有賀沖ともに非覆砂箇所が覆砂箇所よりも高く、9月から2月にかけて高い傾向が見られた。非覆砂箇所については高木沖が9月と2月に高く、有賀沖は10月が高かった。覆砂箇所については高木沖が9月、10月に高く、有賀沖は8月、2月が高かった。

溶出試験による全リン（TP）は高木沖及び有賀沖ともに非覆砂箇所が覆砂箇所よりも高い傾向が見られたが、有賀沖の覆砂箇所については2月に非覆砂箇所以上に高くなった。全地点ともに8～9月に低い傾向が見られ、有賀沖の非覆砂箇所は7月に最も高くなったが、高木沖の非覆砂箇所のみ7月に最も低かった。

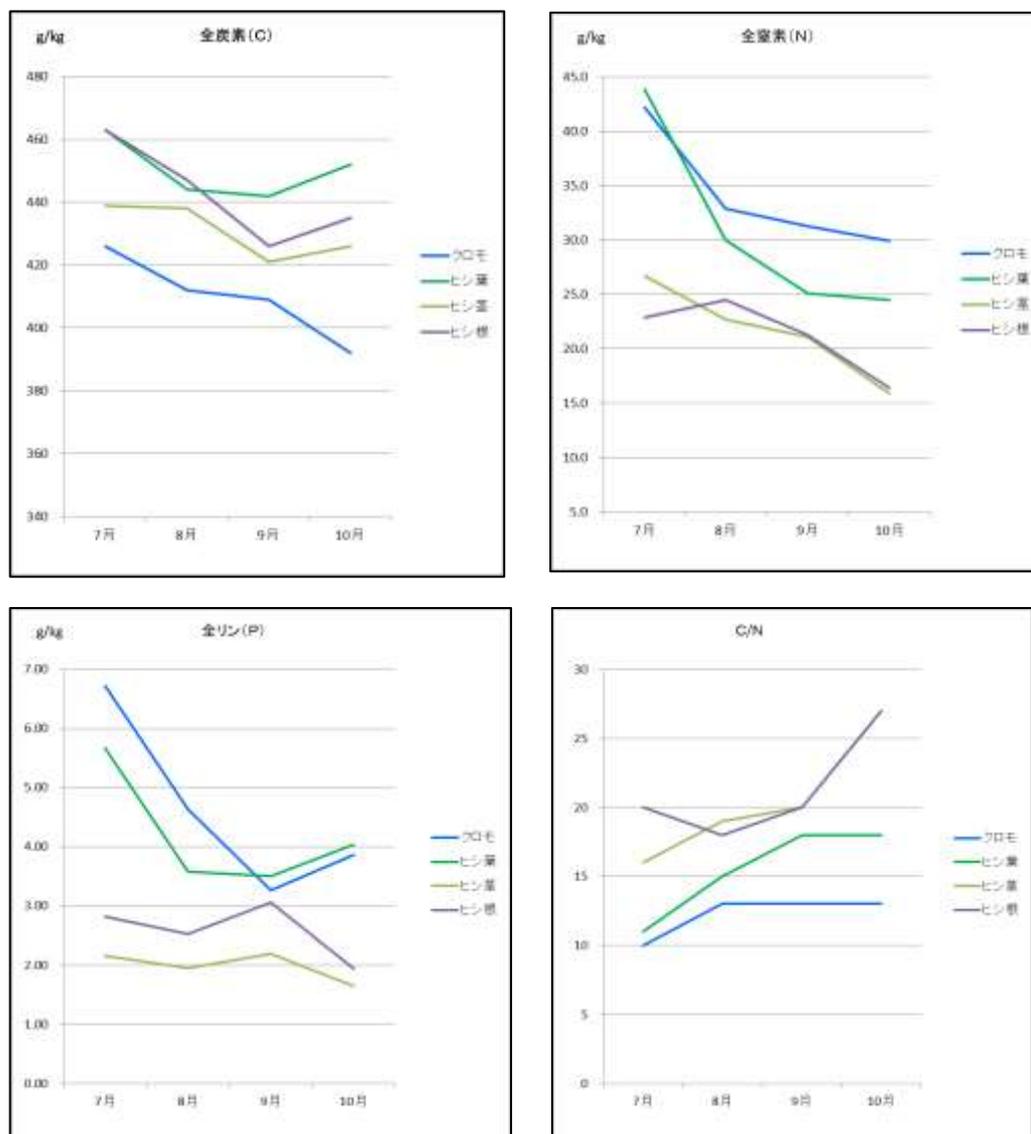
図4 水草分析結果（乾燥重量当たり）

ヒシの葉・茎、クロモともに乾燥重量当たりの全窒素、全リンが7月に最も高い傾向が見られたが、ヒシの根の乾燥重量当たりの全リンは9月に最も高かった。ヒシの乾燥重量当たりの全炭素については、7月に最も高く、その後低下するものの10月に再び高くなっている。そもそもヒシは10月にほとんど腐ってなくなってしまうなかで、生き残っている個体を採取したため、10月に再び高くなったのかもしれない。クロモは乾燥重量当たりの全窒素、全リン、全炭素すべてが7月に最も高く、その後は10月まで低下していった。

乾燥重量当たりの全窒素、全リンはクロモがヒシの葉及び茎より高い傾向があり、全炭素については7月～10月までのすべての時期で低かった。

ヒシの茎のC/Nは乾燥重量当たり及び湿潤重量当たりともに10月に最も高く、クロモのC/Nは乾燥重量当たり及び湿潤重量当たりともに10月に最も低かった。

C/Nが20以下の有機物は一般に分解が速いと言われおり、クロモ・ヒシは分解が速く、特にクロモは分解が速いと考えられる。なお、ヒシの根は10月にC/Nが高くなっているが、10月まで生き残っている個体の根は分解が遅いと考えられる。

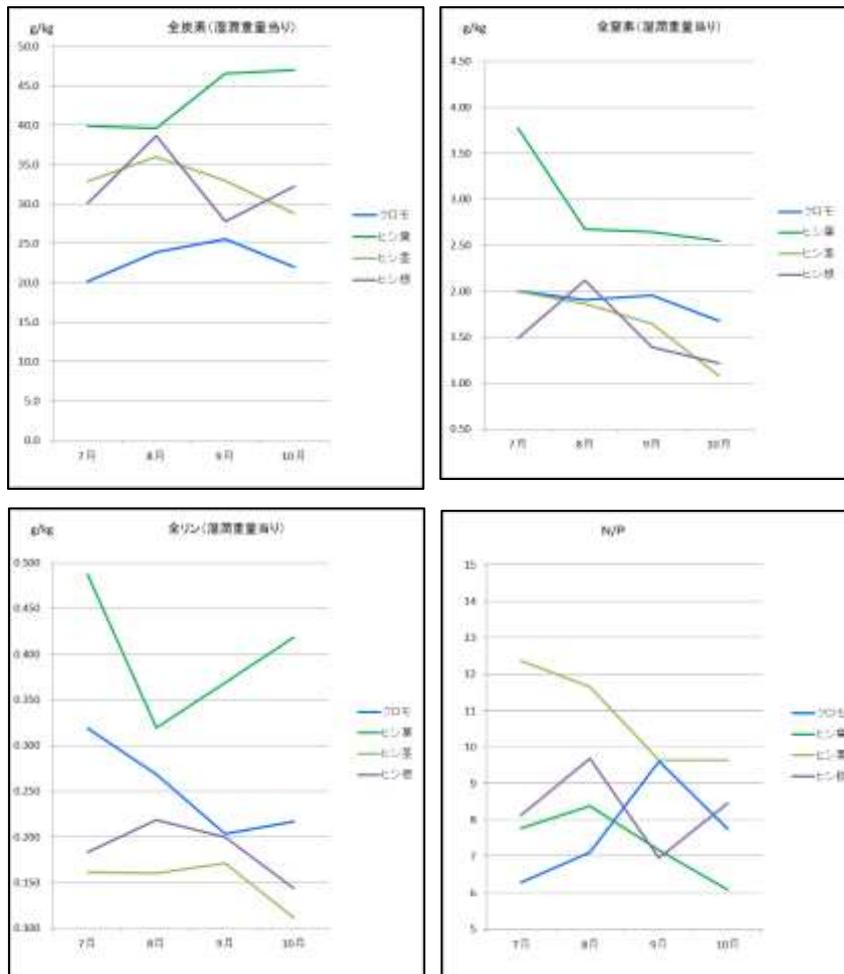
図5 水草分析結果 (湿潤重量当たり)

ヒシ刈りを行う場合湿潤重量が重要になるが、特にヒシの葉は湿潤重量当たりの全窒素、全リンが7月に最も高くなり、全炭素は10月に最も高くなった。

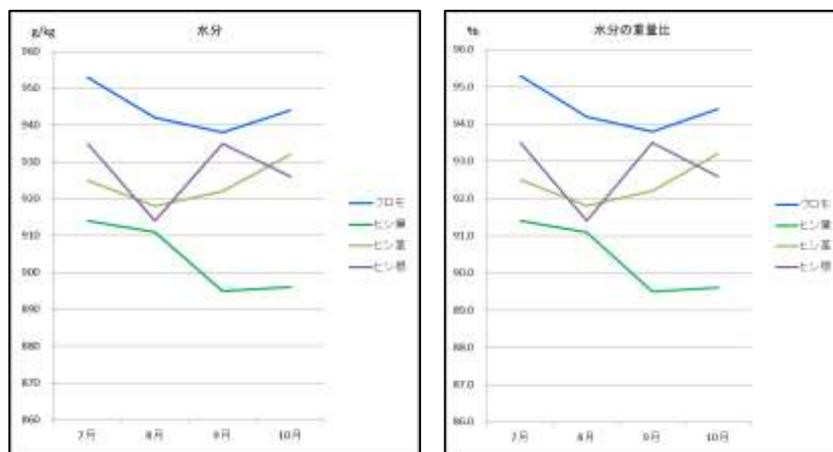
図6 水草分析結果 (水分)

水分についてはヒシよりクロモの方が水分が多く、ヒシの中では葉の水分が少ない。ヒシの葉及びクロモは7月に最も水分が多く、7月のクロモは重量比で95%以上が水分である。

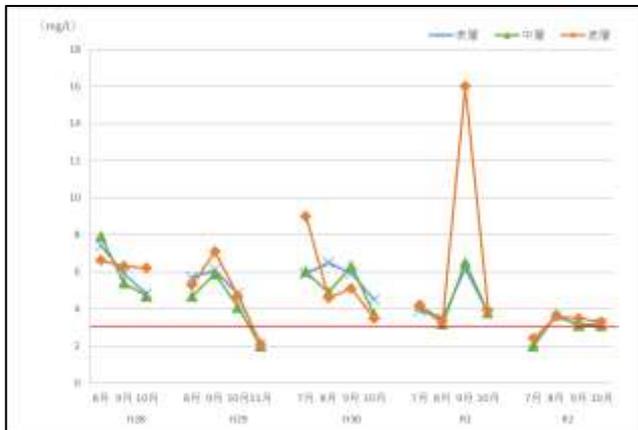
図7 高木沖（覆砂・COD）

COD（化学的酸素要求量）については、令和元年度の覆砂工事中に突出して高くなっているものの、覆砂箇所及び非覆砂箇所ともに年を経過するにつれてやや改善傾向にあるように思われ、覆砂箇所の方がよりその傾向が顕著であるように思われる。

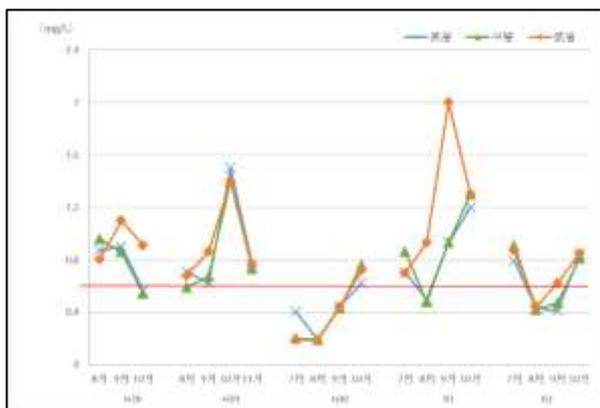
図9 高木沖（覆砂・TN）

TN（全窒素）についても、年を経過するにつれてやや改善傾向にあるように思われるが、覆砂箇所と非覆砂箇所での顕著な違いがないように思われる。

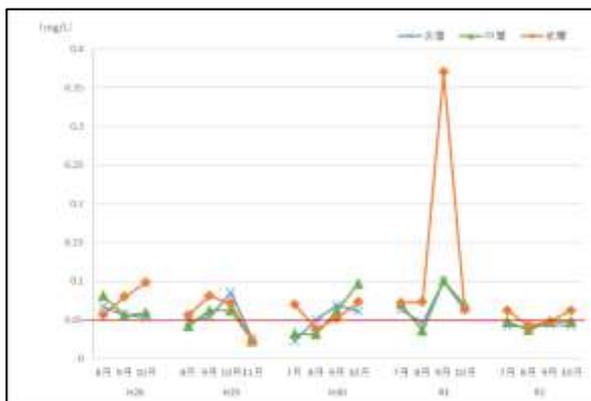
図11 高木沖（覆砂・TP）

TP（全リン）についても、年を経過するにつれてやや改善傾向にあるように思われるが、覆砂箇所と非覆砂箇所での顕著な違いがないように思われる。

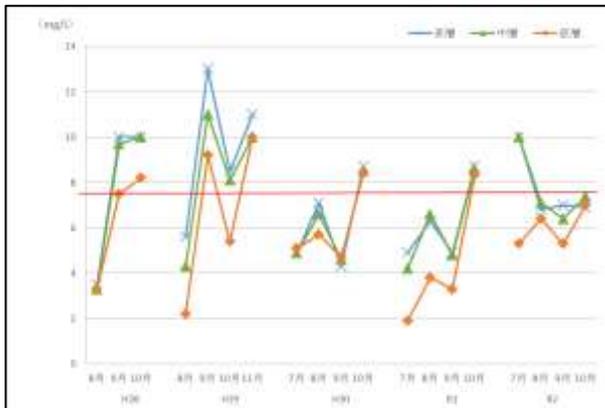
図 13 高木沖（覆砂・DO）

DO（溶存酸素量）については、これまでヒシ刈りを行わなかった非覆砂箇所がR1年までDOの悪化傾向が見られるのに対し、H28年からR1年にヒシ刈りを行った覆砂箇所では、覆砂工事を行ったR1年まで顕著な変化が見られないように思われた。ただし、覆砂工事後のR2年には覆砂箇所及び非覆砂箇所でもDOの改善傾向が見られ、特に覆砂箇所それが顕著であった。

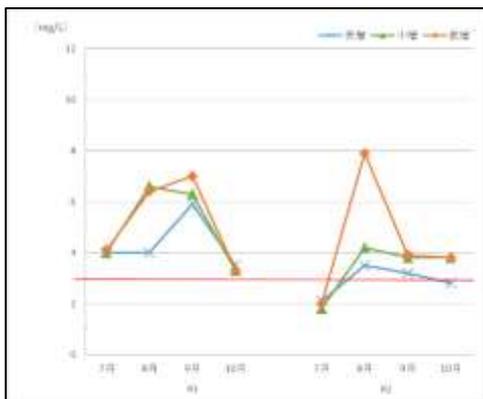
図 15 有賀沖（覆砂・COD）

COD（化学的酸素要求量）については、覆砂箇所、非覆砂箇所ともに水質調査を行うようになった昨年度と比較し改善傾向にあると思われる。

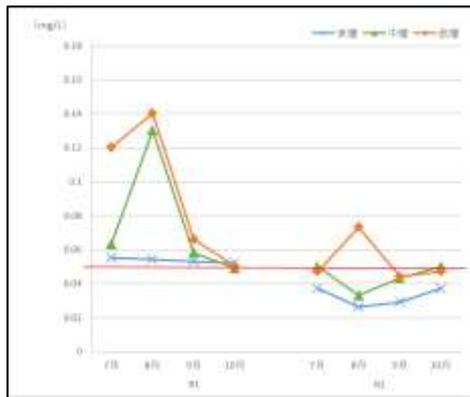
図 19 有賀沖（覆砂・TP）

TP（全リン）についても、覆砂箇所、非覆砂箇所ともに水質調査を行うようになった昨年度と比較しやや改善傾向にあると思われる。

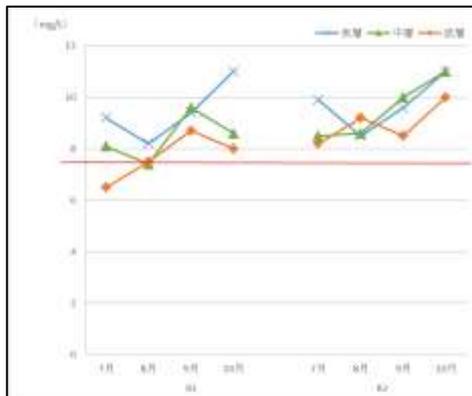
図 21 有賀沖（覆砂・DO）

DO（溶存酸素量）についても、覆砂箇所、非覆砂箇所ともに水質調査を行うようになった昨年度と比較しやや改善傾向にあると思われる。
