長野県林業総合センター - 塩尻市片丘 5739

## ヒラタキクイムシ

キ - ワ - ド : ヒラタキクイムシ、乾材害虫、広葉樹材辺材部

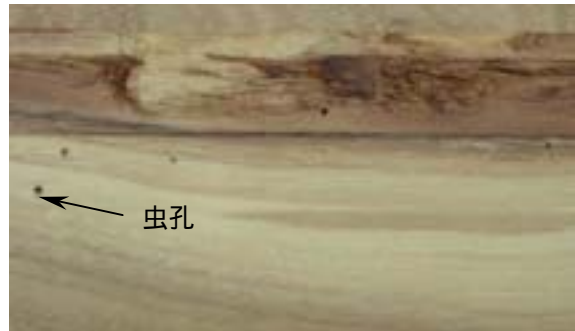
写真 - 1 被害材にみられる虫孔

家具や建築材から粉末状の木屑が噴出し、木屑を取り除いて虫孔（直径約2mm）があれば、ヒラタキクイムシに加害されていると判断できます（写真 - 1）。

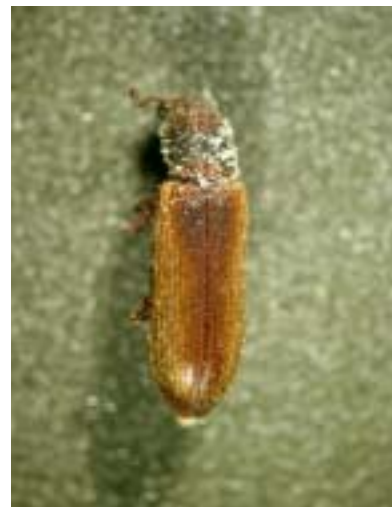
写真 - 2 ヒラタキクイムシ成虫

茶褐色、体長2.2~8.0mmの甲虫で、5~7月にかけて被害材から2mm程度の円形の孔をあけて脱出します（写真 - 2）。

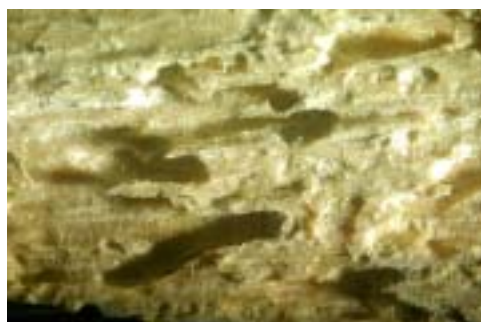
写真 - 4 被害材の材内状況

ヒラタキクイムシは、材内を加害しても材の表面を薄く残すため、材表面からは被害が発見しにくく、被害が進むと見た目以上に材内がボロボロになってしまいます(写真 - 4)。家具の棚が抜けてしまったり、床板が踏み抜けてしまったという事例もみられました。
