平成18年7月豪雨により岡谷市等で発生 した土石流の発生状況と自然環境要因

片倉正行・小山泰弘・山内仁人

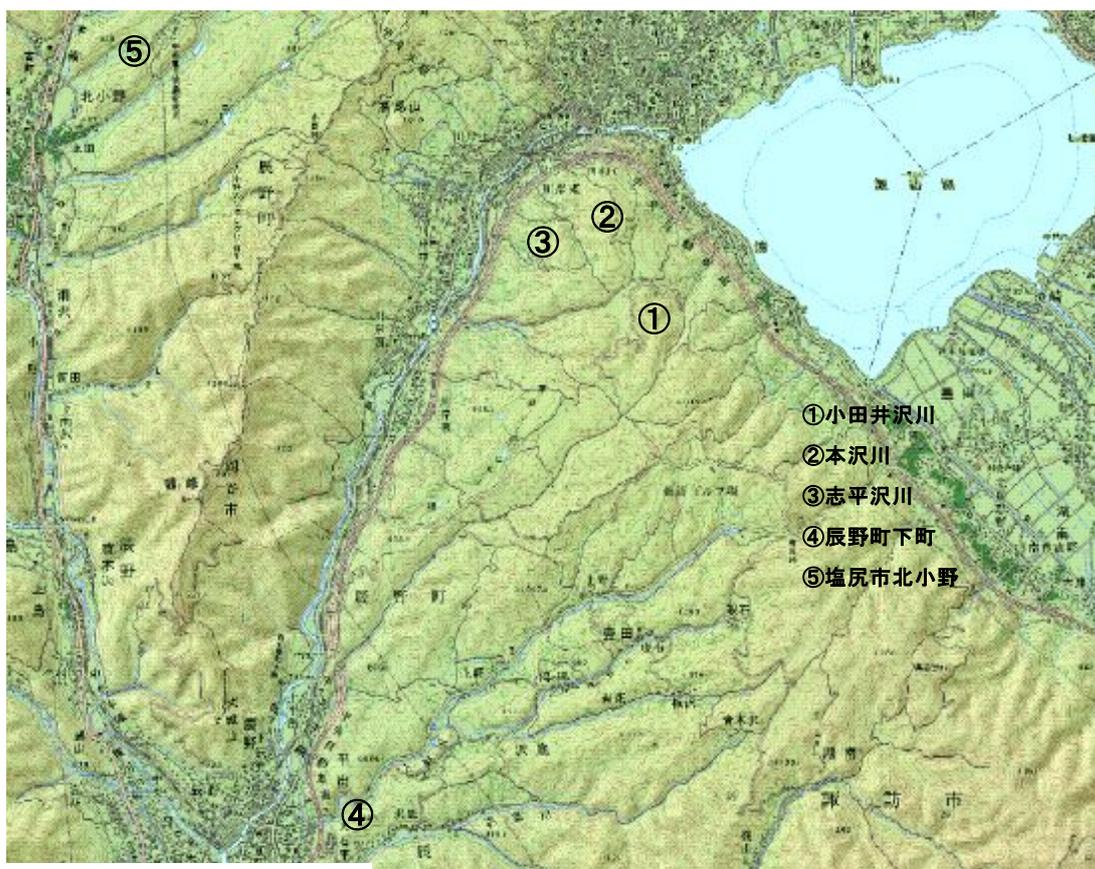
図-1 調査地の位置

土石流の発生が多かった、岡谷市南部から辰野町北東部に広がる湖南山地を主な調査地とした（図-1）。なお、災害発生直後の7月26日に長野県林務部が実施した調査では、岡谷市の場川、および岡谷市上野原の土石流発生地も視察調査した。

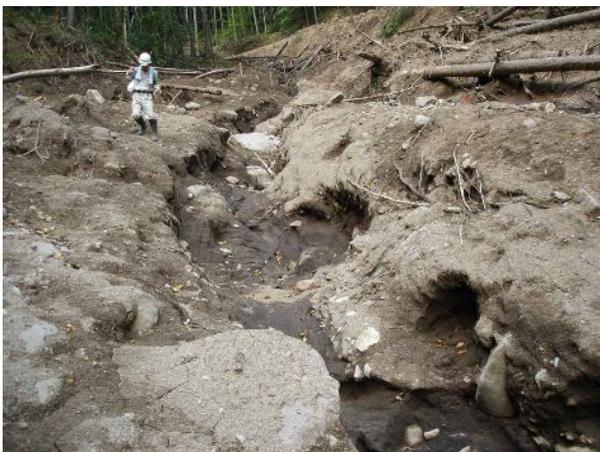
土石流流下跡には写真-1に，示したような埋没性の堅密な黒色土層の露出が頻繁に認められ，これら黒色土層が地下浸透する大量の降雨に対して難透水層として機能し，土石流発生の素因となったことが考えられたので，土壌断面調査を行うとともに，土壌理化学性と生成年代の測定を行った。

写真—1 土石流の流下地に現れた黒色土層

黒色土層の透水性は、上部の褐色ローム質土層に比べて明らかに小さな値をとった。これは、埋没していた黒色土層が、その上部ローム質土層に対して難透水層として機能し、今回の土石流発生素因となったことを示唆すると考えられた。

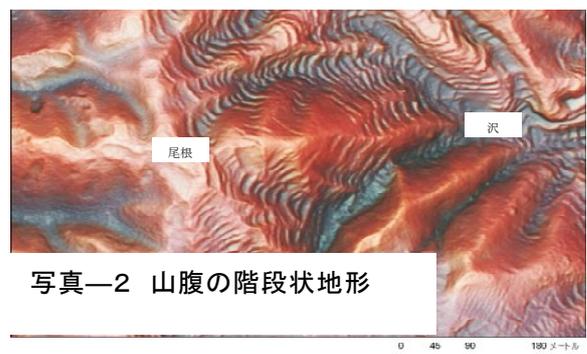
諏訪地方事務所が崩壊地の周辺山腹の多くに特異な階段状地形などを見だし，崩壊地との関連性を検討するため航空レーザー測量(メッシュ幅：1.0m，高さ精度 \pm 0.25m，水平精度 \pm 0.25mの規格)により数値標高モデルを得て詳細な地形解析を行ったところ，多くの山腹に写真-2のような階段状の地表構造が認められた(清水ら2008)。

写真—2 山腹の階段状地形

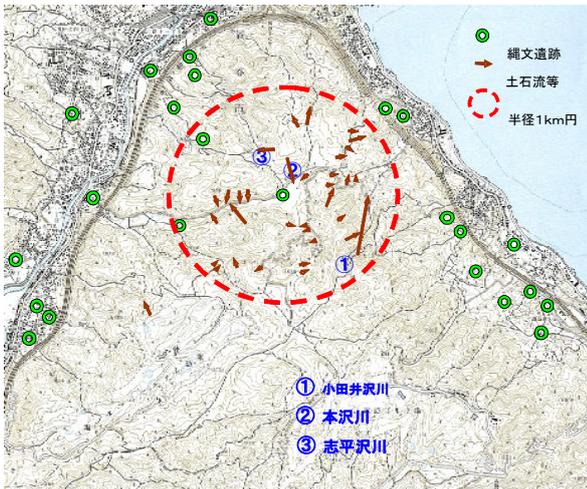
土石流源頭部は、図-2に示したように、北緯36°02'10"、東経138°02'40"付近の岡谷市湊花岡渡戸（上須ヶ平）を中心とする半径およそ1kmの標高905～1,045m（平均970m）範囲内に分布していた。

図-2 土石流、崩壊地と縄文遺跡の分布

これらを併せて考えると、湖南山地では縄文時代早期から人間による積極的な山地利用が行われ、原野的環境が長期間継続したものと考えられた。岡谷市では、縄文時代の遺跡が多数発見されており、図-2に示したように湖南山地周辺にも多くの遺跡が見られる(岡谷市 1984a)。住居から数km以内の山地は、古代人にとっては活発な行動圏であり、こうした原野的環境が長期間にわたり継続したものと考えられた。なお、こうして生成された黒色土は、特に緩傾斜な沢地形内では山腹からの崩壊土砂で埋没する機会が多く、また上部堆積土砂による圧密化も進行し、流亡抵抗力が大きくなりながら長期間保存されていたものと考えられた。

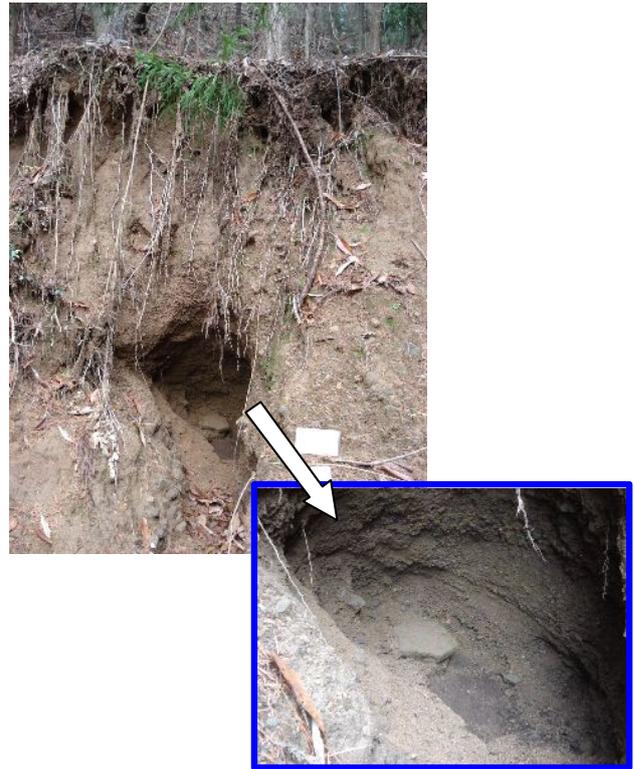
なお、土石流流下跡地残壁あるいは崩壊地周辺などに数多くの地下水噴出口 (以下、パイプという) が認められた。パイプについては北澤ら (2006) も指摘しており、土石流発生前後にはこれらのパイプから大量の地下水が復帰流として、地表あるいは土壤中に供給されたと推定される。本沢川土石流の流下残壁に写真-3 に示した大きなパイプがみられた。パイプ底に堅密な黒色土面が露出しており、黒色土上には不整合に多礫・多孔質堆積層が存在し、漸变的に褐色ローム質土層へ移行していた。この構造からは、豪雨がもたらされ地中に浸透する降水に対して黒色土層が難透水層となり、黒色土層上部のローム質土層は地下水で飽和し、黒色土層直上の多礫質層内に浅層地下水流 (復帰流) が発生し、パイプから大量の水分が土石流に供給されたも

写真-3 パイプとその内部

のと推定された。

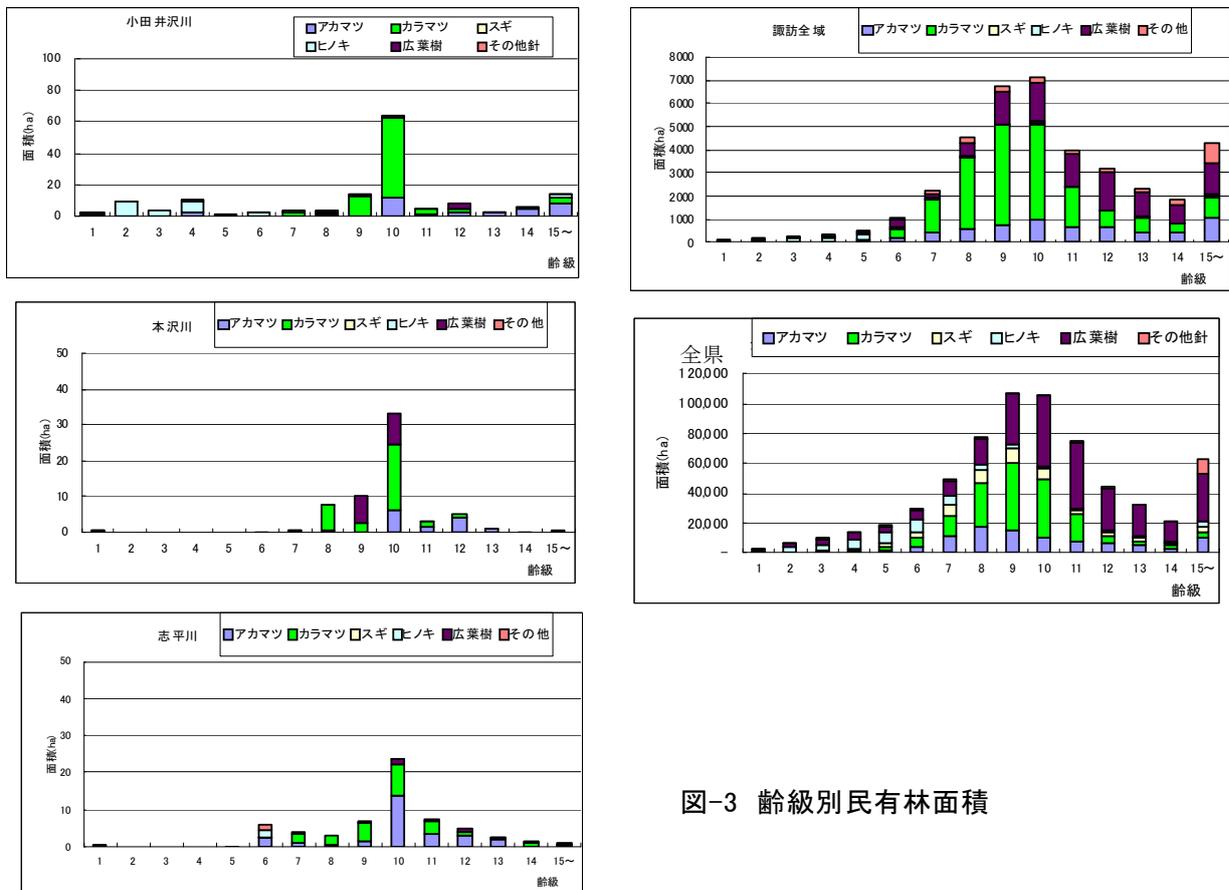
図-3 齢級別民有林面積

小田井沢川、本沢川ならびに志平沢川流域の40～55%がカラマツ人工林（40～50年生）で、その他も同齢のアカマツ二次林あるいはナラ等二次林で構成されていた。なおこうした林相は諏訪地域の一般的林相であり、これら流域に特異的なものではなかった（図-3）。

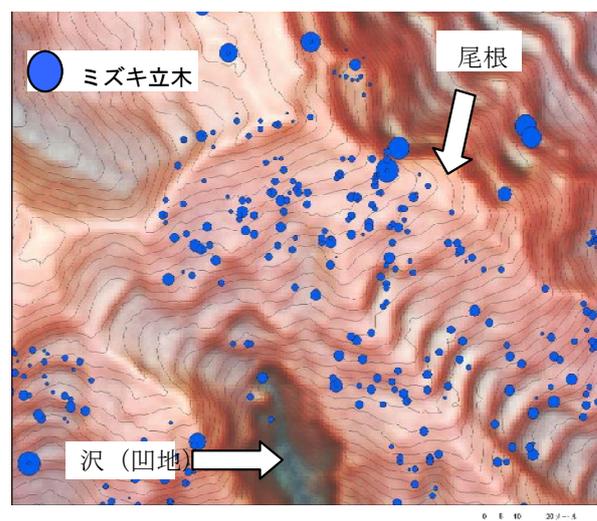
崩壊地あるいはその周辺尾根の林内植生として、ミズキなどの水分環境が良好な立地を好む種が尾根の一部で集中して見られ（図-4）、浅い地下水脈の存在が示唆された。土石流流下路となった沢筋にはカツラ、サワグルミなどの一般的溪畔樹種群落は見られず、これら沢筋は通常は湿潤環境にはなかったと推定された。

円の大きさは胸高直径の大小を表す。

最も小さいものは10cm程度、大きいものは40cm程度である。

図-4 ミズキの分布例

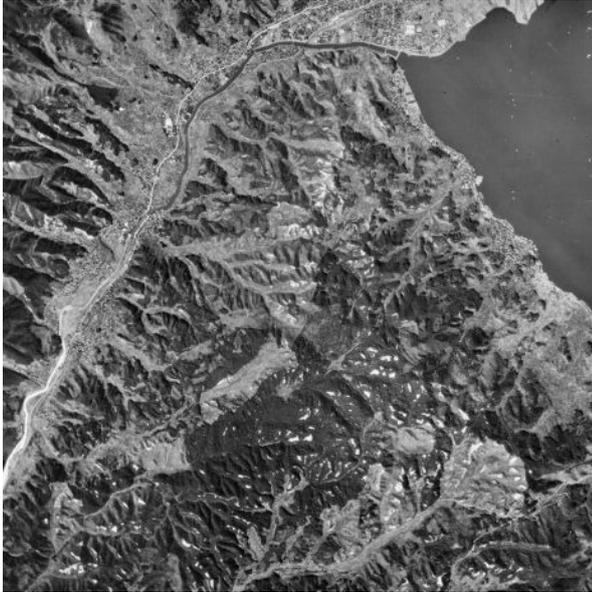
の航空写真では湖南山地全域に原野地と多くの崩壊地がみられた(写真-4)。

写真—4 1948年の湖南山地

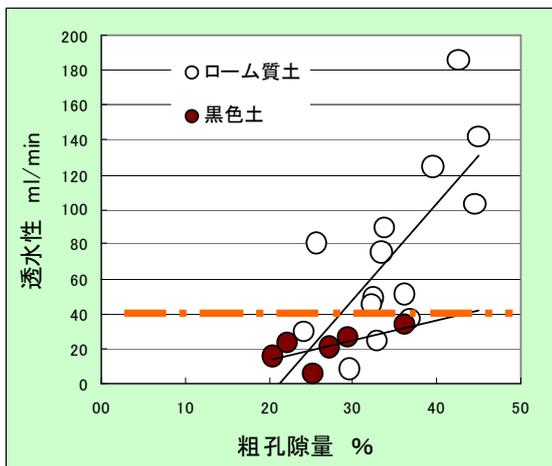
黒色土の透水性は粗孔隙量の多少にかかわらず40mm/min未満を示した。これに対して黒色土上部の褐色ローム質土は明らかに大きな透水性(80~180mm/min)を示し、大量の降水が土壌深部に浸透し続けた場合、黒色土層は上部褐色ローム質土層に対して相対的に難透水層として機能し、褐色ローム質土層の飽和要因になりえたと考えられた(図-5、別表-1)。なお黒色土層下部から採取した暗褐色ローム質土も透水性が低かった。

図—5 透水性測定結果

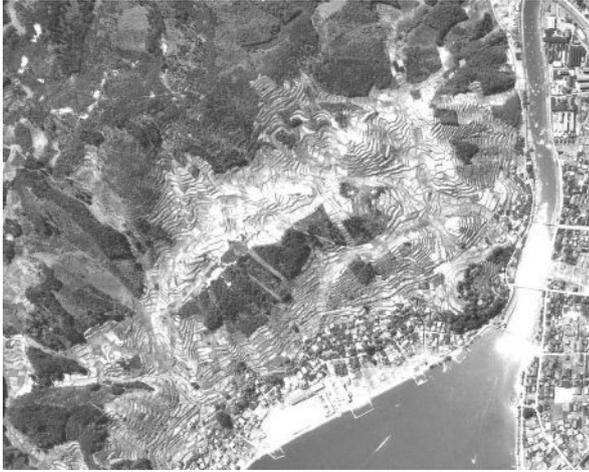
これらは50年ほど前の航空写真(写真-6)からも明瞭に観察され、平均的な奥行き(段幅)

は5～10m前後，段の高低差3m前後と推定された。

写真—6 階段状地形(航空写真 1962)

これらのことから、湖南山地の森林内に広く分布する階段状地形は、江戸時代中期以降に始まり、明治・大正時代にかけて造成された桑園痕跡と推定された。これら桑園は、明治以降に生じた近代蚕糸業の発達により最も拡大し、天に至るような階段状地形を構築したが、昭和初期以降の蚕糸業衰退に伴い桑園は放棄され始め、一部は太平洋戦争時に雑穀用の畑に転用され、その後は拡大造林の対象地となった。山地に生き残った桑の根株は戦時中に掘り採られて燃料として利用されるとともに、拡大造林に伴う地ごしらえで除去され、現在みられるようなカラマツを主体とする人工林が形成されたものと考えられた。
