間伐材の利用促進を図るための新たな仕様基準の開発

—屋外使用条件別劣化過程の把握と各仕様基準の開発—

吉野 安里・柴田 直明

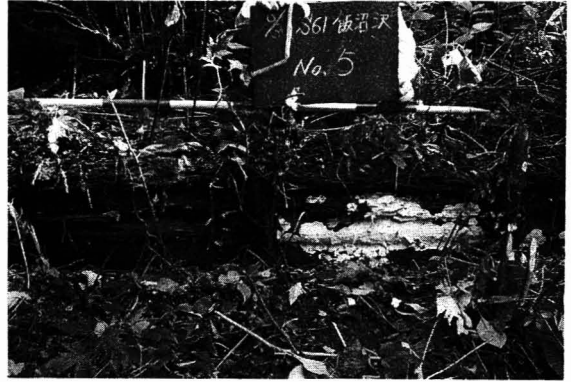
山腹工の施工地では、木製構造物にカラマツ等の間伐材が広く用いられてきた（写真-7、8）。特に治山丸太筋工には多くの使用実績例がある。本工法は、崩落した山腹に丸太あるいは円柱加工材を柵状に配置し、植生の回復を図るというものである。部材には、木本類の植生回復がなされる間の構造的な強度が期待されている。調査した現場では直径 12cm 程度の剥皮丸太あるいは円柱加工材を用い、防腐処理はほとんど行われていないと考えられる。そこで、丸太筋工部材の横杭について目視およびピロディンによる腐朽度の調査を行い、併せて本工法の目的とする植生の回復状況も検証した。さらに施工された部材の一部を抜き出して曲げ強度試験を実施した。

写真-7 現場の例 (17 年経過)

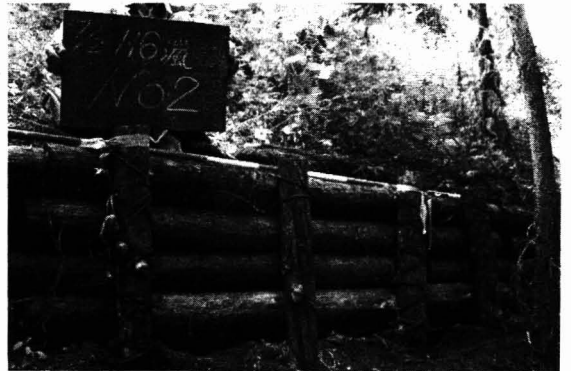
写真-8 現場の例 (9 年経過)

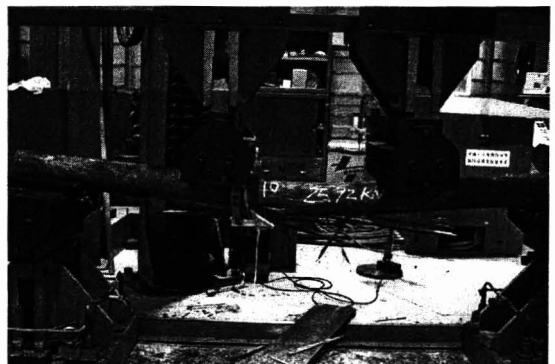
試験条件：全スパン 1,800mm、3 等分点 4 点荷重による曲げ強度試験 (図-12、写真-9)

写真-9 曲げ試験風景
