カラマツ間伐材を主とする土木用構造物・木橋等への利用技術の開発

吉野安里・柴田直明・戸田堅一郎

カラマツ間伐材等を土木用構造物や木橋等へ利用するにあたり必要な、木材の初期強度など基礎的データの収集と、比較的簡易あるいは既往技術による部材の評価方法について検討した。部材の初期強度は基準値を満たしていた。丸太と比較して、タイコ材は強度低下は少なかった。縦振動法による非破壊検査は高精度であったが、材種ごとの回帰を求める必要があった。わずかな荷重でも、たわみの測定が可能であれば精度よく残存強度が推定できる。木材の初期強度の統計的分布と信頼の高い腐朽診断方法（手法）が得られれば、経年材の強度を直接的、間接的に知ることが可能になり、木製施設の更新根拠を得ることができる。

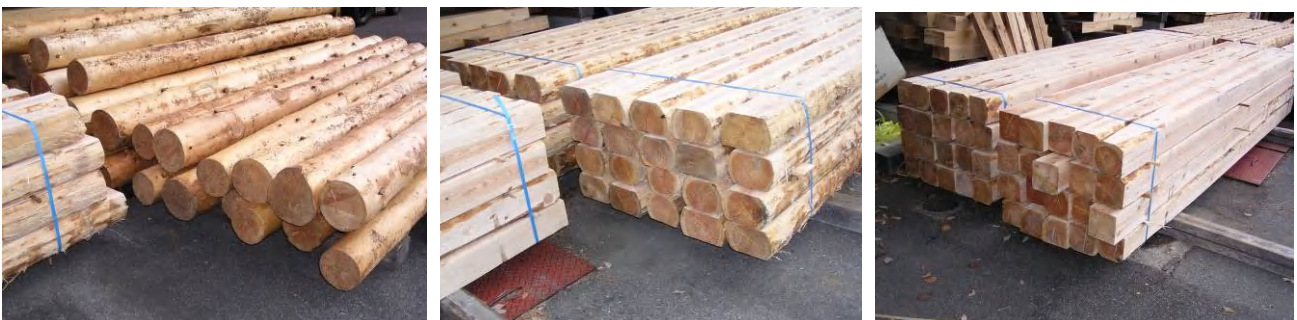
写真-2.1 曲げ強度試験前の試験材（左から丸太材，たいこ材，角材）

タイコ材は、梁のように丸身の面から載荷する場合「タイコ梁」と木橋やデッキ床版のように平らな面から載荷する場合「タイコ床版」とがある。さらに4面を製材したものが「角材」である（写真-2.1）。

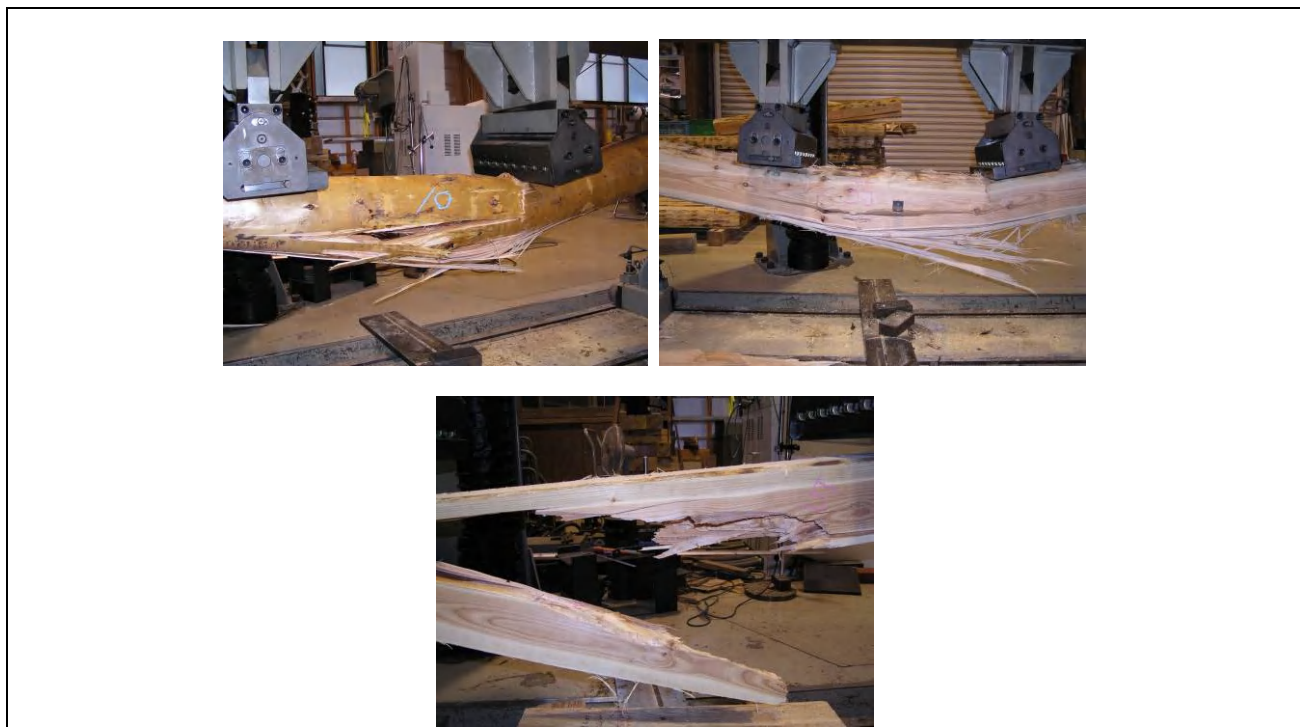
写真-2.2 曲げ強度試験による破壊部分（左上から下に、丸太、タイコ梁、角）

角の試験体の破壊は目切れ部分から生じたものが多く, 製材による目切れの影響が, 曲げ強度に顕著に表れたと考えられる(写真-2.2)。タイコ材の目切れ部分は, 平行する2面に限定されることで影響は少なかったものと考えられる。

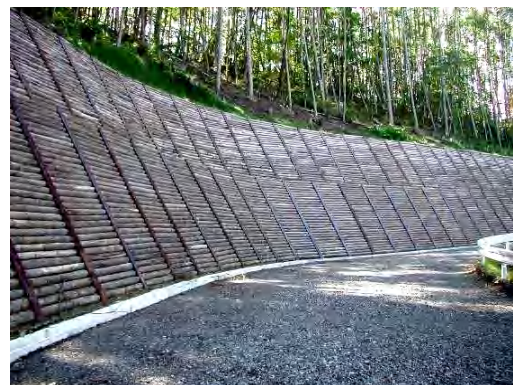
写真-3.1 木製法面工法の様子

木材を土木用材として使用する場合、構造上の耐力を要求されることが多い。その場合、初期強度のほか設置後の強度の変化（残存強度）も重要な情報である。さらに、現場に適應できるような簡便かつ非破壊的な強度診断方法も求められている。そこで、既設の木製法面保護工（図-3.1、写真-3.1）に使用されていた部材（カラマツ剥皮丸太）を調査対象とし、ピロディンによる非破壊検査と曲げ強度試験を実施した。

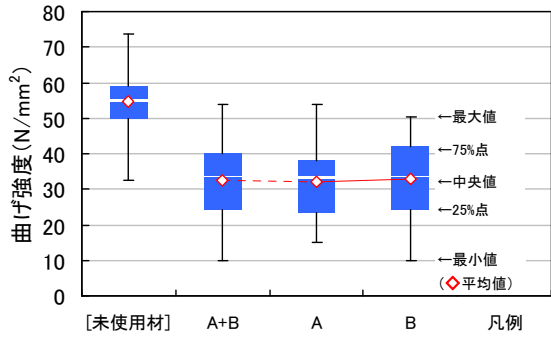
図-3.5 曲げ強度の比較

曲げ強度の概要を表-3.1、図-3.5に、曲げヤング係数の概要を表-3.2、図-3.6に示す。A地点とB地点とでは、ほぼ同一の強度分布であったので、これらを総合して「A+B」で考察した。なお、未使用部材の強度データを初期強度とみなした。

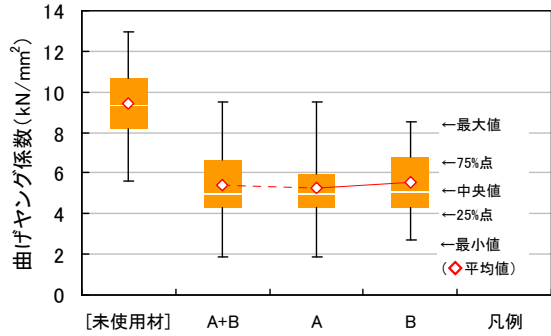
図-3.6 曲げヤング係数

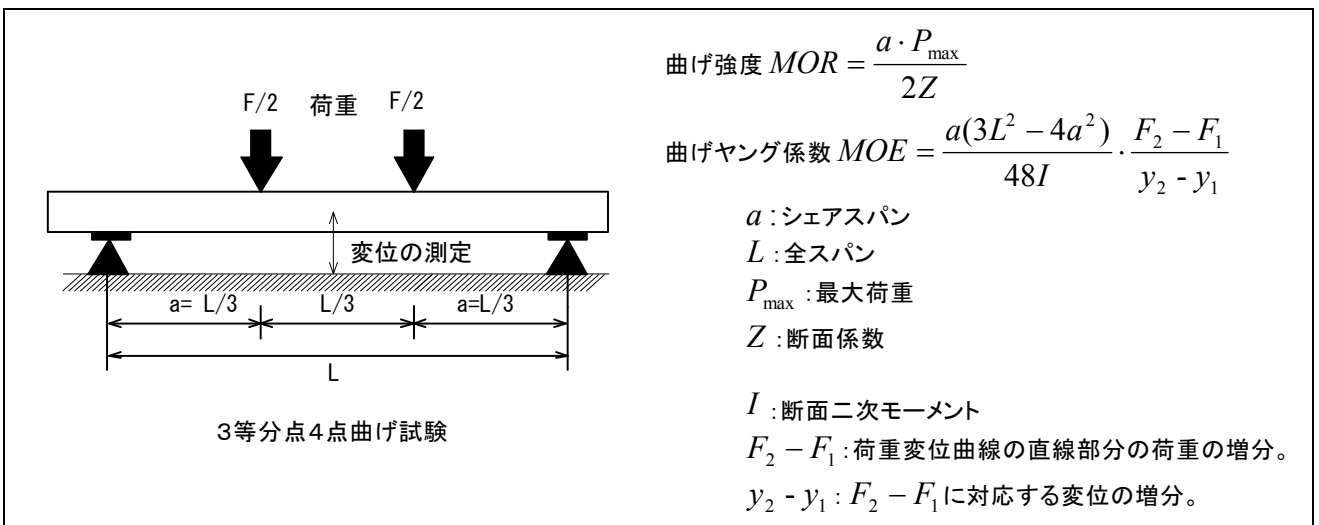
図-2 曲げ強度試験の方法

破壊荷重から曲げ強度を、荷重と変位の関係から曲げヤング係数を求めた（付録図-2）。強度計算のための断面係数、断面二次モーメントの計算は付録表-1によった。破壊試験後に部材から小試片を採取し、年輪幅と全乾燥法による含水率および全乾燥密度を求めた。
