令和2年7月豪雨等※による土砂災害と対策について

※令和2年6月30日から7月31までの一連の降雨

1 災害の発生状況

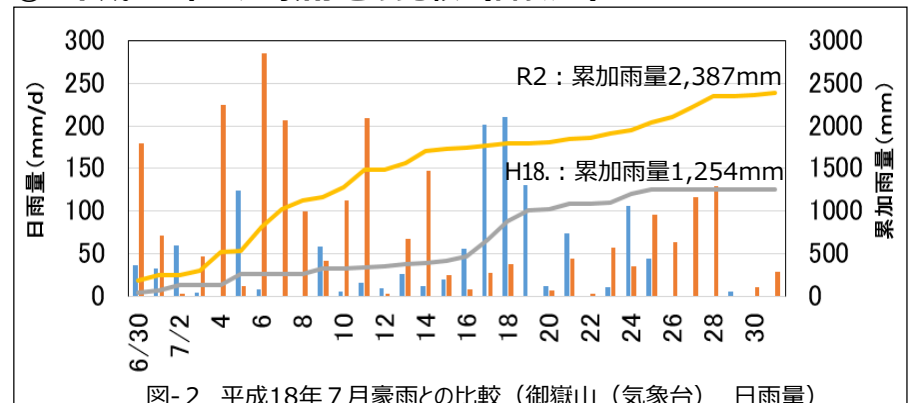
② 平成18年7月豪雨との比較(御嶽山)

今回の豪雨と、過去梅雨期において本県に甚大な被害を及ぼした既往災害(①三六災害、②平成18年7月豪雨災害)の降雨データを比較すると、今回の豪雨は「雨が長期間にわたり降り続いたこと」及び「強い雨が複数回降っている」ことがわかり、過去と比較しても記録的な豪雨であったことがわかります。

凡例
 ■ 平成18年日雨量(mm/d) — 平成18年累加雨量(mm)
 ■ 令和2年日雨量(mm/d) — 令和2年累加雨量(mm)

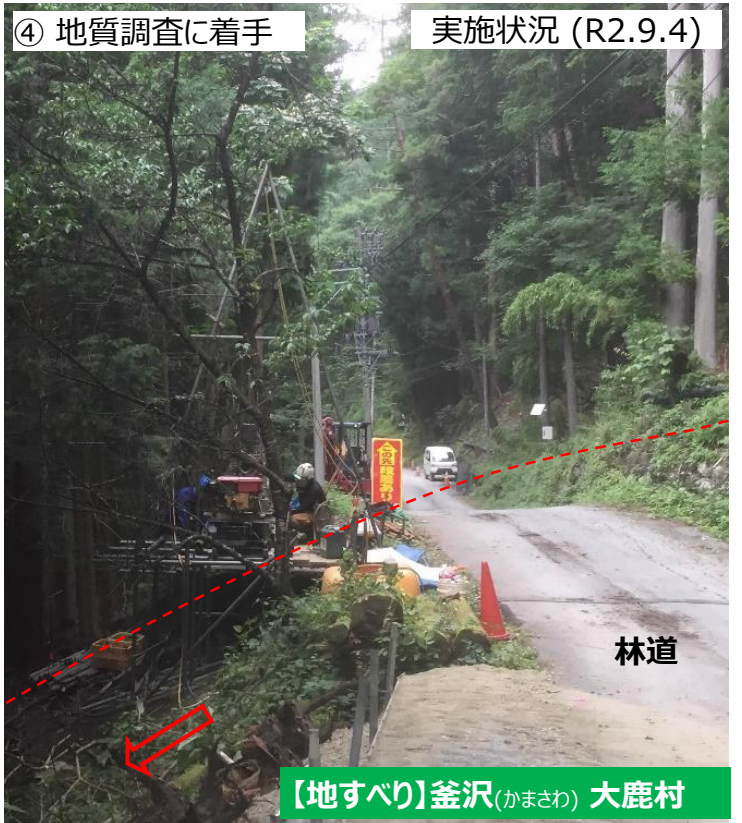
④ 地質調査に着手

実施状況 (R2.9.4)

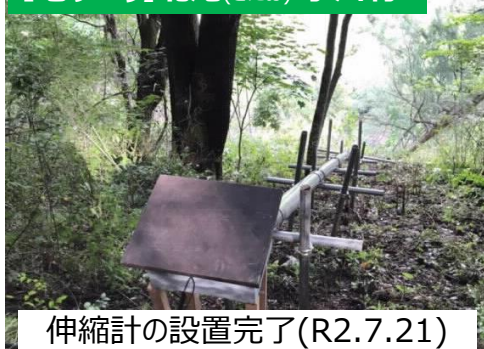
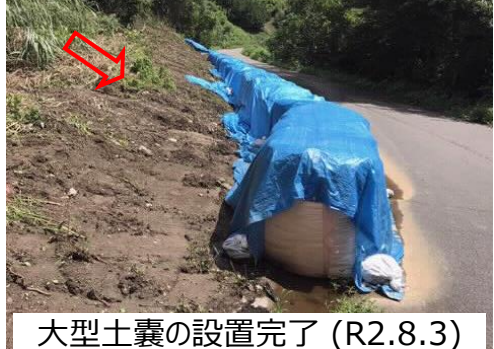
③ 土砂が流出した場合の安全対策及び緊急的な対策

【地すべり】北尾(きたお) 小川村

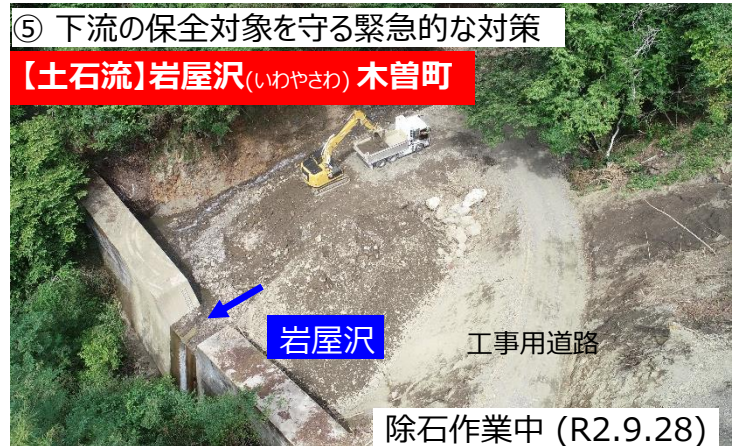
⑤ 下流の保全対象を守る緊急的な対策

【土石流】岩屋沢(いわやさわ) 木曾町

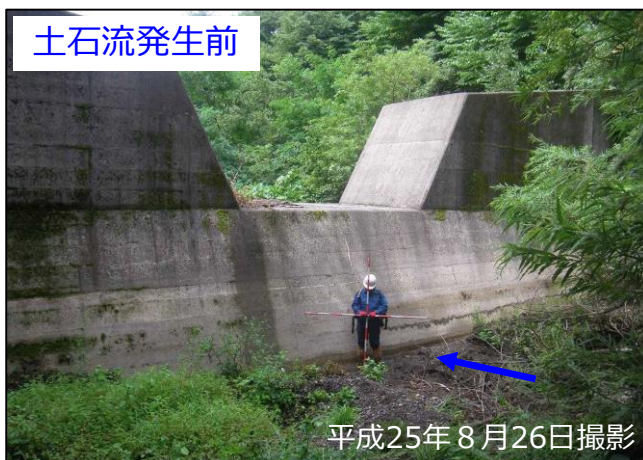
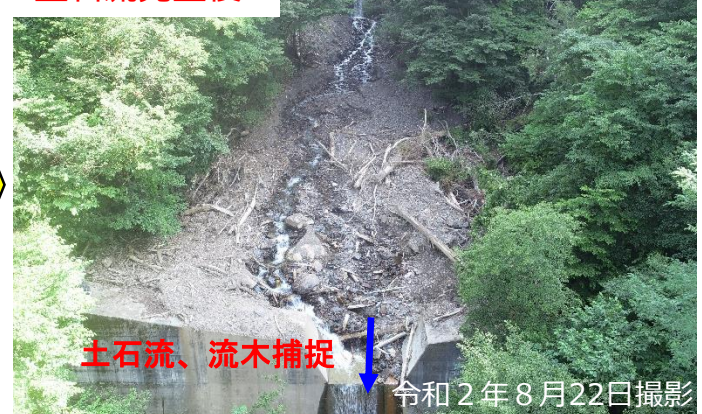
○ 岩屋沢 木曾町

- ・災害発生日 令和2年7月8日(推定)
- ・降雨状況 連続雨量381mm
時間最大雨量27mm
- ・施設効果 土石流、流木を捕捉
下流地区への被害を未然に防止

土石流発生後

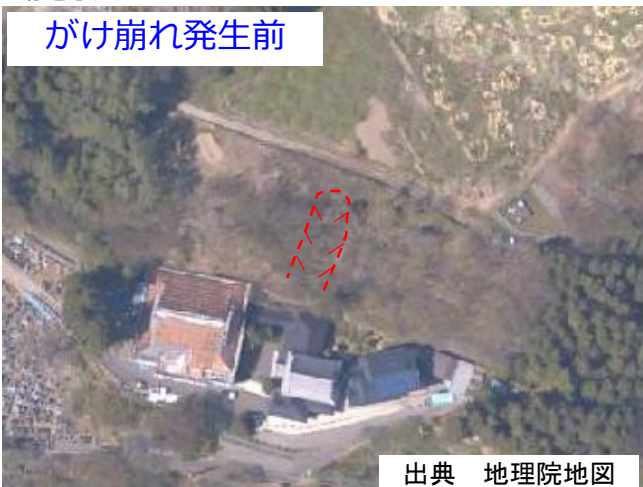
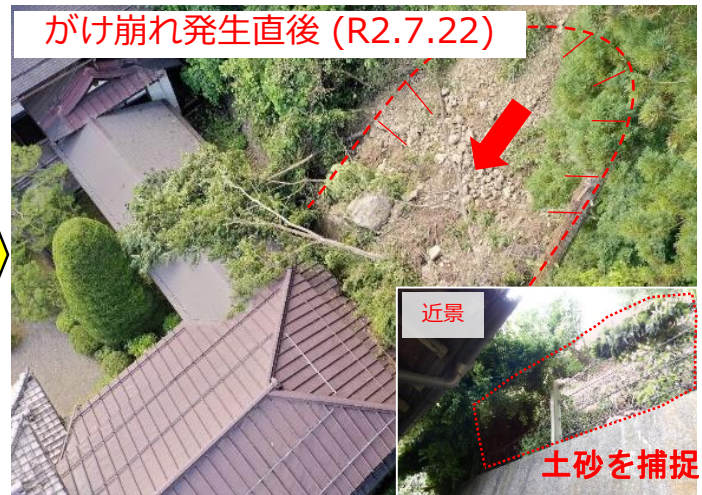
○ 横棚 長野市

- ・災害発生日 令和2年7月22日
- ・降雨状況 連続雨量70mm
時間最大雨量59mm
- ・施設効果 土砂を捕捉
人家への被害を未然に防止

がけ崩れ発生直後 (R2.7.22)
