土石流を止めた桑名川砂防堰堤 ～飯山市照岡大どう～

発災場所: 飯山市照岡大どう地先
発災日時: 平成29年5月19日
被災状況: 人的被害、孤立集落なし
市道通行止め
避難勧告: 10世帯26名 (5/20 19:00)

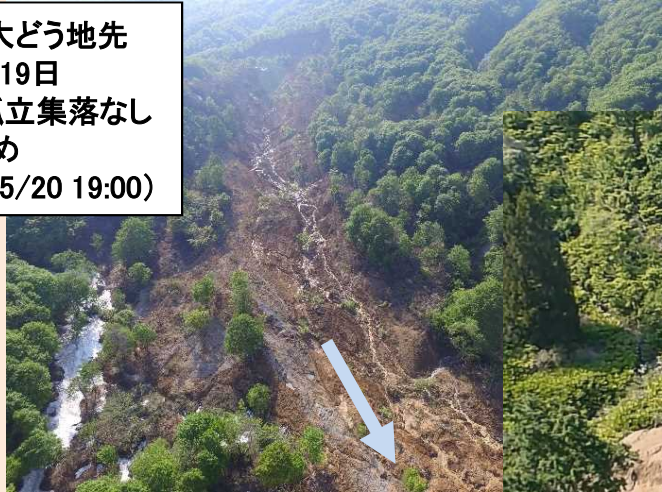
上流崩壊地状況 (H29.5.20撮影)
【崩壊規模】
幅: 約150m
長さ: 約500m
崩壊土砂量: 約60万m³

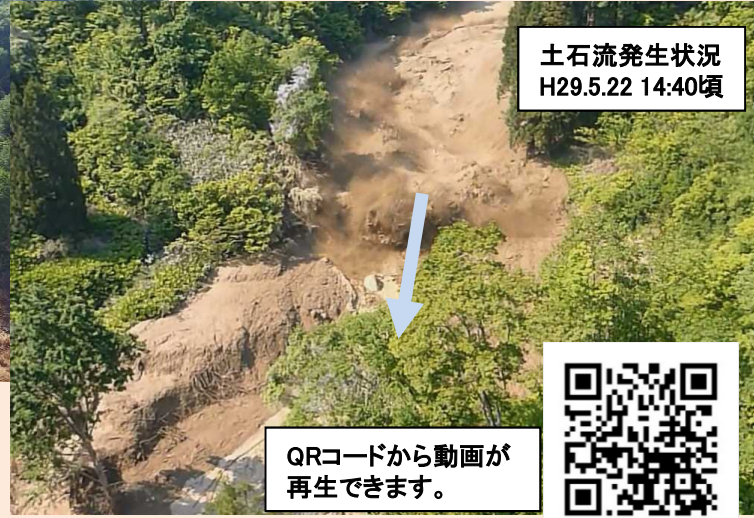
土石流発生状況
H29.5.22 14:40頃

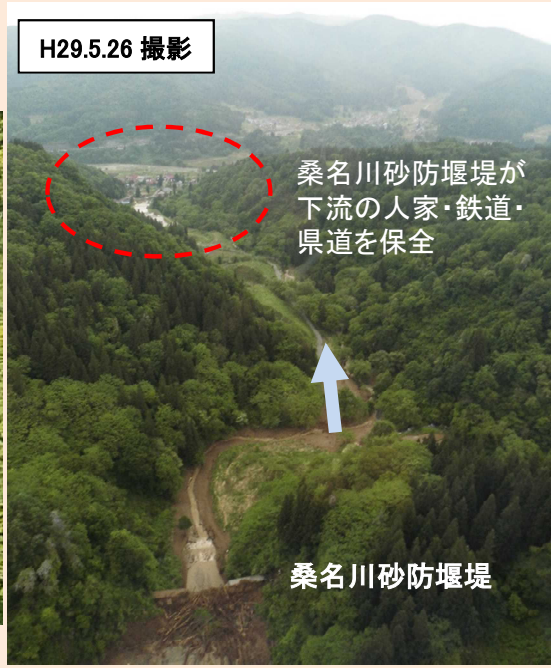
桑名川砂防堰堤

H29.5.26 撮影

桑名川砂防堰堤が
下流の人家・鉄道・
県道を保全

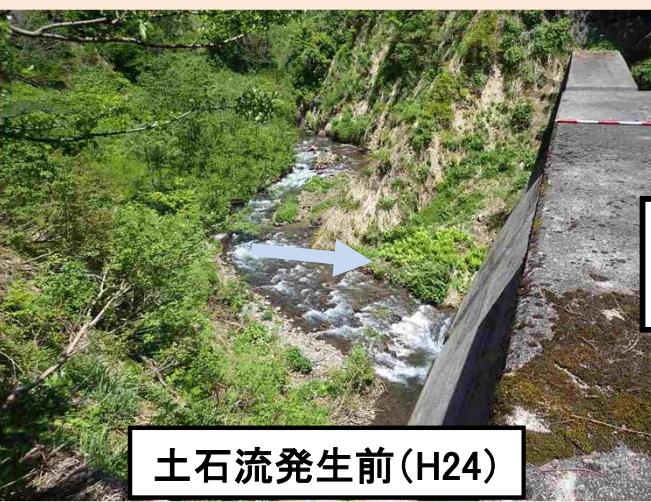
土石流発生前(H24)

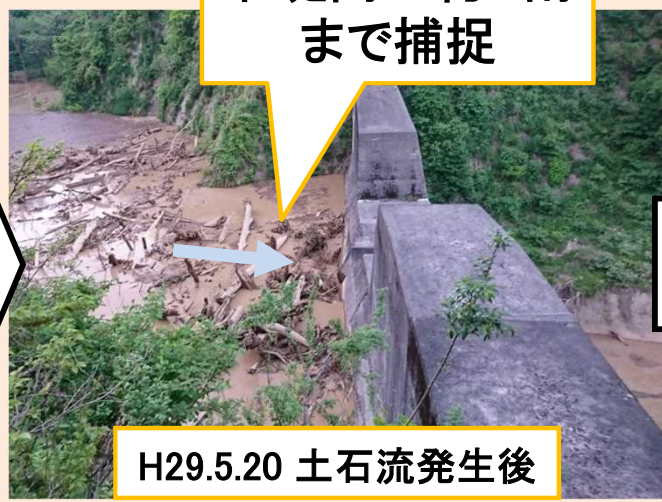
堰堤高の約9割
まで捕捉

H29.5.20 土石流発生後

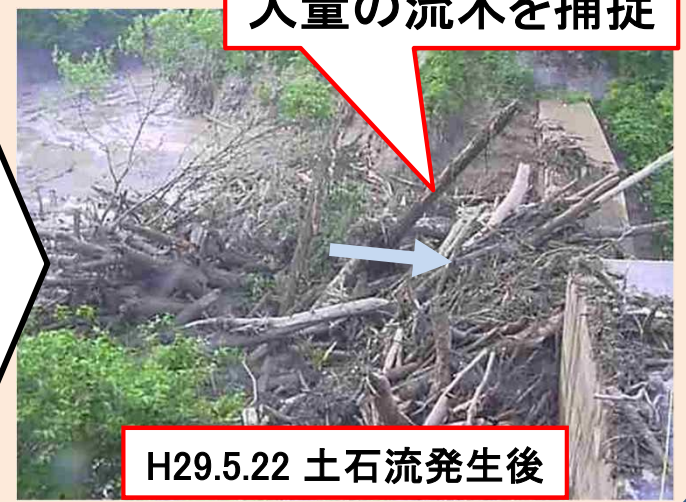
大量の流木を捕捉

H29.5.22 土石流発生後
