### 3 長野県の災害

#### <1> 災害年報

#### <2> 主な災害

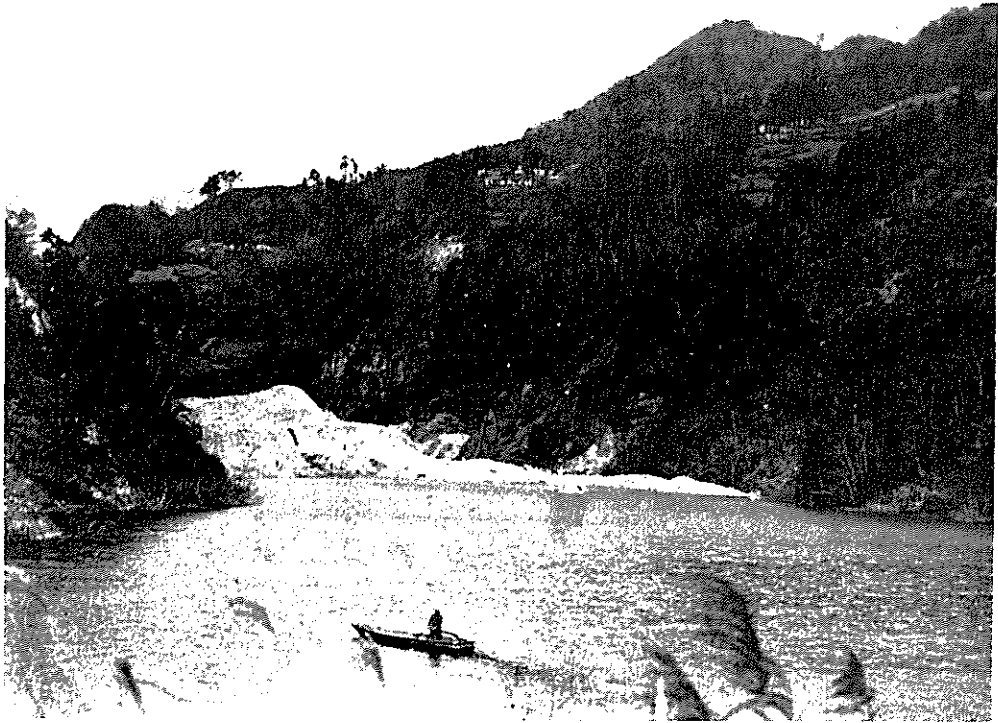
流出土砂により姫川がせき止められ大湖水となる。  
(外沢，御代平部落沿岸)

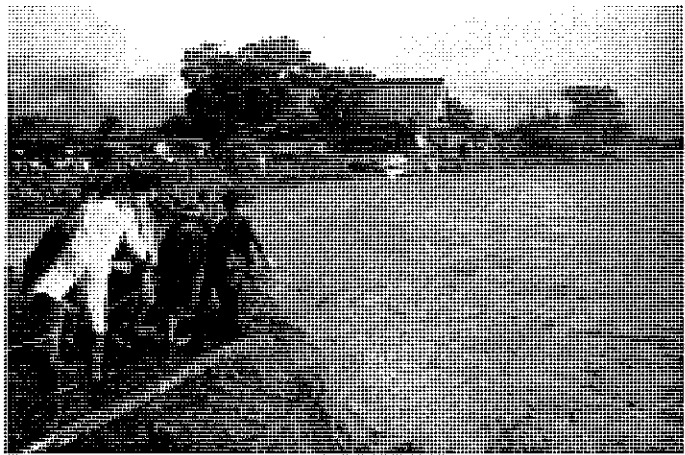
昭和24年9月23日の瀬花川災害による堤防欠かい状況

キテイ台風の爪跡が生々しい、9月22日から23日にかけて、台風のもたらした前線により、またも全県的に豪雨を降らせ、各地に被害を与えた。なかでも瀬花川の増水により、23日朝8時長野市上岡田および瀬花橋下流500メートル付近の九反地籍の堤防が相ついで欠かいした。

殊に九反地籍の堤防欠かいは300メートルにおよび、濁流は一瞬にして長野市、青木島村、大

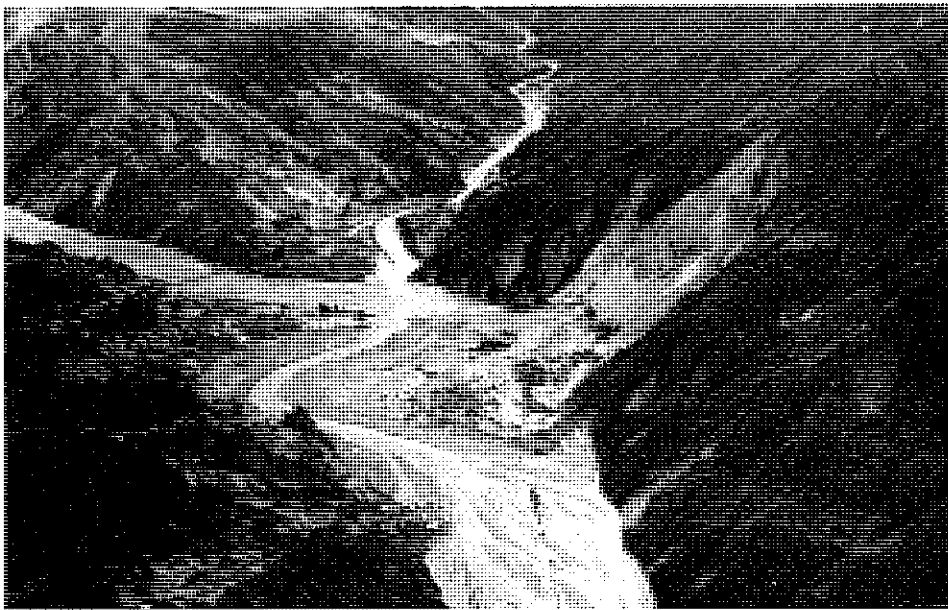
大西山（下伊那郡大鹿村大河原）崩壊状況  
中央構造線の破砕帯に起つたもので、崩壊土量320万立方メートルに及んだ。

長野県災害史上空前のものとなったこの災害は、その90%が上伊那郡南部から下伊那郡北部にかけての狭い地域に集中的に発生した。昭和36年6月23日以来の梅雨前線による長雨で飽和状態にあった急しゅんで地質がぜい弱な伊那谷の山地は、6月26日から27日にかけての集中豪雨により、いたるところで崩壊、地すべりを起し、溪流をせき止め流水を蓄積し、一時に欠壊放出した。大西山の大崩壊による土砂は、320万立方メートルに及び、小渋川をせき止めた。

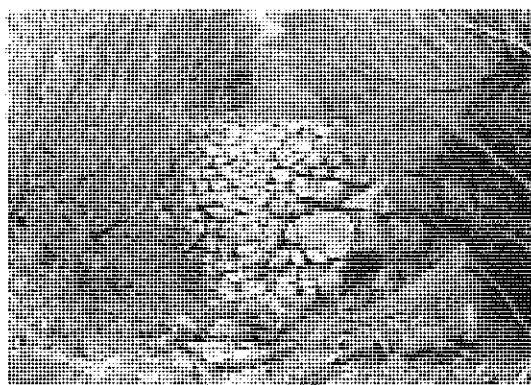
明治末期直轄により施工された谷川砂防ダム  
(千曲川支谷川……埴科郡坂城町)

しかし、これらの施設は、大正年間から昭和初期の洪水によって、流失または破損し、災害復旧事業によって、コンクリート構造物に改築され、今日においても、その効用を発揮している。

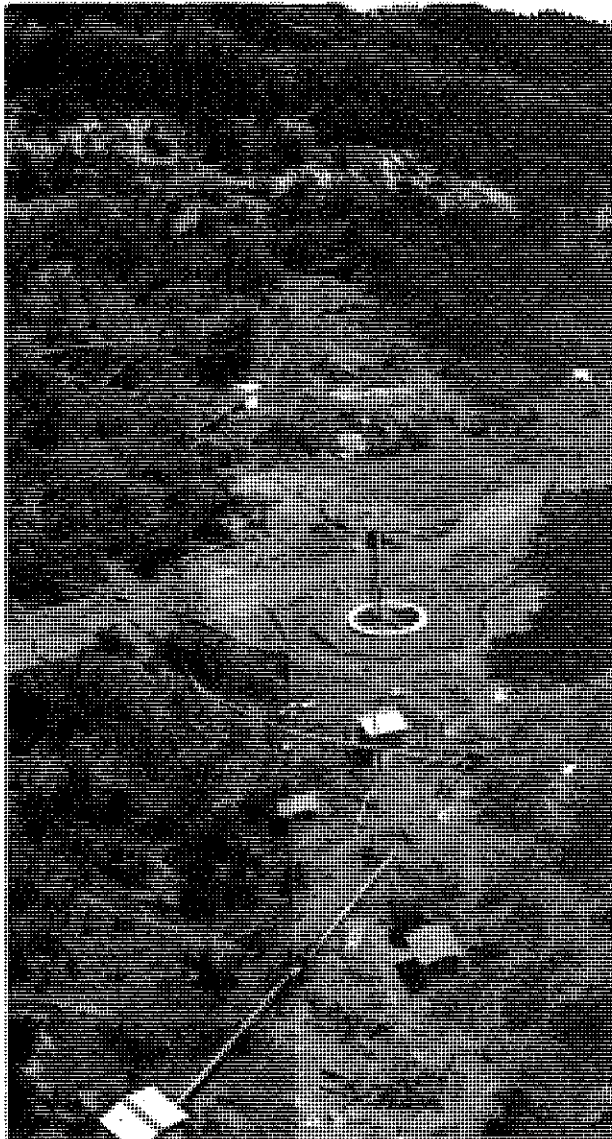
茶臼山地すべり地上部 上沼周辺の排水工群

もあつたが、昭和40年8月に発生した松代群発地震により再び激しい滑動をみせはじめたため、学識経験者の意見を参考にし、関係者が一丸となつて地すべり機構の調査研究を行なつた結果、地すべり対策の決め手は地すべり上部の深部地下水の排除にあるという結論に達した。しかし、山地部地下水の一般性としてその存在型態がきわめて複雑で、しかも脈状に流下しており、その排水を行なうと土砂を同時に排出するため、排水の方法にかなりむずかしい問題があることがわかつた。

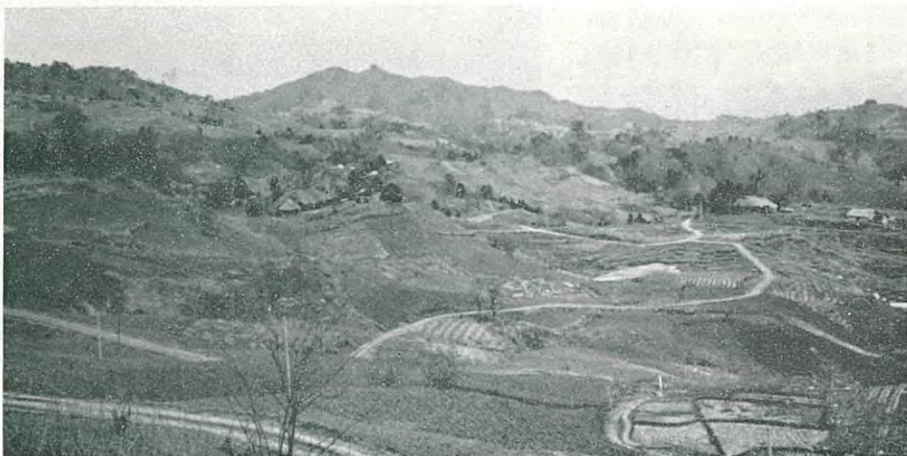
倉並すべり

倉並地すべりは、犀川の左支川矢沢川の谷頭にあたり、南北（縦断方向）に850m、東西（横断方向）に250m、面積21.3haの規模をもつが、現在活発な地すべりを行なっているのは主として部落下部の泥岩地帯と、北上方の笹山地区である。

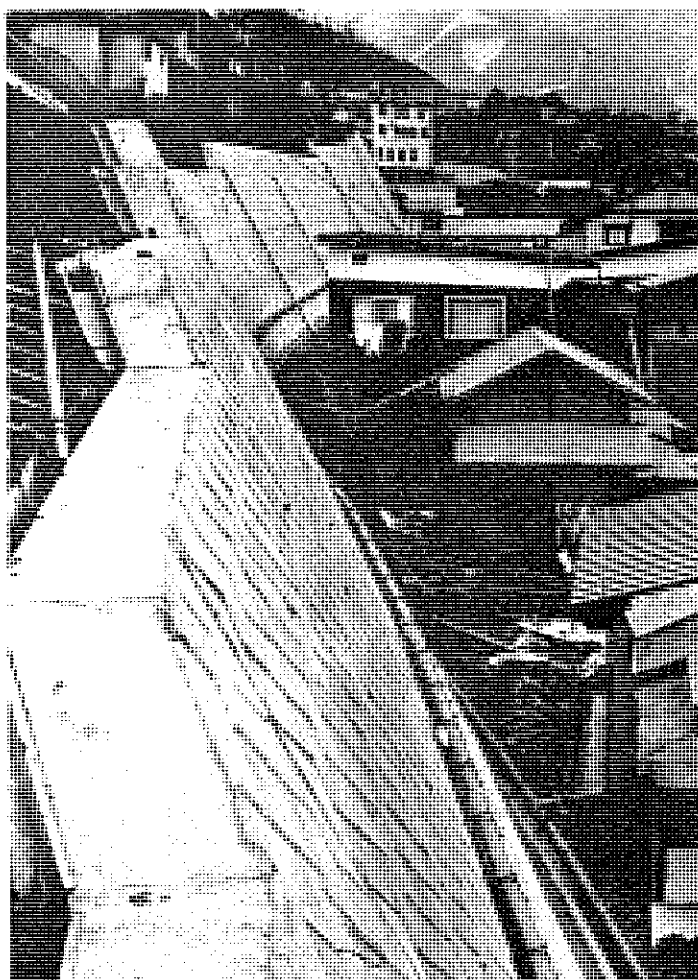
山ノ内町星川の急傾斜地崩壊対策工事

写真は星川地籍の事業実施状況を示したもので、下部に高4.0～6.0mのコンクリート擁壁を作り、その上に積みブロックを重ねて斜面安定を図った。昭和43年度から4か年継続事業で実施し、総事業費50,292千円、昭和46年度に完成している。工事箇所延長257m、ブロック積み面積1500㎡である。
