善光寺地震と土砂災害

平成9年9月

善光寺地震のあらまし

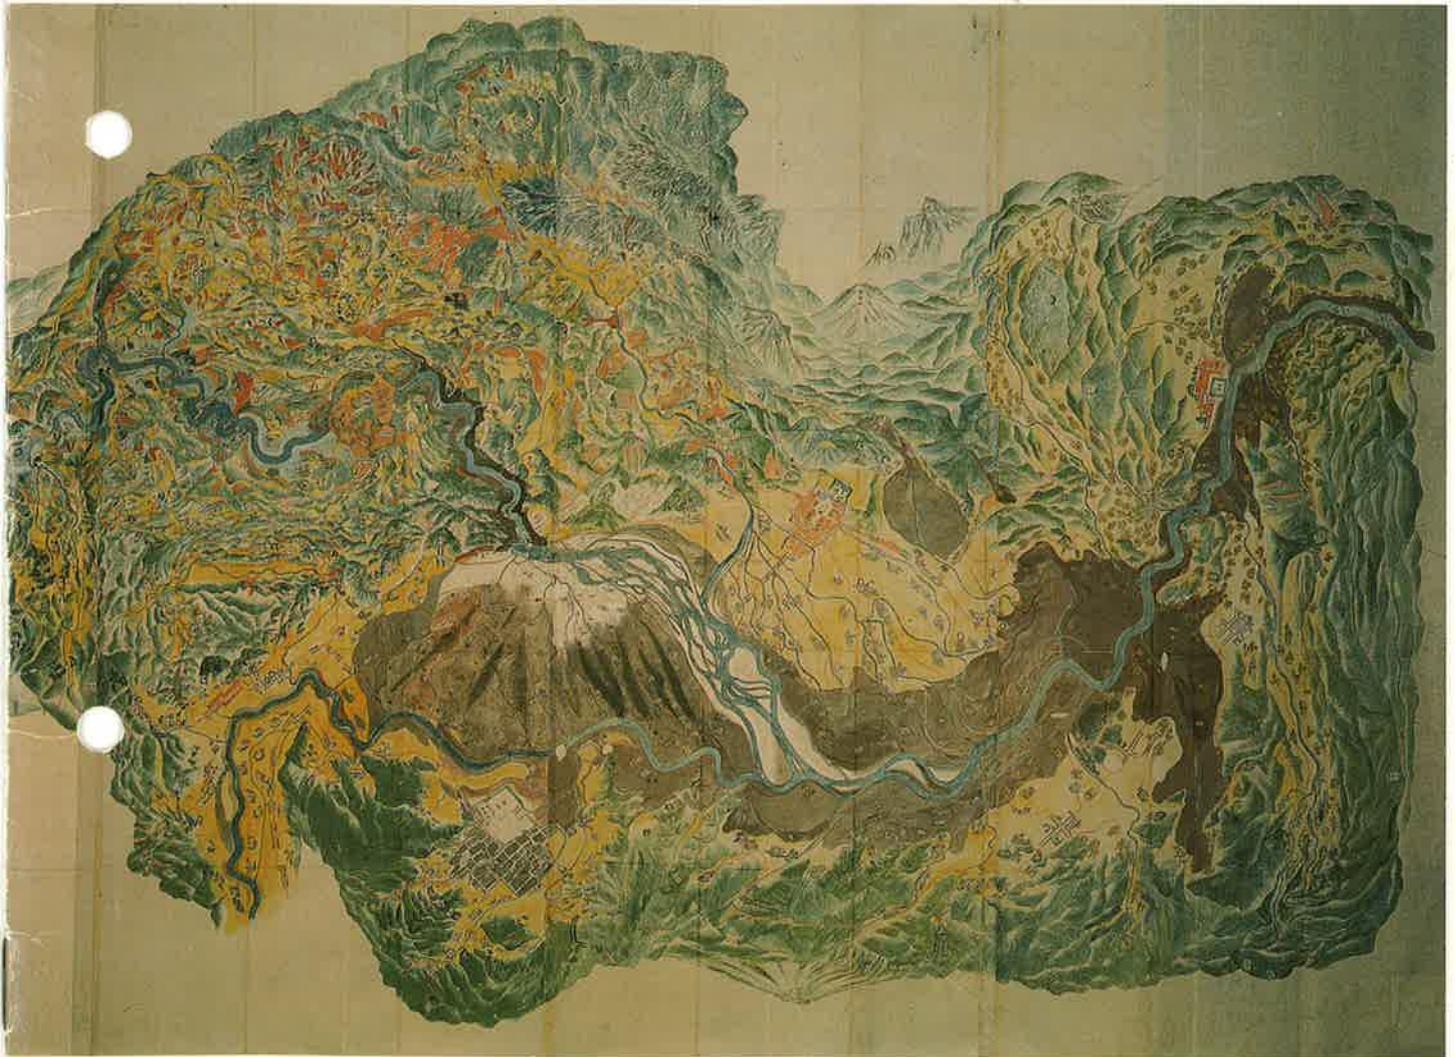
表紙絵図（信州地震大絵図・真田宝物館蔵）の説明

この絵図は善光寺地震の後、松代藩で作成されたものです。縦約1.9m、横4.2mの大きなものであり、松代藩を中心に隣接諸藩（松本藩、飯山藩、須坂藩、善光寺領及び幕府直轄領）の地理を鳥かん図式の絵図にまとめ、主な河川、村落、城下町、寺社の位置を記しており、これに山崩れの発生地、河川埋塞の状況、洪水の氾濫区域を示してあります。

向かって左が南、右が北、上方が西、下方が東になります。左端に松本の城下町、中央下端に松代の城下町、右端に飯山の城下町、松代と飯山の間善光寺町が画かれています。

図のほぼ中央を南から北へ流れる犀川の右岸に岩倉山があります。この岩倉山の崩壊により、犀川が堰き止められ、上流に湛水した状況もわかります。また決壊後、善光寺平に氾濫した区域が暗褐色で示され、山地の崩壊地は赤褐色で示されています。さらに火災で焼失した街は赤色で示され、これを免れた所は黒色で示されて区分けしてあります。

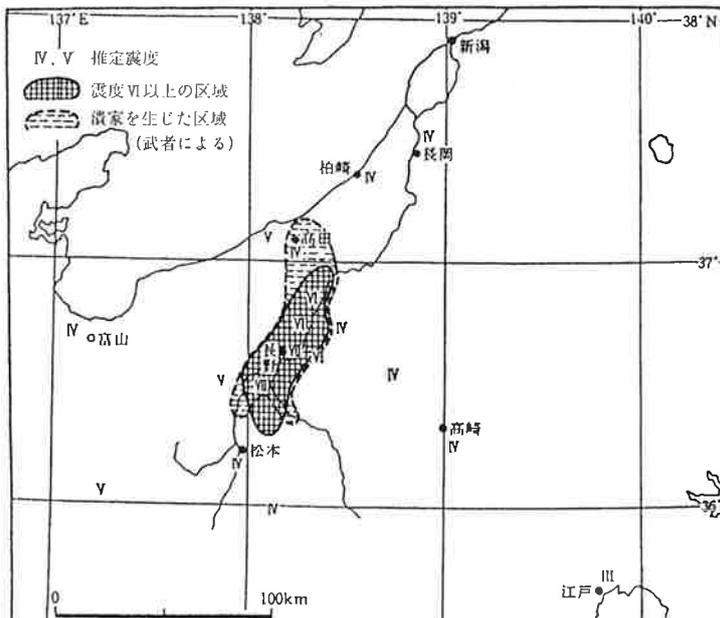
震度分布図（宇佐美、1975による）

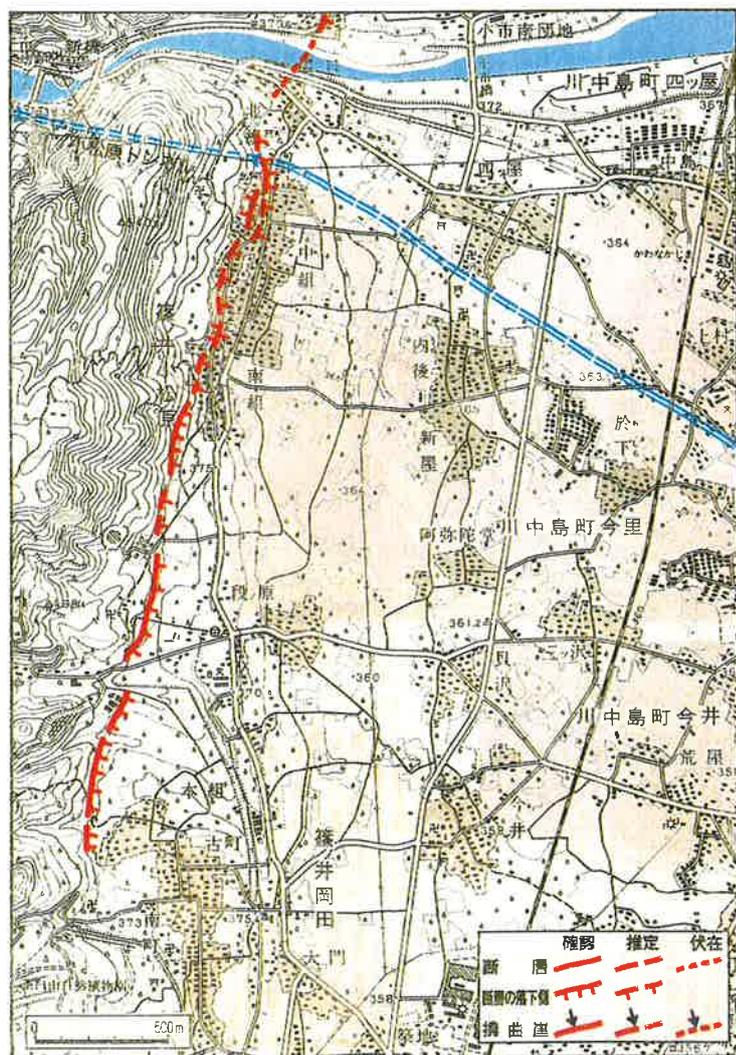
長野市篠ノ井小松原地区の活断層図
 (地質調査所 栗田原図、信濃毎日新聞H8.5.14による)

善光寺地震は善光寺平の西縁に雁行状にのびる活断層群（長野盆地西縁活断層系）の一部が活動したことにより発生したとみられています。所々で断層が地表に現われています。古記録からこれを見ますと南は長野市篠ノ井小松原地区からはじまり、断続しながら北にのび飯山市常盤区戸狩新田に達しており、その長さは約40kmになります。地震断層が認められた主な箇所は長野市篠井小松原、長野市妻科（長野県庁～信州大学教育学部）、上水内郡豊野町浅野（千曲川、篠井川合流点付近）、飯山市飯山および長峰丘陵などです。いずれも断層の西側が2～3m高くなっています。

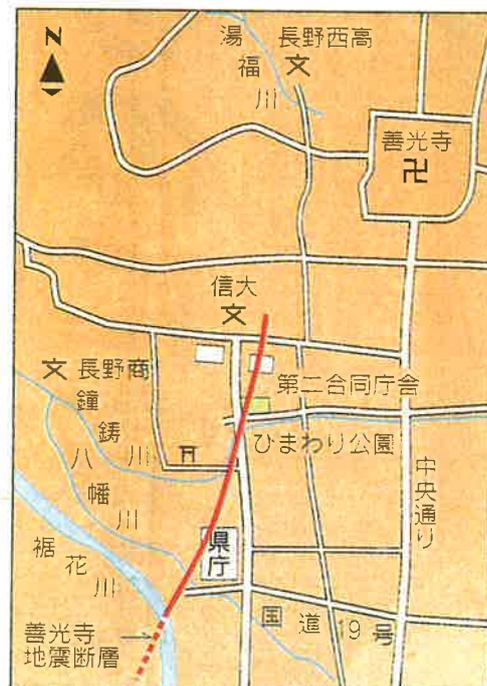
長野市県庁横から信州大学教育学部にかけて現れた地震断層

(信濃毎日新聞 H8.4.16 による)

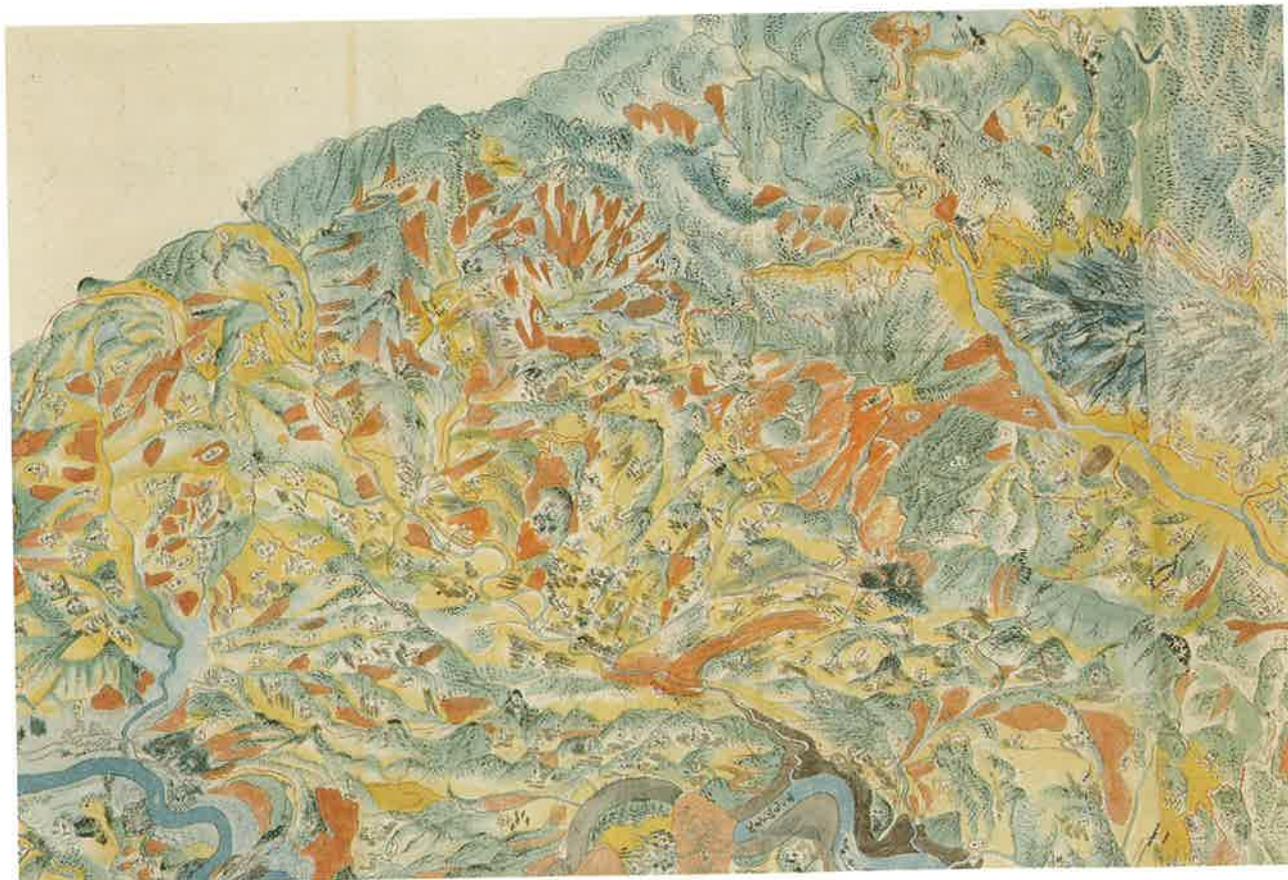
虫倉山周辺の状況、信州地震大絵図の一部
中央右よりに虫倉山が位置している。赤く塗色されているのが崩壊地。

善光寺地震により長野市西方山地を中心に多くの地すべりや崩壊が発生しました。松代藩の史料から推定すると犀川、土尻川、裾花川流域の山地に著しく、特に土尻川、裾花川の間に東西に連なる虫倉山塊の南側斜面で多くの山崩れがおこりました。また、犀川に囲まれて東に接する岩倉山では最大の地すべり性崩壊が発生しました。山崩れの数は松代藩領内（現在の長野市西部及び上水内郡小川村、中条村、信州新町など）だけでも40,000箇所を越えたと報告されています。これらの山崩れにより、多くの集落が被害を受けましたが、同時に各所で河川が埋塞され、自然ダムが形成されて浸水被害がおこると共に、後これらが決壊して下流に洪水災害を起こしました。

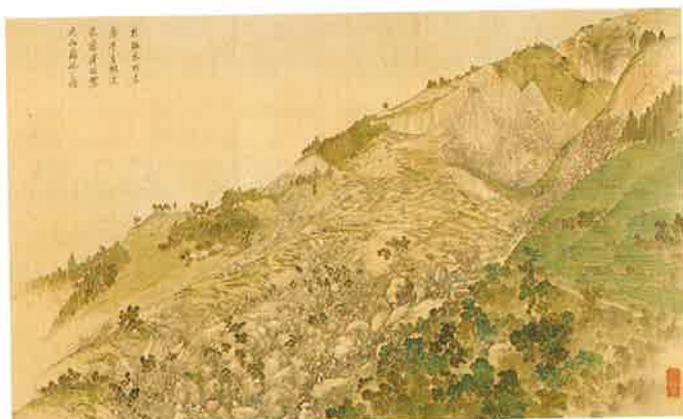
青木氏絵図 於梅木村菖蒲平望地京原藤沢組震災山崩跡之図

ここに掲載した青木氏の絵図は、松代藩のお抱え絵師青木雪卿氏が画いたものであります。

松代藩主真田幸貫公は大地震の3年および4年後（1850年、1851年）藩内の被災地域を巡視していますが、これに随行して青木雪卿氏も被災地をまわり、主な崩壊地の正確なスケッチを行っています。画いた場所、方向、対象の崩壊地名が記されているため、現在災害地がどのように変化したか比較できるものです。

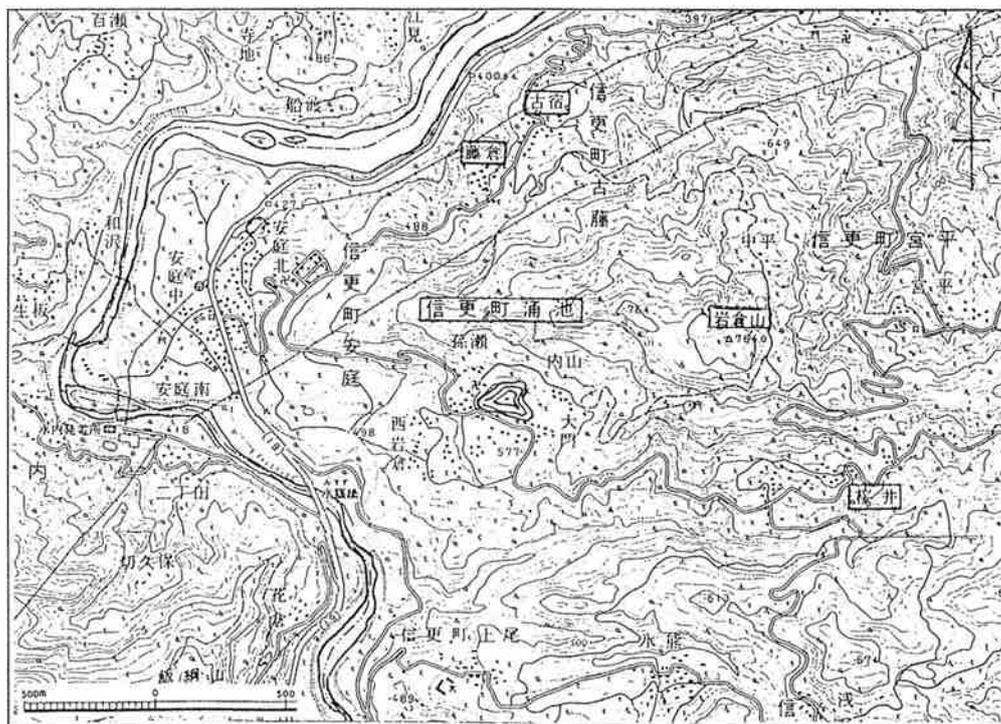
岩倉山周辺地形図（国土地理院2.5万分の1「信濃中条」・「稲荷山」を使用）

善光寺地震で発生した山崩れのうちもっとも大規模だったものが岩倉山の崩壊です。岩倉山は長野市の中心部から南西約12kmにある標高764mの山で、西側と北側に山を囲むようにして犀川が流れております。山頂を囲むようにして多くの平坦面（大峯面群、犀川の河岸段丘面）があり、そこに集落（涌池、古藤、宮平、桜井、安庭）ができていました。平坦面は畑や水田として利用されており、一部に池もありました。

崩壊は岩倉山を取り巻くようにして三方向へ発生しました。このうち南西方向へ滑動した涌池の崩壊がもっとも規模の大きいものでした。この崩壊は下部と上部に分かれており、下部地塊の量が大きかったとみられています（全長約1300m、幅750m、地塊量推定下部2500万 m^3 、上部500万 m^3 ）。この崩壊の崩積土は犀川へ押し出し、高さ65m、底幅約1000mの自然ダムをつくり、川の水を堰き止めてしまいました。このため上流へ逐次湛水し、湖面の延長は32kmにもなりました。そしてこれが4月13日（旧暦）に一気に決壊したため下流は大洪水となり、善光寺平では大きな災害を被りました。涌池には大崩壊の前にも小さな池がありましたが、この崩壊によって下部地塊の上端に大きな池ができ（面積約25000 m^2 ）、これが現在も残っております。池の中には2軒の家が沈んでおります。

また、滑動地塊の各所から水が湧き出し、倒壊した家の下になった人たちも、ふき出した水にのまれ死者が多くなった（85人）と言われます。滑動地塊は安山岩礫混じりの凝灰角礫岩の大岩塊を混入した砂岩塊が主体で、これらが累々と積み重なっていたため、当時の技術力では掘り割りを行うことなどとうていできませんでした。岩倉山頂から西方に押し出し、藤倉集落をのみこんだ崩壊も犀川を埋め、高さ30m、底幅360mのダムをつくりました。このダムは上流の涌池のダムが決壊した時同時に決壊しました。この崩壊も下部と上部に分かれており、下部の規模が大きかったとみられます（長約650m、幅300m、地塊量推定200万 m^3 ）。

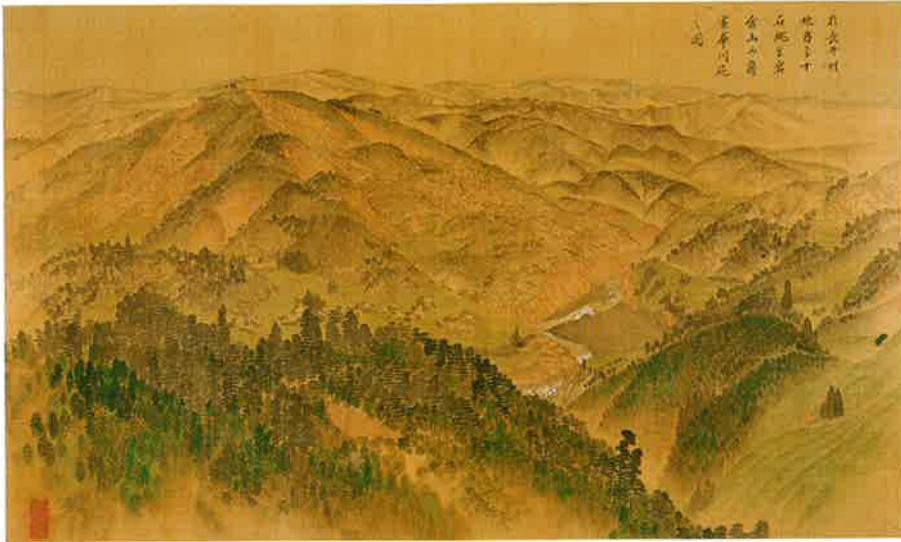
青木氏絵図

於長井村地内字十石眺望岩倉山
山崩塞犀川跡之図。

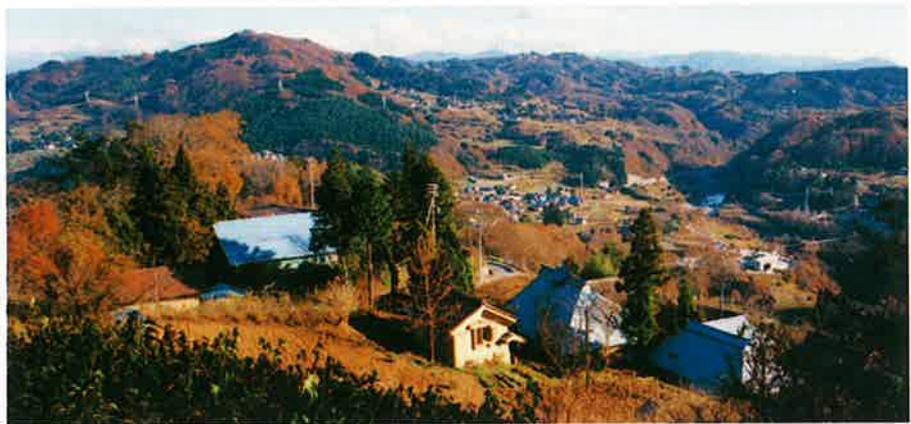
中条村東松之木から長野市信更区、涌池、安庭、古宿、藤倉集落を望む。
上掲絵図の位置とほぼ同じ地区から撮影。

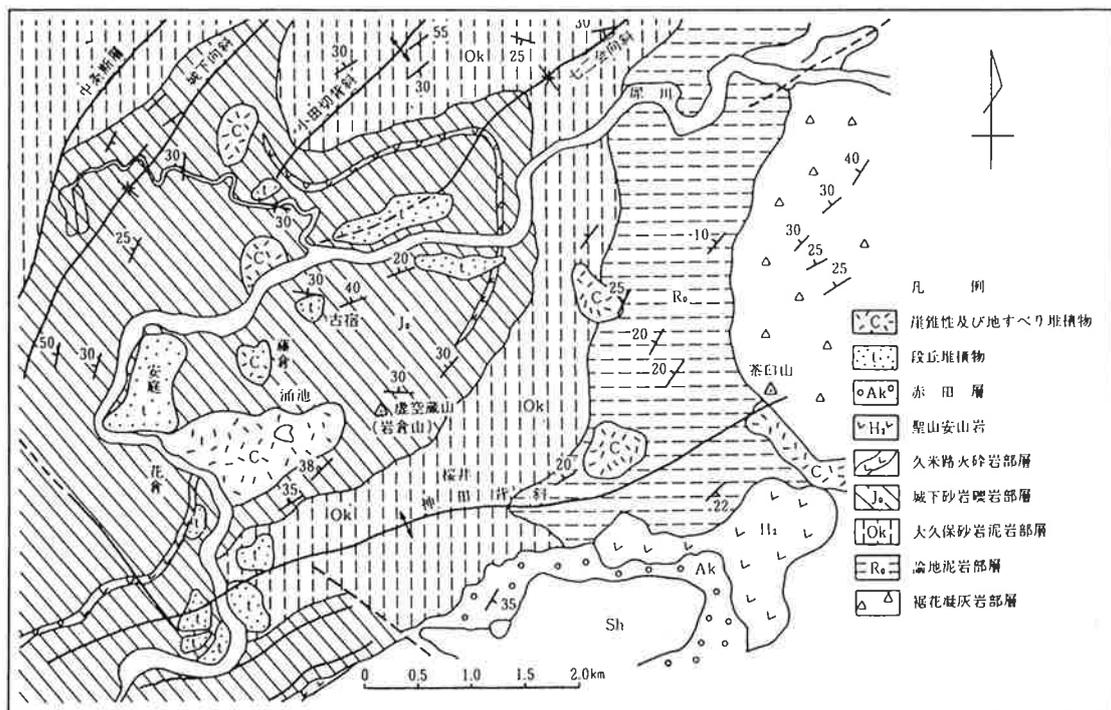
岩倉山周辺地質図（加藤・赤羽、1986による）

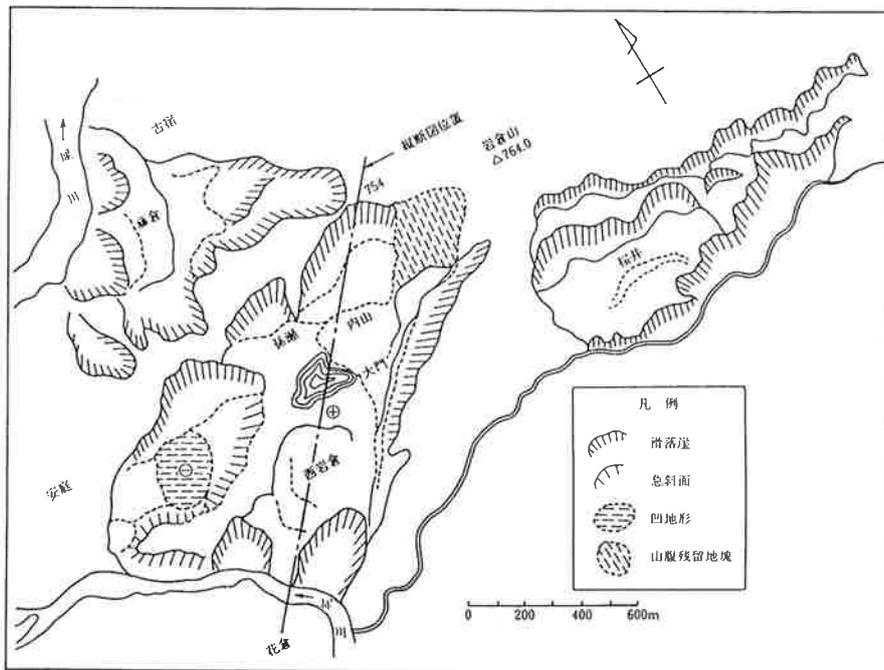
岩倉山周辺空中写真判読図

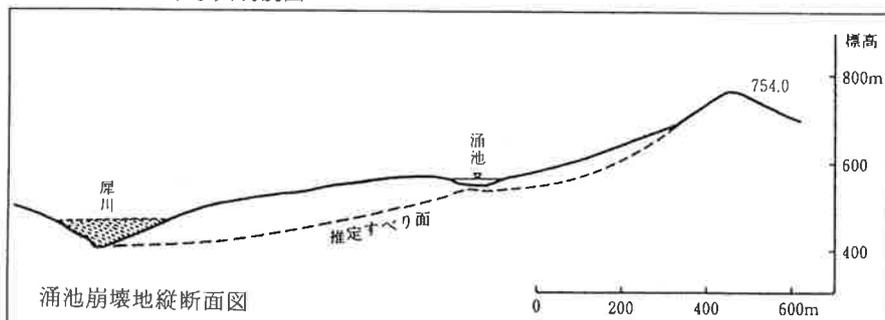
涌池崩壊地縦断面図

善光寺地震災害研究グループ1994 による
