地震による

土砂災害の教訓を継承し、

現代に活かす

善光寺地震から一六〇年

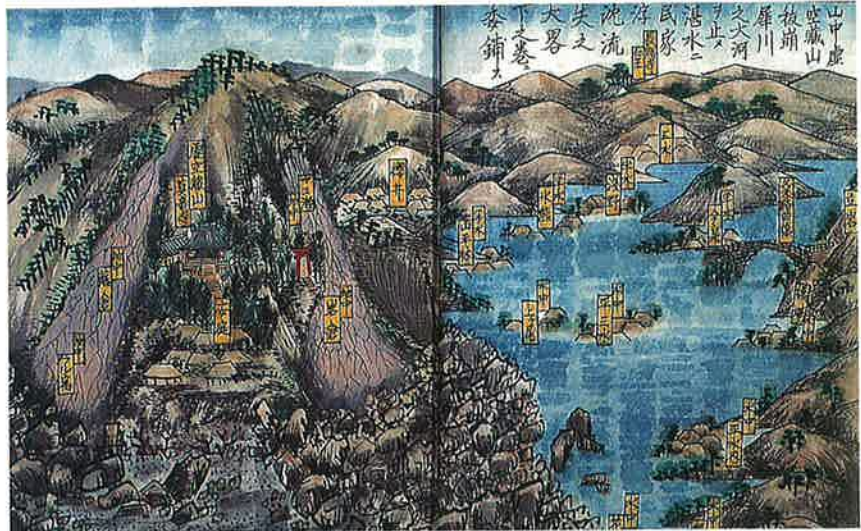
岩倉山の河道閉塞により湛水した様子(「地震後世俗語之種」真田宝物館蔵)

善光寺地震では岩倉山が崩壊し犀川をせき止め、河道閉塞が発生しました。上流の沿川集落は水没し、さらに19日後に、閉塞部が決壊して善光寺平に大きな洪水が押し寄せました。

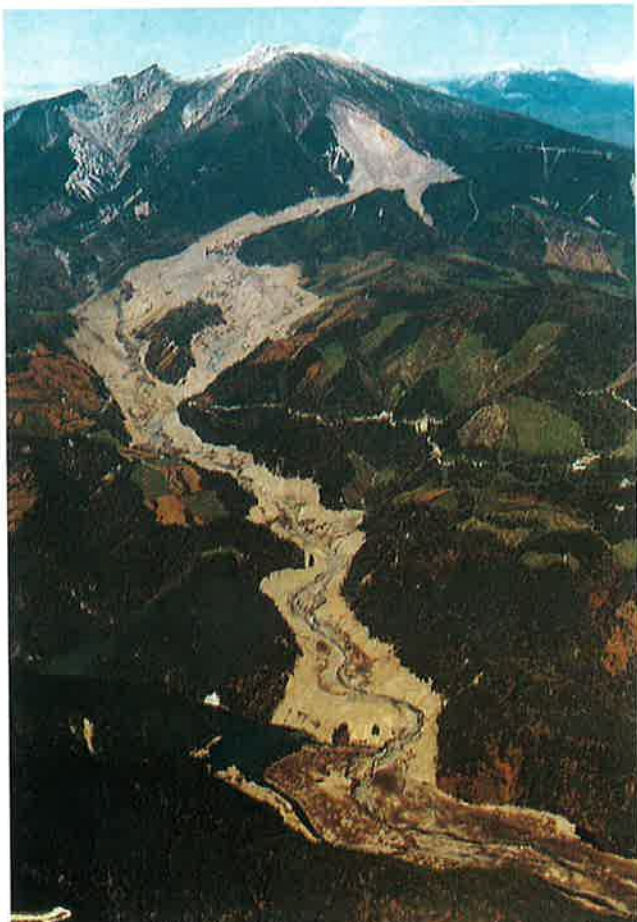
地震により、山体崩壊が発生。体積約3,600万 m^3 の土砂が伝上川の両岸を削りつつ、標高差約1,400m、距離約10kmを流下、延長約3kmにわたり、最大50mの厚さで堆積した。

御岳山とその山体崩壊から流下した土石流

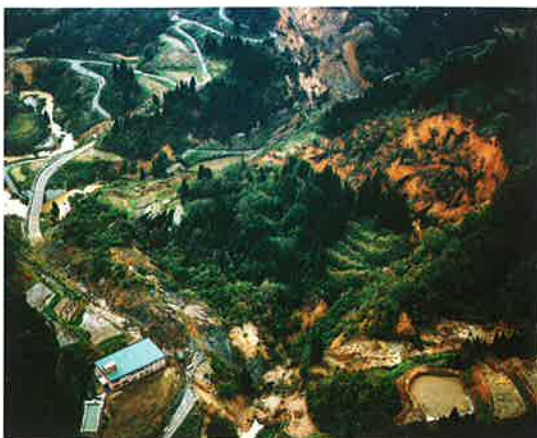
地震により、震源地である川口町とその周辺市町村では、地すべりやがけ崩れなどの土砂災害が多発。中でも旧山古志村（現長岡市）では至るところで崩壊が発生、刈川を塞ぎ止めた（刈川での塞ぎ止め箇所は55箇所、代表的な場所は東竹沢地区）。旧山古志村では水没する家屋が発生した。

③河道閉塞をおこした東竹沢地区（地震直後）

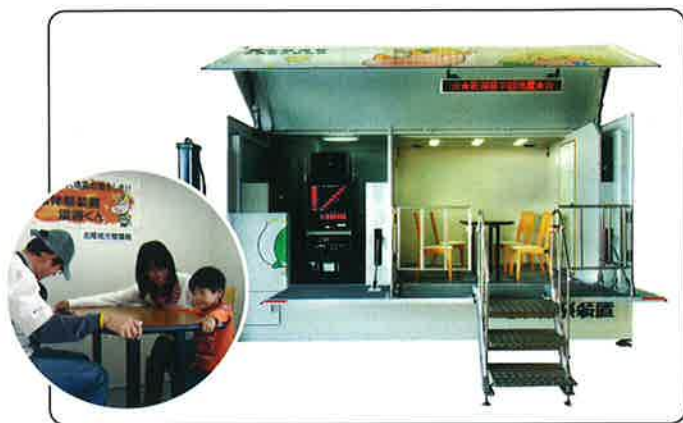
地震体験装置 実際のゆれを体験できる装置です。地震の怖さを知れば避難行動も速く取れます。

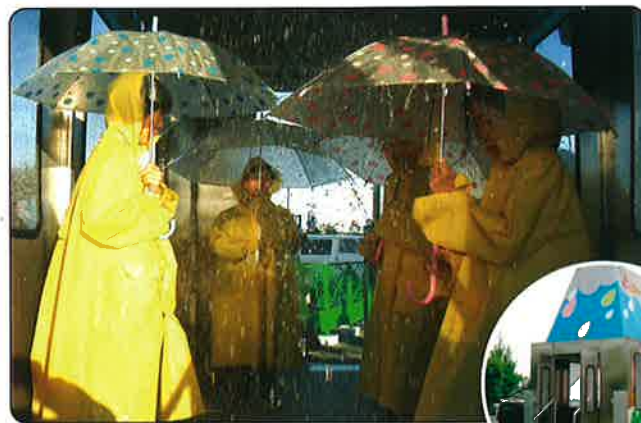
降雨体験装置 時間雨量10mmから180mmまでの降雨を段階的に体験できる装置です。

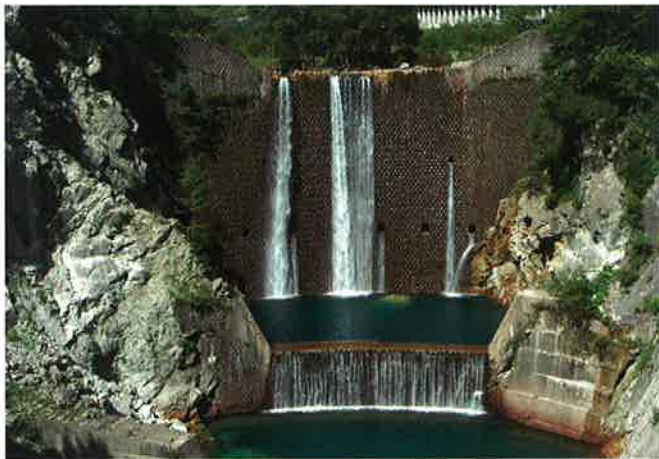
釜ヶ淵砂防えん堤 (昭和19年竣工、平成14年9月有形文化財に登録)

梓川上流の上高地地区では、大正4年に焼岳が噴火し、流出した土砂が大正池を出現させました。砂防工事は昭和7年から始められ、昭和19年に釜ヶ淵砂防えん堤等が完成しています。

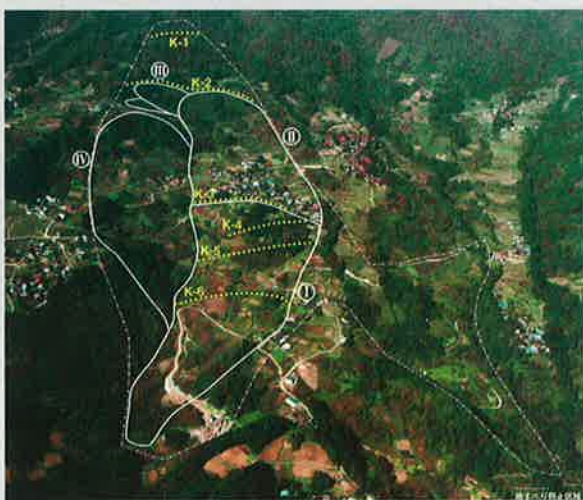
倉並地すべり地 (明治39年から・長野市)

倉並地すべりは、長野市七二会地区(長野市街西方向約5km)に位置し、善光寺地震により滑動した地すべりです。明治37年に再び地すべりの兆しが現れ、現在も対策工事が続けられています。規模は長さ850m、幅250mです。

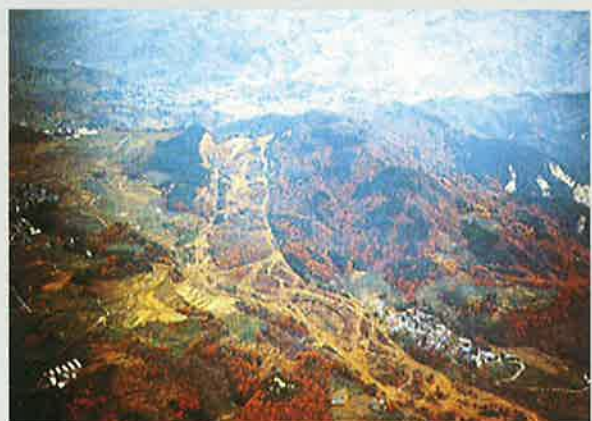
茶臼山地すべり (長野市)

弘化4年の善光寺地震によって地下水が乱されたことが移動の発端とされ、明示以来の移動距離は1200mに及んでいます。昭和45年以降は工事の成果が現れ、移動量が激減し、ほぼ沈静化しています。

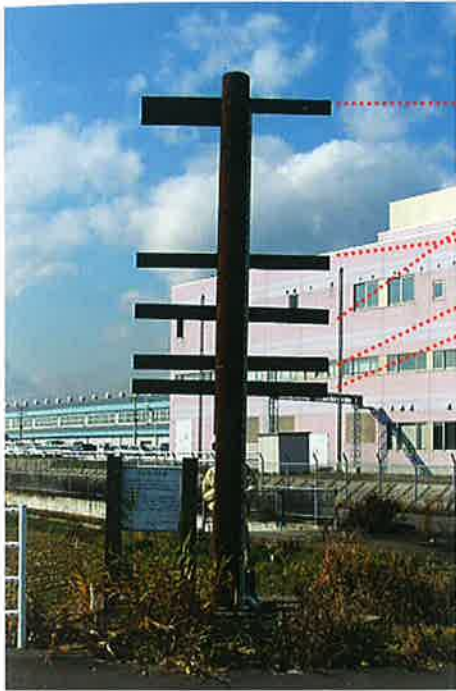
善光寺平をおそった歴代の洪水の水位を表しています
(長野市赤沼)

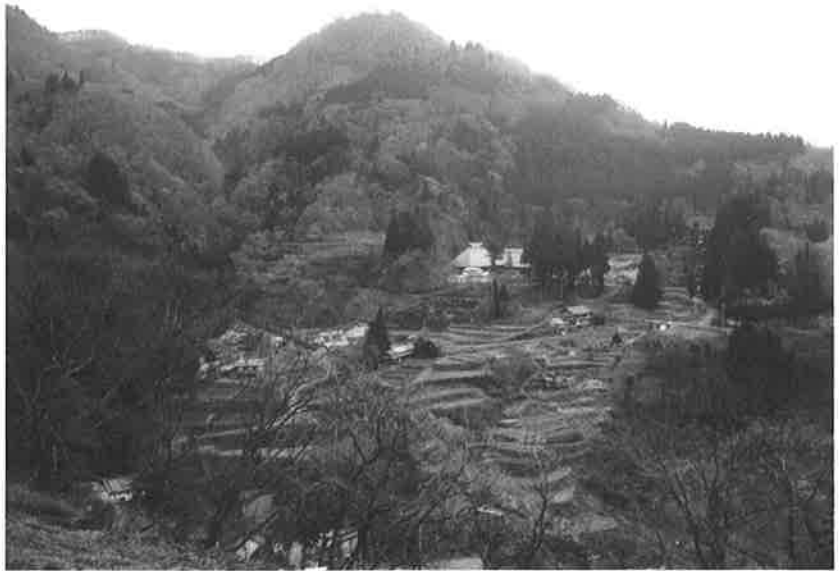
写真1 対岸から見た臥雲院（2006年12月）

青木絵図-36（於念仏寺村桐窪組眺望臥雲院及近辺震災山崩跡之図、表紙の絵図）は、臥雲院を含む念仏寺村の斜面を対岸の桐窪から描いたものである。臥雲院の戸谷顕光住職によれば、この寺は元々現在地より200m以上高い位置にあったが、寺域全体が大きく地すべりを起こし、山門（総門）を除いて、倒壊・全焼した（眠月山臥雲院，1997）。善光地震から3年後に描かれた青木絵図-36には、地すべりによる大きな滑落崖が数本認められ、斜めに倒れて現在も生えている「三本杉」

を除いて、寺の建物は描かれていない。臥雲院の本殿と客殿は5年後の嘉永五年（1852）に再建された。
