茶臼山地すべり

長野県土木部 土尻川砂防事務所

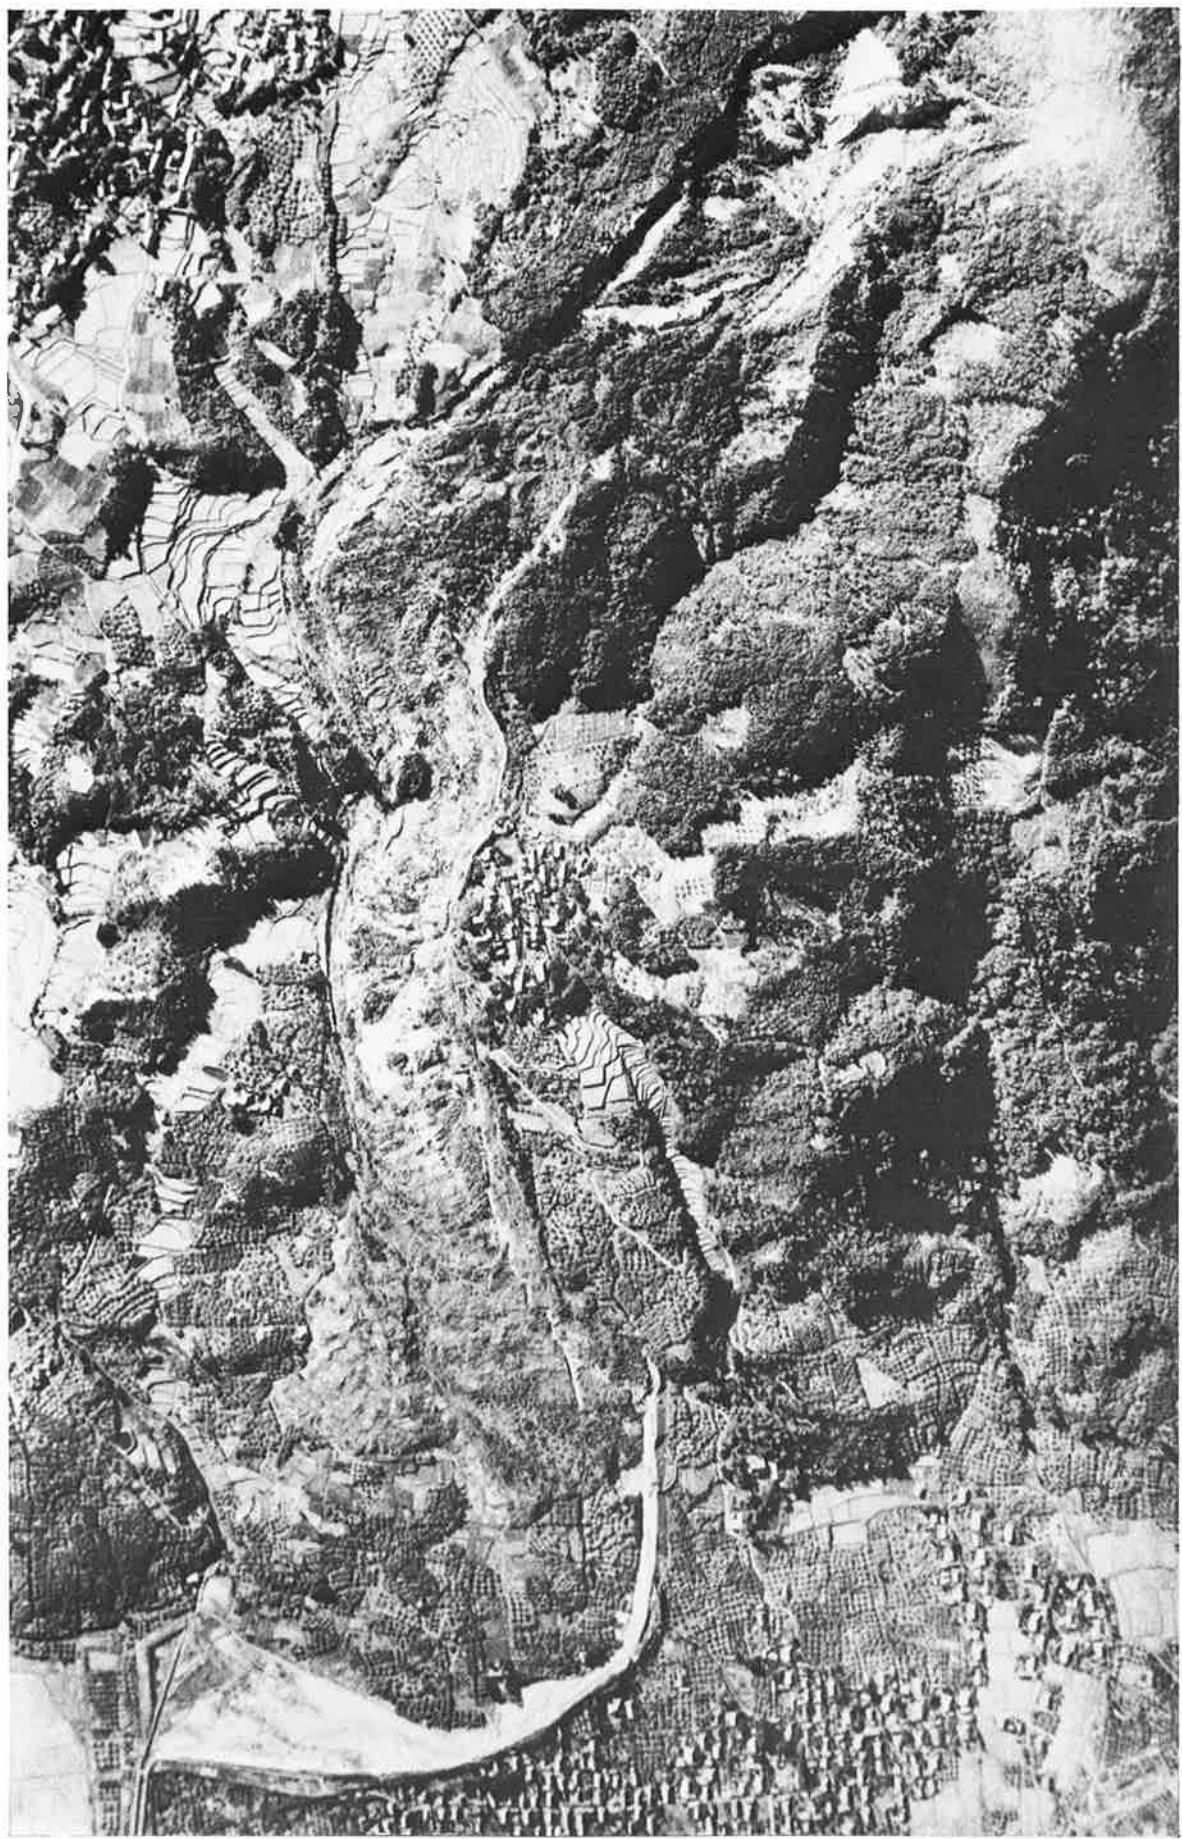
写真一↑ 地すべり地全景 昭和31年(1956)撮影 航空写真

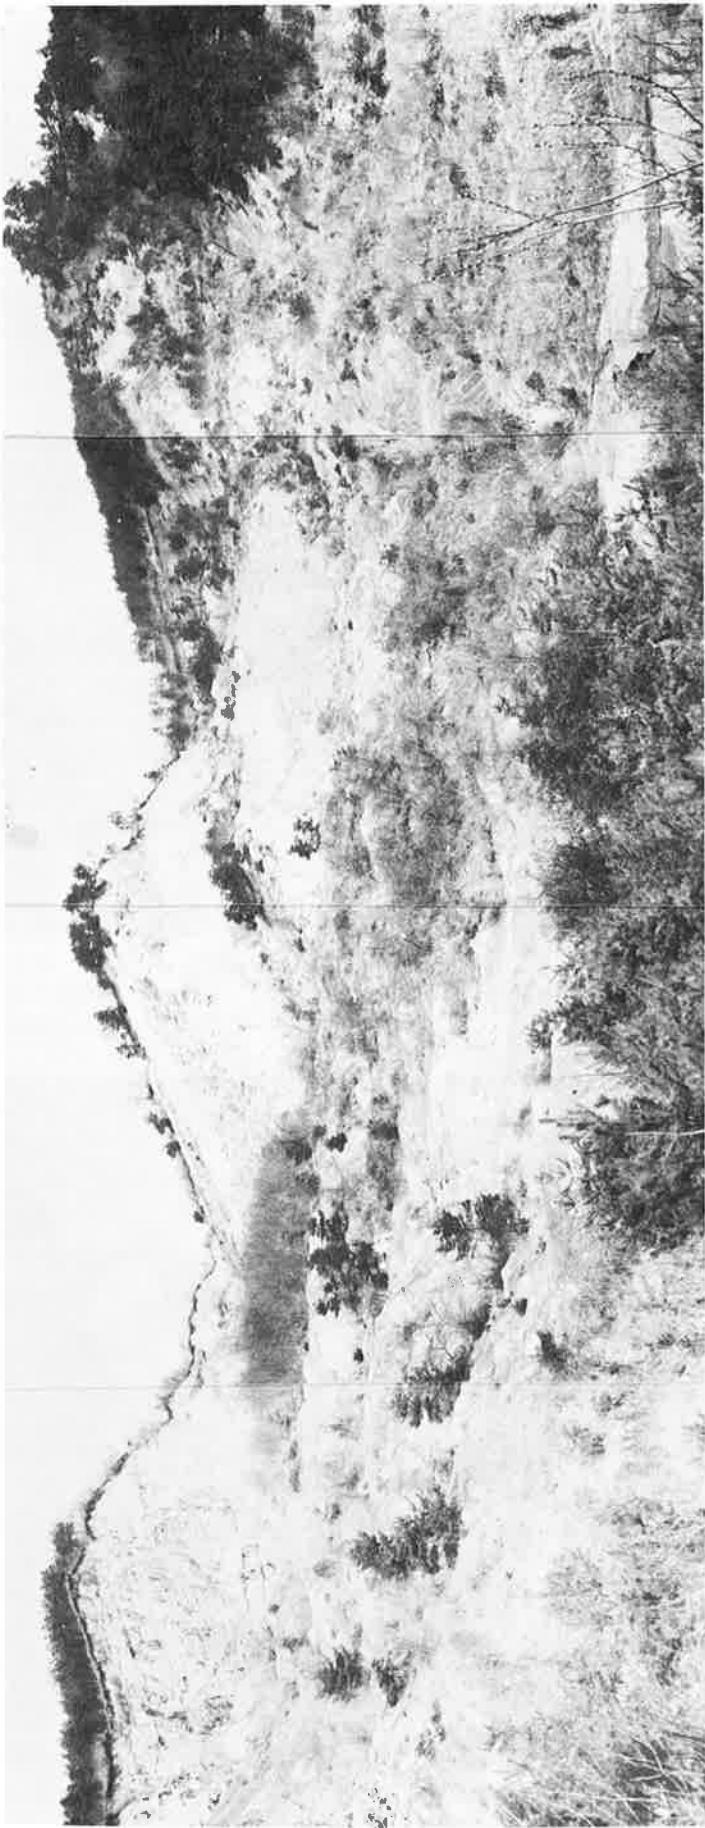
写真一2 ↓ 地すべり地最上部の状況、向かって右の高所が茶臼山北峰、中央が三角山
昭和41年（1966）4月撮影

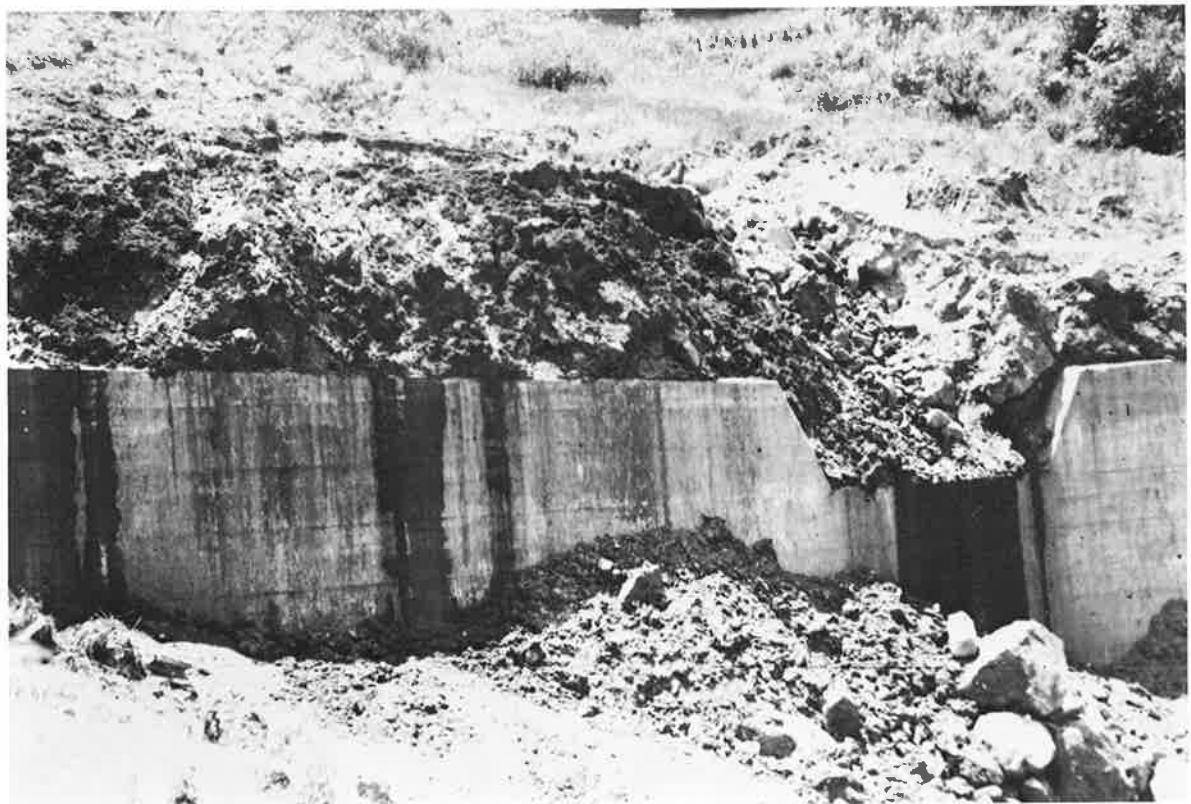
写真-3↑ 滝沢川に施工した砂防ダム（長42.0m 高10.0m）が埋没しつつある状況
昭和24年（1949）12月撮影

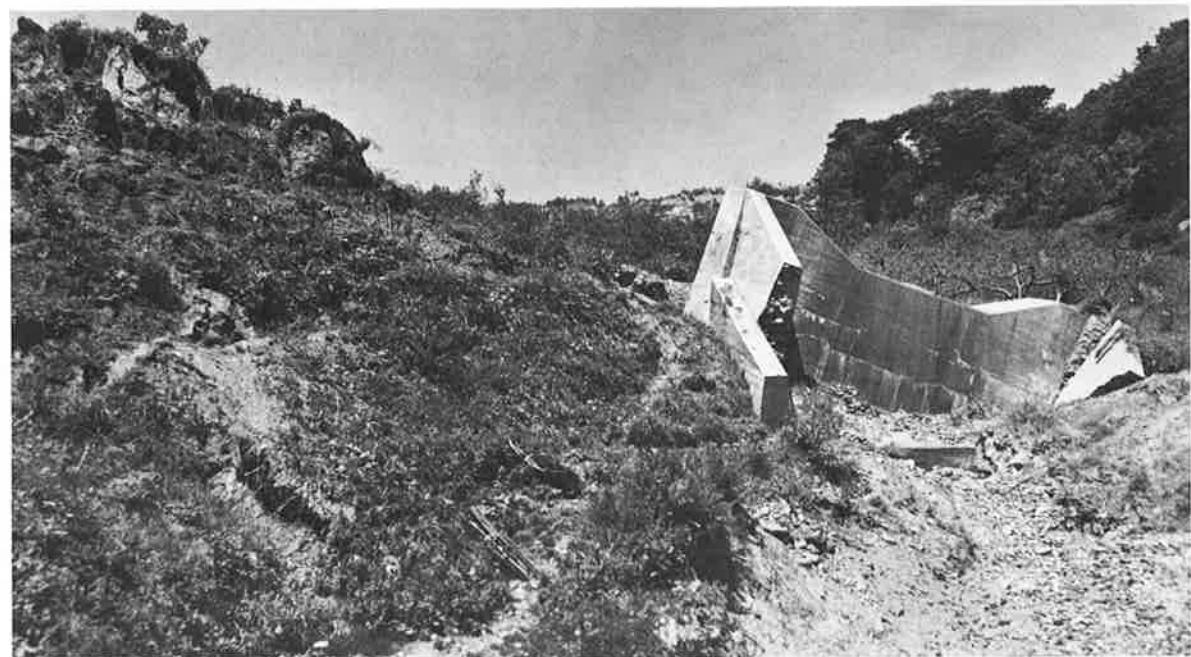
写真-4↑ 滝沢川沿いに押し出した地すべり土塊により床止工がもち上げられた状況
昭和11年（1936）6月撮影

ここでは滝沢川沿いの土塊の押し出しにそなえて、まず砂防ダムで対処する事が考えられた規模の小さなダムを階段状に多数設置したが、これらはその後の地すべりによりほとんど破壊されてしまった（写真－4）。

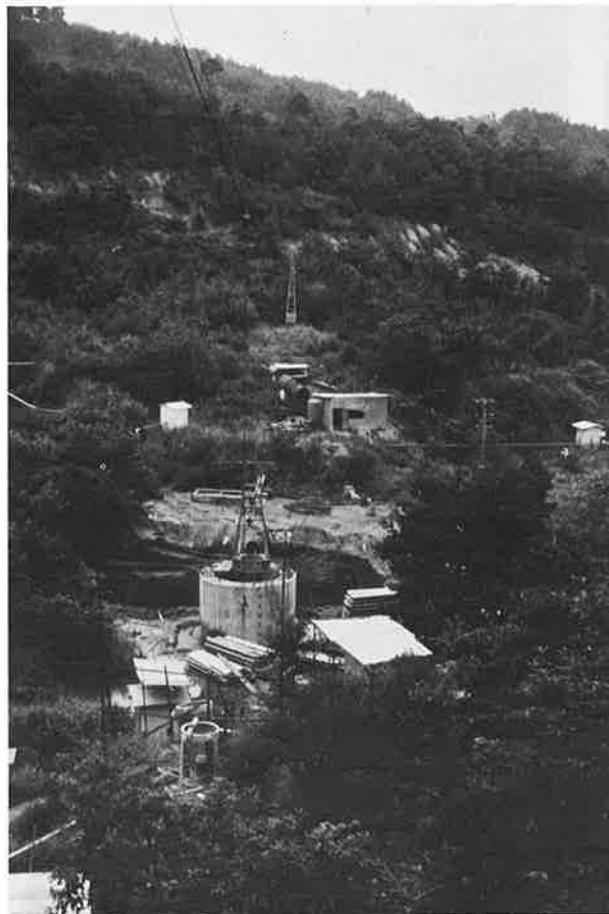
写真-5↑ 地すべり地上部（上沼）における
1号ケーソン工施工中の状況
昭和44年（1969）8月撮影

井筒の沈下にあたってはニューマチックケーソン工法を採用し、圧縮空気で地下水と土砂の流入をおさえた。施工にあたっては主すべり面より上層の地すべり土塊中にこれを埋設することとし、地すべり面における剪断力は考慮しなかったが、不規則な偏圧を考えて井筒壁を厚くした（図-7、写真-5）。井筒沈下後は底盤コンクリートを打設し、井戸内から集水ボーリングを施工している。

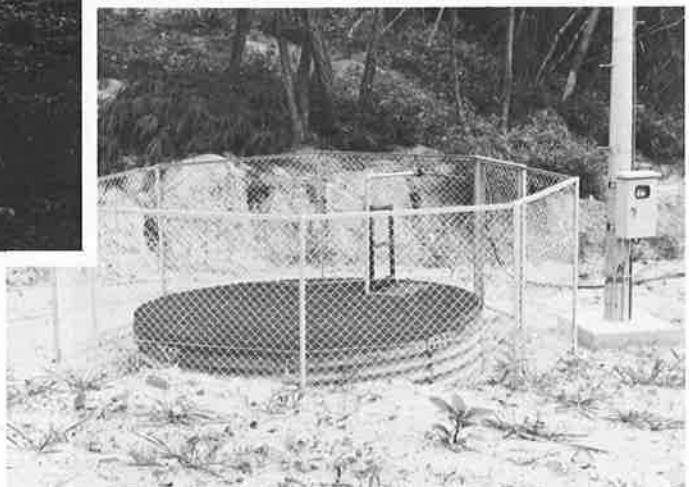
写真-6↓ 不動島上方に施工した
ライナープレート集水井
昭和55年度施工

地すべり発生地帯下部では滝沢川の流路沿いの浅層地下水流入が確認されたためB～B測線の西南の地すべり地外で地下水遮断工（L=120m）を計画した。岩盤内の亀裂閉塞を考慮して深度15～25mのボーリングを行ない、薬液（水ガラス、リグニン系サングラウト、アクリルアマイド日東SS）を注入した。遮水壁の上方（外部）にはライナープレート集水井を設置し、地下水の集排水を行っている。

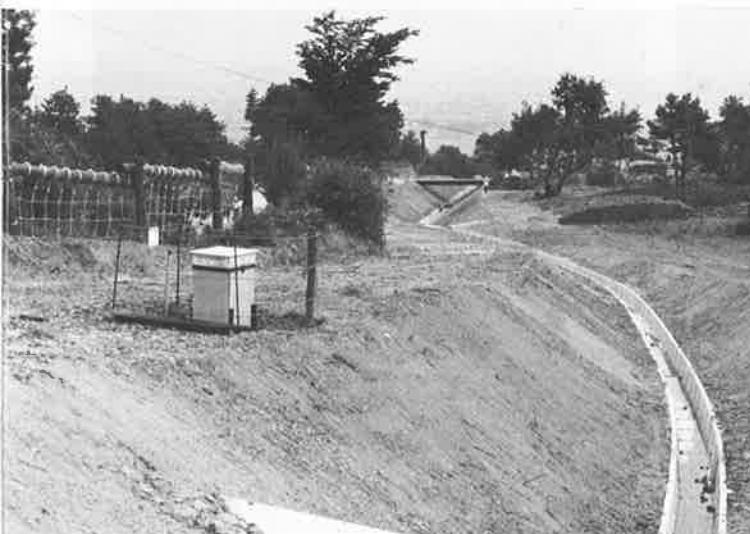
写真-7↑ 地すべり地下部（Y-Y測線下方）水路工整備中の状況
昭和56年8月

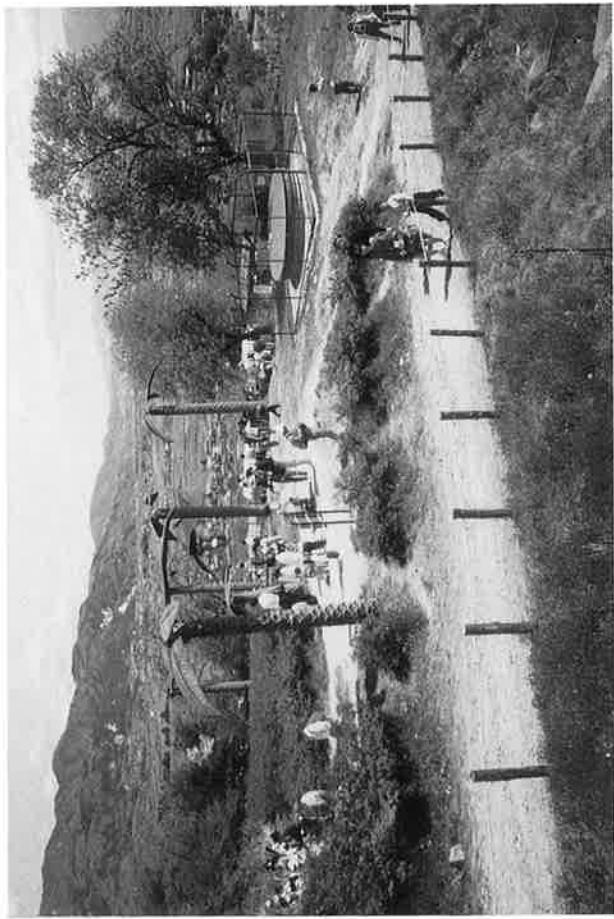
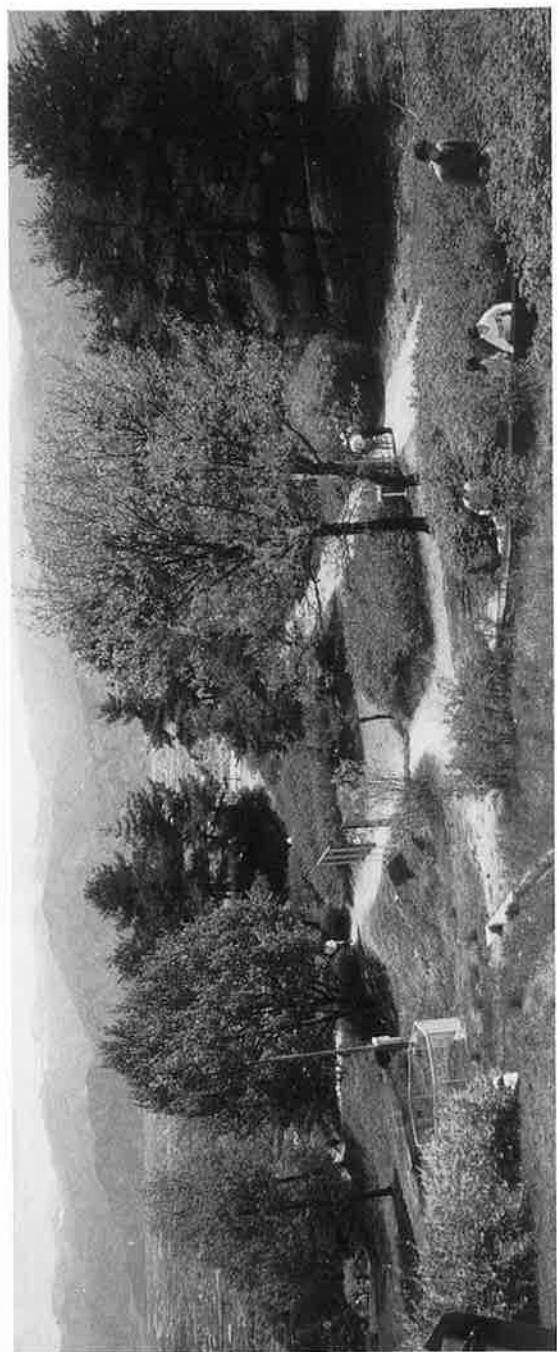
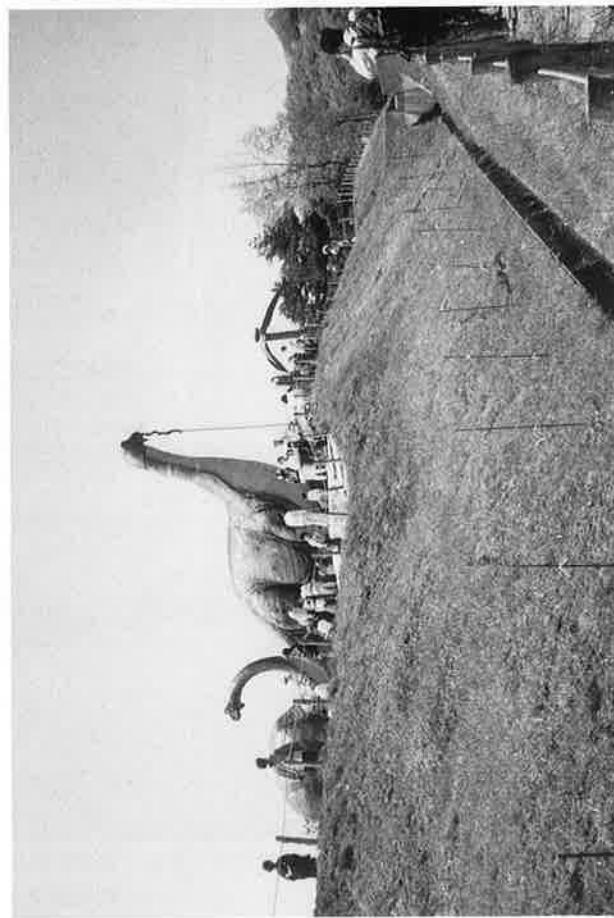
写真-9↑ 恐竜公園として整備された
にぎわう地すべり地下部
の状況

(平成4年5月撮影)

写真-8→ 植物園として整備された
地すべり地内、展望台上
方の(C-C測線下方)
状況

発生地帯の安定化が著しく、その跡地の管理が問題になってきた。幸い長野市でこの地域を自然植物園および動物園（地すべり地外）として利用することになり、昭和52年（1977）から工事が進められた（写真一8、9）。

この跡地整備事業は長野市制80周年の記念事業の一つとして計画されたものであり、地すべり地内を主として植物園として整備し、市民の運動と憩いの場とともに、あわせて南方の地すべり地外を動物園として利用しようとするものである。水を使う施設は地すべり地外に配置し、水を使わない施設を地すべり地内において地すべり再発を防止しようと配慮している。地すべり滑動は現在小康状態に入っているが、土地の管理には細心の注意が必要であり、今後も長野県と長野市が一体となって土地を有効に使いながら、あわせて厳密な管理を実施して行く方針である。

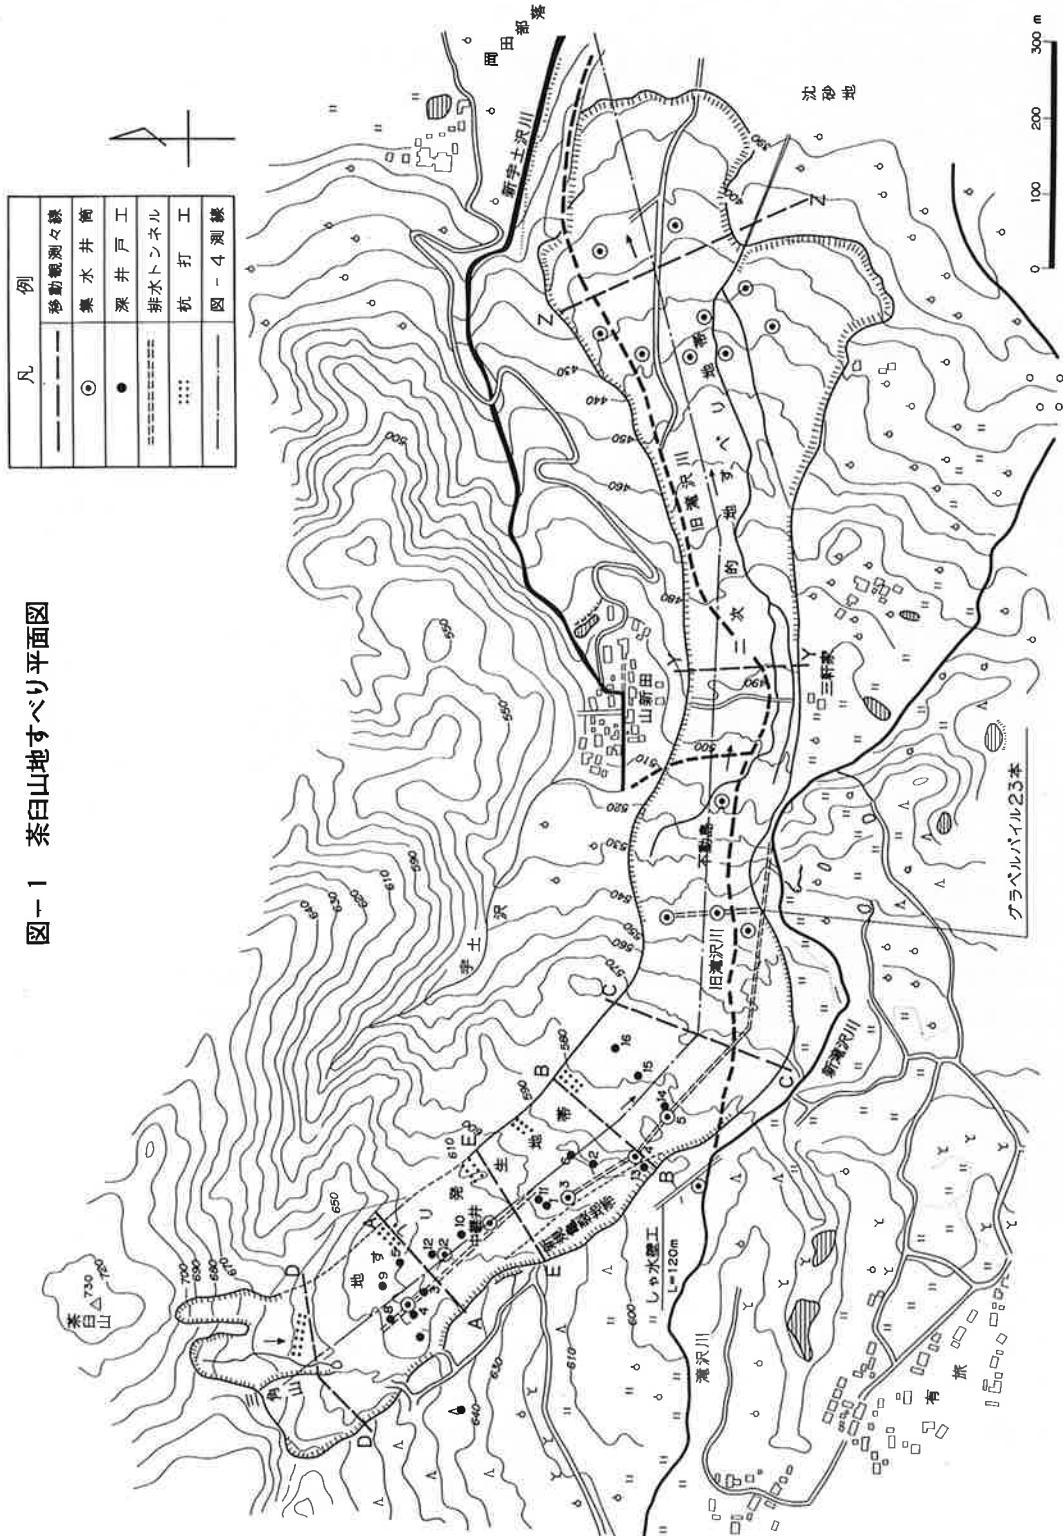
図-1 茶臼山地すべり平面図

この地すべり地は長野市中心部から南西約10kmの長野市篠ノ井地区にあり、犀川と善光寺平の間にはさまれた山塊の一部がすべっているものである。形態は図-1に示すとおりであり、延長2000m、幅130~430m、面積は約46ha、滑動層の深さは平均20m、土塊量は約900万m³とみられている。地すべりははじめ上方部800mの間で発生し、その土塊がここにあった滝沢川の流路沿いに滑動して現在の形になった。

また地すべり地内にA～A、B～B、C～C、Y～Y、Z～Zの5横断側線を設け(図-1)各測線に6～10枚の移動板をおいて、これを地すべり地外から測定して地表面の土塊移動を観測した。この測定は10日毎に行われてきたが、現在まで継続されており、移動状況の推移が明らかにされた。

この地区的地下水は酸性がつよく水酸化鉄の析出が著しいためボーリング孔などの目づまりが激しく、排水機能の低下、喪失の現象がおこっている。この機能維持をいかにはかって行くかという問題が課題として残されている。従来施工した諸工事の実施箇所の概要は図-1に示した。

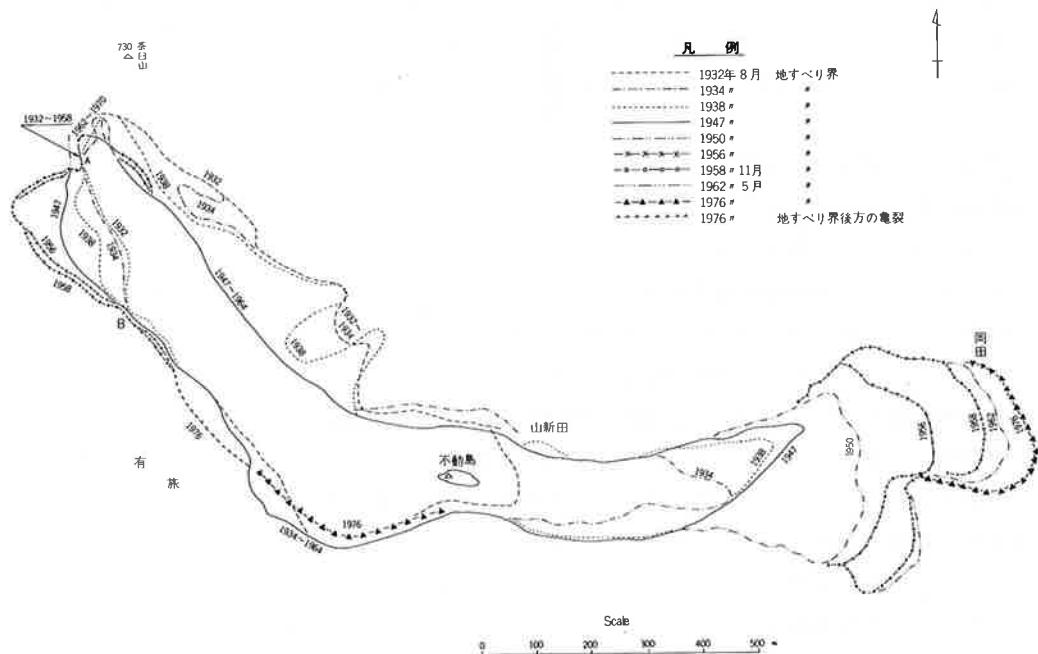
図-2 茶臼山地すべり変せん図

第2期； 茶臼山南峰の頂上にN-S方向の亀裂が発生し（1884年）その後亀裂の東側山腹が次第に沈下した。その後頂上から約800m南東に下った不動島上方の畑が隆起し（1898年発見）地すべりの規模がほぼ明らかになってきた。上部亀裂の拡大と共に山腹各所に亀裂が生じ、山腹土塊の搅乱が続いたが、大正元年（1911）頃から横への活動が目立ってきたと言われる。

第3期； 滝沢川沿い及び宇土沢の支流沿いに地すべり発生地帯の土塊が活動をはじめた。この動きは昭和5年（1930）梅雨期の長雨を契機にして急速に速度を増した。滝沢川沿いでは現在の不動島の両側の谷部に沿って土塊がすべり下ったが、この時上部からの土塊の圧力で附近にあった在来の土塊も共に動かされた。また当時滝沢川と宇土沢川の流水が地すべり地内へ入っていたため末端部はやや泥流状になり、その速度は次のように大きなものであった。

第4期； 昭和19年（1944）頃から移動が再び活発になり、現在見られる形がほぼ形成された。この時期のはじめには宇土沢川への活動が若干認められたが昭和22年（1947）頃からほとんどなくなり、滝沢川沿いの流下が主体になった。二次的地すべり地帯の下方では従来は滝沢川の流路沿いに舌状に土塊が流下していたが昭和24年（1949）頃からは新たに南方にもあふれるように押し出し、全体として扇状にひろがるようになった。全体の移動速度は昭和35年（1960）頃まではかなり大きかったが、その後漸減し、自然安定の状態になるかと見られた。

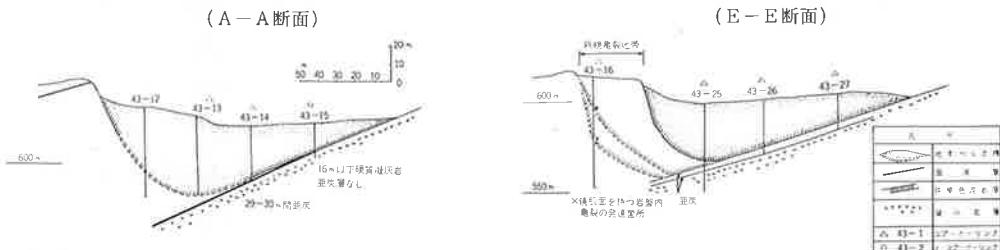
図-3 地すべり発生地帯横断面図

ボーリング孔で観測された地中内部歪計のデーターから地すべり面を推定すると地すべり発生地帯では地すべり面は一枚だけでなく何枚も認められ、かつ歪累積部分にかなりの幅がある。地すべり形態は全体的にみて左岸側は比較的単純な層すべりを主体としているが中心部から右岸側になると層すべりに回転すべりの要素が付加されて複雑化している。また滑動中の個々の時点では多くのすべり面の複合からなる複雑な変位があるが全体的に見ると裾花凝灰岩層直上位の亜炭層、炭質泥岩層の構造に規制され、それより上部の土塊が不安定土塊となっており、地すべり断面は横断的には図-3 のようになる。

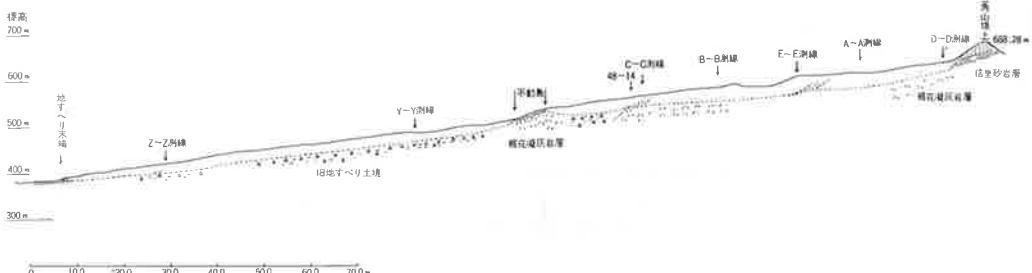
図-4 茶臼山地すべり縦断面図

また地すべり地の中心部をつらねた縦断形は図-4 のようになる。

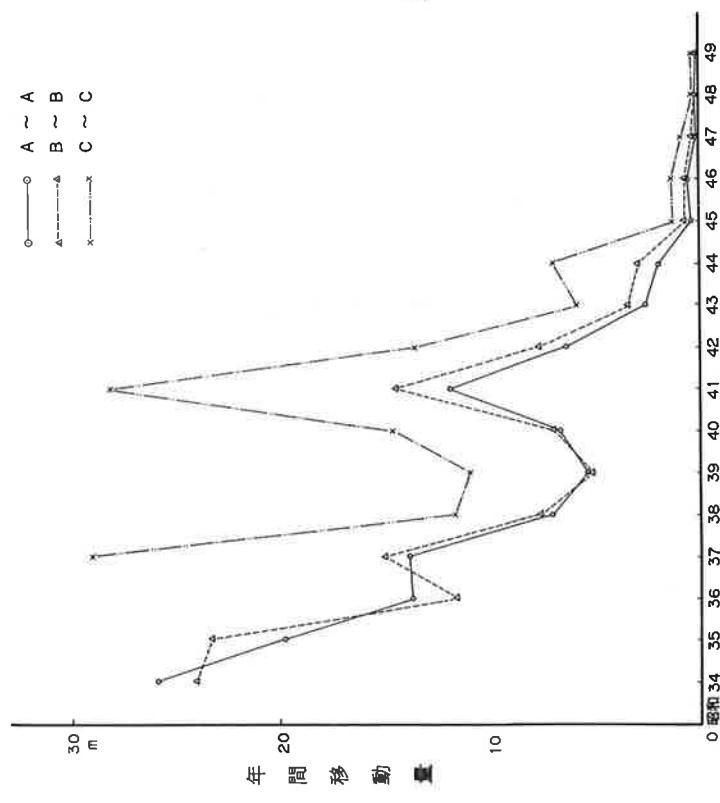
図-5 (A) 年間移動量推移図 (各測線平均)

滑動の活発な時期（昭和35年（1960）以前、年移動量15m以上）には二次的地すべり地帯の上部（不動島の上方）で土砂が一たん蓄積され、不動島が土砂の中に埋没するような状態になり、その平衡が破れて活動が活発化すると漸次上方に速度が大きくなる（ぜん動運動）。この動きがあるため場所によって速度が増加する時期がずれ、季節的変動も一定しなかった。これに対し滑動が緩慢化した時期には全地域が融雪、降雨の影響を受けて一率に速度変化をおこすようになる。

昭和34年（1959）以後の観測では移動速度はC～C測線下方でもっとも大きく、またC～C測線の移動量は地すべり発生地帯の2倍に達することが多かった。地すべり発生地帯では上部も中間部もほぼ同一の移動量を示し、大きなマスとして一体となって移動していた。

対策工事の効果、特に地すべり発生地帯における排水工事の効果は地すべり土塊の移動量低下としてかなり明瞭にあらわれている（表-2、図-5）。昭和50年（1975）以後は地すべり

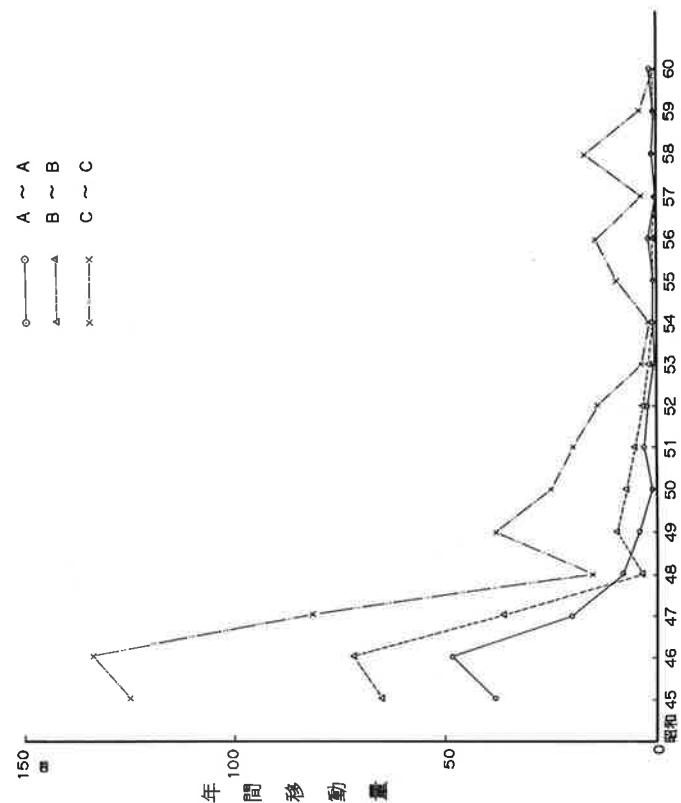
図-5 (B) 年間移動量推移図 (各測線平均)

昭和40年（1965）頃からは地すべり発生地帯でもブロック化の傾向が見られるようになり、下部のスピードが上部より大きくなっている。

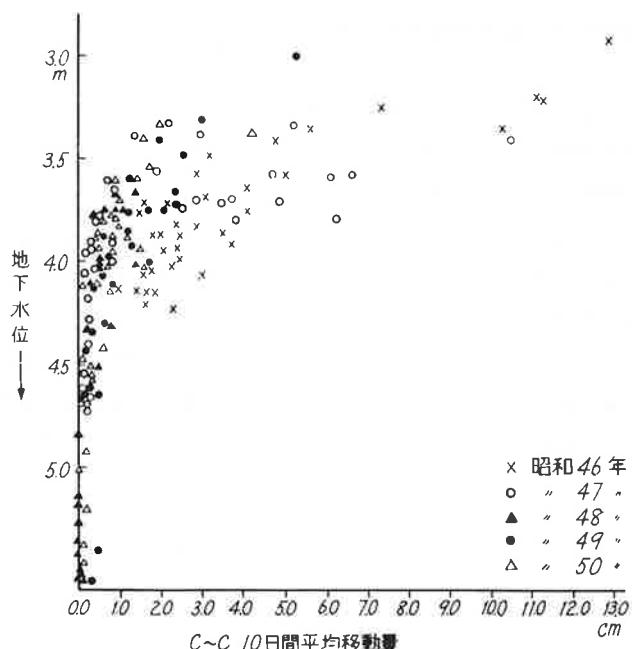
図-6 1号地下水井水位～C～C移動量関連図

地下水位と移動量は密接な相関性を示している。地下水位は降雨、融雪の影響を受けて著しい変動を示す区域と変動幅の小さい地区に分かれ、面積的には後者が広域を占める。移動速度は後者の地域の水位とより高い相関性をもっている。しかし同一水位に対応する移動速度にはかなりの幅があり、また水位上昇期と下降期でもちがいがある。昭和46年（1971）以後は1号地下水井水位（B～B測線上方の井戸）が4.5m以下になると移動量はほとんど0になつてゐる（図-6）。

が必要であった。移動速度と地下水位は密接な相関性をもつため（図-6）地下水位低下を目標にし、かつ施工可能な工法として深井戸工がまず計画、実施された。従来の施工経験をふまえここではパーカッショソ式の削井機を使用して掘削を行ない、内径500mm、管厚12.7mmの有孔鋼管をケーシングとして挿入した。また揚水には圧縮空気を使用した。しかし自然流入による井戸方式では地下水位が10m程度低下後は（地すべり発生地帯上部、右岸側）集水効率がわるくなるため、その後施工の安全性を考慮しつつ地下水位の低下を見た地区から逐次鉄筋コンクリート井筒工（ケーソン工）にきり替えた。

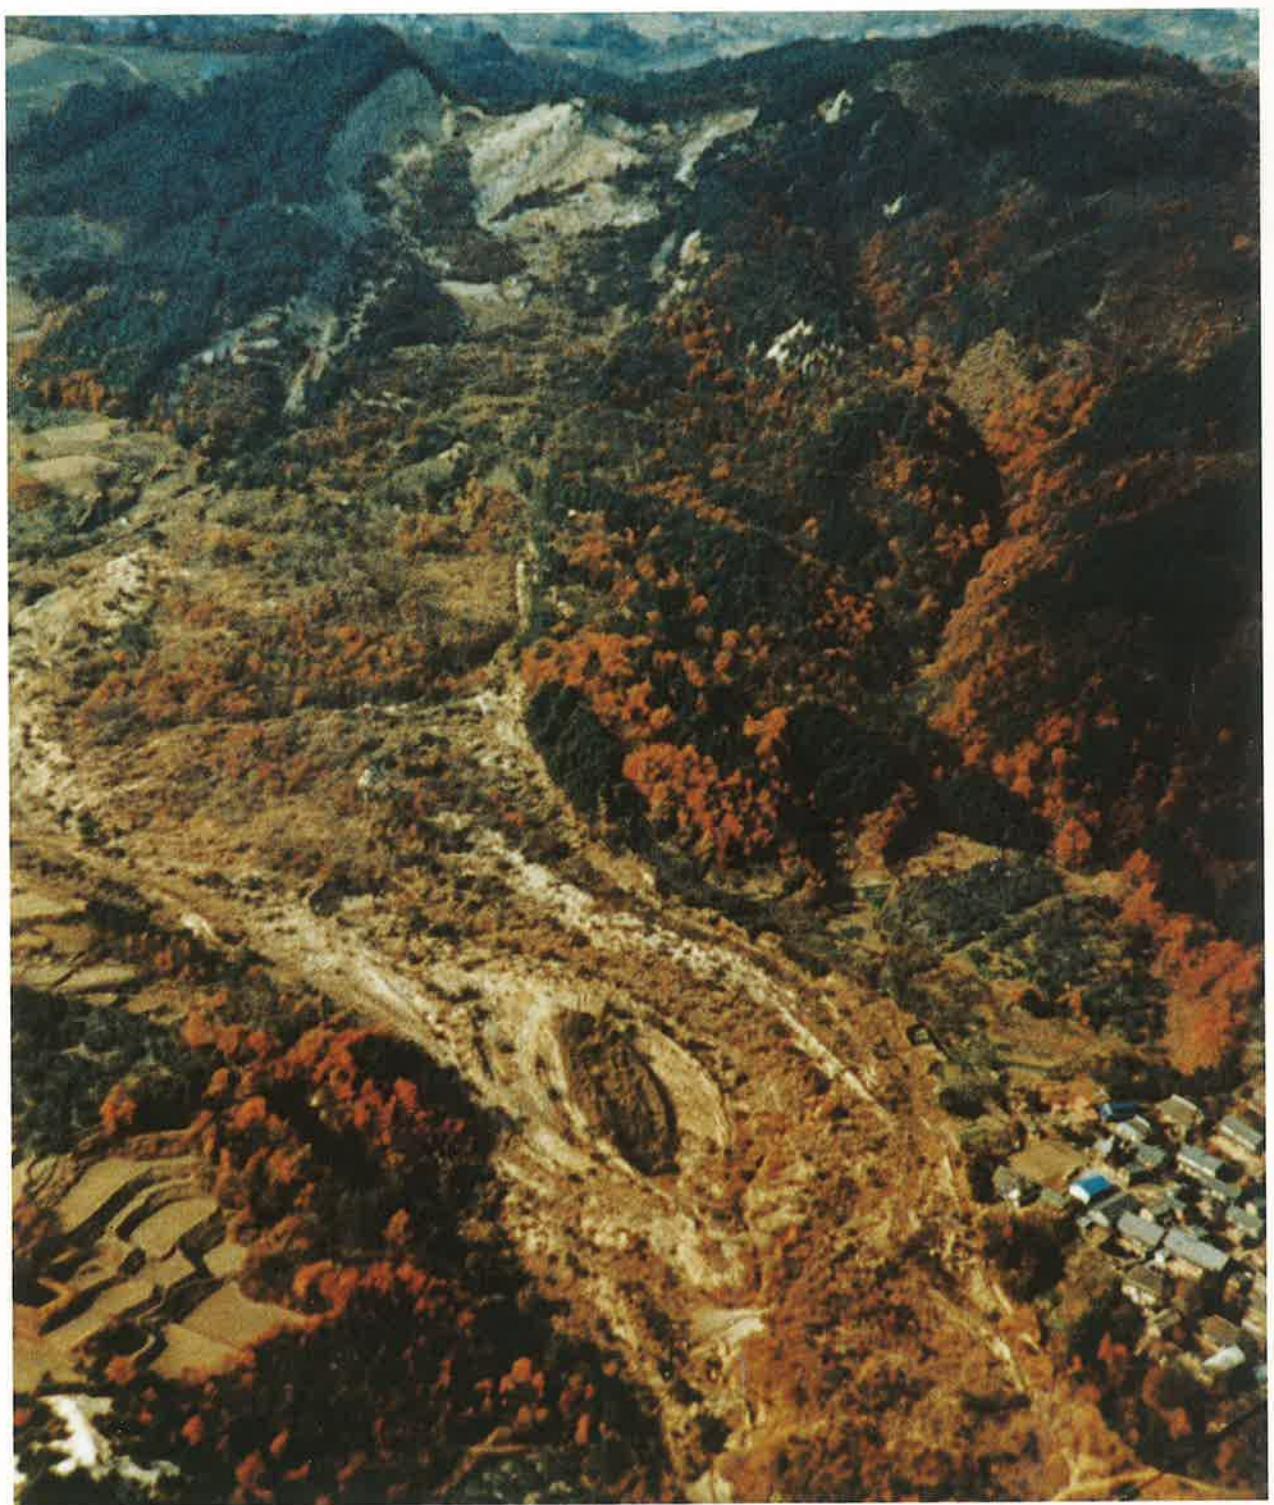
地すべり地上部の状況 昭和44年(1969)10月撮影
