茶臼山地すべりの記録

1997年12月

長野県土尻川砂防事務所

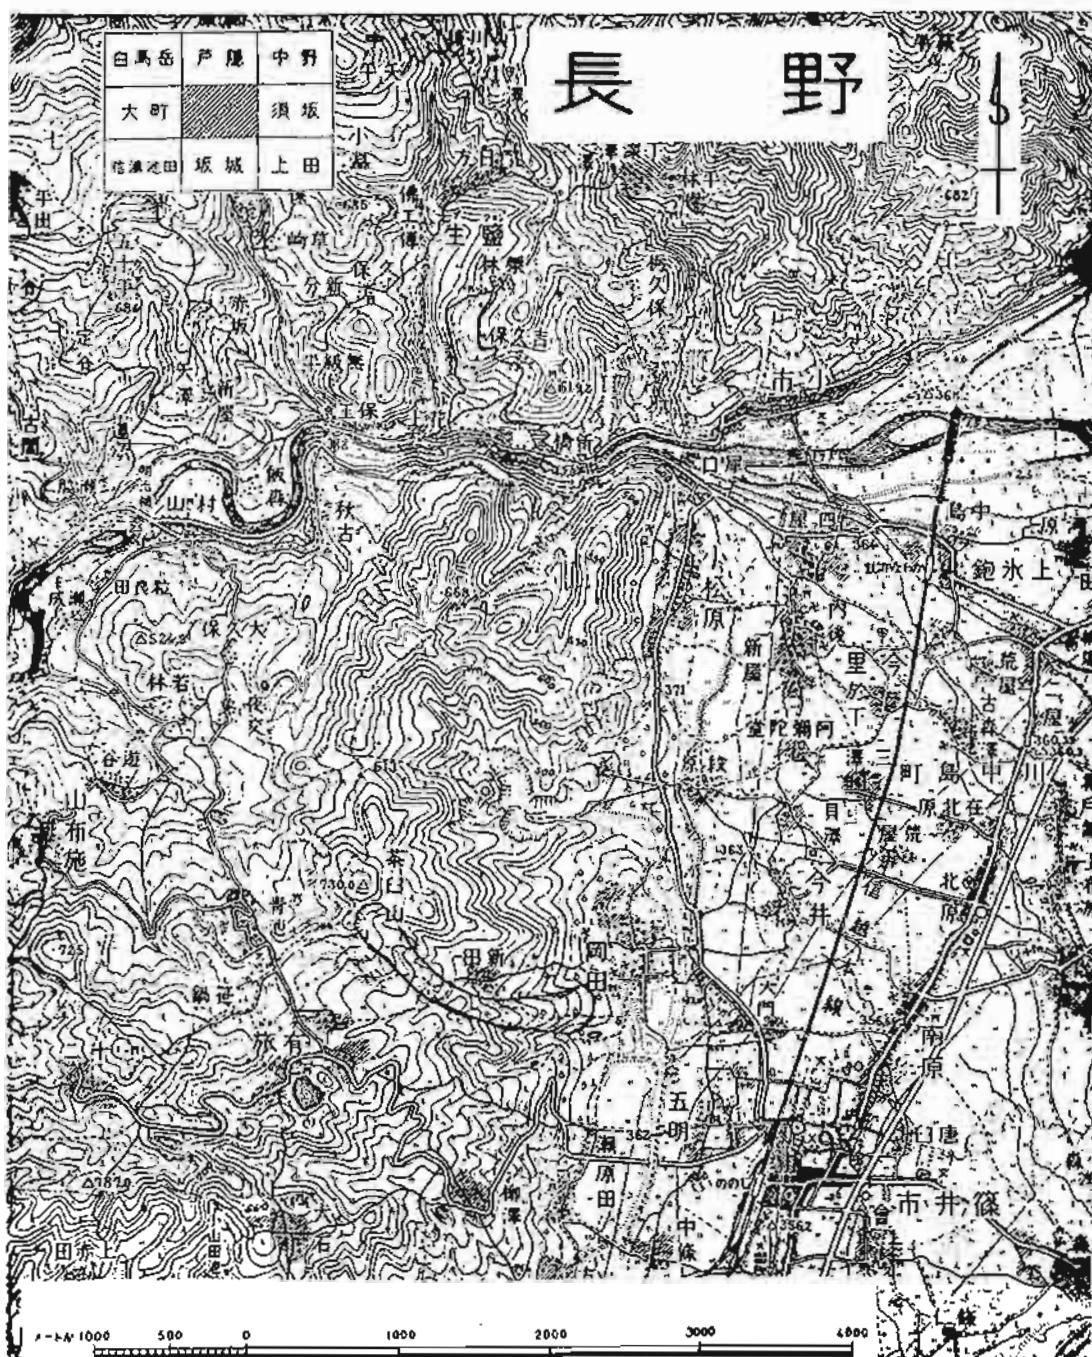
図1-1 茶臼山地すべり位置図

茶臼山地すべり地は長野市中心部から西南方約10kmの長野市篠ノ井区にあり、犀川と善光寺平（この中を千曲川が流れている）の間に挟まれた、山塊の一部がすべっている（図1-1）。JR篠ノ井線篠ノ井駅付近から西を望むと、南からなだらかに続いた山稜がやや高度を高めてから、急に三角形の断崖をなして落ち込んでおり、そこから樹木と整備された草地のまざる斜面が細長く山麓に向かって続いているのがわかる。これが茶臼山地すべりである。地すべり地の北には標高730mの茶臼山北峰があるが、昔はこの南に並んで標高720m（推定）の南峰があった。南峰の山体は現在、地すべりにより崩れ落ち、見ることはできない。

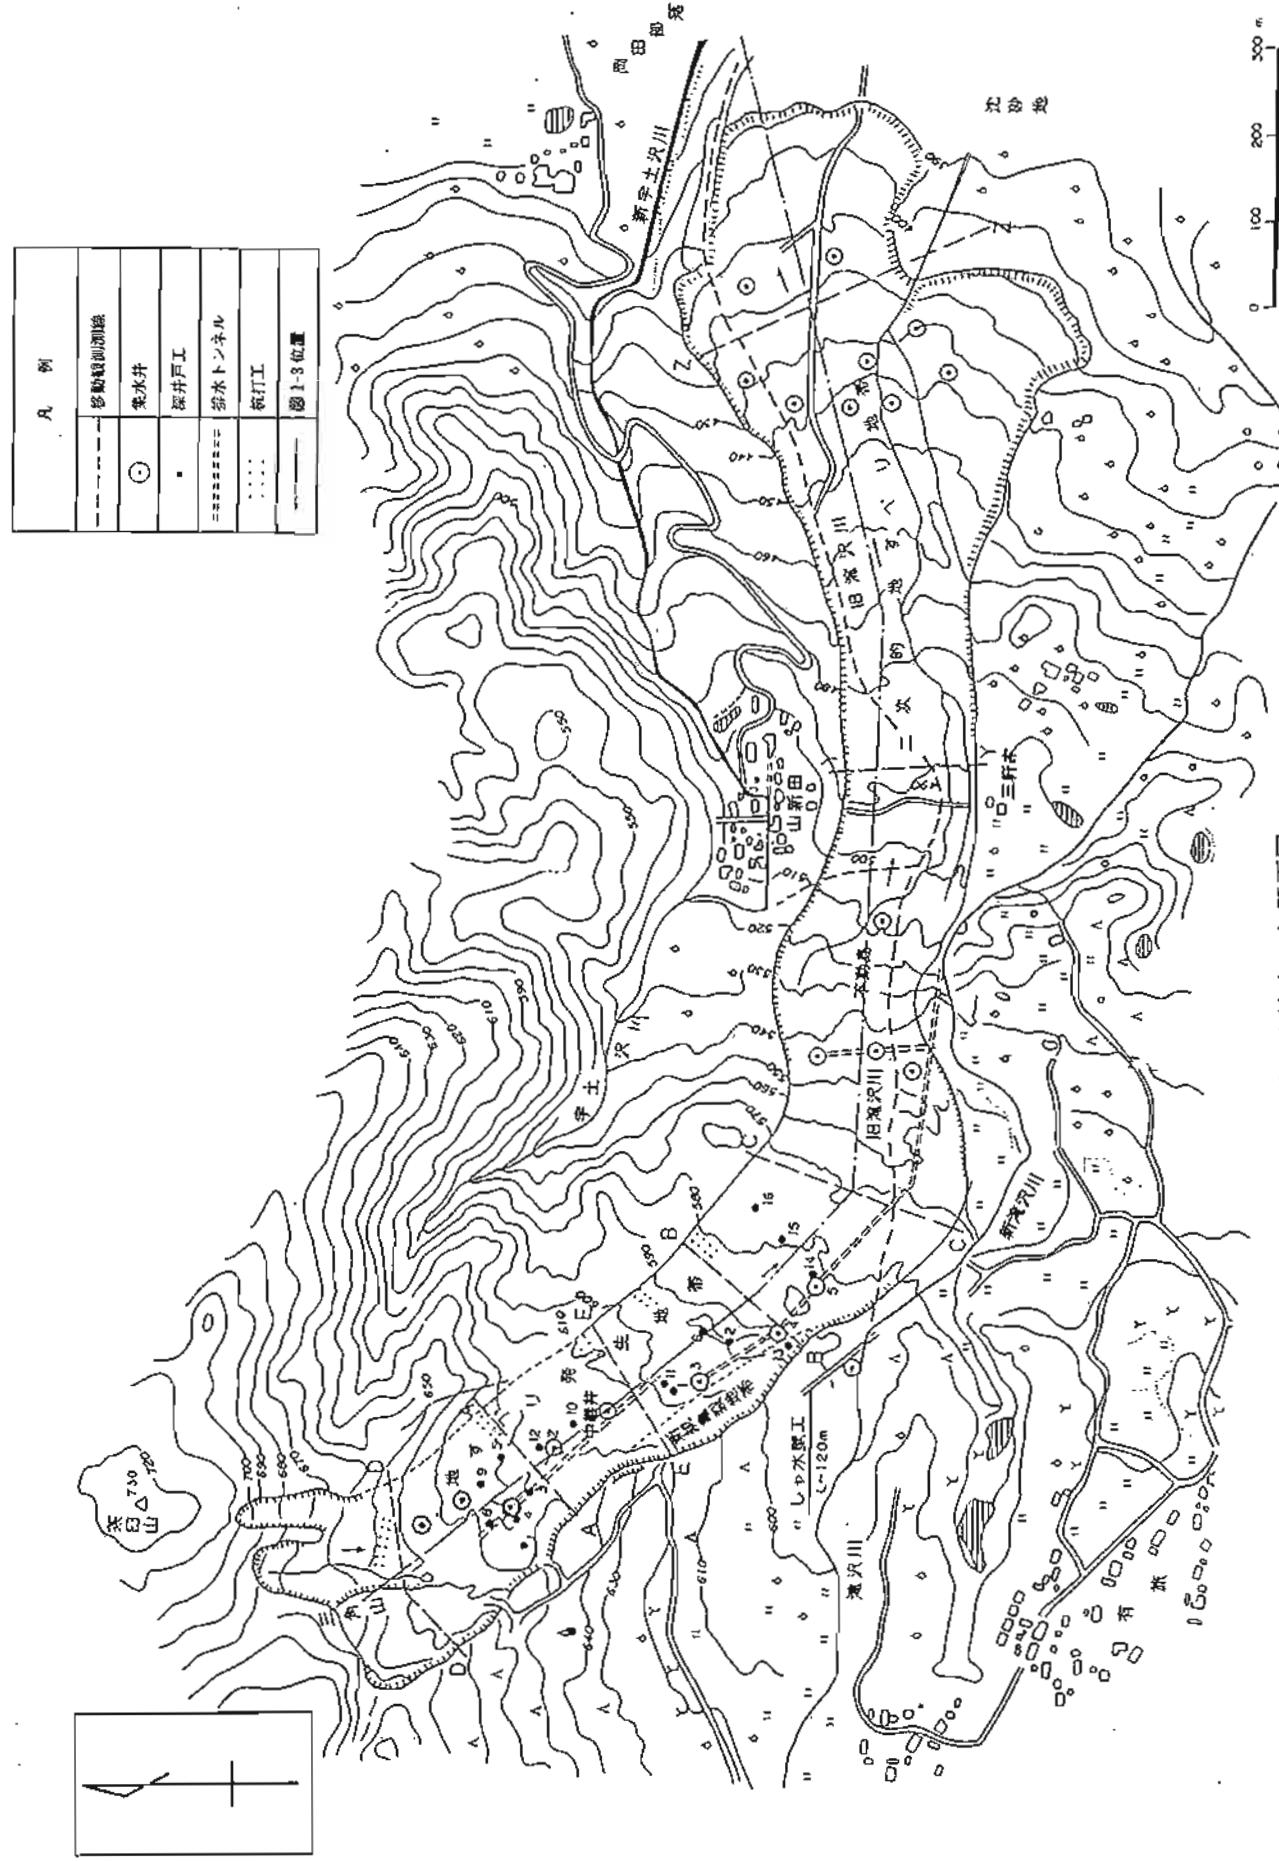
図1-2 茶臼山地すべり平面図

この地すべりは延長約2,000mで、上部800m間は東南へ向かっているが、下部は向きを東に変え約1,200m延びて、山麓の篠ノ井地区岡田集落の上方にせまっている（図1-2）。

A-Aの下方からB-Bにかけての西南側、延長約300mの間では図1-2にみられるように従来の地すべり界（図1-2の点線の位置にあった）から10~40m南西に入った位置に新たな亀裂が生じ、その北東側が次第に沈下した。この動きは1960年（昭和35年）頃から認められてきたものであるが、土塊の横方向への移動は小さく、沈下を主体にしている。この部分を新規亀裂地帯とよんでおり、この部分の上方延長部はA-Aの下方で地すべり地内まで連続し、その付近も溝状に沈下現象をおこした。

図1-2のC-Cから下流で地すべりは向きを東に変え、二次的地すべり地帯に入る。この二次的地すべり地帯の上方部300m間は勾配が約13°の急坂となっており、滑動の激しかった時は地すべり土塊が一気に攪乱され、泥ねい化し、樹木も枯れて茶褐色の泥土の流れとなっていた。このため、この付近を攪乱帯とよんでいた。この急坂部の中間に長60m、幅20mの細長い不動島がある。ここは昔、滝沢川とその支流が両側を流れていた所で、地すべり発生地帯の土塊が滝沢川沿いにすべり下った時から不動地として残されたものである。

B-Bの下流の地すべり界は南へ張り出しており、この張り出し部分の地すべり土塊は地下から押し上げられる状態を示していた。樹木をのせたままB-Bを通過してきた土塊はこの部分へ入らず、両者の間は細長い溝状になっていて、両側で滑動機構が異なることを示している。

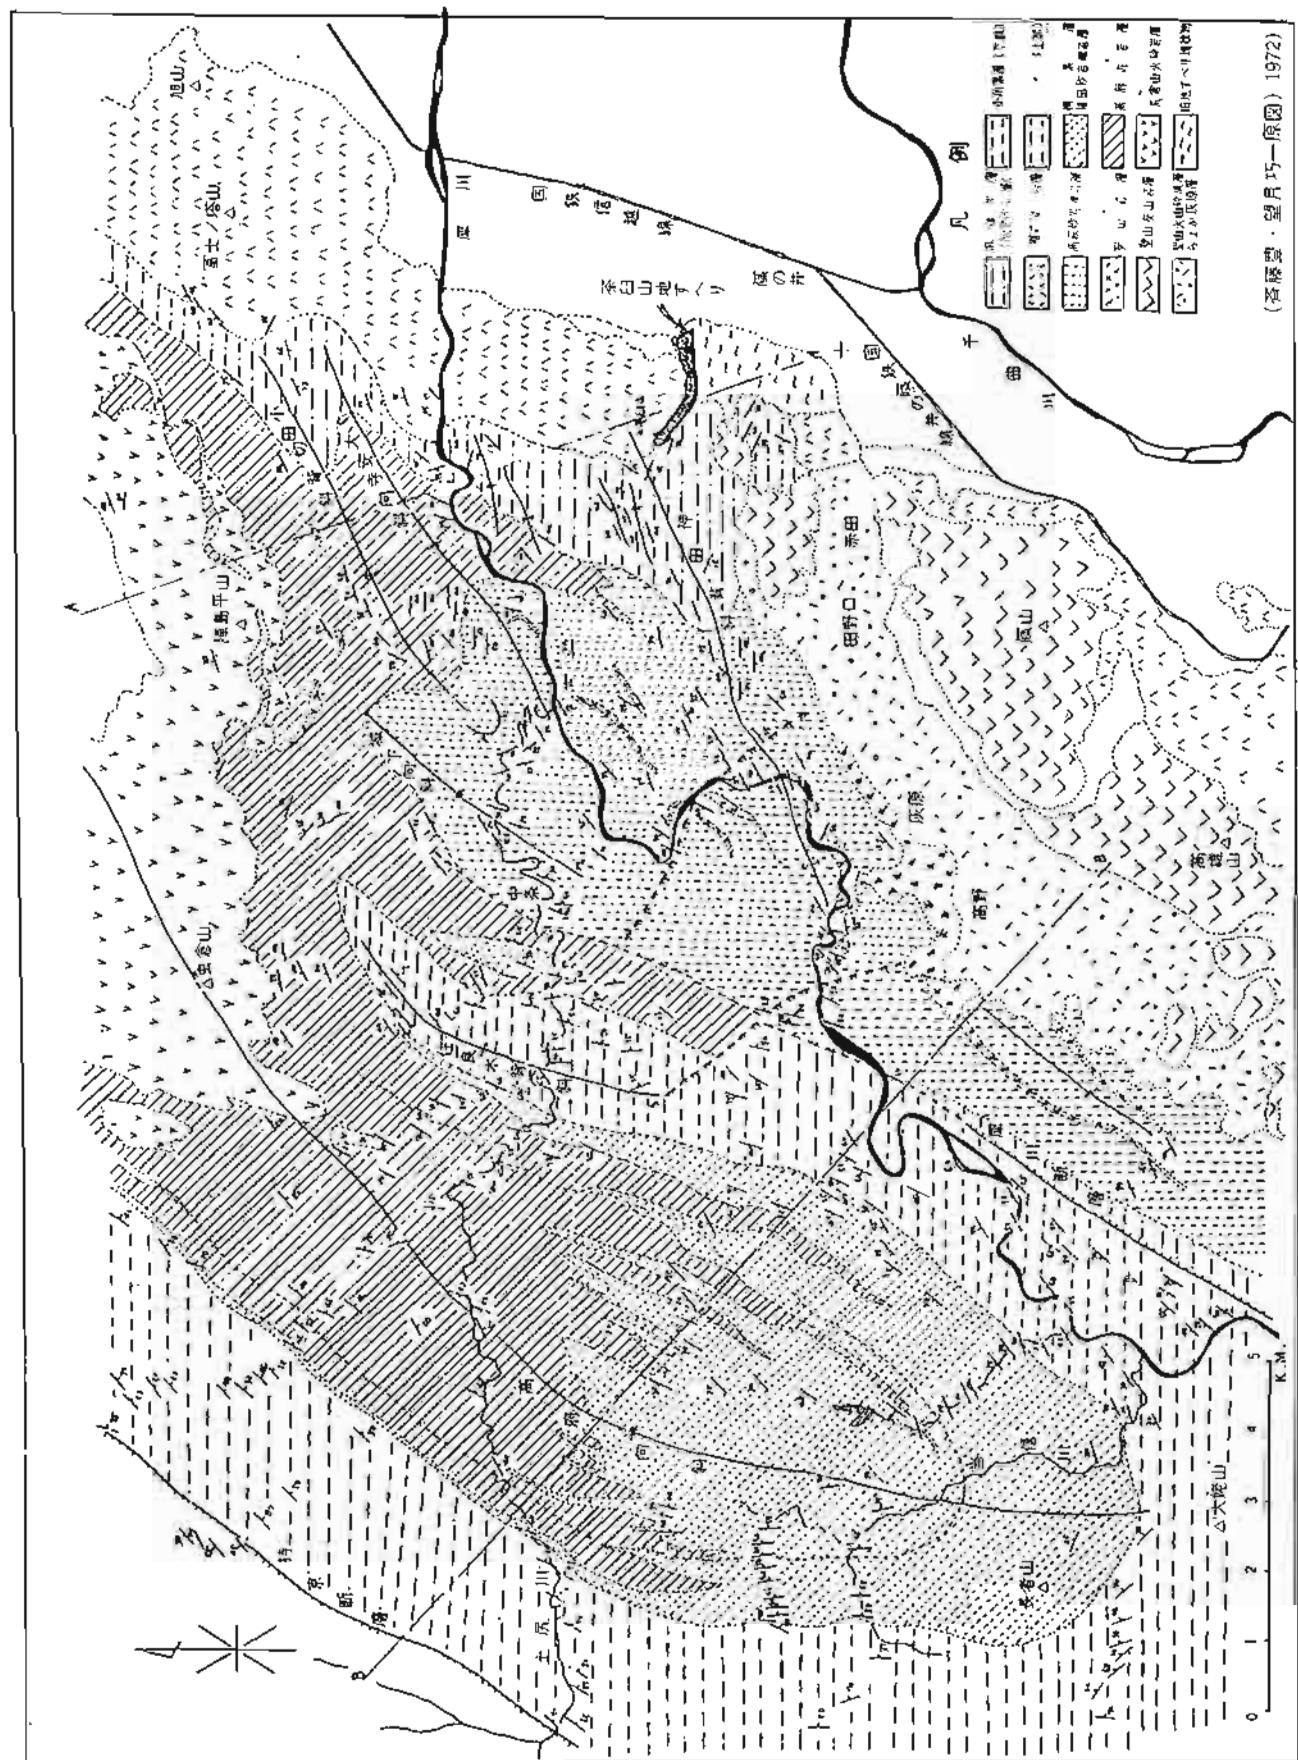
図2-1 鹿川下流部および土尾川流域地質図

茶臼山地すべり付近の地質はすべて新第三紀層と第四紀はじめ噴出した火碎岩類からなっている。これらは下位から裾花凝灰岩層・信里砂岩層・新期凝灰角礫岩層と呼ばれ、さらに東側の山麓にはこれらの上に旧地すべり堆積物がのっている。

その分布の概要は図2-1のとおりである。

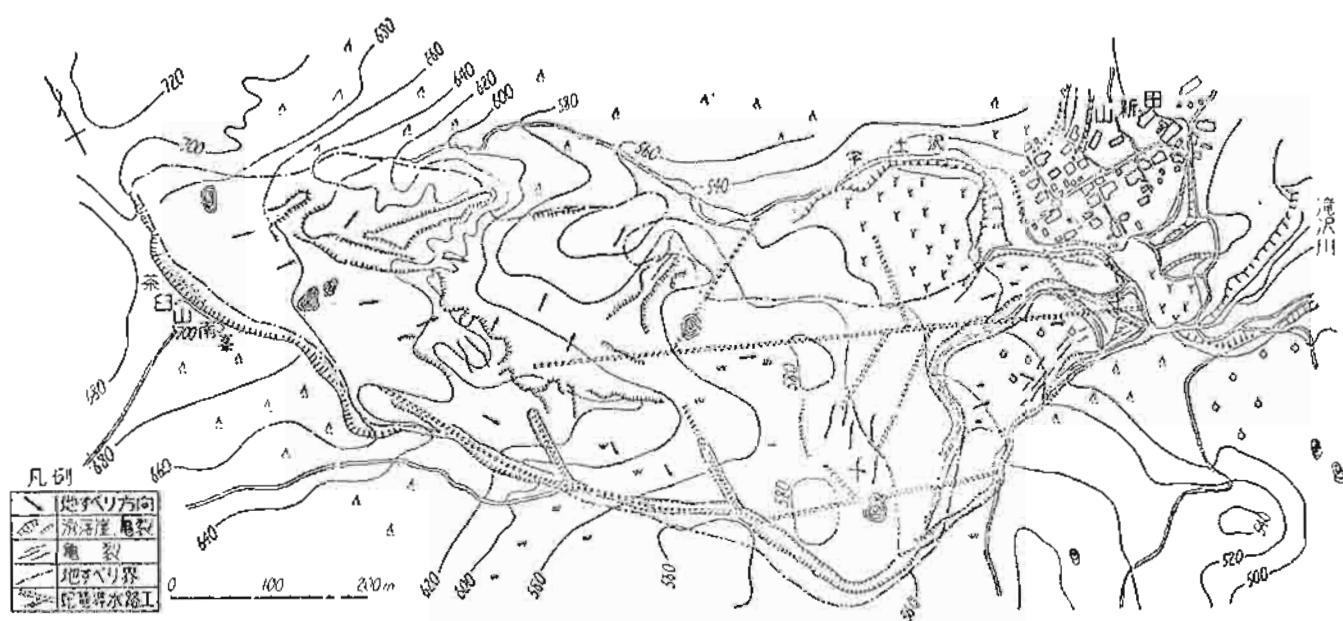
図3-2 茶臼山地すべり平面図（昭和7年8月実測）

図3-2では地すべりの方向転換部に、標高580mの2つのもり上がり部が示されている。そしてその下方に圧縮亀裂とみられるものが記されている。これは不動島周辺にあった地塊が西方からの滑動地塊に抵抗している状況を示しているものである。そして、この抵抗状態が破れて不動島周辺の在来地塊を先頭にして、滝沢川に沿って、上方部の不安定地塊が押し出した時、第3期に入ったと言ってよい。図3-2は第3期の早い時期の状況を示しているものである。

なお、図3-2には蛇籠水路工が示されているが、これは昭和初期の農村不況を救済するために、1932・1933年（昭和7・8年）に実施された救農土木事業で施工されたものである。しかし、この施設は第3期の地すべり活動により破壊され、その効用を発揮することができなかつた（写真-19～24）。

地すべり発生地帯では第2期に形成された地すべり地塊が全体的に滑動し、高度を低くしている。図3-2にみられる標高580～640mの凸出部も、この活動の結果なくなり、地すべり地内の高度は平均化されている。図3-3はこの活動の結果、形成された地すべり地内の土塊状況を示している。周辺滑落崖の状況は図3-2と比較して大きく変化していない。ただし、後にできる三角山の西南側では滑落崖の後退がみられ、亀裂が多数発達しているのが注目される。地すべり地上方部（滑落崖の下方部）では、地表面が約20m低下しており、

当時、滝沢川は C-C 測線の上流で地すべり地内へ入り、また宇土沢川は山新田部落の南西で地すべり地内へはいっていたため、この流水が土塊を泥流化し、すべりを助長していた（図 3-2）。この対策として滝沢川は C-C 測線上方から地すべり地の南へまわし、不動島の南方急坂部には堰堤を設け、三軒家付近から大きく南方に迂回させた。また、宇土沢川は山新田部落の上方から部落内を暗渠で通し、一度は部落下方で滝沢川に入れたが、その後部落中央から北にまわし、小溪流カニ沢にあわせて岡田部落上方で滝沢川に合流させた（図 3-3）。これらの新水路はコンクリート、または石積で両岸を固め、一部は底張りコンクリートを施工して漏水防止をはかった。

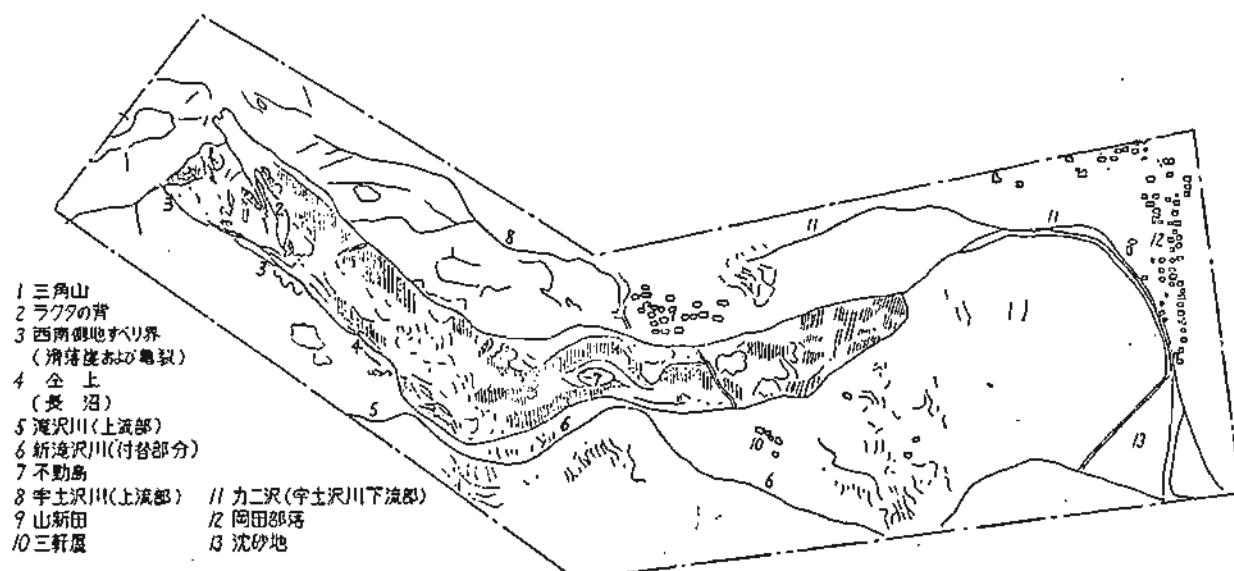
図3-4 1947年撮影航空写真説明図

三角山西南からの滑落は写真-9に見られる大亀裂（図3-4の3の亀裂）東北側の地塊が滑落し終わると一段落し、滑落崖はそれより西南側へは後退していない。そして、「ラクダの背」が下方に滑動するにしたがい、全体の土塊移動も次第に安定化していく。

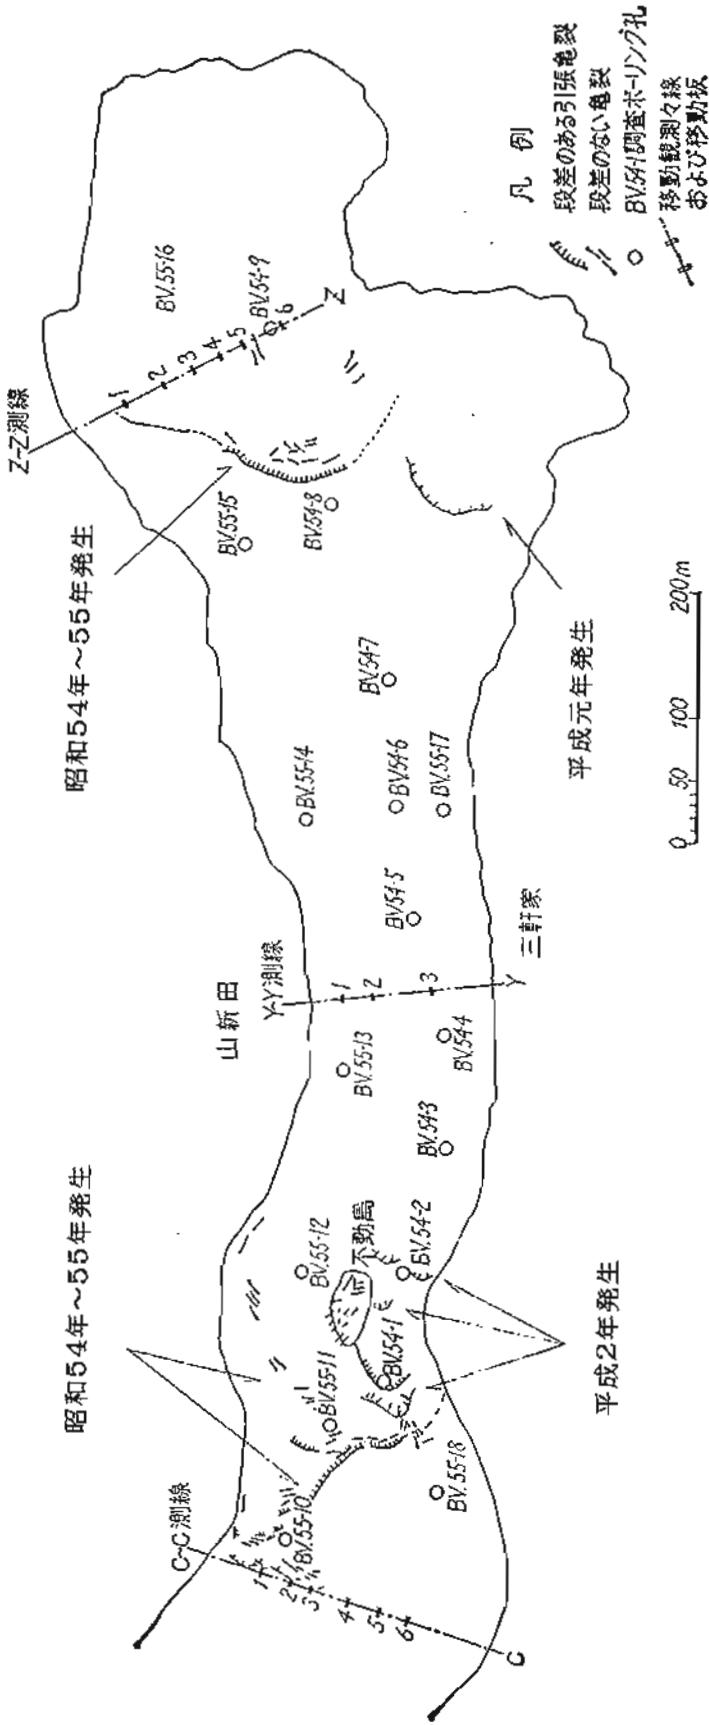
図3-5 二次的地すべり地帯に発生した亀裂（昭和54～55年・平成元年・平成2年）

1970年（昭和45年）以後は地すべり地全域に安定化の傾向が顕著になったが、1979年（昭和54年）春から、地すべり発生地帯と二次地すべり地帯の境界にあたる、不動島周辺に亀裂が目立つようになった（図3-5）。1979年（昭和54年）5月にはC-C測線下に落差を伴う亀裂が発生し、地表面が段階状になっているのが確認された。また、展望台の直下には幅5mの陥没帯もみられた。また、二次地すべり地帯末端でも新しい滑落崖が確認された。さらに、1980年（昭和55年）3月になると、C-C測線や展望台下の亀裂は拡大・増大し、不動島内でも亀裂が確認された。二次的で地すべり地帯の上部では両側方の水路に変状があらわれ出した。この局所的変動の激化も、不動島上方で集水井2基（55-1・55-2）を施工になる1981年（昭和56年）以降は沈静化した。

さらに、1989年（平成元年）になると乙-乙測線の南西側にあたる、おとぎの広場下方斜面に亀裂が発生した。亀裂が発生した範囲は延長200m、幅100m程度であり、冠頭部の亀裂は落差が20~30cm程度であった。この地すべりはその後拡大することはなかった。

1990年（平成2年）には不動島南側の急斜面に亀裂が発生した。冠頭にあたる位置には落差30cm程度の亀裂が半円形～馬蹄形に連続していた。冠頭部に対応する末端部の変形は不明瞭であった。

昭和 50 年代後半には変動の鎮静化が顕著になったが、局部的な変動が残った。それは不動島の周辺と末端の Z-Z 測線周辺などである。その時の二次的地すべり地帯における亀裂の発生状況は図 3-5 に示したところである。

図 3-5 に見られるように、不動島上方では 1979・1980 年（昭和 54・55 年）に地すべり地を横断する引張亀裂が C-C 測線の左岸側にあたる位置に幅 80m にわたって亀裂が確認され、その下流約 100m の右岸側にも幅 60m にわたる亀裂が確認された。さらに両者の間を斜めに結ぶように地すべり地を斜断する亀裂も認められた。そして、これから下方約 250m 間の土塊が不安定状態で残った。

1980 年（昭和 55 年）には、図 3-5 に示すように地すべり地末端部の中で、Z-Z 測線から約 120m 上方の、地すべり地のほぼ中心を上端にした円弧状の段差をもった引っ張り亀裂が確認された。円弧の中心部の落差が最も大きく、両側は不明瞭になっており、移動量も円弧中心付近から東方に向かうものがもっとも大きかった。

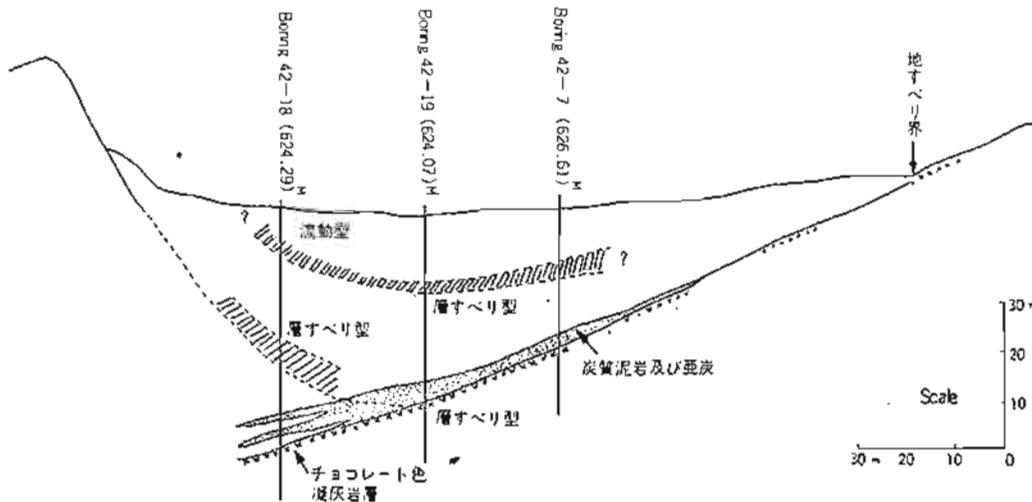
図4-4 地すべり横断面図

ただし、これは地すべり発生地帯中・上部の状況でB-B測線付近から下方では必ずしもこうした形にはならない。ボーリング孔の食い違い箇所で調査した主地すべり面をつらねて見るとB-B測線では左岸側が浅く右岸側が深い三角形状となっているが、C-C測線では深度が平均化してこの傾向が消えている。

B-B測線付近から上方では岩盤すべりの性格が強いため特定地層の構造に支配されるが、下方ではそれがなくなるためと見られる。

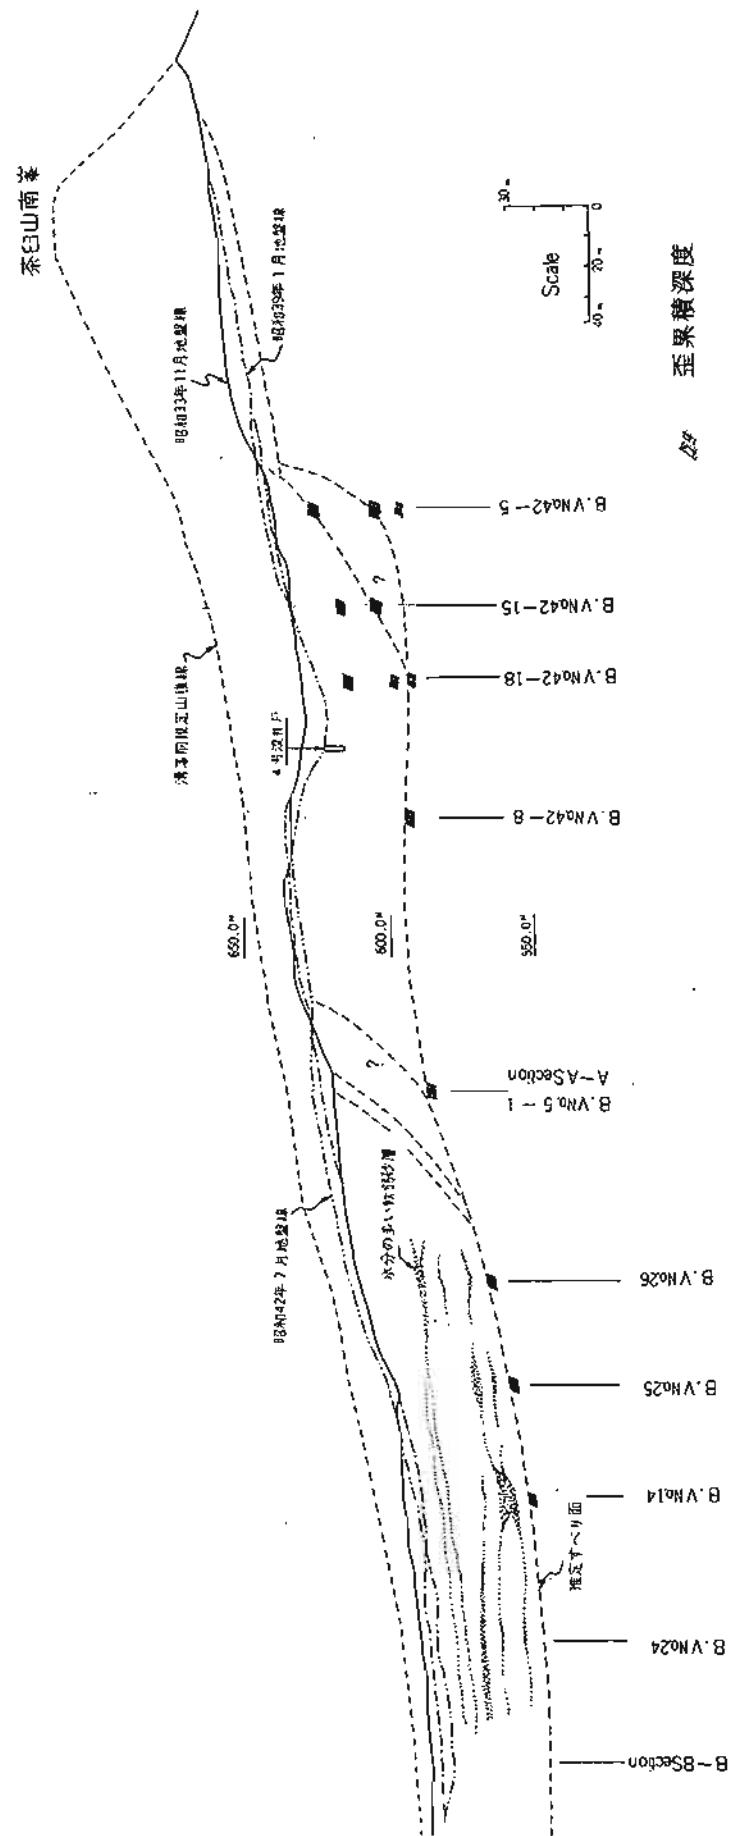
図4-5 地すべり発生地帶縦断面図

図 4-5 はボーリング孔の食い違い箇所と地中内部歪計のデータで得られた歪累積が最大の箇所を地すべり地のほぼ中央部を通る縦断図上にプロットし縦断的な地すべり断面を示したものである。これから地すべり面の全体的な傾斜が非常に緩であり、また上沼上方から A-A 測線付近にかけて平坦な面状をなし、A-A 測線下方から B-B 測線下方にかけて大きな円弧状をなしていることがわかる。そして、後者の円弧の上端の位置が新規亀裂地帯の上部が地すべり地に入る箇所とほぼ一致している点は注目される。

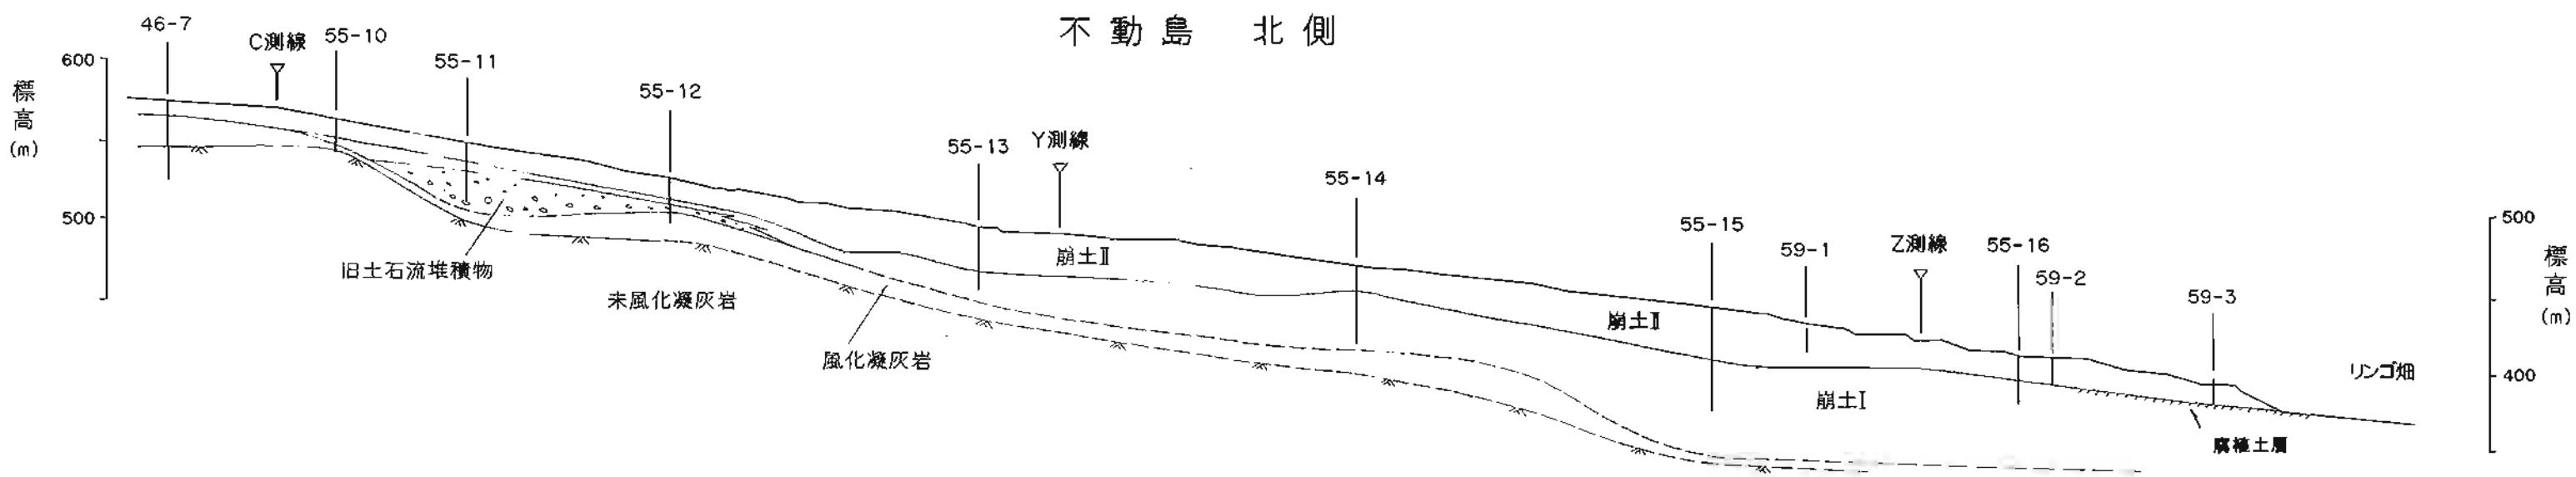
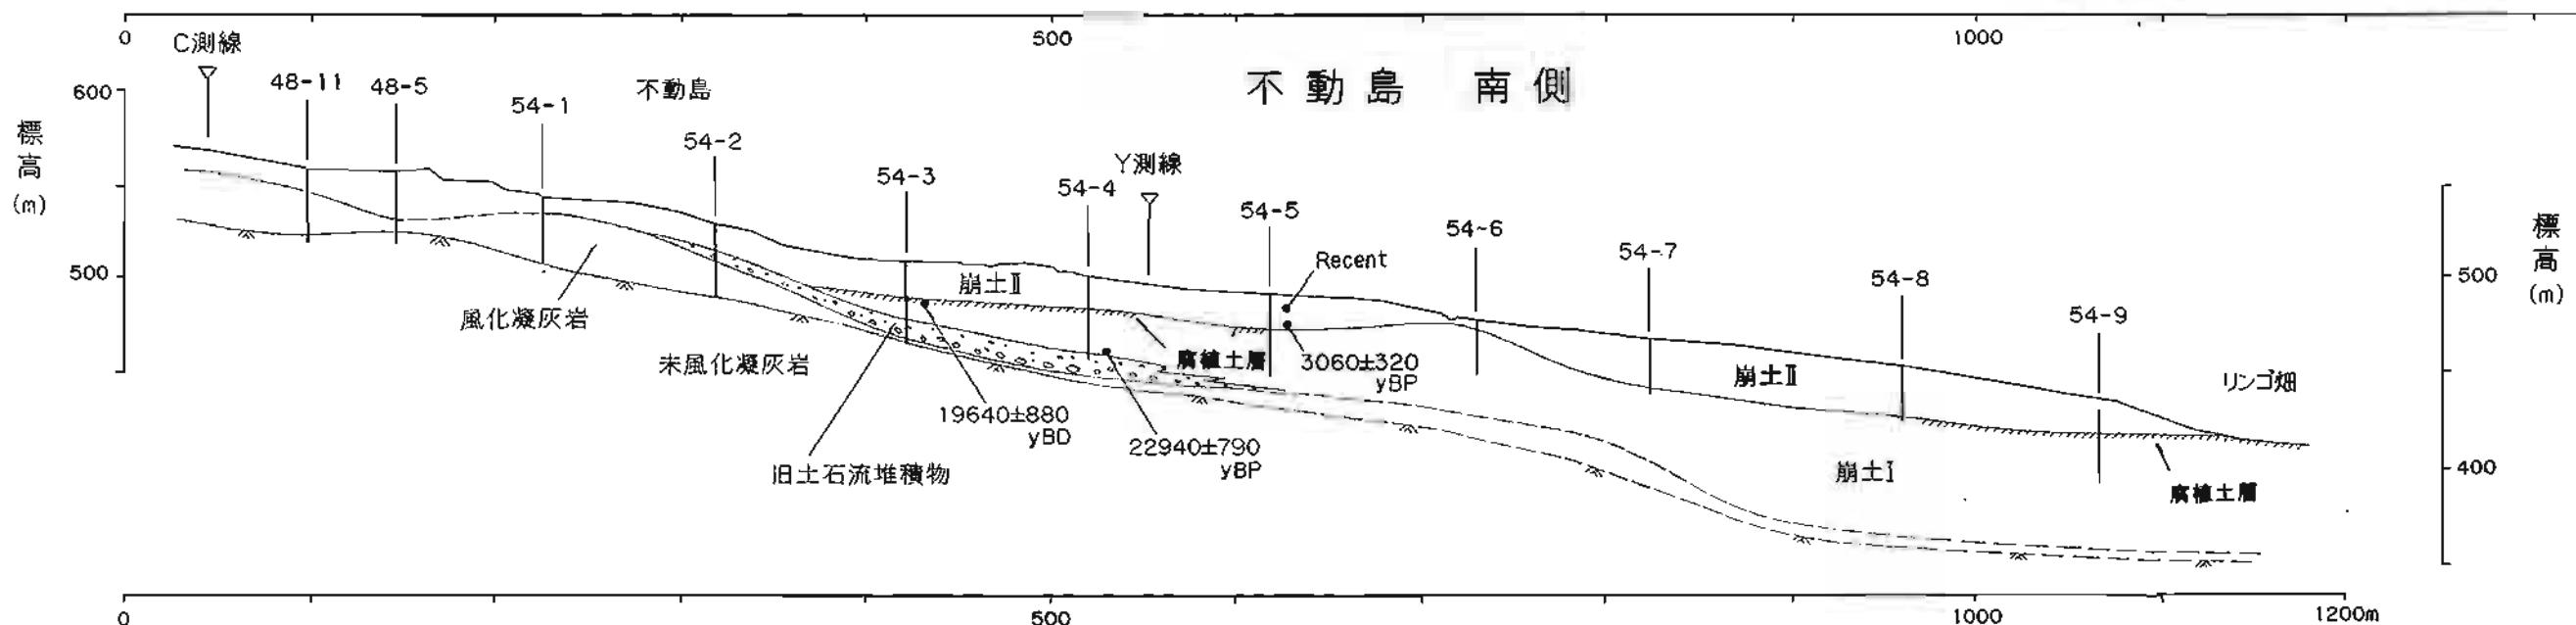
図4-7 二次的地すべり地帯地質断面図

C-C測線付近から下方では山腹に堆積していた旧期崩積土を、地すべり発生地帯から押し出した地塊（新期崩積土）が押しながらこれを再滑動させている。この状況から不動島周辺の地すべり面は新期崩積土と旧期崩積土の境界に形成されている。ところが、この付近では新しい崩積土は地すべり発生地帯から押し出したものであるため安山岩の転石を含んでいない。これに対し、旧期崩積土は有旅方面から押し出したと見られるもので、山新田集落の乗る地盤の続きであり、安山岩の転石を大量に含有している。このため、両者の境界は、それらの違いから容易に識別できる。図4-6は1972年（昭和47年）にボーリング調査を行って、これを確認し、地すべり断面を明らかにしたものである。これから不動島付近では基盤に裾花凝灰岩層があり、この上に旧期崩積土が乗る。裾花凝灰岩層の深度は北側ほど深くなり、旧期崩積土の厚さも北側ほど大きくなっていることがわかる。新期崩積土の厚さも北側で大きく（最大15m）、不動島の南側で浅い。また、不動島のある位置では裾花凝灰岩層がその両側より浅くなっているのがわかる。このような構造が不動島を形成させる素因であったと言える。

図 4-6 に示すように不動島周辺では、不動島の南側で基盤岩が浅く、北側では深くなっている。旧期地すべり土塊も同じ性質をもち、地すべり土塊の厚さも北側で厚く、南側で薄くなっている。このことは不動島の南から南西にかけての一帯で基盤岩や旧期崩積土の深度が浅く、これが抵抗体になり地すべり発生地帯から滑動してきた土塊に抵抗し、東側に向きを変えさせたと言え、その転向線を中心に亀裂が発生したと見られる。

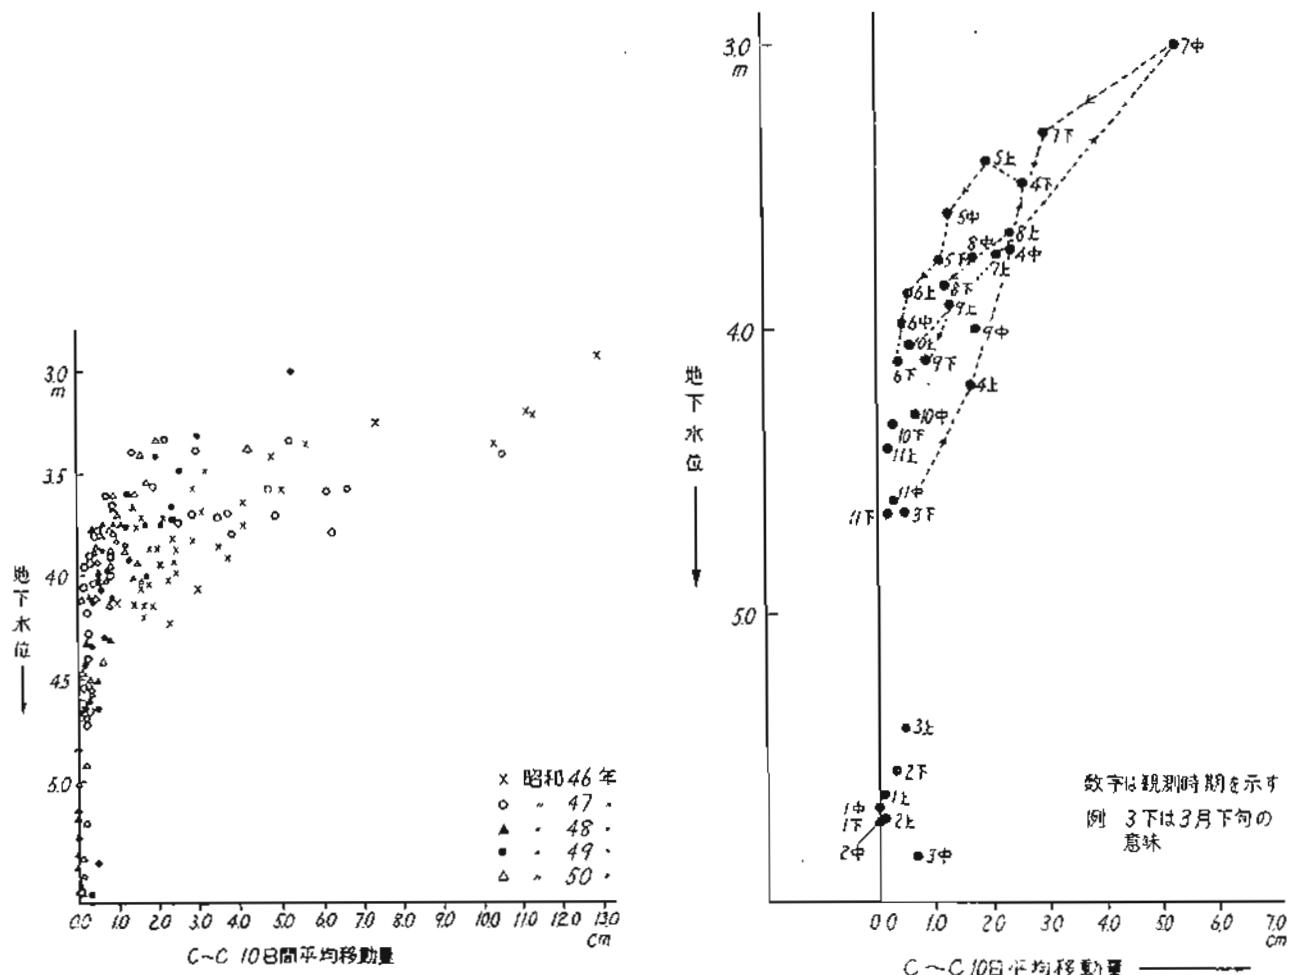
図 4-17(1) 1号地下水井水位～C-C移動量関連図

図 4-15 からわかるように、移動量は 43-19・1号地下水井の地下水位などとかなり密接な関係をもち、地下水位上昇期には一様に移動量の増大が認められる。

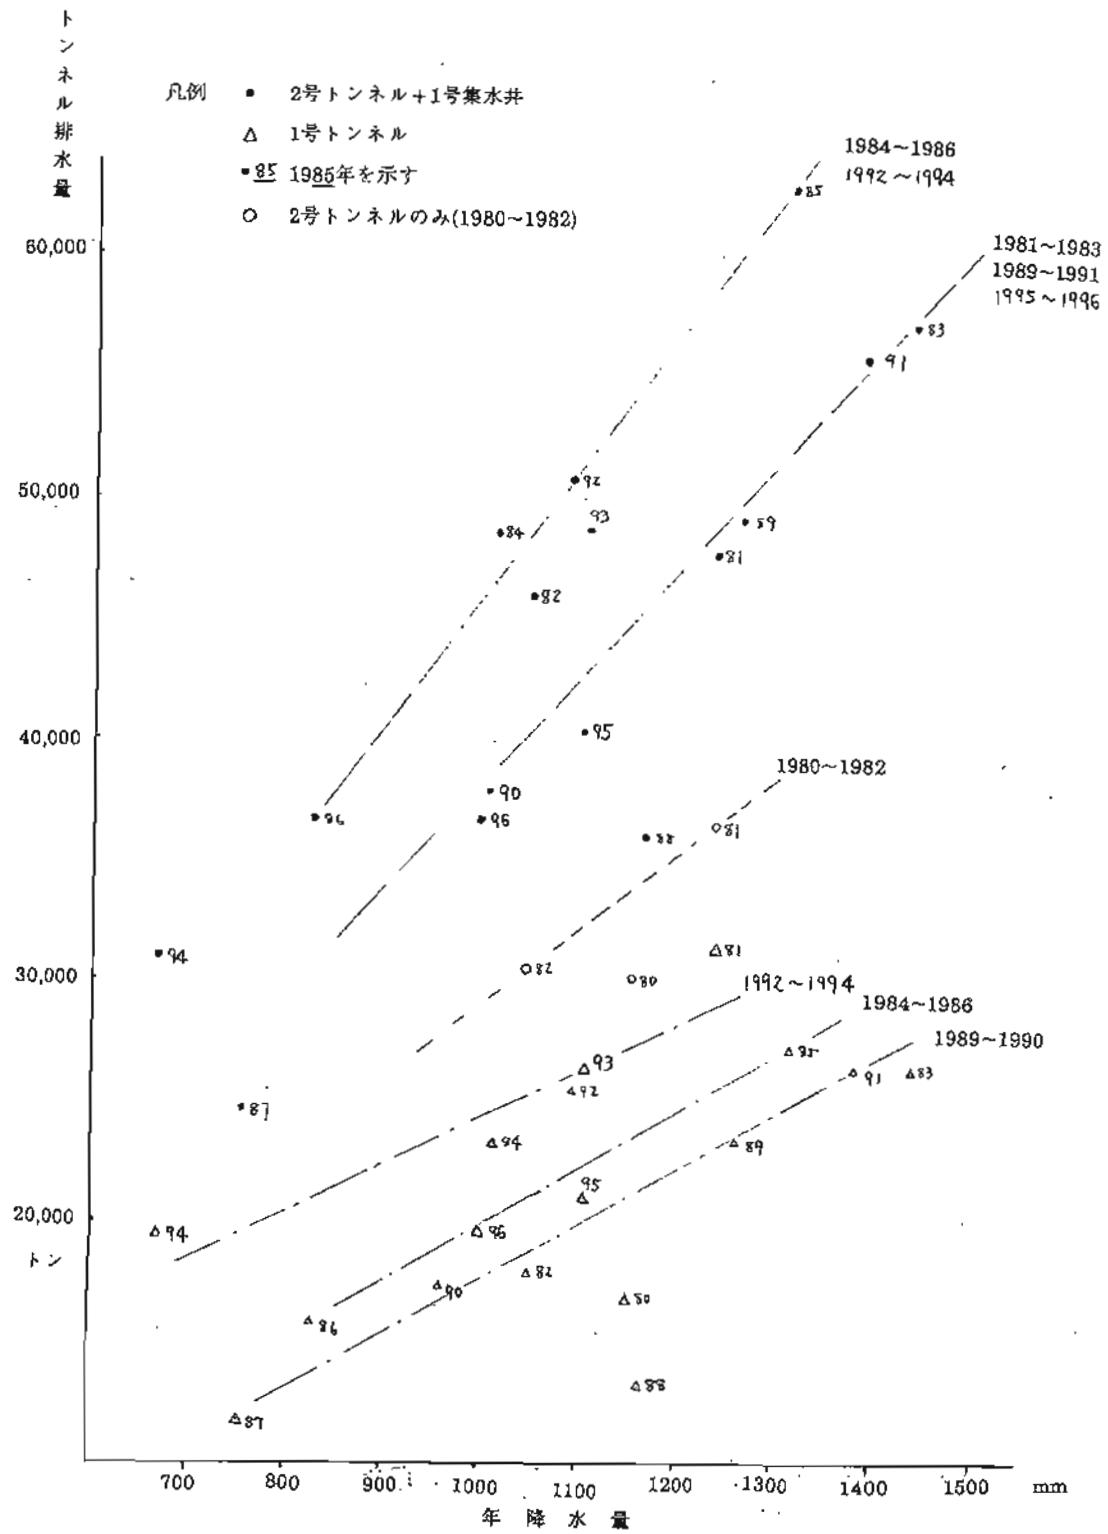
図4-21 トンネル年総排水量～年降水量相関図 1981～1996年（昭和56年～平成8年）

また、集水井の集水が順調に行われ、さらに集水井からトンネルへの導水が正常に行われている時は、想定浸透量とトンネル排水量の比率は1号トンネルで0.4~0.6、2号トンネルで0.5~0.8であり、2号トンネルが常に1号トンネルより大きくなっている。このことは地すべり発生地帯の中間部から上方部を集水域とする1号トンネルでは、地すべり地外からの地下水流入は考えなくとも良いということを示している。これに対し、地すべり発生地帯の下流部をも集水域とする2号トンネルでは地すべり地内の集水域だけでなく、地すべり地外の集水域をもつため、上記比率の数字が常に大きくなっているのではないかと考えられる。

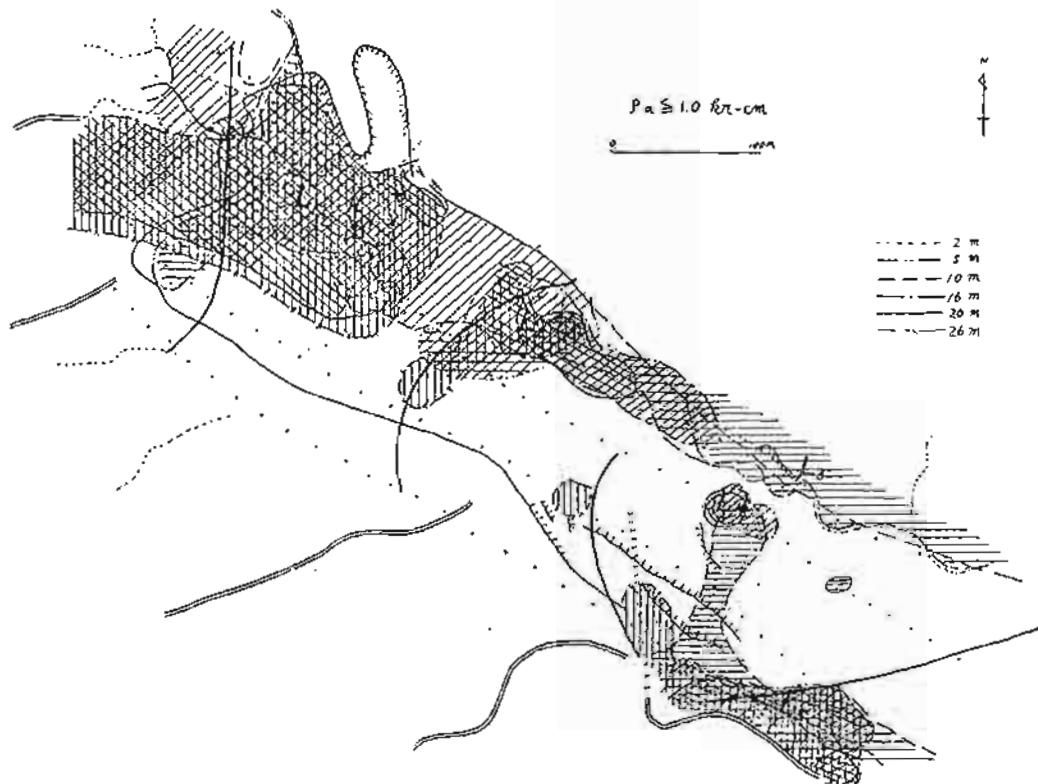
図4-22 低見掛け比抵抗地帯分布図

A-A測線の下方で10号深井戸を揚水井戸として測定を行った結果では、その影響がボーリング孔43-6・43-3・43-4方向、すなわち地表に見られる陥没帶*の方向に一致していることが確認された。

B-B測線の上方では右岸側の深井戸2号～深井戸1号の間、幅約50mの間に浅層部(深度12～15mまで)を層流状に流下する地下水が賦存しており、これがB-B測線付近にある池沼の源となっている。地下水賦存の状態がやや帶水層状になり、横方向に広がっている所はこの地区のみで、他には一般的に認められない。地表部でみると非常に砂質分の多い地すべり土塊であるにもかかわらず、地下水賦存の状態が以上の様である点は注目すべき所である。

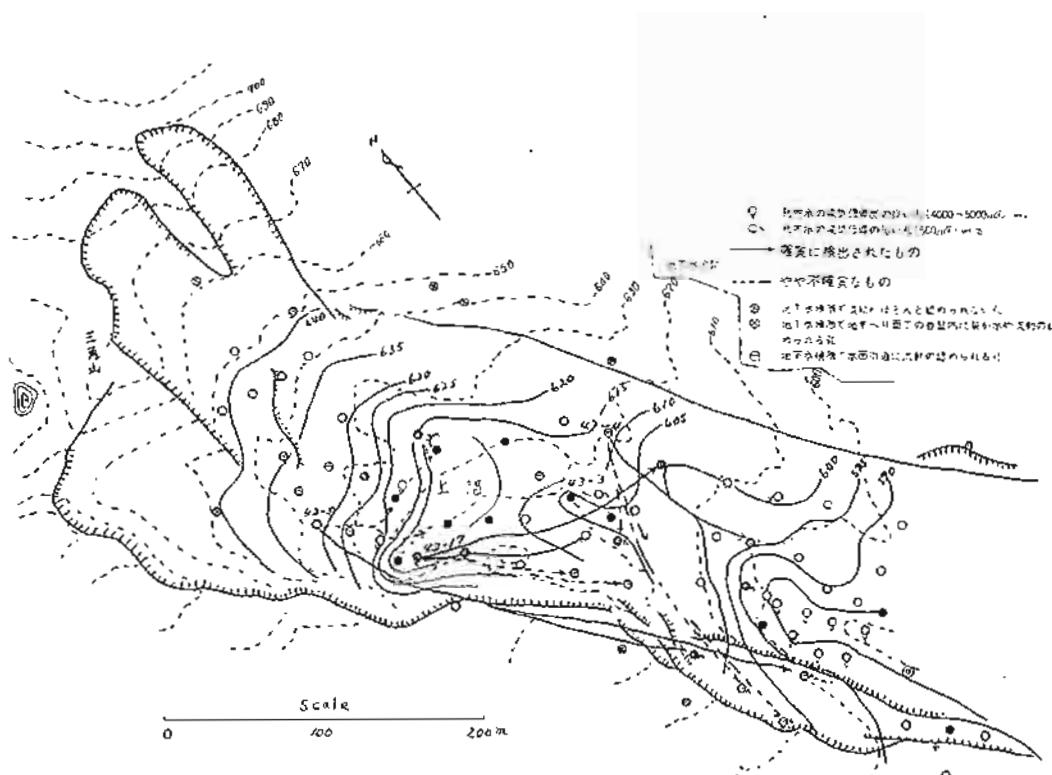
図4-23 水位等高線図、地下水追跡成績図（昭和44年7月24日）

地すべり地内の地下水の流下状況は地下水追跡により検討してきた。地すべり地上方部（A-A測線周辺）のボーリング孔にトレーサー（フルオレッセンソーダ、食塩水）を投入して、下流のボーリング孔で採水・検出を試みた。その結果では系統的・規則的な検出が見られず、検出場所・濃度も不規則である。このため、流下状況は脈状をなすものが多いとみられたが一部では層流状の検出も認められた。流下速度と調査時の地下水位から動水勾配を仮定して透水係数を出すと、亀裂系と考えられるものは平均 $1.7 \times 10^{-1} \text{ cm/s}$ 、層流系と考えられるものは $5.8 \times 10^{-2} \text{ cm/s}$ が得られ、両者の間にやや差異がある。1968年（昭和43年）12月および1969年（昭和44年）3～4月に実施した地下水追跡の成績は図4-23・表4-11のとおりである。

ボーリング孔内の地下水流动は地下水検層（食塩検層）で調査している。しかし、地下水の導電率がきわめて高い地域とそうでない地域がありましており、明瞭な流动を認めた孔は少ない（図 4-23）。導電率の高い所は $4000\sim 5000 \mu\text{S}/\text{cm}$ 、低い所は $500 \mu\text{S}/\text{cm}$ と両者の間に大きな開きがあり、高い所では地下水検層が非常にやり難くなっている。地下水検層により確認された流动層の深さは一定せず土質との関係も一定しない。また、流动層の認められたボーリング孔と隣接した孔で同じ状態で流动層が認められることが少なく、流动層の連続状況は縦断的にも平面的にも極めて不規則である。しかし、地すべり地上方部のボーリング孔で地すべり面下の岩盤内に裂か水的な流动がかなり見られ、またボーリング 42-5 は例外的に全層にわたって流动がみられた。さらに、地下水表面付近に流动が認められるボーリングも多い。

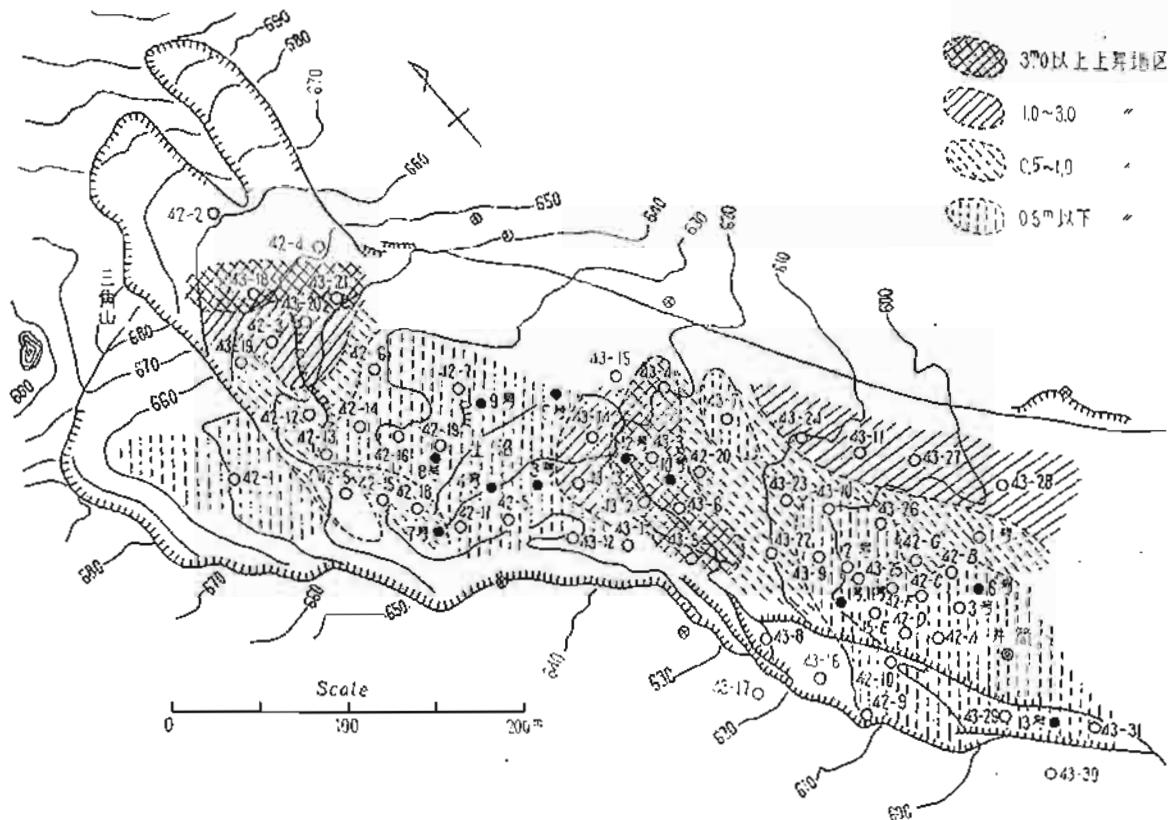
図 4-24 茶臼山上部平面図（昭和 44 年 6 月 29 日水位と 7 月 6 日水位の差）

地すべり発生地帯の地下水位は 1965 年（昭和 40 年）以後継続して測定されている。観測孔の水位は降雨・融雪の影響を受けて変動し、恒常に一定水位を保っている所はない。各観測井の水位変動図は資料に収められた。しかし、地下水位の変動状況は地区により非常に違い、変動幅の大きい地区と小さい地区が対照的に存在している。図 4-24 は梅雨期の降雨によって地下水位が大きく上昇した 1969 年（昭和 44 年）6 月 29 日と 7 月 6 日の水位差を平面図上に整理したものであるが、これを見ると地表土塊に横断亀裂の認められる地区で変動幅が系統的に大きくなっている。下方になるにつれて変動幅が小さくなっている。降水は変動幅の大きい地区で地下に浸透し、変動幅の小さい地区で貯留されるとみられる。

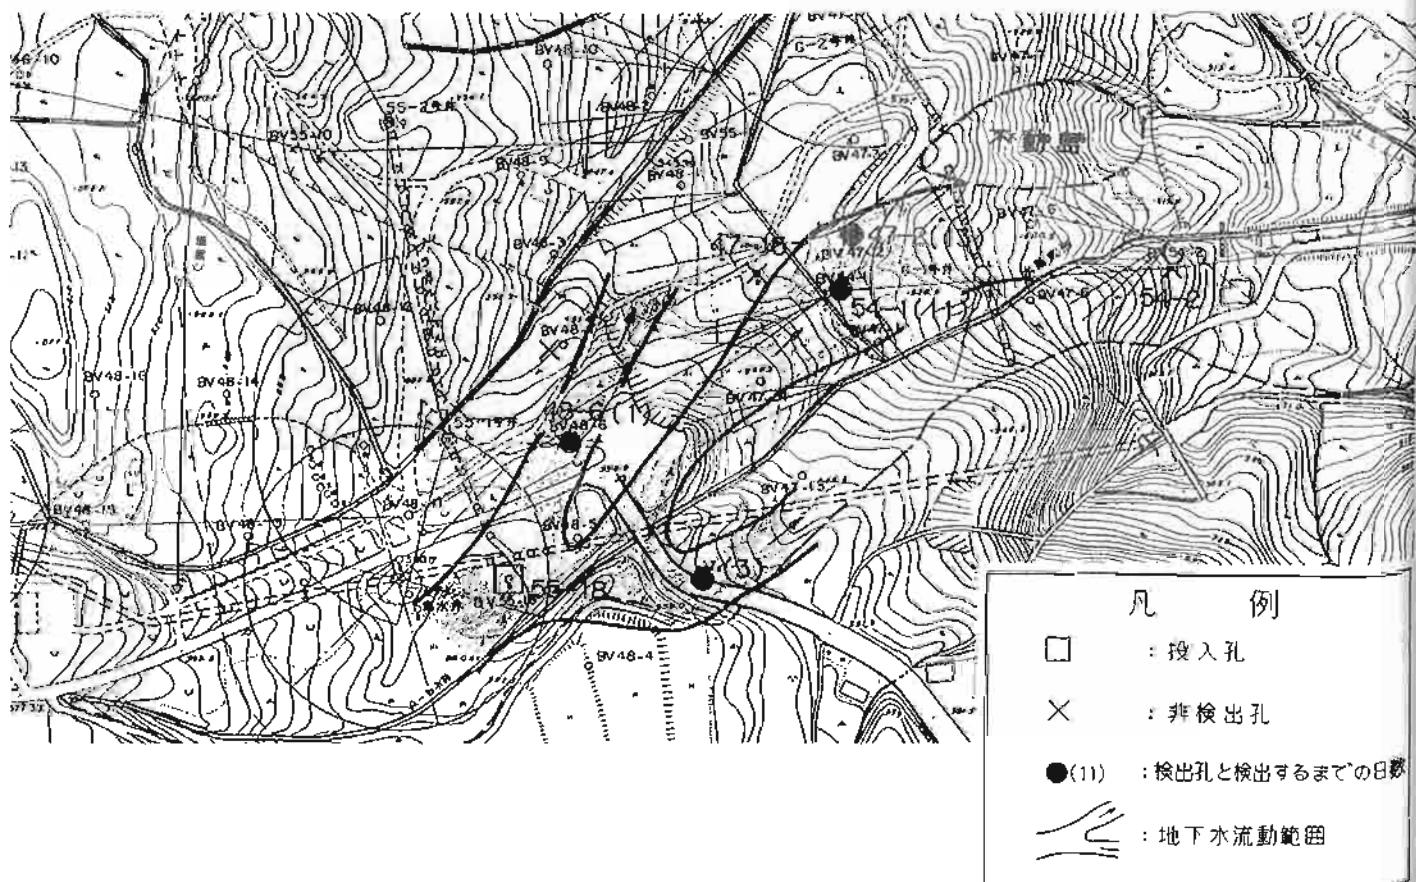
図 4-27 地下水追跡調査結果図 S=1:1000

調査期間	バックグラウンド採水	昭和 55 年 10 月 17 日～10 月 22 日 (6 日間)
	トレーサー投入	昭和 55 年 10 月 22 日
	採水期間	昭和 55 年 10 月 22 日～11 月 11 日 (21 日間)
トレーサー	食塩 200kg	
検出方法	東亜電波工業(株)製 IM-7B イオン濃度計による Cl ⁻ の測定	
投入孔	BV55-18	
検出孔	BV48-6(1), BV55-18 すぐ後の沢(3), BV54-1 (11～21), BV47-14 (2～10, 12, 14～15), BV47-2 (13～14)	
非検出孔	BV48-7 そばの手洗い水, BV47-15, 池, BV48-1, BV54-2, BV54-3, 1 号トンネル出口
