茶臼山地すべりの記録

1997年12月

長野県土尻川砂防事務所

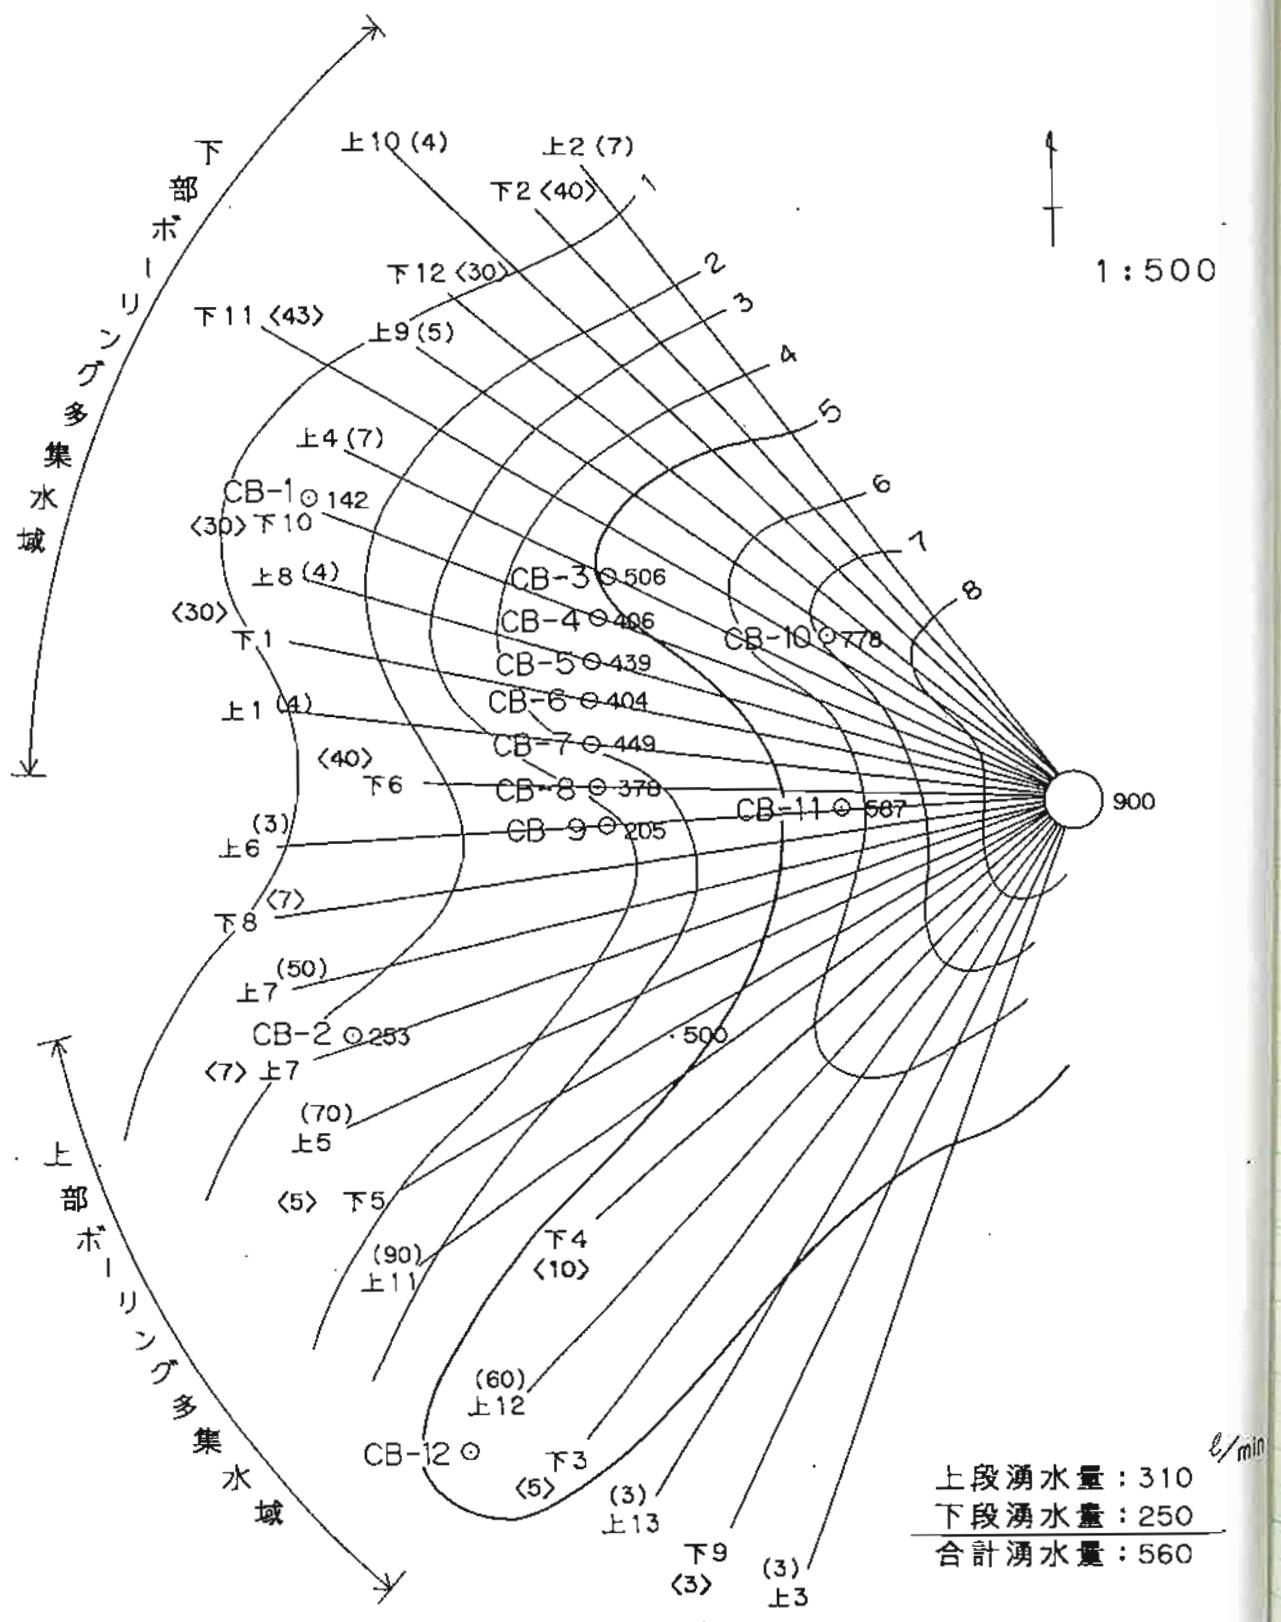
図 4-32 工事前～工事後の最大推移低下量と当初湧水量

一方、地下水位低下量の平面的分布をみると集水ボーリング範囲内の水位低下は図 4-32 に示すように、必ずしも同心円状になつてない。CB-7 と CB-8 号孔の間に水理的な境界があつて、低下状況が異なつたためである。つまり、南側 (CB8~9 側) は地形的な凹地となつて通常はここに向かう地下水の流れがあり、沢部へ集まる地下水の量が多いいため相対的に小さくなり、地下水位低下量が小さくなつたと考えられ、北側 (CB-3 ~7 側) の地形は凸地状になつているため地下水の補給量が少なく、水位低下量が大きくなつたものと解釈される。この点については、集水井工事の前後による地下水流向の変化は図 4-33 の地下水面図を比較するとよく判断できる。

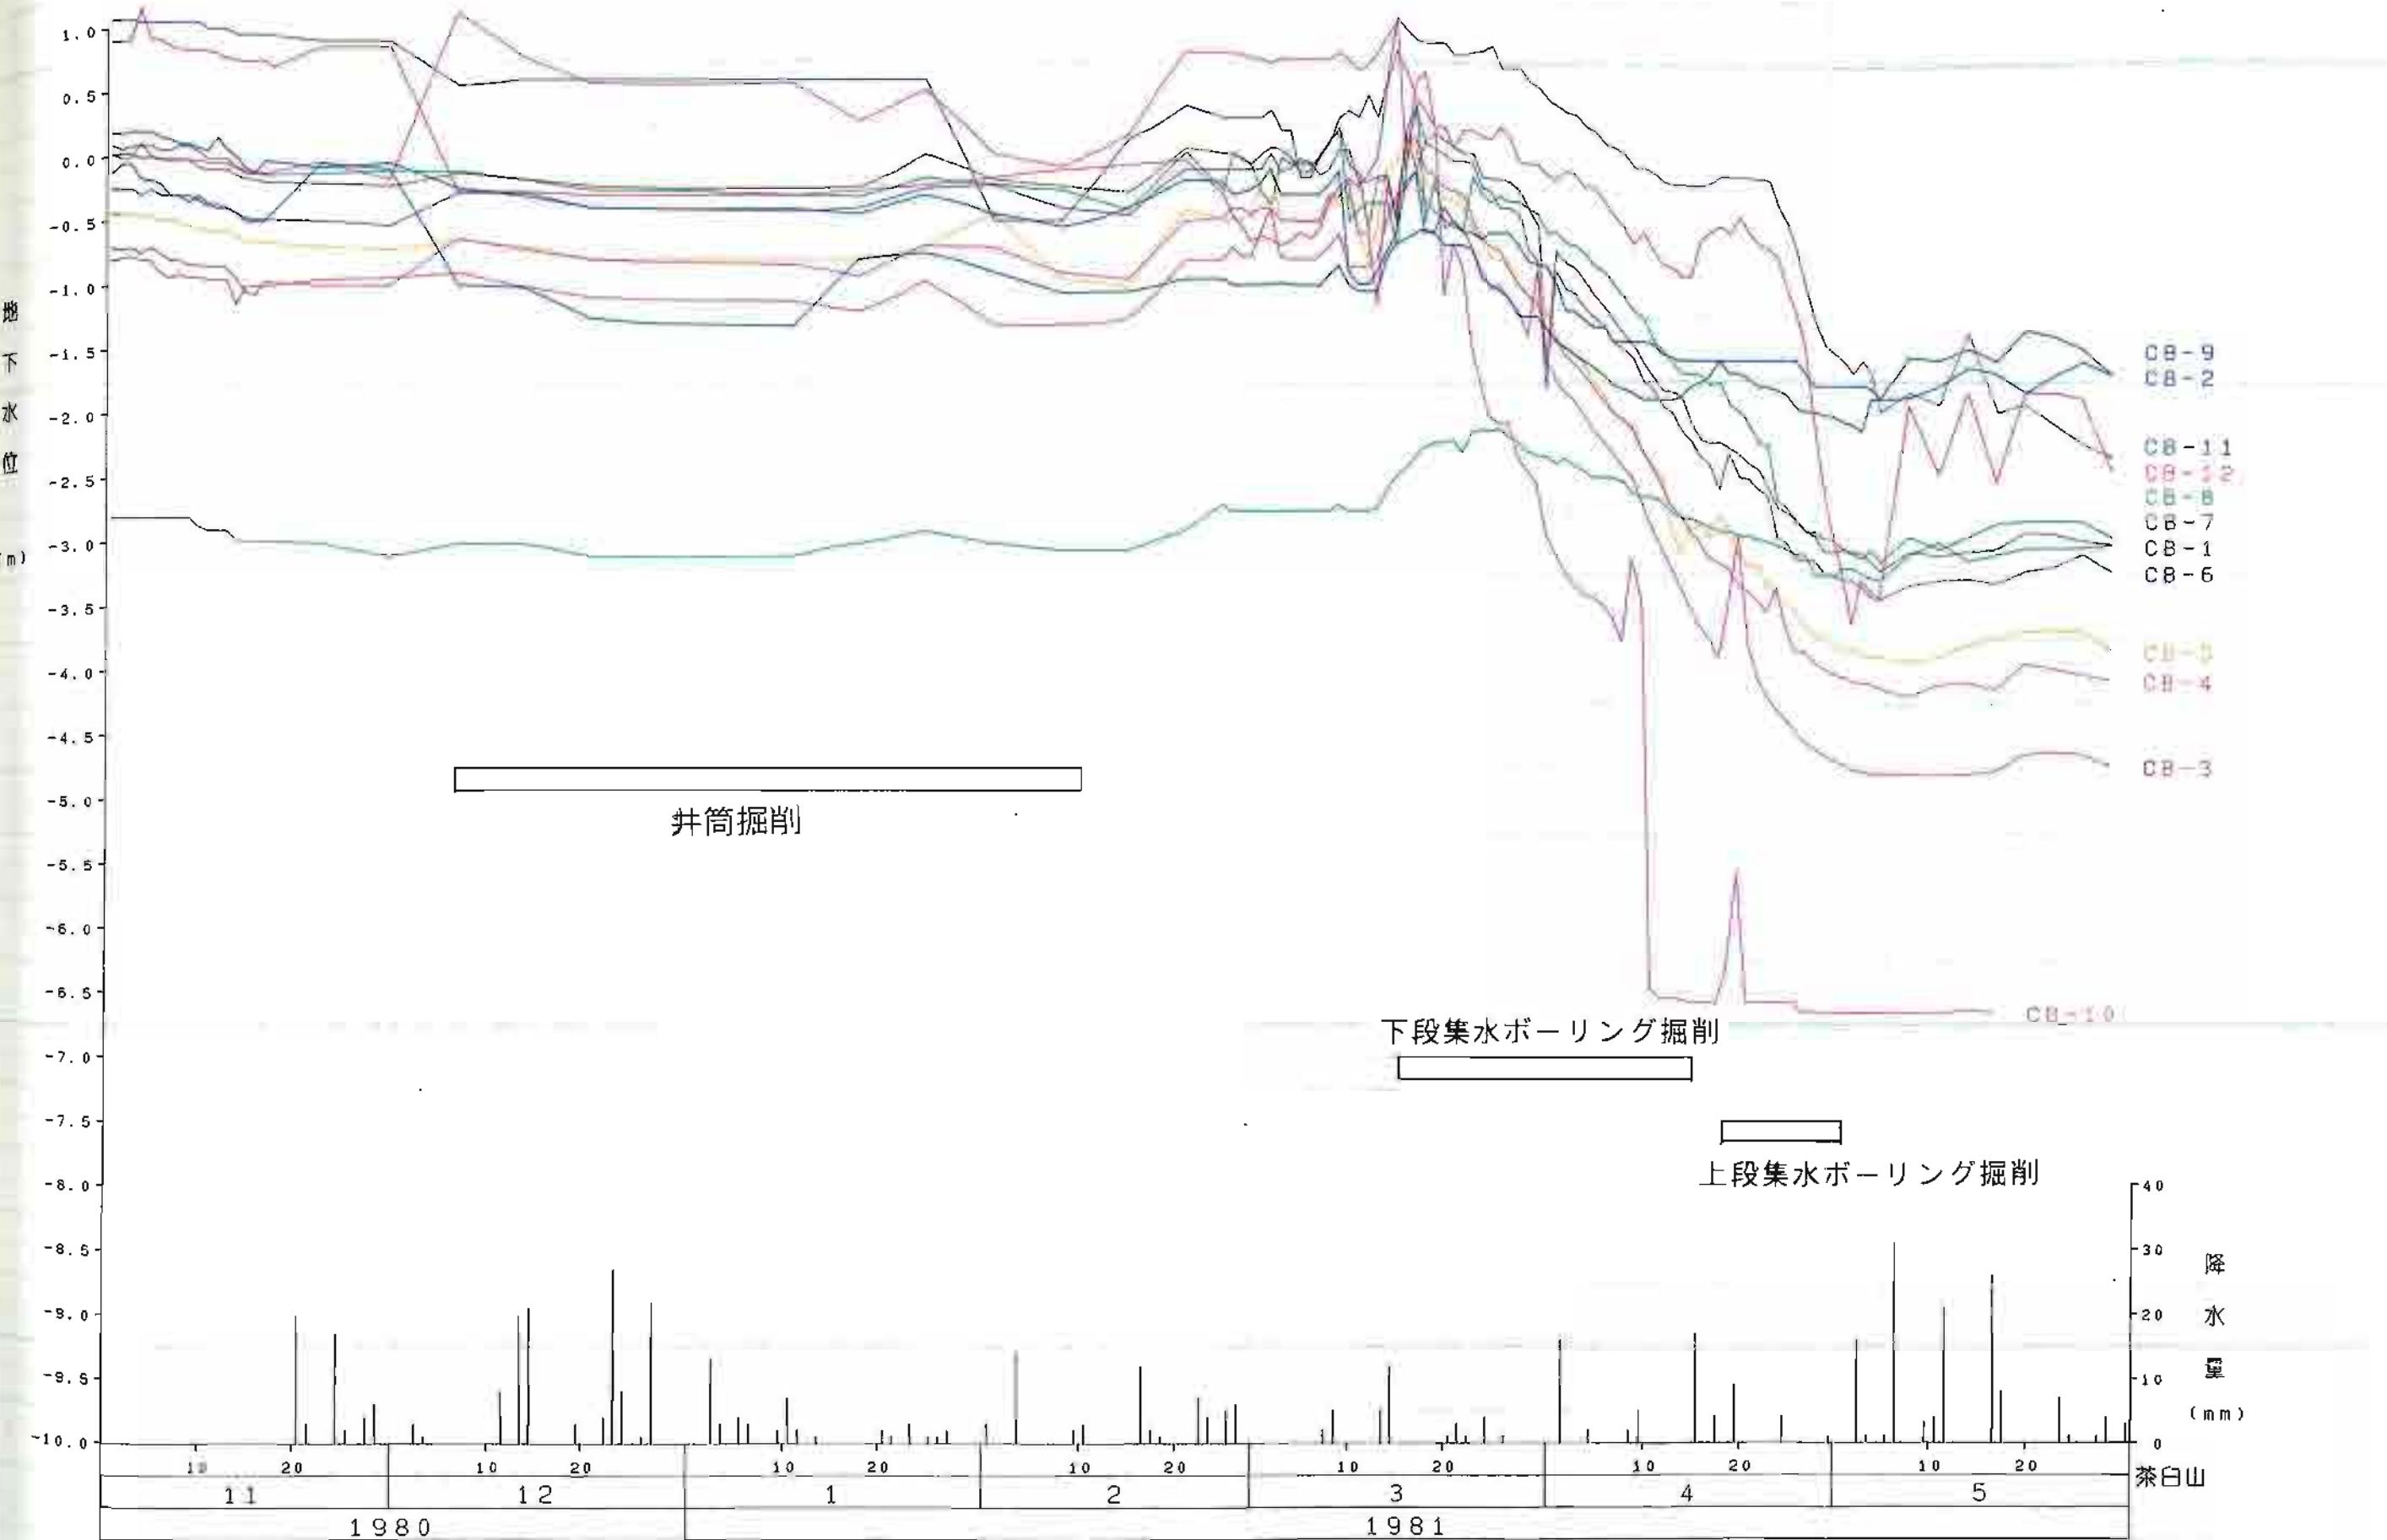
図 4-31 集水井施工に伴う地下水位の変動

集水井筒掘削中は、地下水位低下がみられていないことから、井筒そのものの排水効果は周囲のごく狭い範囲にしか現れないことが判明し、集水ボーリングの施工により初めて広範囲の地下水排除が可能となることを示している。また、集水ボーリング施工範囲内での水位低下量はボーリング先端に近づくに従い小さくなっている。これはボーリングの先端になるに従い、ボーリングの水平間隔が大きくなっていることが原因の一つと考えられる。集水ボーリングの先端より、さらに先まで地下水低下域が発生していることも明らかとなった。

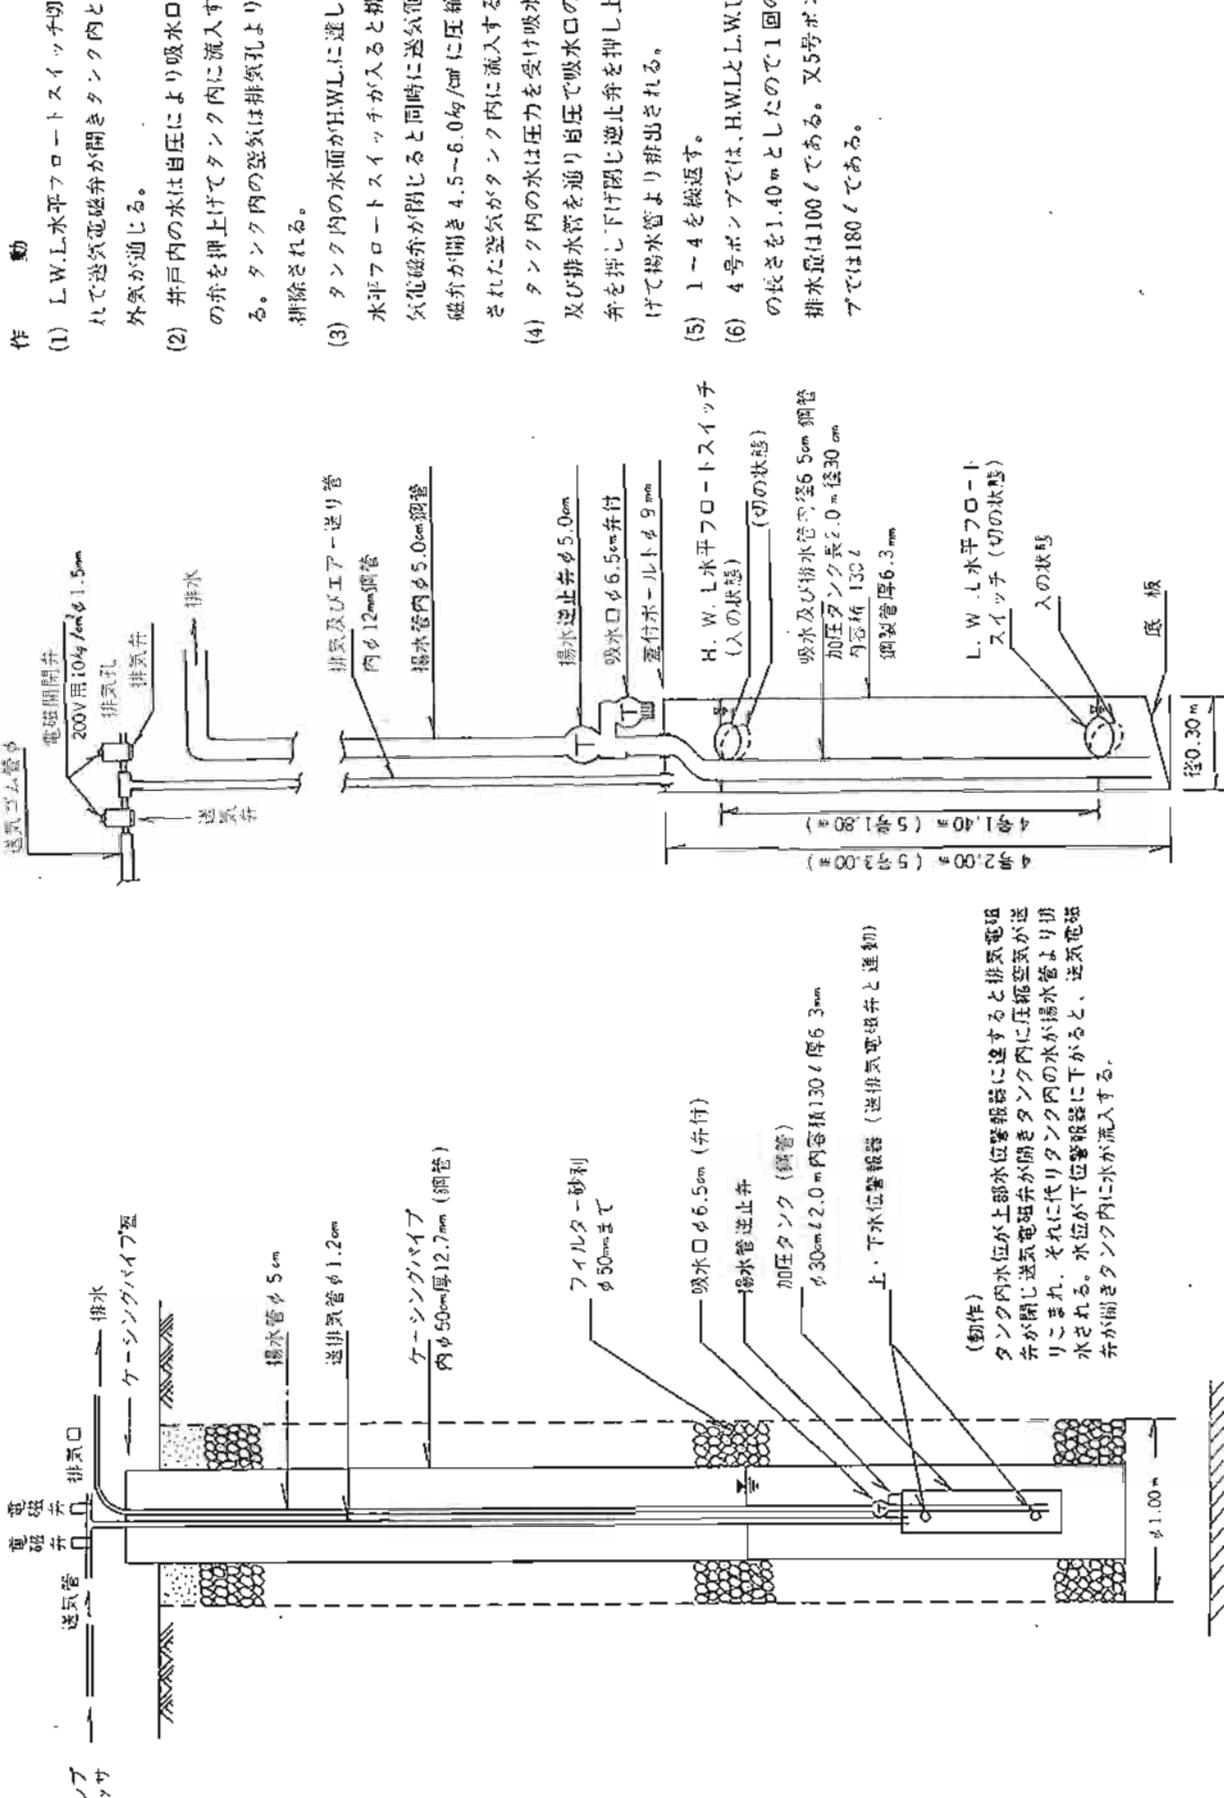
図5-2 空気加圧式揚水ポンプ構造図

この結果、考えられたのが深井戸ポンプによる深部からの排水であり、茶臼山地すべりの移動速度を大幅に減少させ、その後の対策工事を容易なものにさせる端緒となった工法である。即ち 1962～1964 年（昭和 37～39 年）にかけて実施したこの工法は、先ず削井機で径 50～60cm、深さ 30～35m の井戸を掘り、これに径 30～35cm の有孔鉄管を挿入し、管内の深部に水位の上下によって作動する水中電動押し上げポンプを設置して、深部地下水の集排水を行うものである。No.1～3 の深井戸がこれで、1963 年（昭和 38 年）12 月から揚水をはじめ、故障が多い 3 号井を除き、1・2 号井ではそれぞれ毎分 35～45ℓ を排水し得た。1963～1964 年（昭和 38～39 年）には今までにない移動速度の低下をみた。しかし、1965 年（昭和 40 年）には移動が再び活発になり、対策についても再検討が必要になってきた。

このような深井戸工と加圧排水ポンプによる地下水排除は大きな効果をあげたが、この工法にも次のような問題点があった。

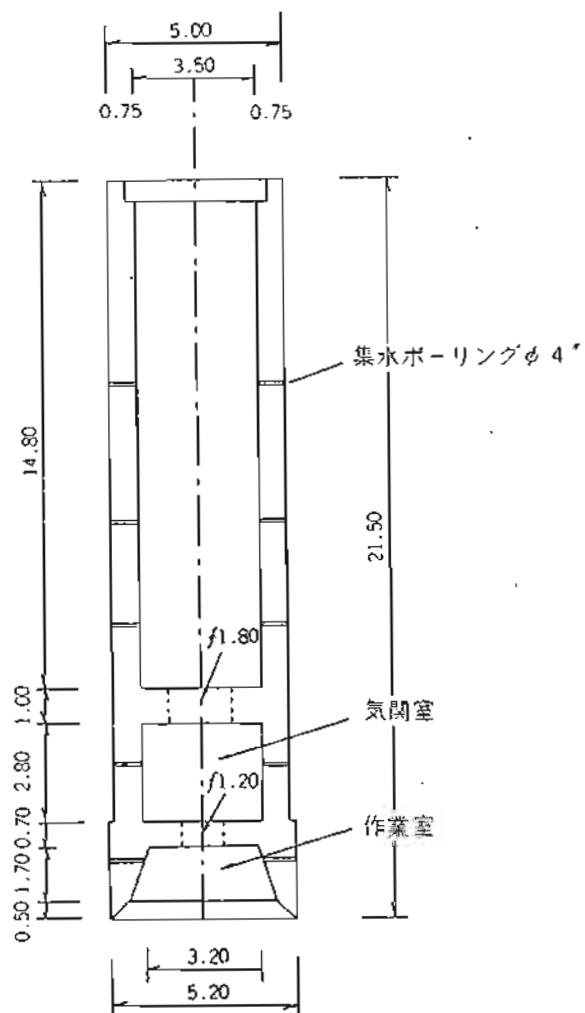
図5-3 集水井ケーソン一般図

集水井筒内に集めた水はポンプで揚水していたが、異常な水質と混入する砂のためポンプの故障が多く、維持管理に多大の労力と経費を必要とした。このため、恒久的な自然排水を考え、長孔横ボーリングを行ったが孔づまりなどの障害があって満足とはいえず、最終的に排水トンネルに切り替えることになった。1972~1973年（昭和47~48年）にIIIブロックで延長262mのトンネルを実施し、3基の集水井の底部からのたてボーリングにより、トンネルと連結させた。これが1号排水トンネルである（写真-71）。

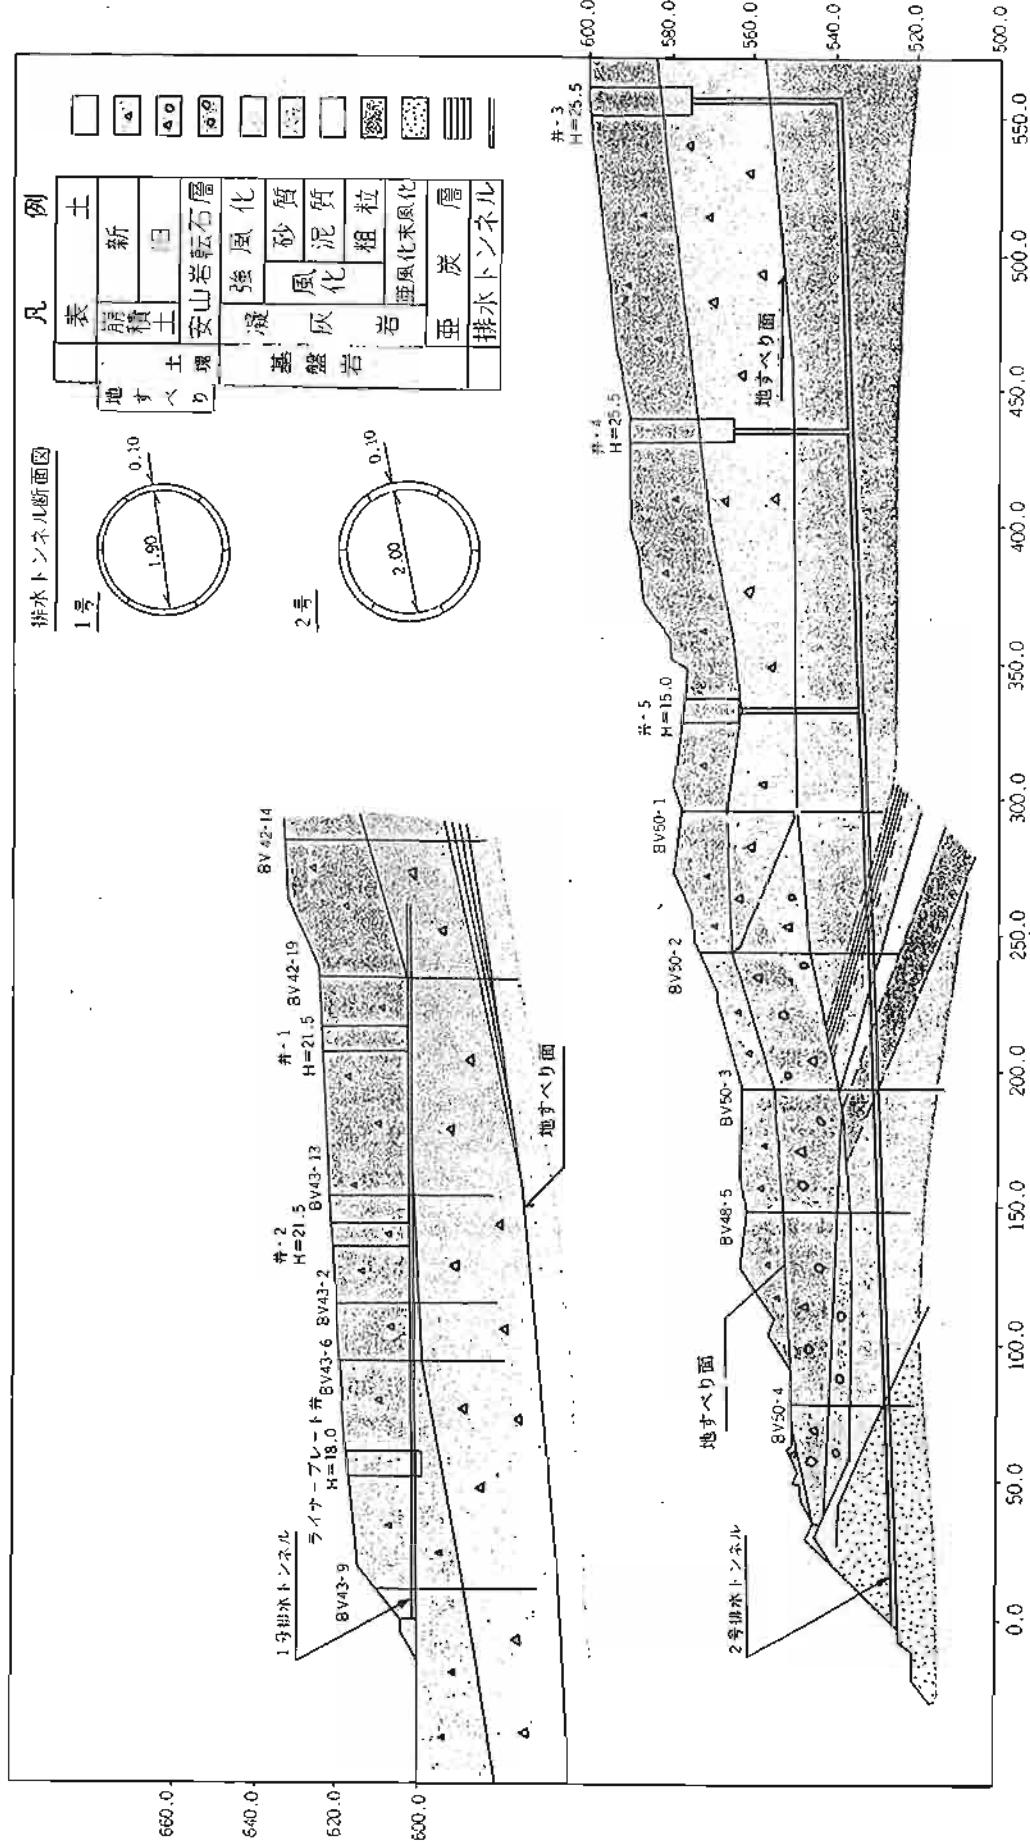
図5-4 排水トレンネル（1号・2号）縦断面図

トンネルは支保工としてライナープレートによる巻きたてを行った。ライナープレートは 1m 当たり 10 枚組立て、外径 2.1m、内径 1.9m、板厚 4mm のものを使用し、1m 間隔に補強リングをついている。

III ブロックにおける施工の結果をみると移動層が均質な岩盤から構成されている部分では順調に掘進したが、軟質な砂質土と砂の部分では地山の崩壊が激しく、作業が非常に難行した。シールドの押し込みには 50ton ジャッキ 4 台を使用し 200ton の推力をもっていたが、100ton の加圧で反力の支えとなるライナープレートのフランジが湾曲したため十分な推力が得られず、これが軟弱層を突破するための最大の問題点となつた。しかし、ライナープレートによる巻立て完了後のトンネルで著しい変形や偏圧を受けているところはなく、不安はもたれない。

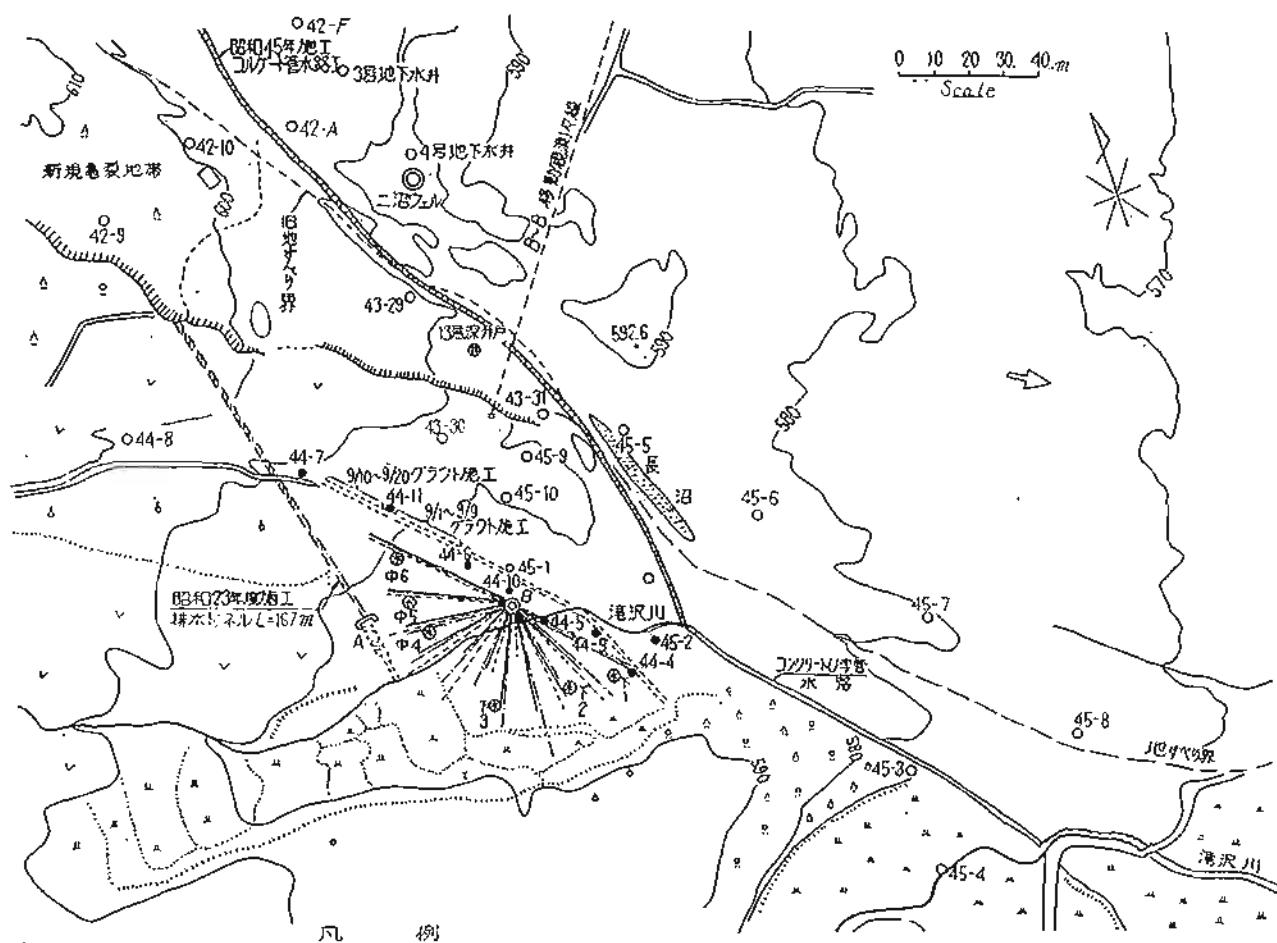
図5-5 遮水壁工施工地周辺平面図

南側の地すべり地外から、旧滝沢川の流路沿いに著しい地下水の流入があることが判明したため、地すべり地外で遮断し排水する計画をたて、B-B測線南方で1970年（昭和45年）に遮水壁工を実施した（図5-5）。ここは表層土が1~5mと薄く、その下位に凝灰質砂岩・泥岩および亜炭からなる岩盤があり、地下水はその亀裂を通って流下していた（図5-6）。遮水壁は薬液注入工法を採用し、岩盤内亀裂にまずLW（水ガラス系）を注入し、更にサングラウト（リグニン系）およびこれと日東SS（アクリルアマイド系）の併用を追加した。施工延長120m、深度15~25m、注入孔は千鳥状に配置し、隣接孔間隔2m、前後列間隔1.0~1.5mとした（図5-7）。注入は深度5m毎に3~5段に分けて実施し、工事中チェックボーリングを約15m毎に行って薬液の浸透状況と透水係数の変化を調べた。

遮水壁工完了後、同年度にその上流部にライナープレート集水井（深さ15m、径3.5m）1基を設け、集水ボーリングを行ったが集水量は多く、平均50ℓ/minの集排水となっている。この工事の結果、IVブロック下部南側の地表水・浅層地下水は急減し、土塊がかなり乾燥した状態になった。
