平成 7 年 7 月梅雨前線豪雨

# 姫川流域における 土砂災害と警戒避難の実態

建設省土木研究所砂防部  
長野県土木部

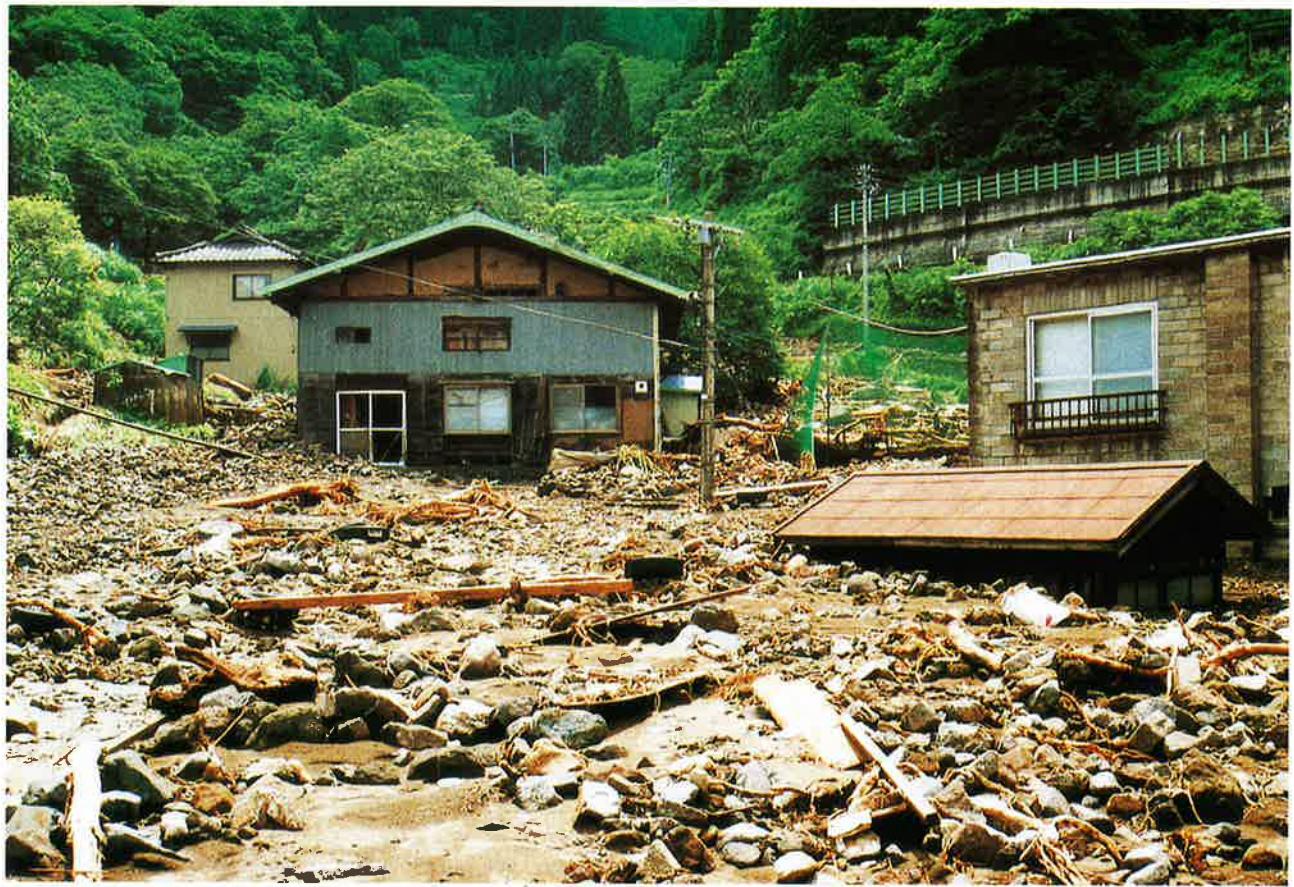
小谷村（光明沢）

土石流により家屋埋没

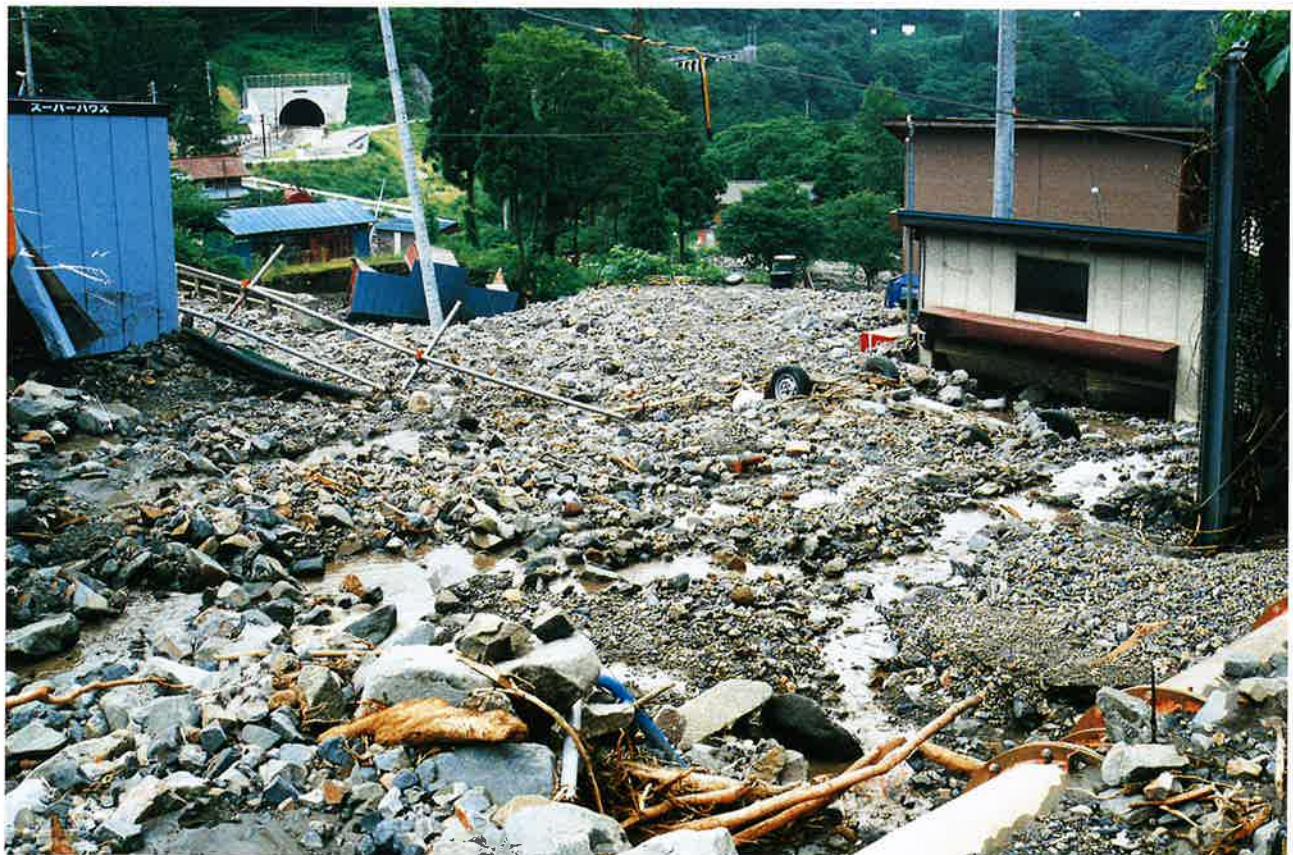
小谷村（湯原沢）

土石流により家屋埋没

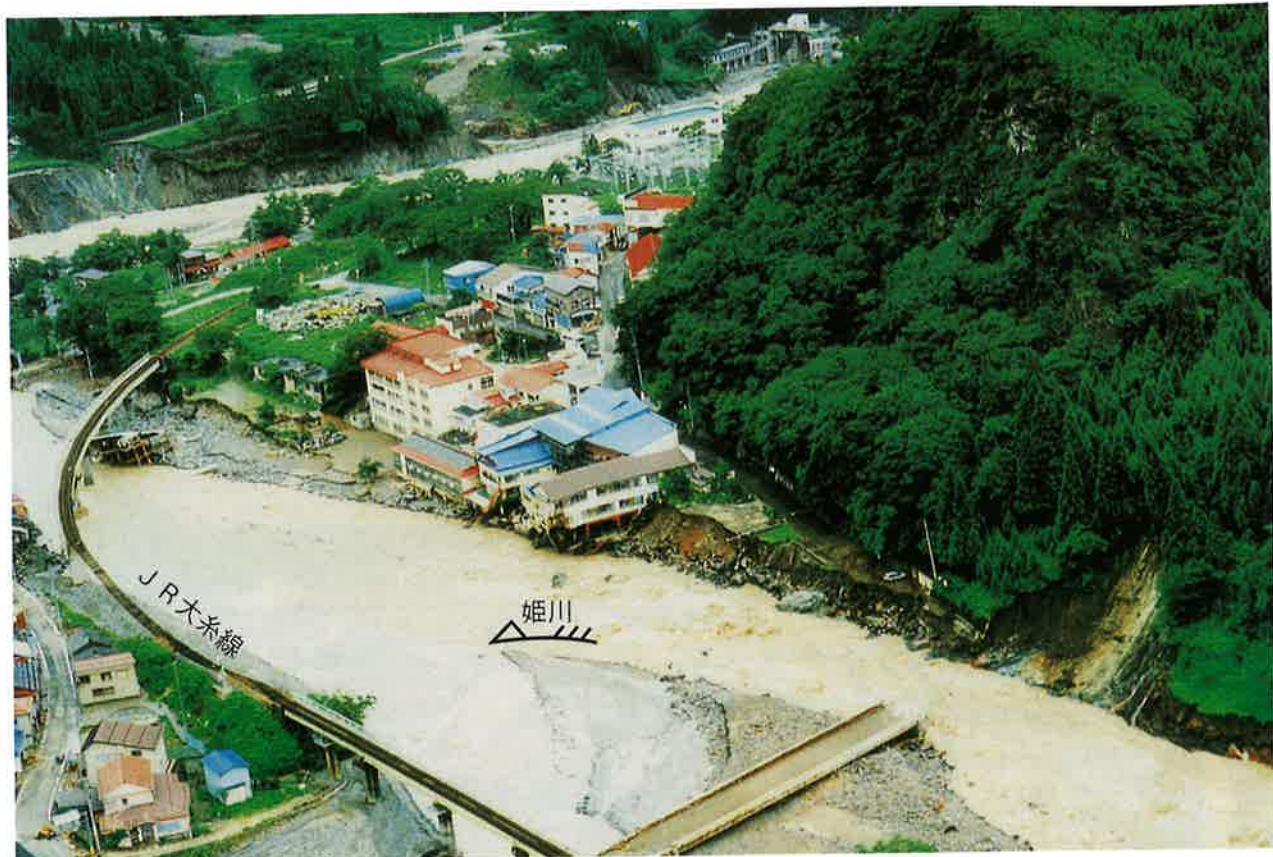
姫川（小谷村姫川温泉）

橋を断ち切られて集落は孤立

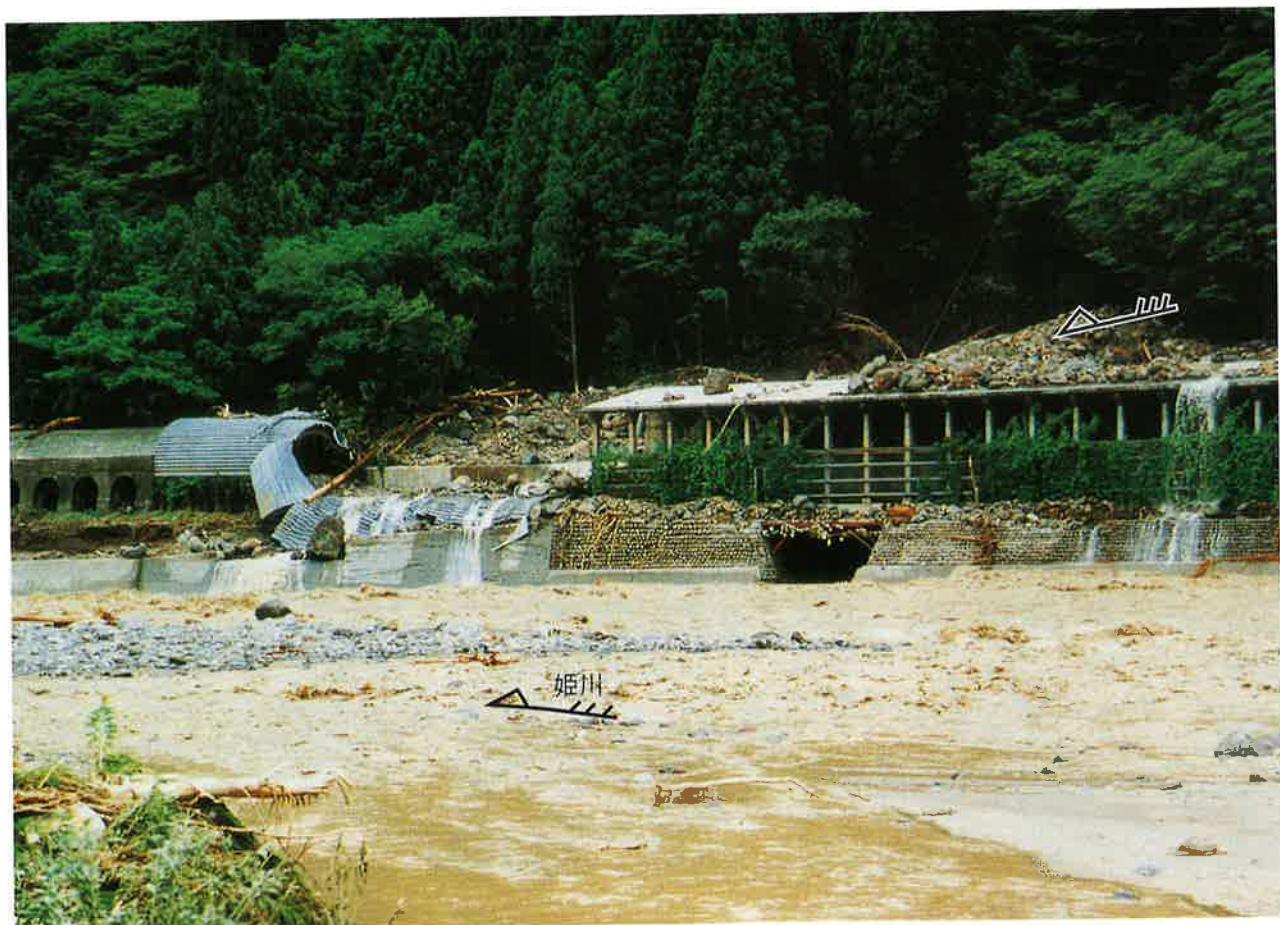
小谷村（常蔵沢）

土石流によりJR大糸線損壊

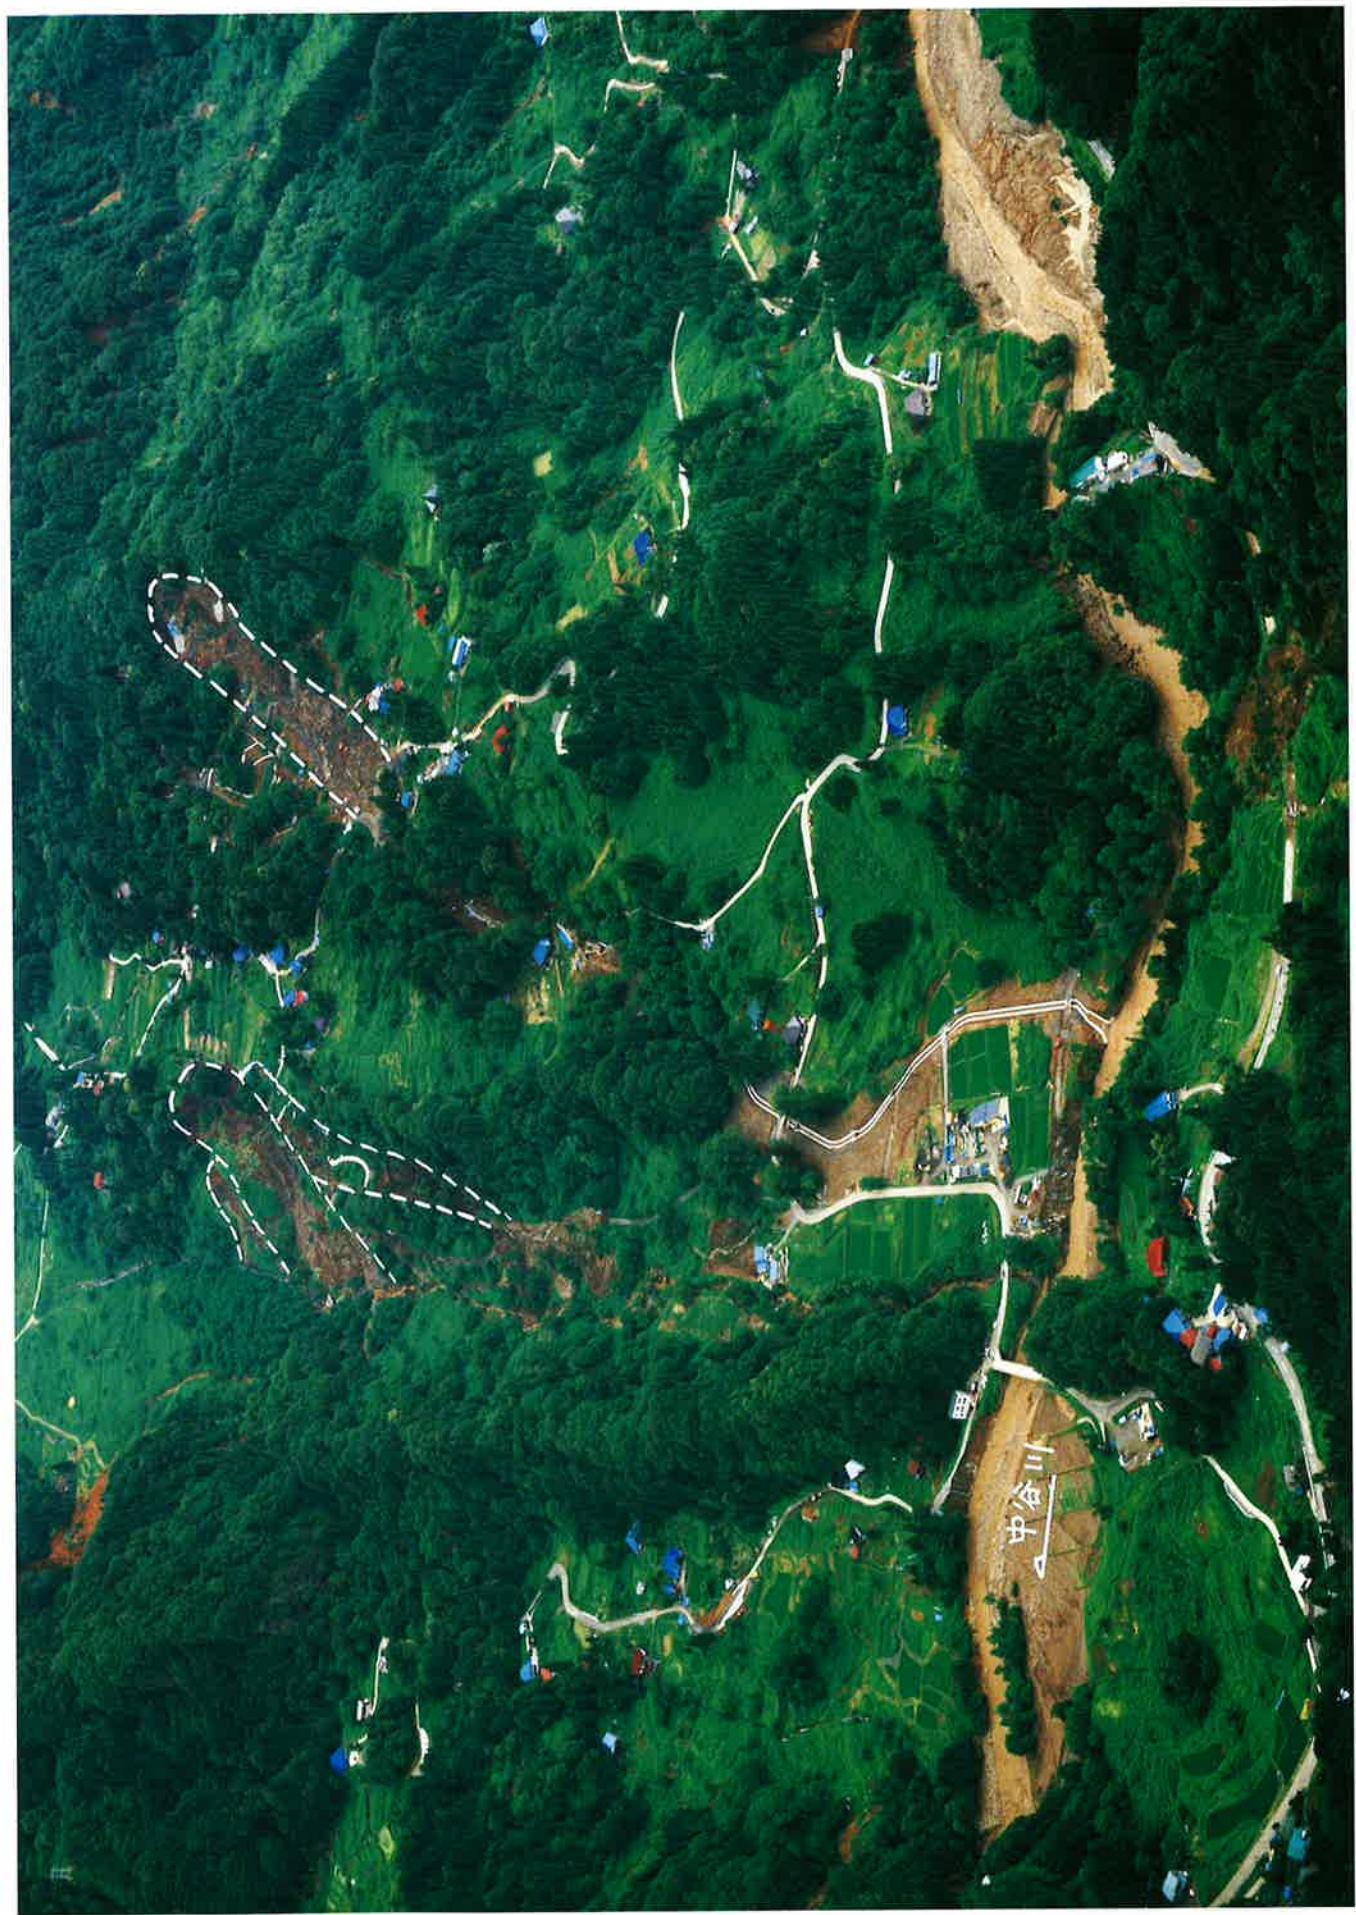
清水山地すべり再活動 小谷村（清水山）

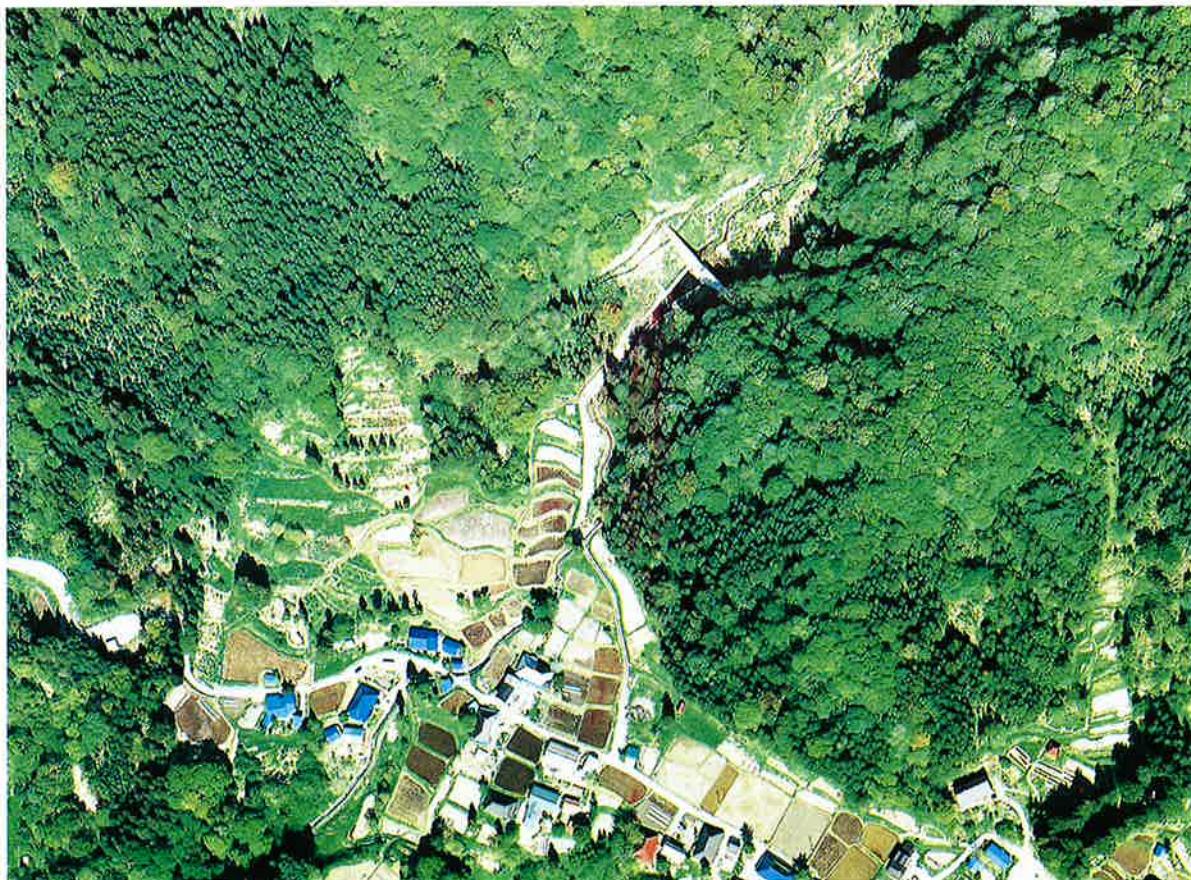
姫川支 くるみ沢 (小谷村・黒川)

梅雨前線豪雨前

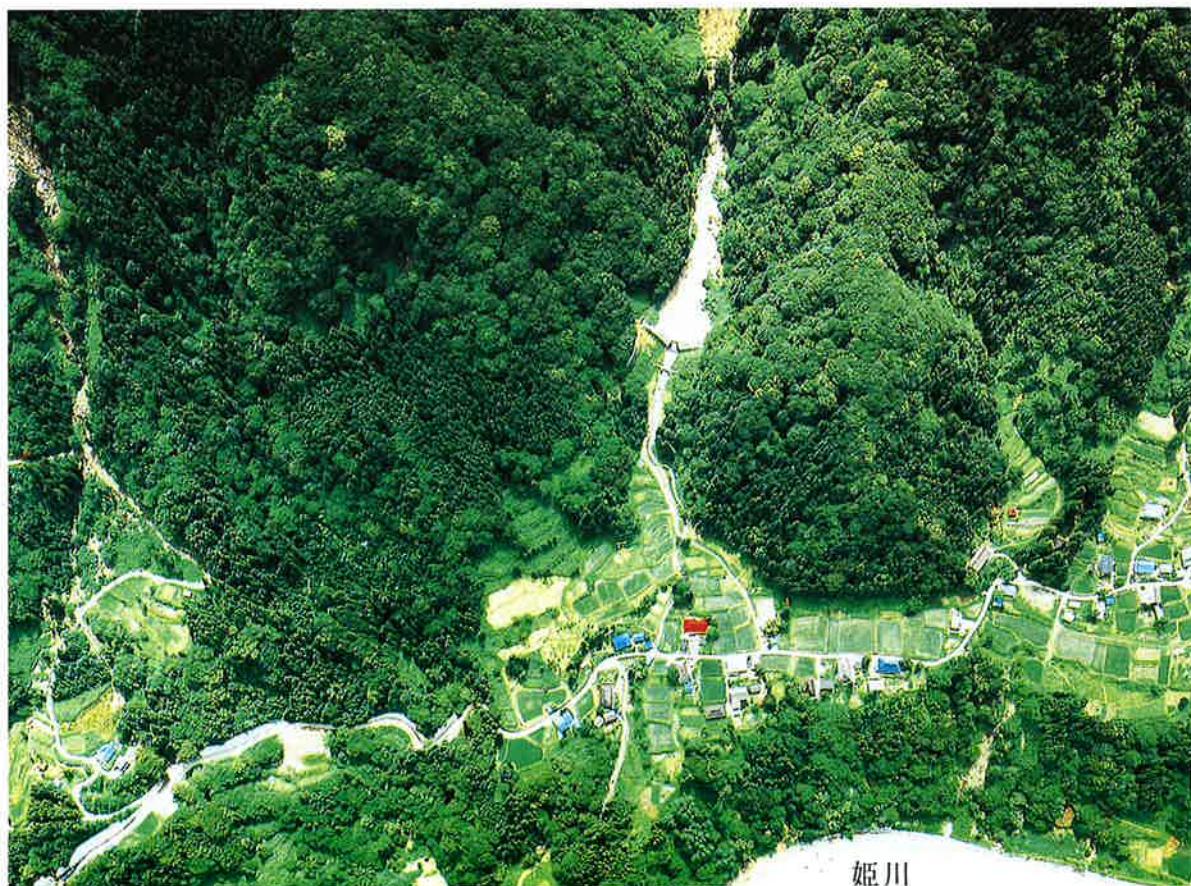
梅雨前線豪雨後

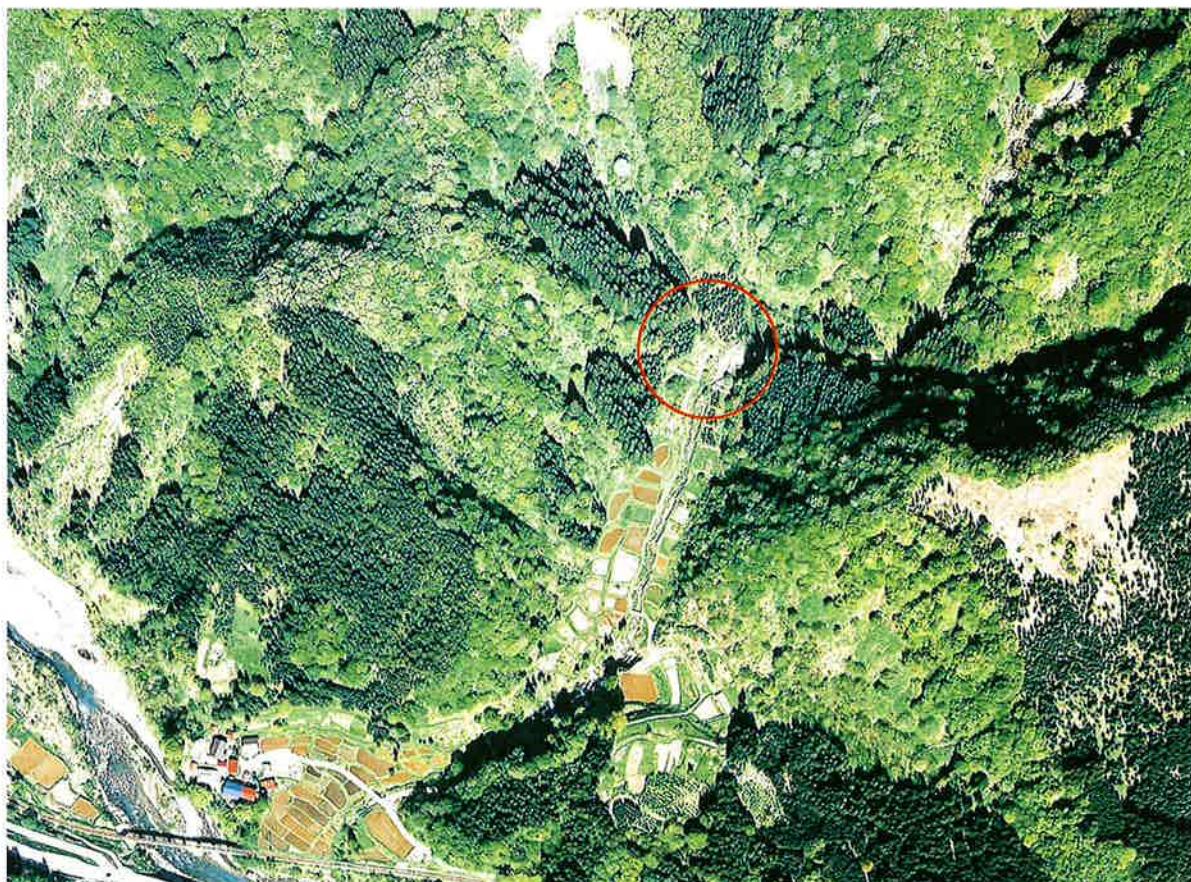
姫川支 坪の沢 (小谷村・坪沢)

梅雨前線豪雨前

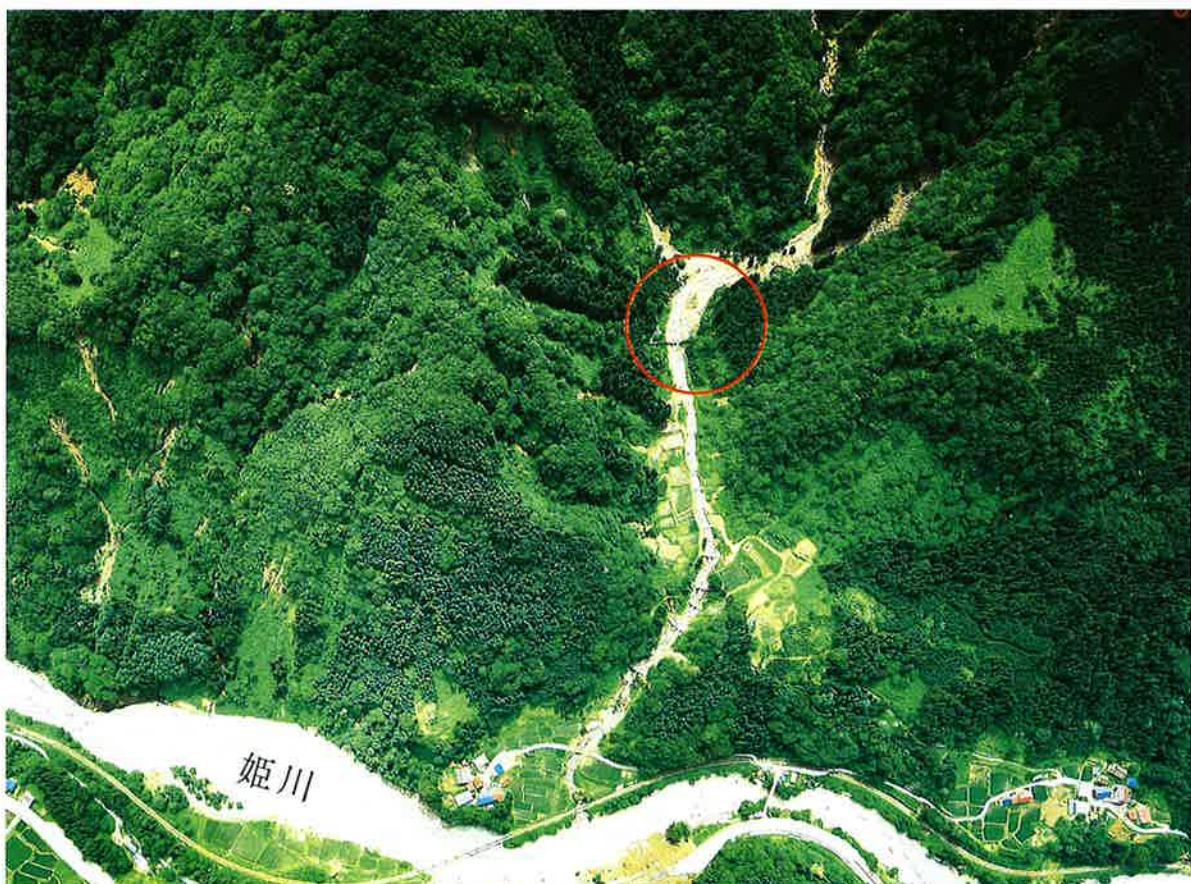
梅雨前線豪雨後

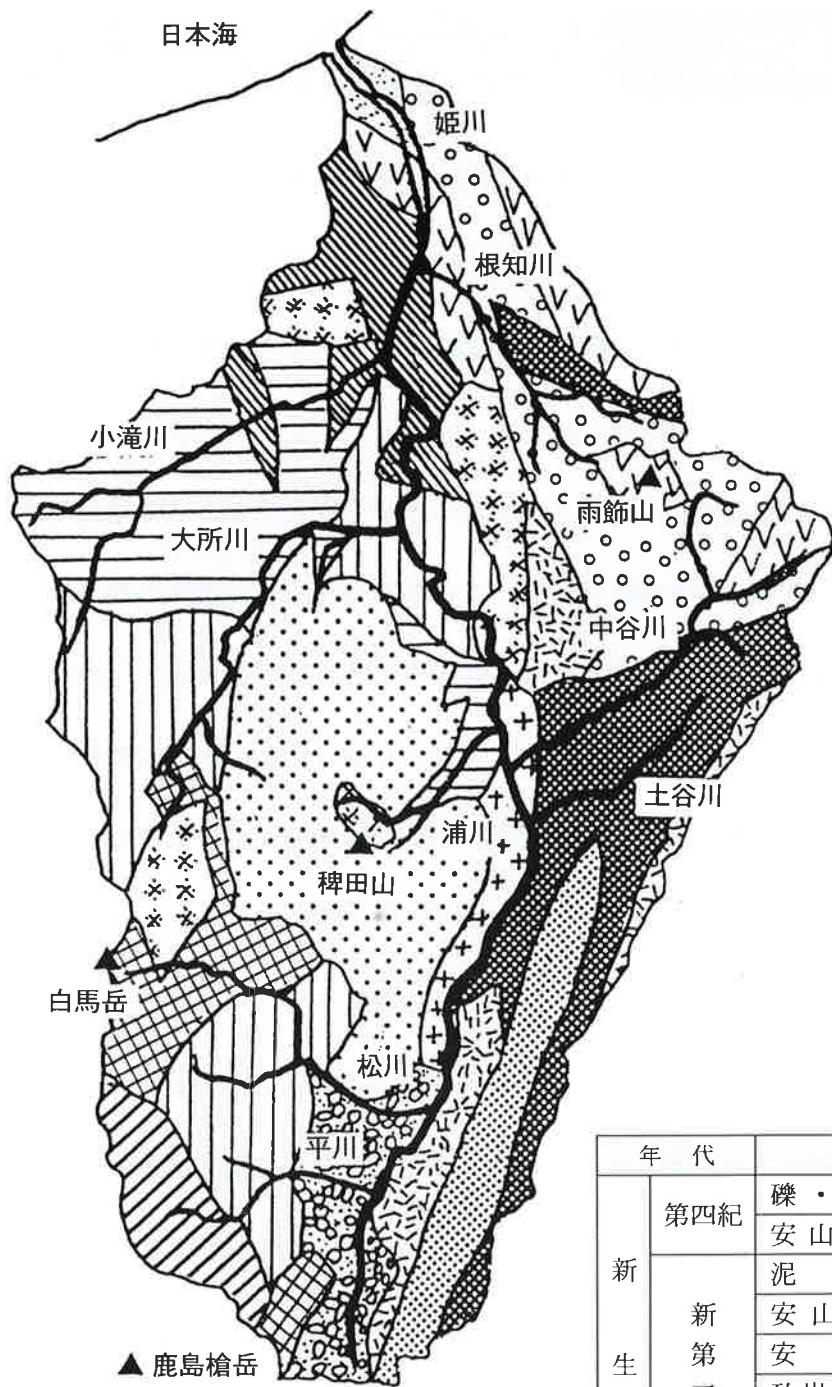
図-1 姫川流域地質概要図  
(北陸地方土木地質図を参考に作成)

姫川の西側の山地は、中・古生層から成っている。また、白馬乗鞍岳は第四紀更新世に噴出した火山で、大量の火山碎屑物と大きな起伏量を有している。

姫川の東側の山地は、フォッサマグナ地域に属しており、新第三紀の堆積物（砂岩と泥岩の互層）から成っているが、糸魚川～静岡構造線の活動の影響を受けて、地層は褶曲し、断層によって切られ、地すべり地が密集している。

姫川流域の地質概要は図-1に示したとおりである。

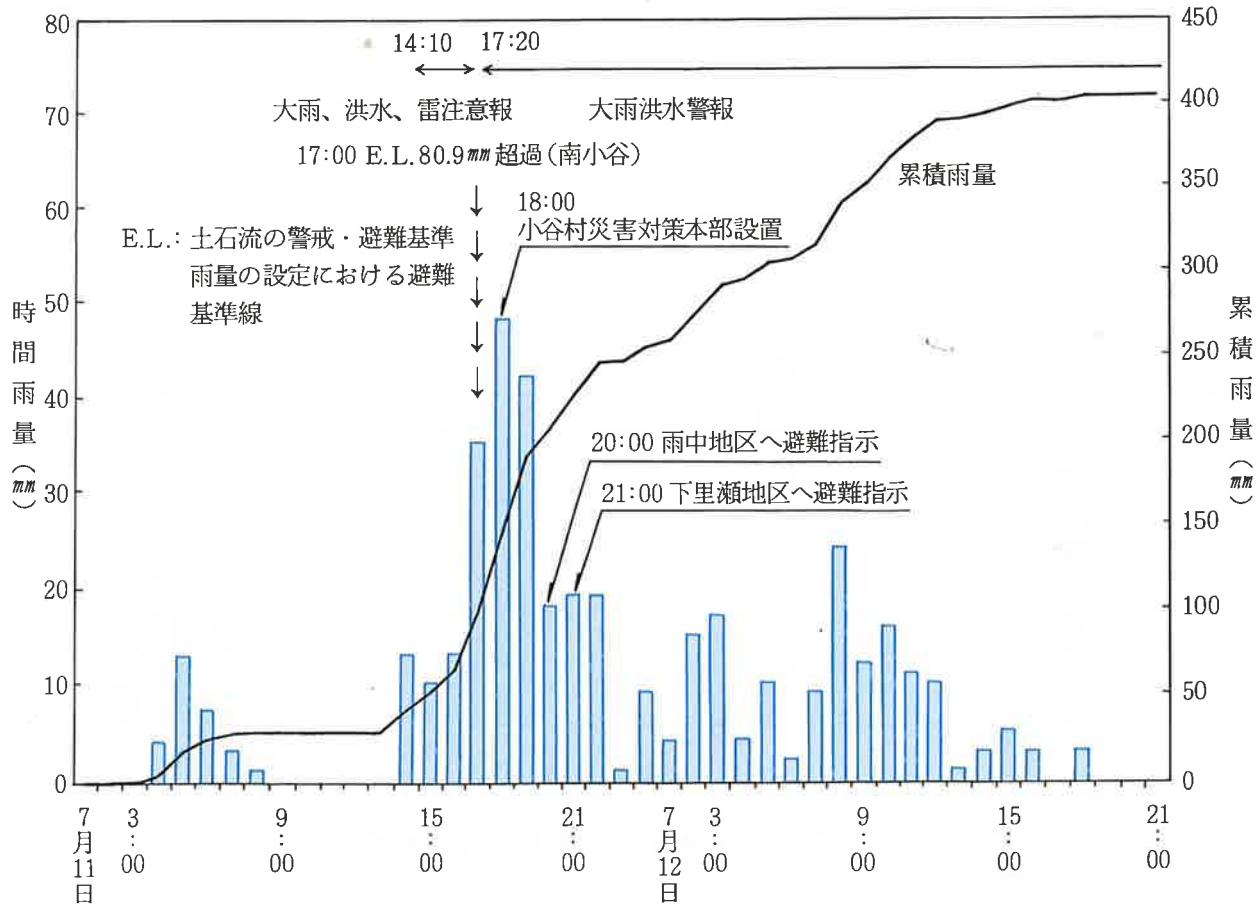
姫川流域の白馬村猿倉観測所では7月11日3時から12日11時までの累積雨量は550mmに達し、糸魚川市白池観測所では時間最大雨量62mm/h（11日17時～18時）を記録した。特に11日17時から20時の3時間に強雨が集中し、土石流等の発生もこの時間帯に集中していた。（図-2）。

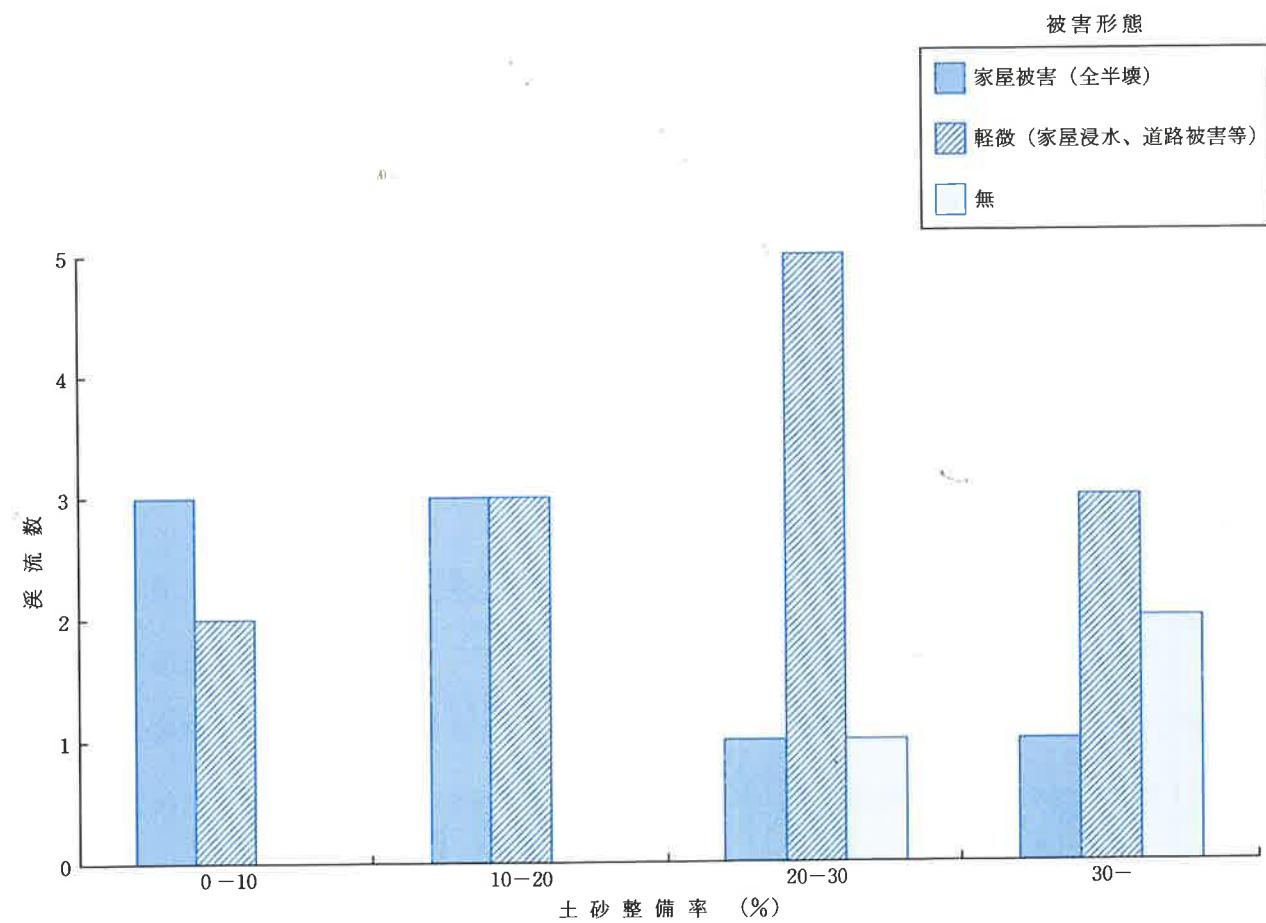
図-3 土石流危険渓流等の土砂整備率と被害形態の関係（小谷村）

今回の災害で実際に土石流が発生した土石流危険渓流において、何らかの砂防設備が設置されている着手率は100%であり、地先砂防としての対応はある程度進んでいる地域であったといえる。各渓流における整備率は必ずしも十分なわけではないが、図-3に示したように、小谷村の土石流危険渓流の土砂整備率と被害の形態（程度）には一定の傾向がうかがえる。土砂整備率が20%未満の渓流では家屋の全半壊を伴う被害が多いのに比較して、20～30%を境に被害程度が軽減される傾向がみられる。
