平成7年7月11日～12日にかけての梅雨前線豪雨  
単災復旧

## 事業概要

# 一定災 姫川

# 旧事業 復成 災害 助成 姫川

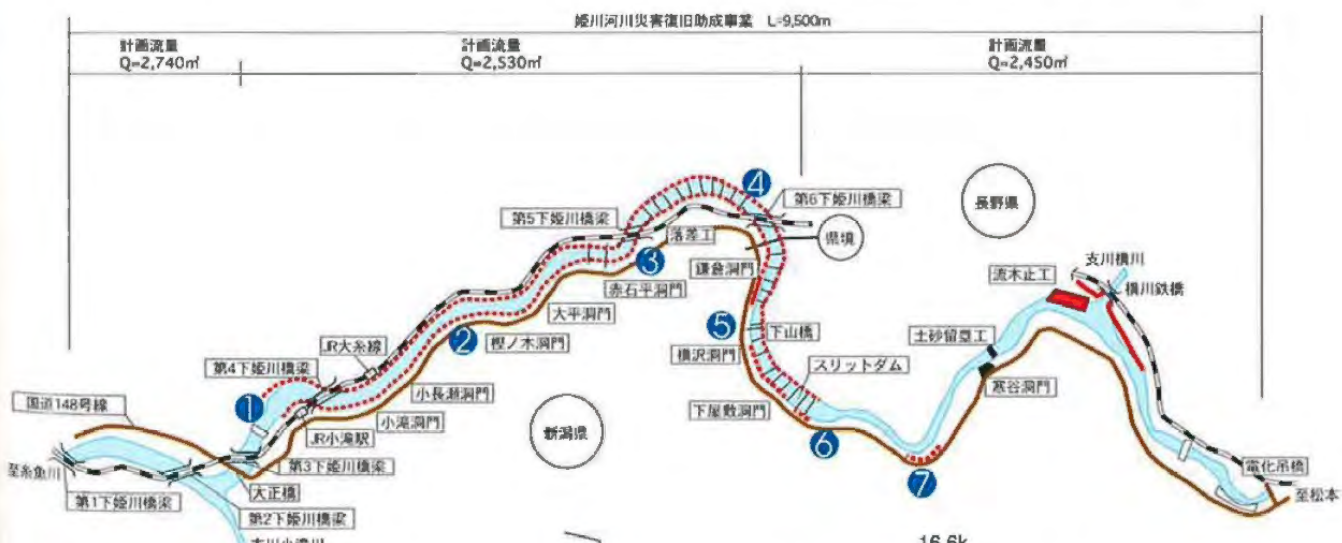
復旧にあたり、大量の堆積土砂の除去により、河道を確保し、また川幅が狭く河岸浸食の恐れがある箇所には、護岸工、根固工を設置した。  
また流出土砂の調節を行うため、スリットダムを計画した。

計画概要表	
施工延長	4,750m
流域面積	542.4km <sup>2</sup>
計画高水流量	2,530~2,450m <sup>3</sup> /s
計画川幅	42.0~180.0m
計画河床配	1/70~1/105
法勾配	1:1.0
天端幅	5.0m
余裕高	1.2m
粗度係数	0.043~0.045
事業費	(長野県分) 9,767百万円

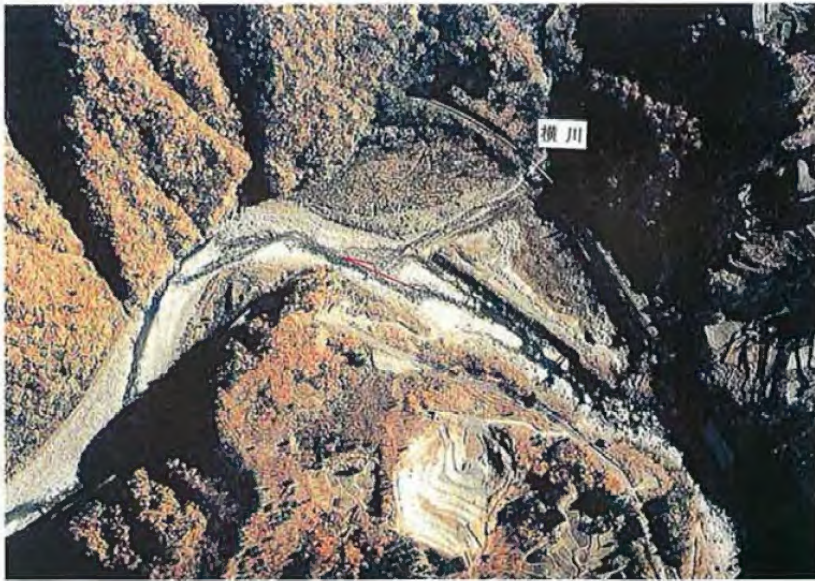
▲被災前の現況(横川合流付近) (H元.11)

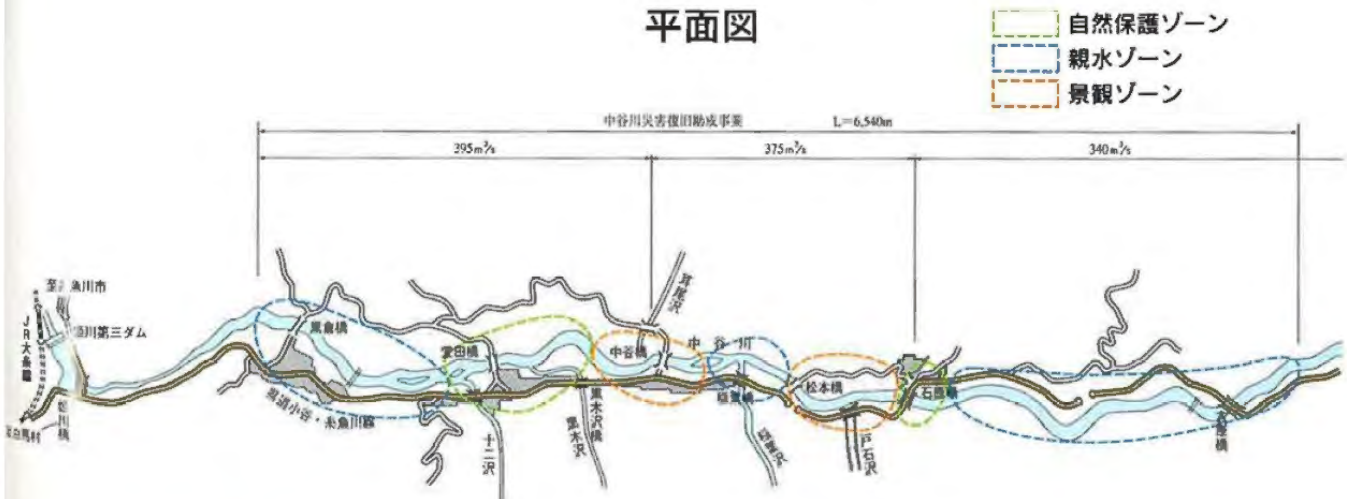
## 平面図

このような激甚な災害を契機に、河積の拡大と縦断勾配・流路の是正を図り、沿線住民の民生の安定を図るため、災害復旧助成事業により施工するものである。また、本河川流域は、自然豊で数々の貴重種をはじめ多くの動植物が点在し、上流部には小谷温泉、雨飾山等の観光地があることから、流域を「自然環境ゾーン」「親水ゾーン」「景観ゾーン」に分類し、各ゾーンの特性に応じ、自然環境、親水性等に配慮した整備を行なうものである。

計画概要表	
施工延長	6,540m
流域面積	28.8~57.8km <sup>2</sup>
計画高水流量	340~395m <sup>3</sup> /s
計画川幅	14.5~85.5m
計画河床勾配	1/74~1/27
法勾配	1:0.5~1:3.0
天端幅	1.0~3.0(4.0)m
余裕高	0.8m
粗度係数	0.045
事業費	7,227百万円

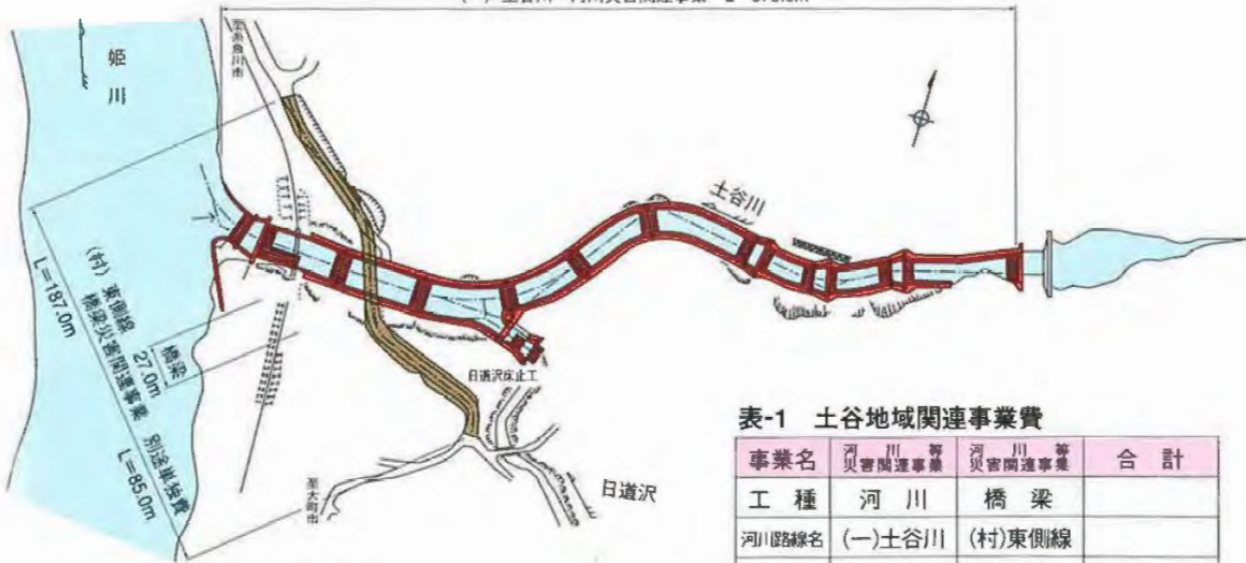
**平面図**

- (河川) L=573.0m
- 護岸工A=4,989.9m
- 床止工5基 帯工 5基
- (橋梁) L=187.0m
- (橋梁部) 27.3m 取付道路部 159.7m
- 幅員W=7.0m

(一) 土谷川 河川災害関連事業 L=573.0m

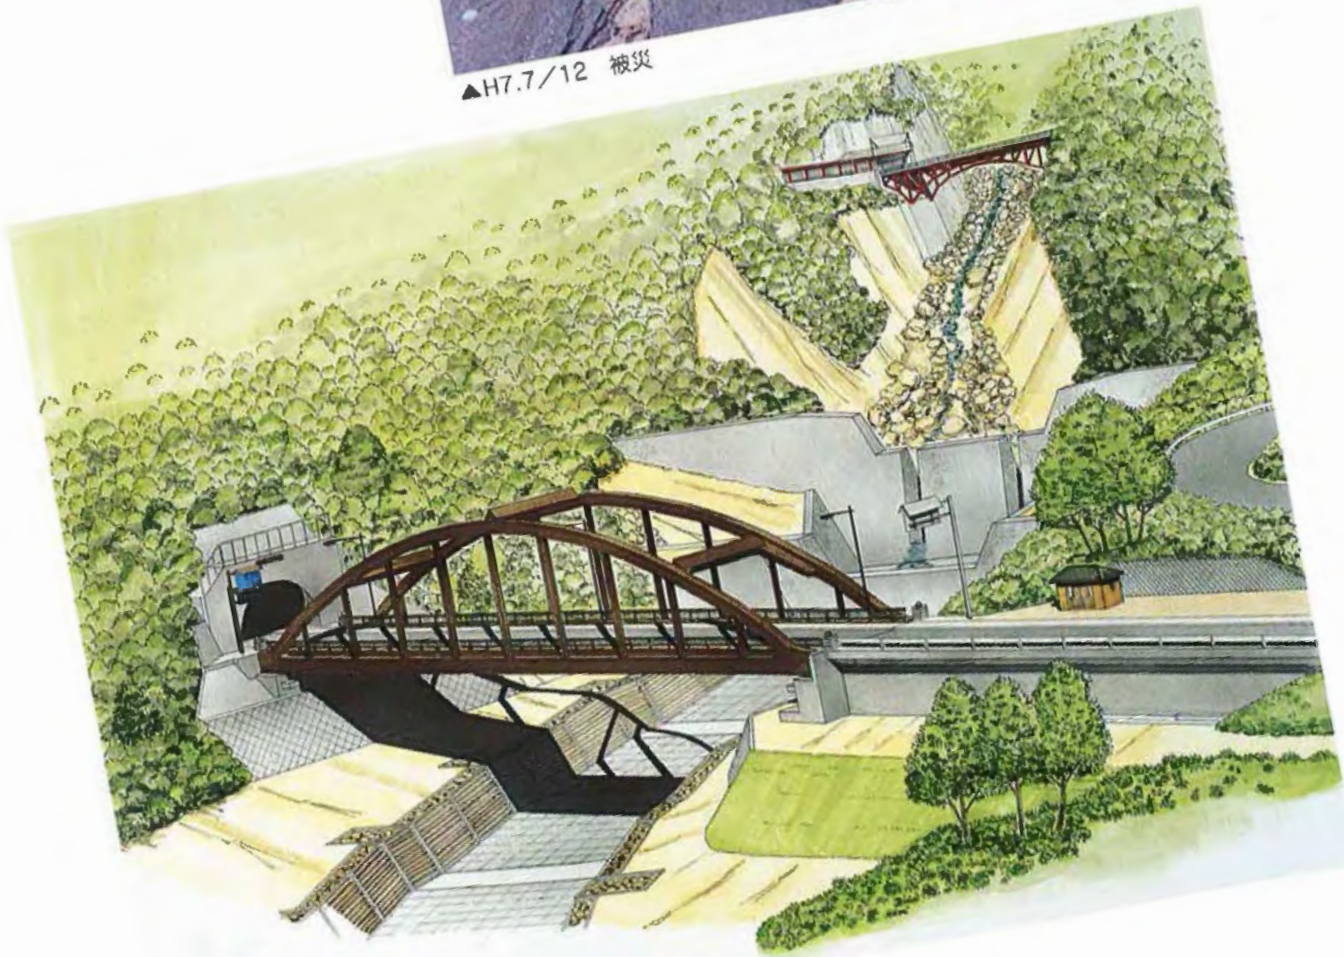
▲完成予想図

新国界橋は、長野県と新潟県を結ぶ国道148号の両県の境界に位置し、平成7年7月11日から12日の異常降雨により発生した蒲原沢の土石流により流出した。復旧に当たっては、トンネル出口に位置し、架橋位置の変更はできないことから、少しでも土石流による被災を防ぐため、既設橋台を補強し、従来の鋼方柱ラーメン橋を単純鋼ローゼ桁橋に変更して採択された。
