長野県の地すべり

地すべり等防止法制定から 50 年の歩み

平成 21 年 3 月

長野県 建設部 砂防課

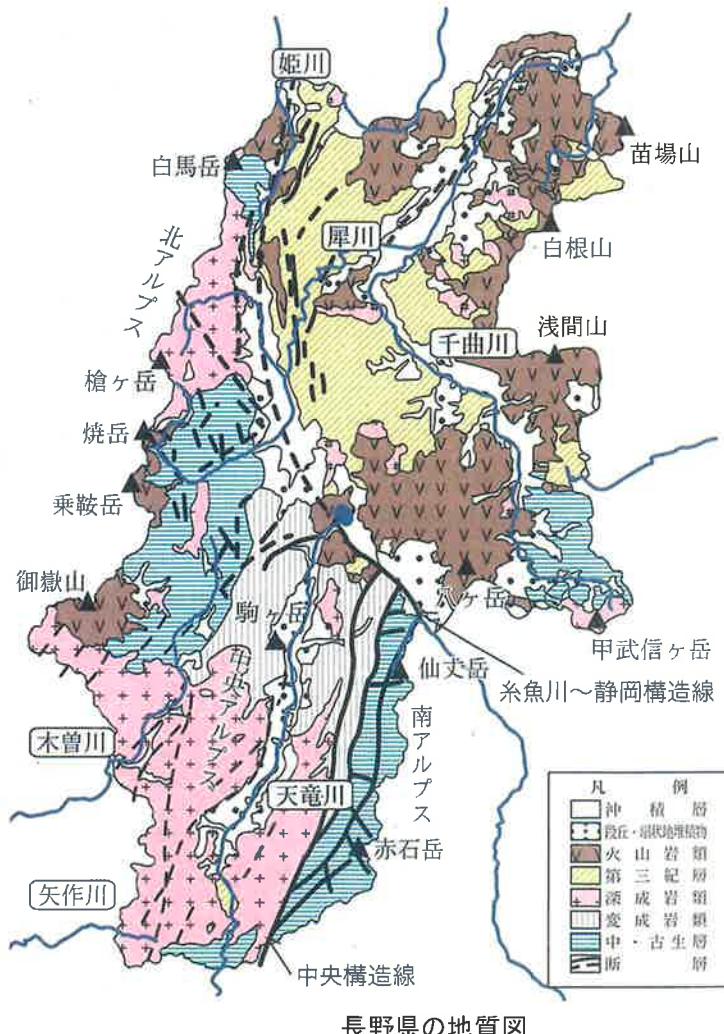
長野県の地質図

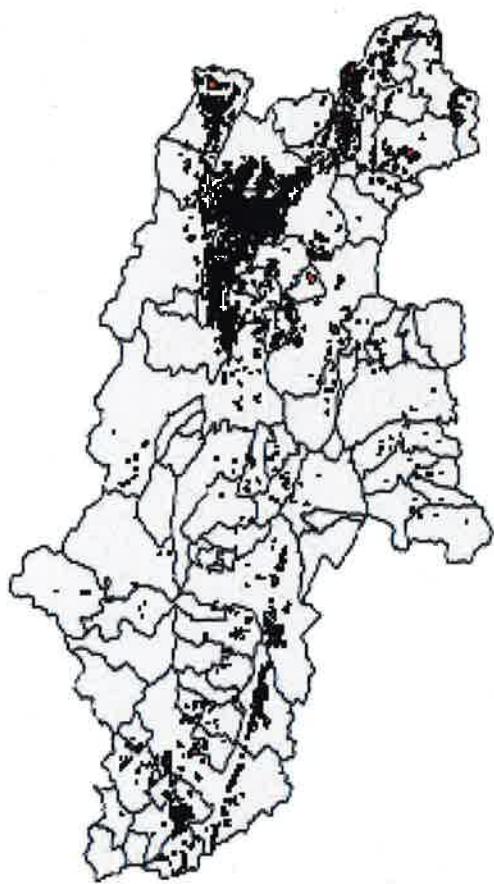
地すべり危険箇所位置図
(国土交通省所管)

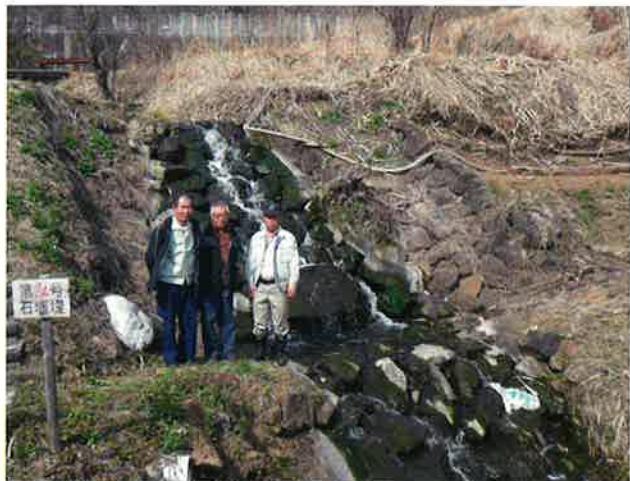
明治時代に施工された石張えん堤と現在の砂防惣代
(H20 薬師沢 小川村)

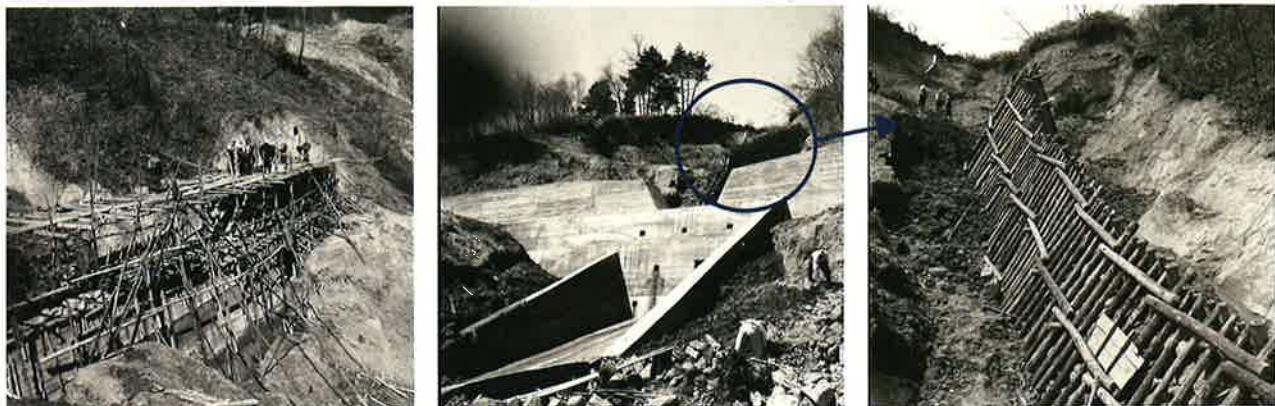
砂防事業による地すべり対策 (S27 茶臼山 長野市)

左：えん堤施工状況 中央：えん堤全景（上流には暗渠工） 右：えん堤上流に施工された木枠の暗渠工

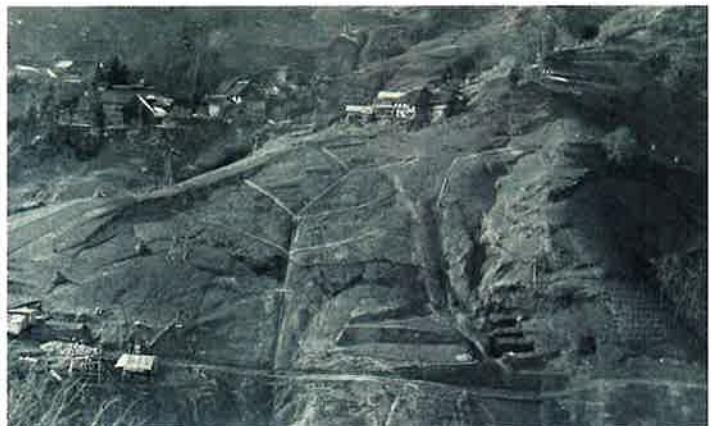
地すべり地での水路工 (年代・場所不明、昭和 40 年以前)

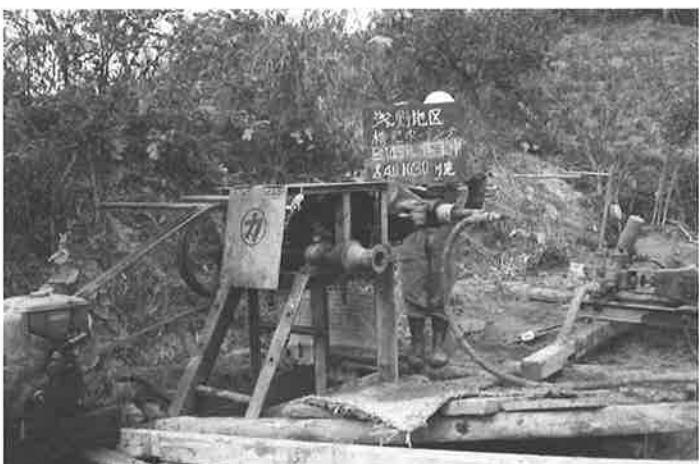
横ボーリング施工状況 (S38 浅野 長野市)

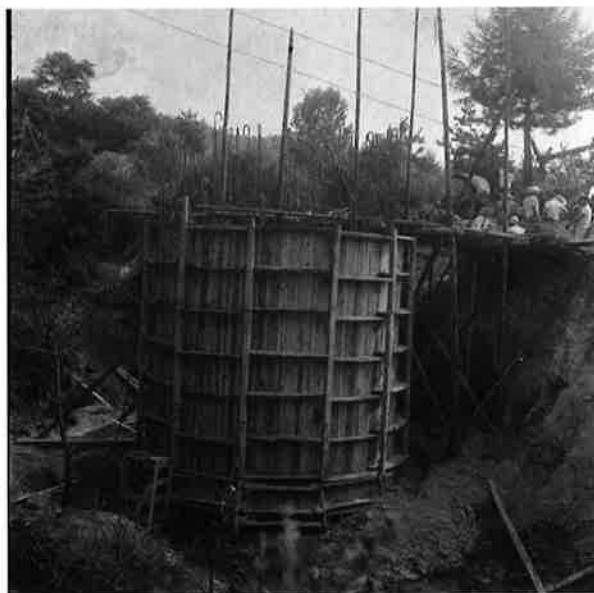
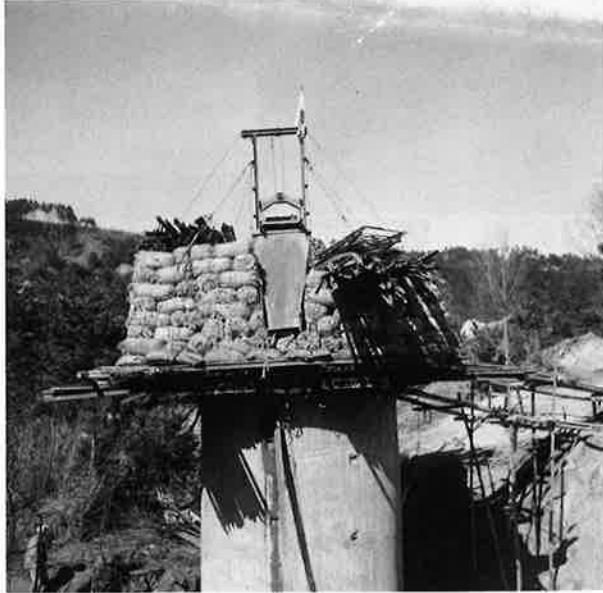
コンクリート打設

荷重による沈下

集水井筒工 (S36 茶臼山 長野市)

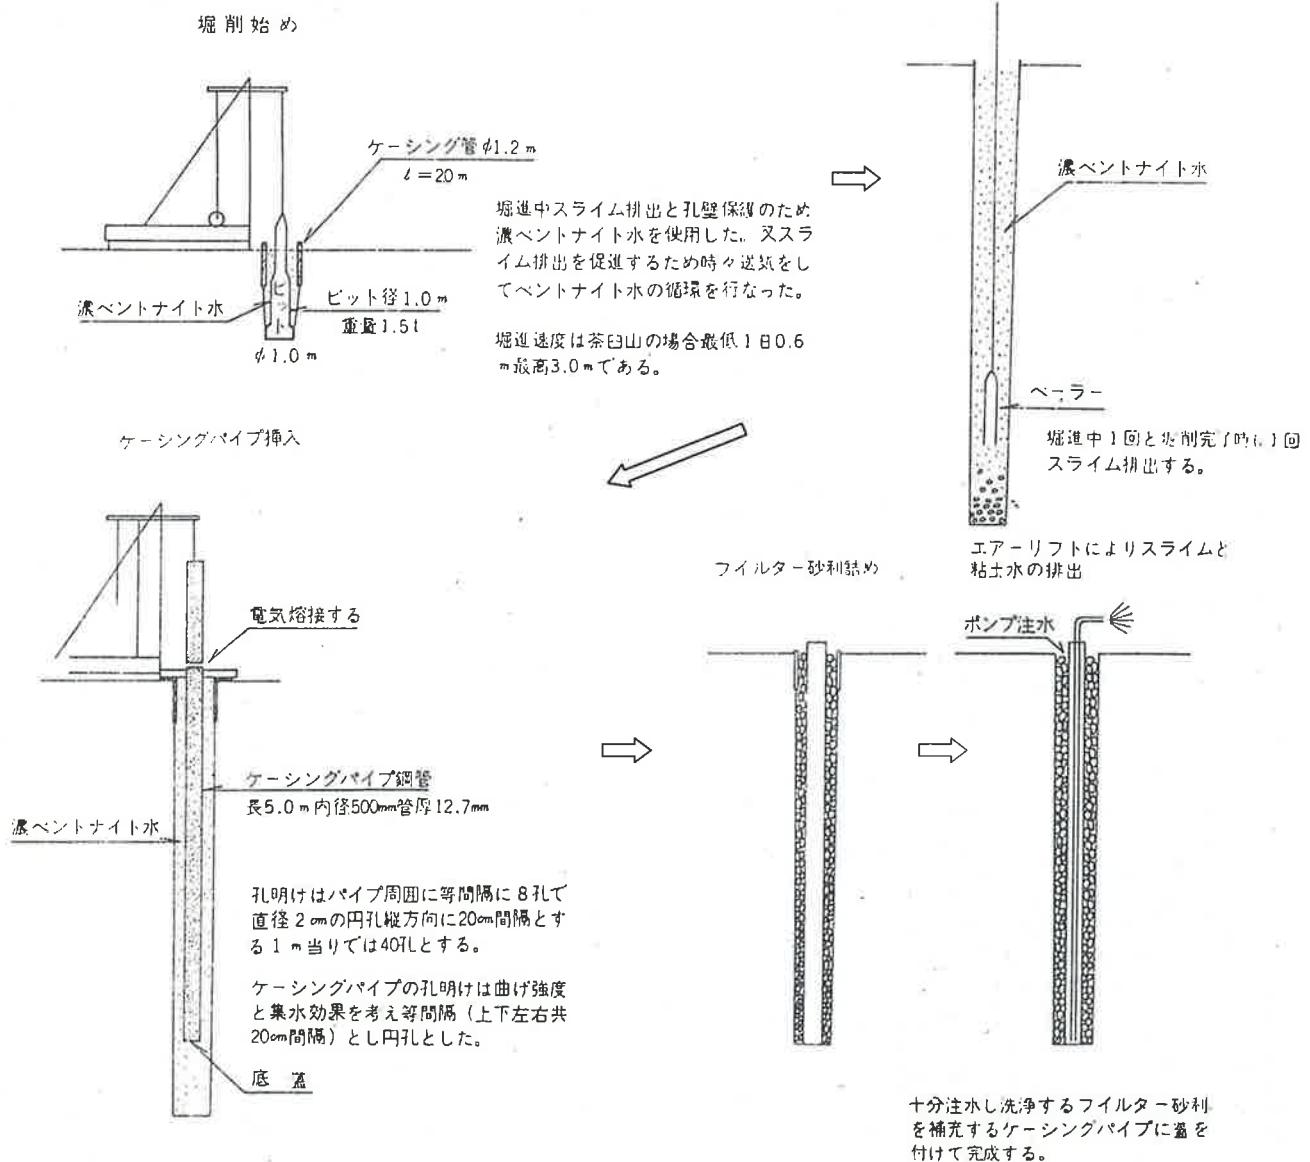
ペーラーによるスライム排出

深井戸工は、茶臼山地すべりの特徴を検討し、長野県独自に開発されたものです。全国的にも沈下式の井筒工は茶臼山と同様に井戸を沈めるのに困難を極め、工費も嵩んでいました。そこで建設省土木研究所と民間業者が共同で開発した（昭和37年頃）のが、現在も用いられているライナープレートの集水井です。この頃から集水井に横ボーリングを組み合わせて施工されるようになりました。長野県では昭和41年に倉並地すべり（長野市）で施工された記録が残っており、翌42年には集水井内から排水ボーリングが施工されています。なお、茶臼山地

すべりではその地質構造からライナープレートによる施工が困難であったため、昭和44年、45年にニューマチックケーソン工法により、鉄筋コンクリート井筒（内径3.5m、深さ21m、壁厚60cm）3基が施工されています。

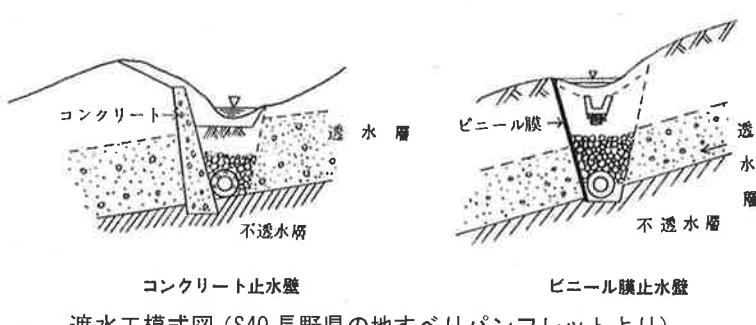
遮水工模式図 (S40 長野県の地すべりパンフレットより)

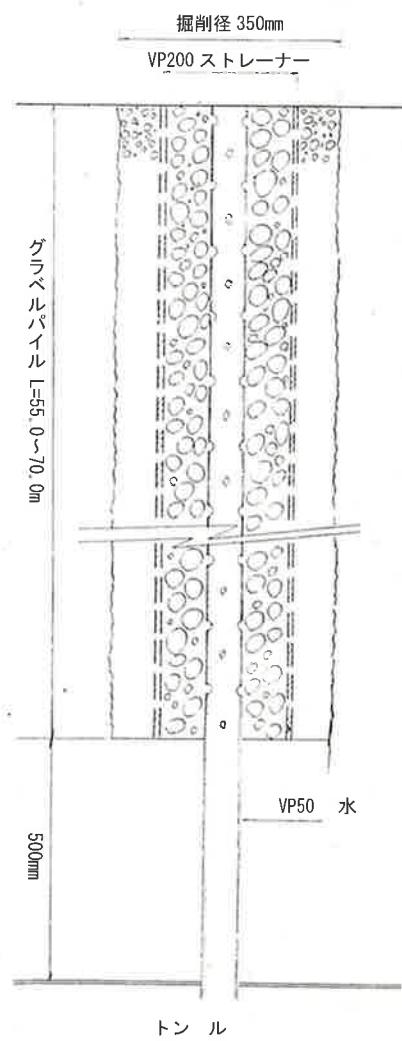
倉並グラベルパイプ工 詳細図

グラベルパイプは別名乾式遮水壁工とも呼ばれており、深層地下水の遮断工の一種ととらえることができます。地下水の流下方向に対し直角方向に列状に集水用の縦穴を設置し、下部を連結して排水するもので、前述の地下水遮断工に比べ、遮断部上部での地下水位上昇の心配がないという利点があります。昭和 56 年から倉並地すべりでグラベルパイプが施工されました。大孔径ボーリングを垂直に行い径 350mm の縦孔を開け、内部に径 200mm と 50mm の有孔管を建て込み、まわりには砂利を詰めてフィルターとし、下部は排水トンネルおよびそこからの水平ボーリングに連結して排水を行って

います。茶臼山地すべりでは昭和 58 年からグラベルパイルを施工しています。

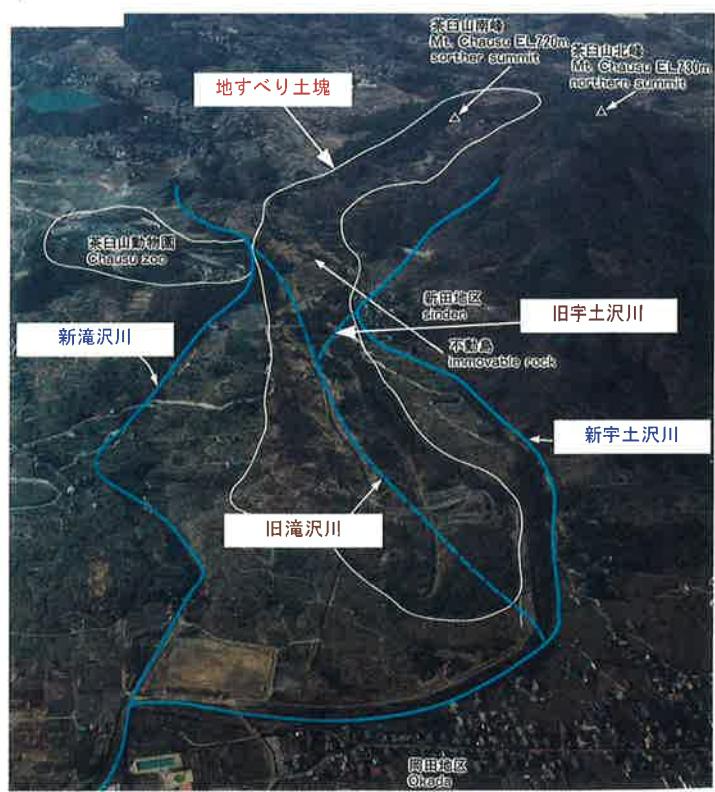
茶臼山地すべり河川付け替え工

されましたが、その地すべり活動のために一部埋没や破損をしています。その後も続いた大きな地すべり活動に対し、昭和 7 年から 34 年にかけて、地すべり地内を流下する滝沢川と宇土沢川の 2 河川を地すべり地外へ 2.5km にわたって付け替える大規模な河川工事が行われました。

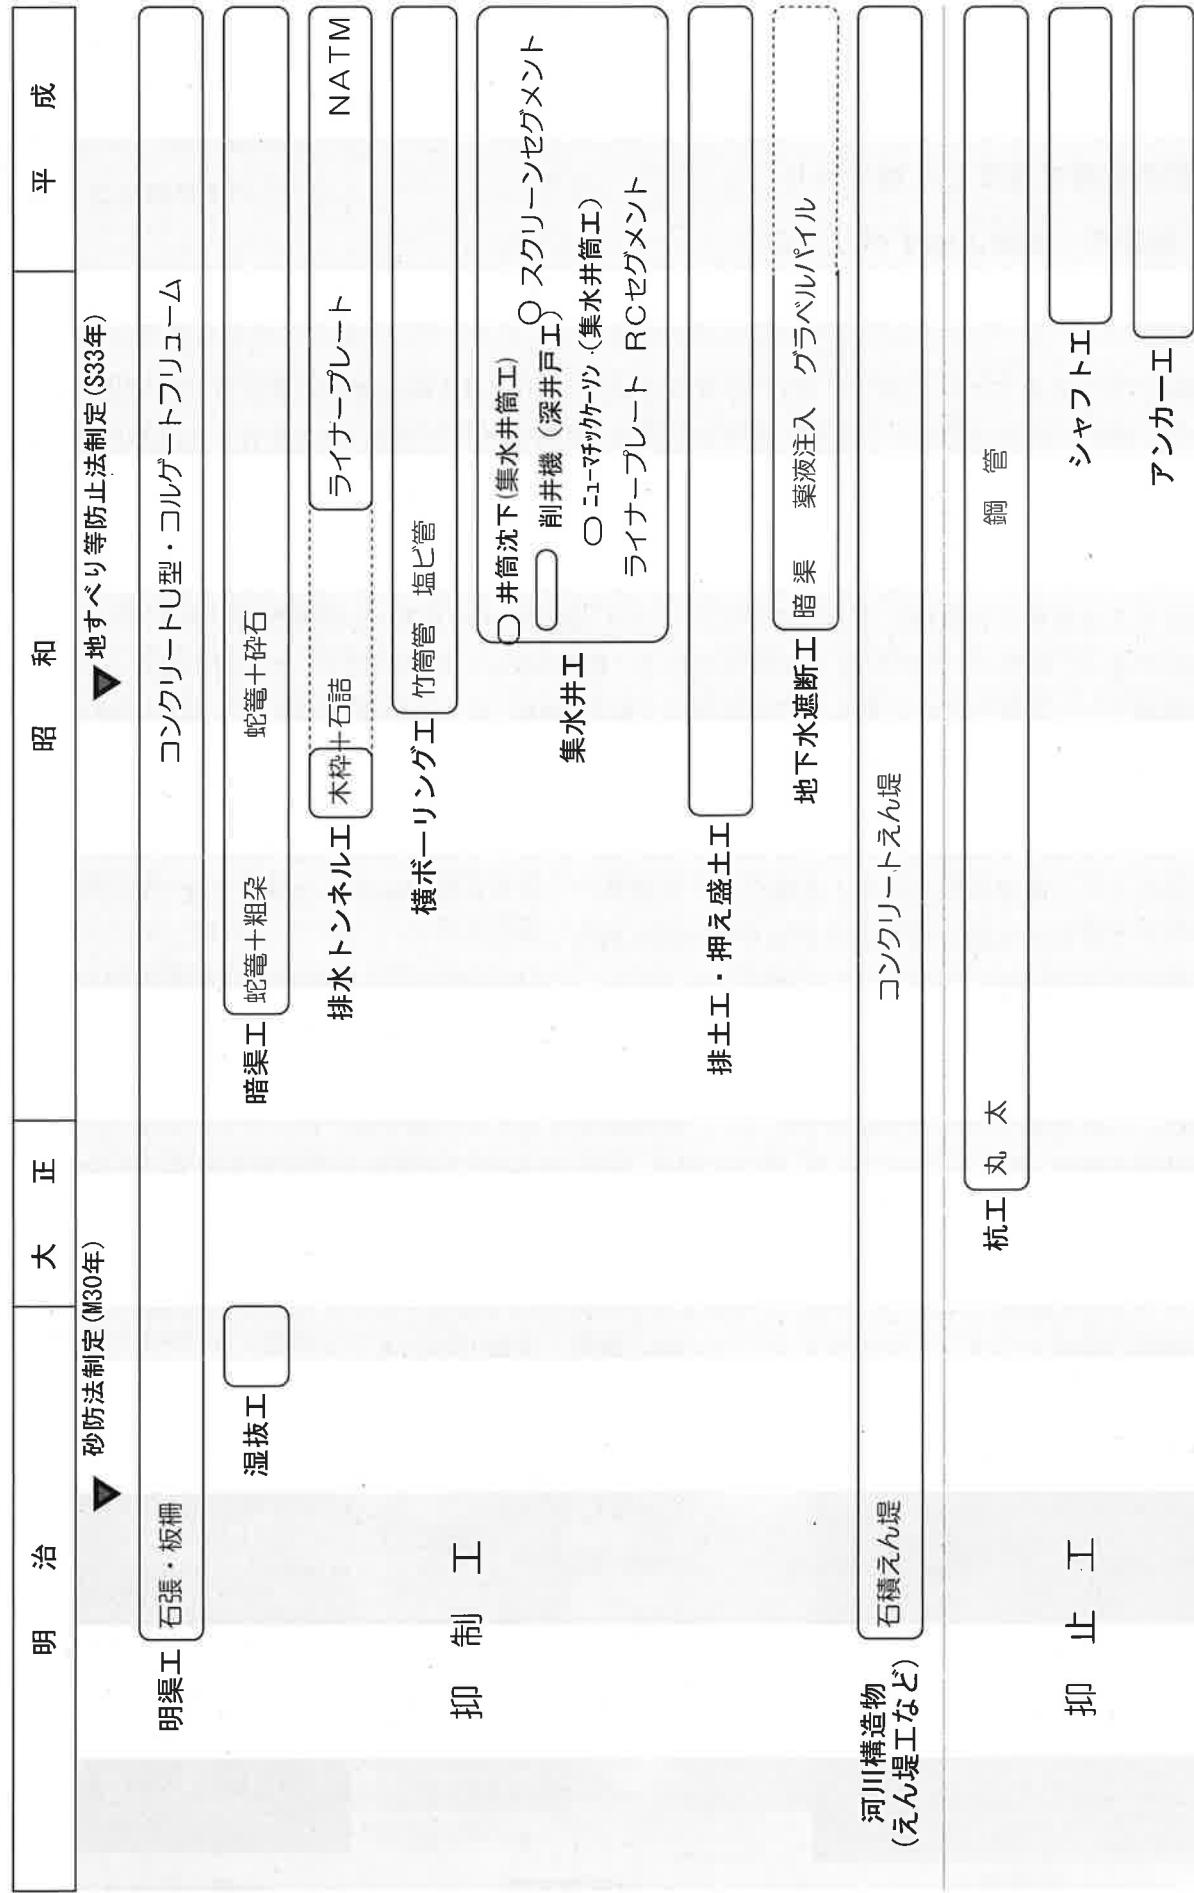
長野県における地すべり防止工法の変遷

注) この分類は長野県の地すべり防止工法の変遷を分かり易くするためにまとめたものであり、工法の分類についてはこれと異なる整理がありますのでご注意ください。

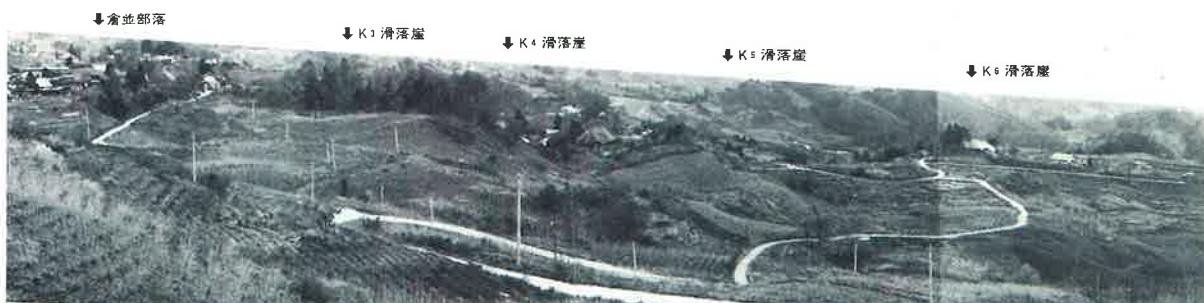
最も活発に活動したIブロック

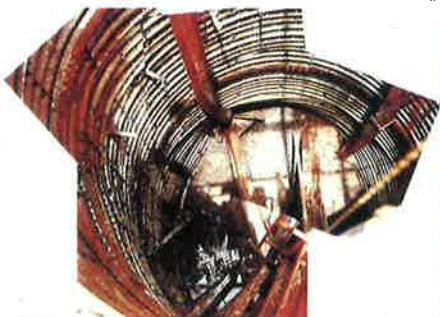
地すべりにより破損した集水井

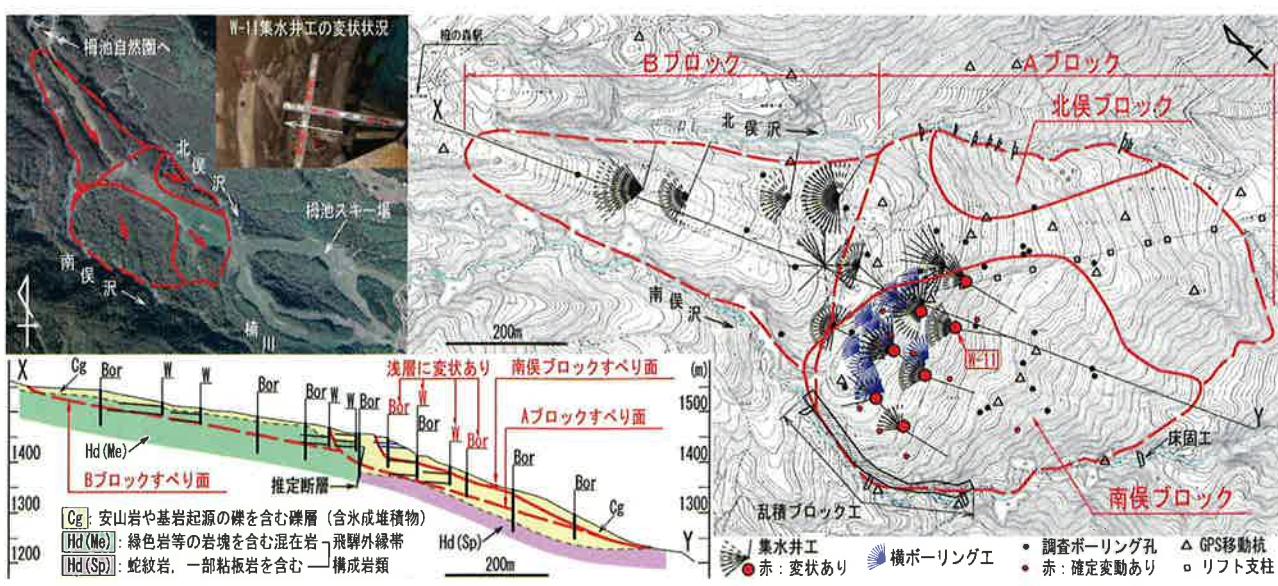
対策平面図と縦断図

地すべりの発生誘因は、主に上部ブロックから斜面下方へ供給される地下水の影響と考えられ、平成 12 年度の「梅池地すべり対策総合検討委員会」の検討結果に基づき、集水井工などの対策が行われ、滑動は沈静化したが、新たに下部ブロック浅層で地すべり活動が活発化し、既存の集水井工が破損するなどの被害が発生したため、平成 18 年度に「梅池地すべり検討委員会」を再開し、現在、この結果に基づき、横ボーリング工を中心とした対策を進めている。

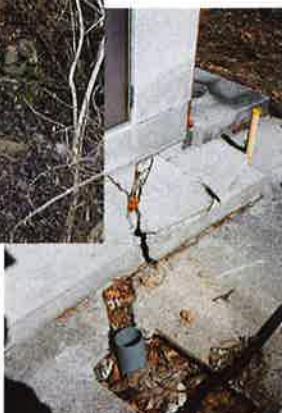
被災状況
(家屋に発生した亀裂)

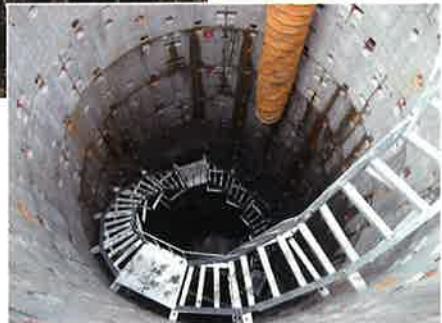
完成した集水井

県では、有識者からなる調査委員会を組織し、機構解析・対策工事の検討を行った。この地すべり地は、県北部に多い第三紀層の地すべりと異なり、第四紀の凝灰角礫岩主体の基盤岩と安山岩礫を多く含む扇状地礫層の地帯に発生した特異な地すべりであり、変状も横移動よりも縦移動（沈下）が著しいものであった。地すべり地内には、多量の地下水が賦存し、これが降雨の影響を受けて、地盤を不安定化していると判断された。このため、対策工事は地下水の排除に主眼が置かれ、集水井 18 基等を施工し、排水することで地すべりを安定化させた。なお、従来のライープレートでは不安定化した土塊中の施工に危険が伴うため、RC セグメント集水井を主に施工した。

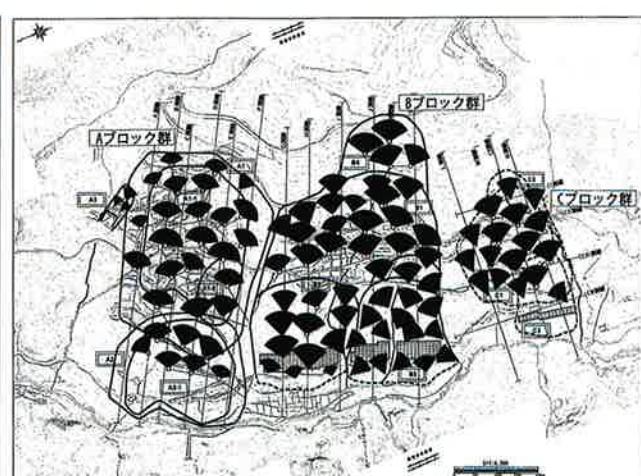
対策平面図

地すべり対策は、その地形的な特徴及び降雨量の多さから集水井、横ボーリング、表面排水路等の抑制工を基本とし、抑止工としては、地すべりブロックの下段にアンカー工を計画している。各ブロックの安全度に応じて対策を推進しており、活動の活発なAブロック（平成11年度に抑制工の対策が完了）より着手し、順次B、Cブロックへと進めている。
