～ 青木雪卿が描いた善光寺地震絵図 ～

現在との対比

かん のう こう ひのと ひつじ しん さい ご ほう ない ご じゅん し の ず
感 応 公 丁 未 震 災 後 封 内 御 巡 視 之 図 と 現 在

編集発行：長野県建設部砂防課

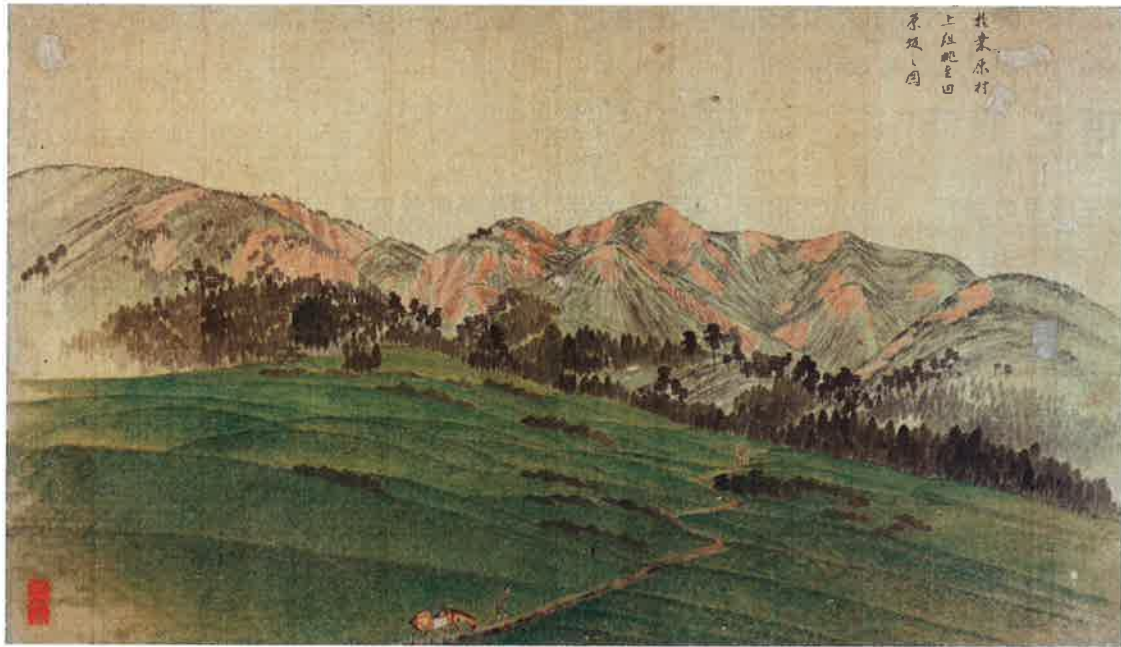
NO 1 於桑原村上組 眺望田原坂之図
千曲市桑原 旧桑原役場の道祖神前で描く

全体的に植生は回復しているが、佐野川沿いでは現在も崩壊が多く見られる。

佐野川支川の荏沢川、柄沢には、明治16年頃に施工された 砂防えん堤が6基残っており、国の登録有形文化財に指定されている。

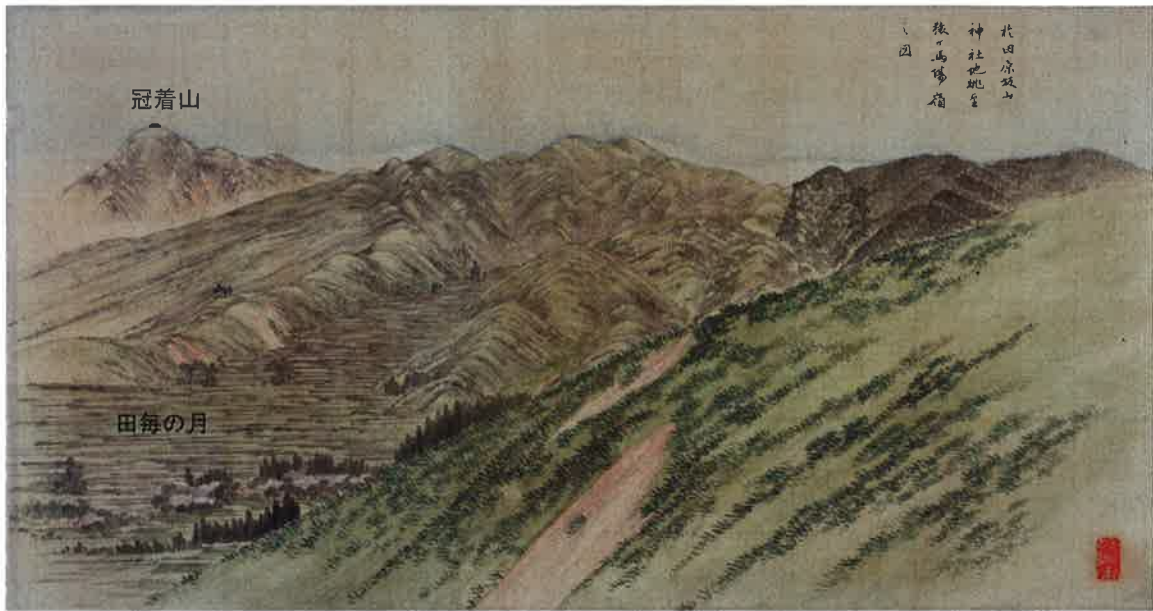
NO 2 於田原坂山神社地眺望猿ヶ馬場嶺之図
千曲市桑原

霊諍山（右下）で描かれているが、現在は杉の木が繁茂し撮影できないため、県道小峰稻荷山線より撮影した。雪卿の絵を見る限り、棚田に地すべりは見られない。棚田の上部はJR篠ノ井線や中央道が横切っている。現在棚田は地すべり防止区域に指定されている。姨捨山（田毎の月）は、平成11年国の名勝に指定されている。

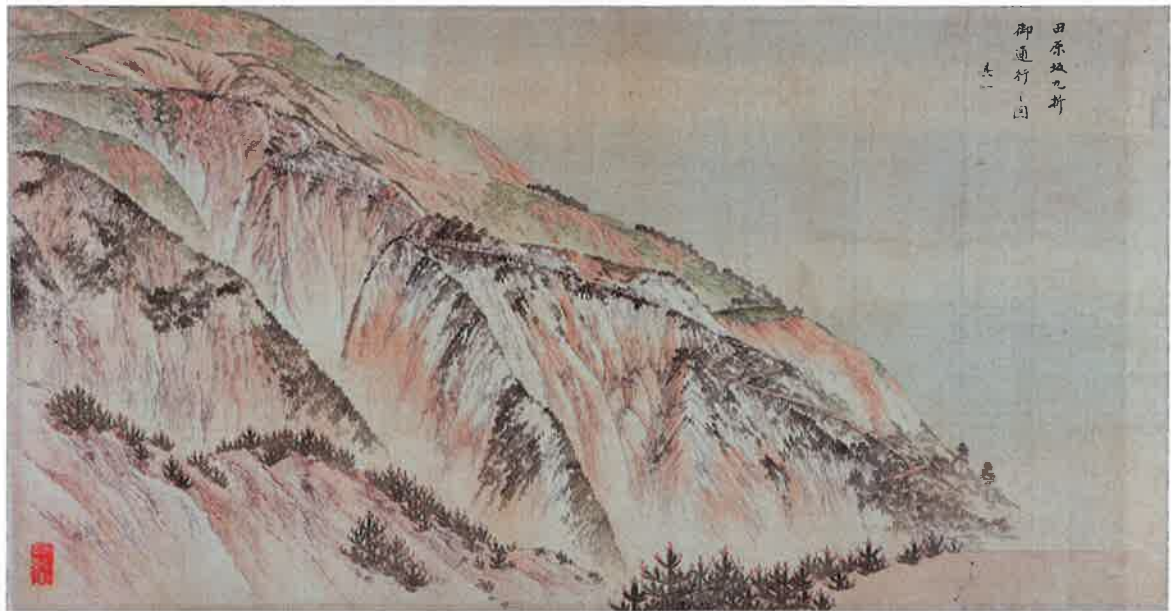
NO 3 田原坂九折御通行之図
千曲市桑原 田原坂

田原坂九折の描かれた場所は、現在は樹木が繁茂していて撮影が出来ない。
絵に描かれている街道は、緊急車両のみ通行可能の狭い道として現在も残っている。

尾根の細道に行列が描かれている。「西山中巡覽記」にも「登り坂難所に御座候」と書かれている。(巡行の状況を最初に描かれた絵図)

道はカーブが連続しており、「九折」と言う名称もうなづける。九十九折(つづらおり)の意か?

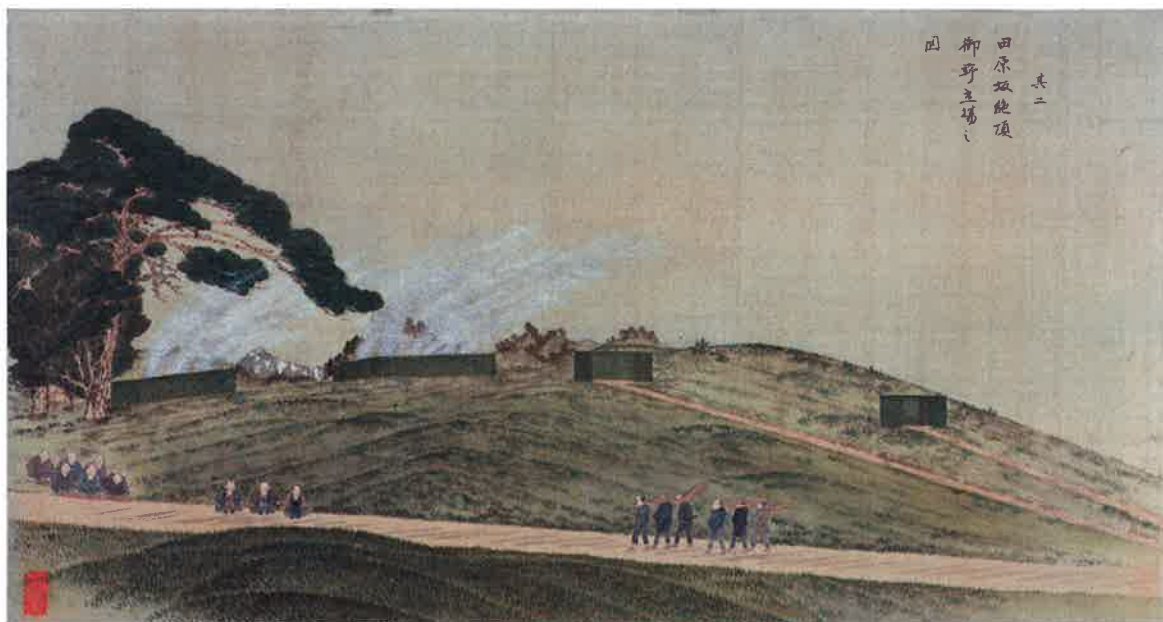
NO 4 田原坂絶頂御野立場之図
千曲市大田原

桑原（前図）より幅の狭い道（九折）を登りきると、大田原の御野立場に着く、ここからは千曲市全体が見渡せる。絵の左に描かれている松の大木は、数年前に松食虫被害で枯れたとのこと。巡行の出迎えの状況が描いている。

矢印の部分が野立場。ここには、茶屋があったといわれる。現在は千曲市のマレットゴルフ場になっている。

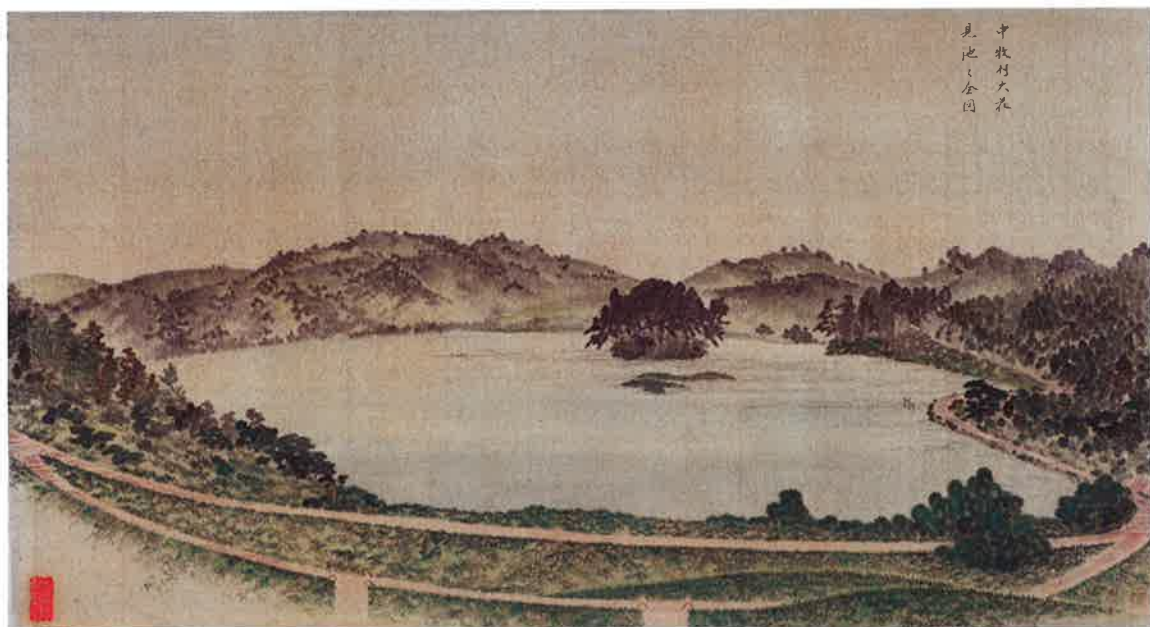
NO 5 中牧村大花見池之全図
長野市大岡大花見（おおげみ）

千曲市側から旧大岡村に向かって描かれている。
藩にとって、ため池は重要なものであったためか、この池を2方向から描いている。

湖面に浮かぶ小島は昔と変わらない。

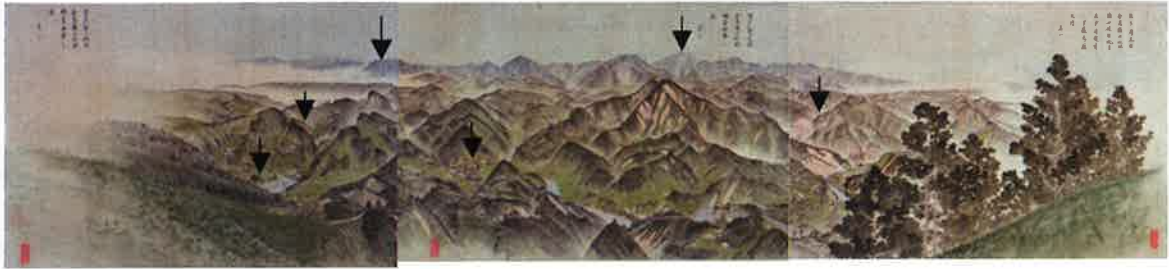
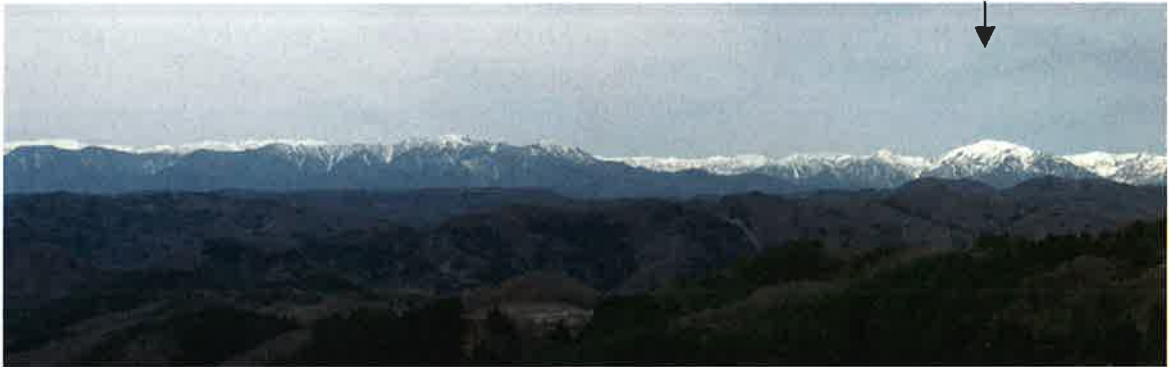
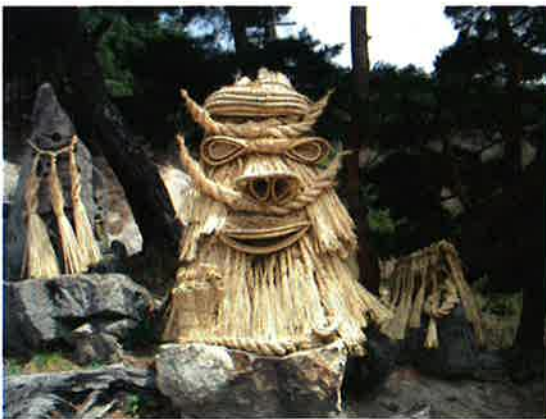
- NO 11 於芦野尻村金毘羅山社地御小休所眺望未申酉戌亥之方遠近一圓之
 NO 12 於芦野尻村金毘羅山社地眺望西南之図 其二
 NO 13 於芦野尻村金毘羅山社地眺望西南之図 其三

撮影 長野市大岡 芦野尻 県指定無形民俗文化財の道祖神から、絵が描かれた場所は撮影場所より、少し下るが、木が繁茂し撮影は出来ない。

絵が描かれた場所は、当時至るところで、地すべりが発生しているが、現在は緑に覆われていることが分かる。

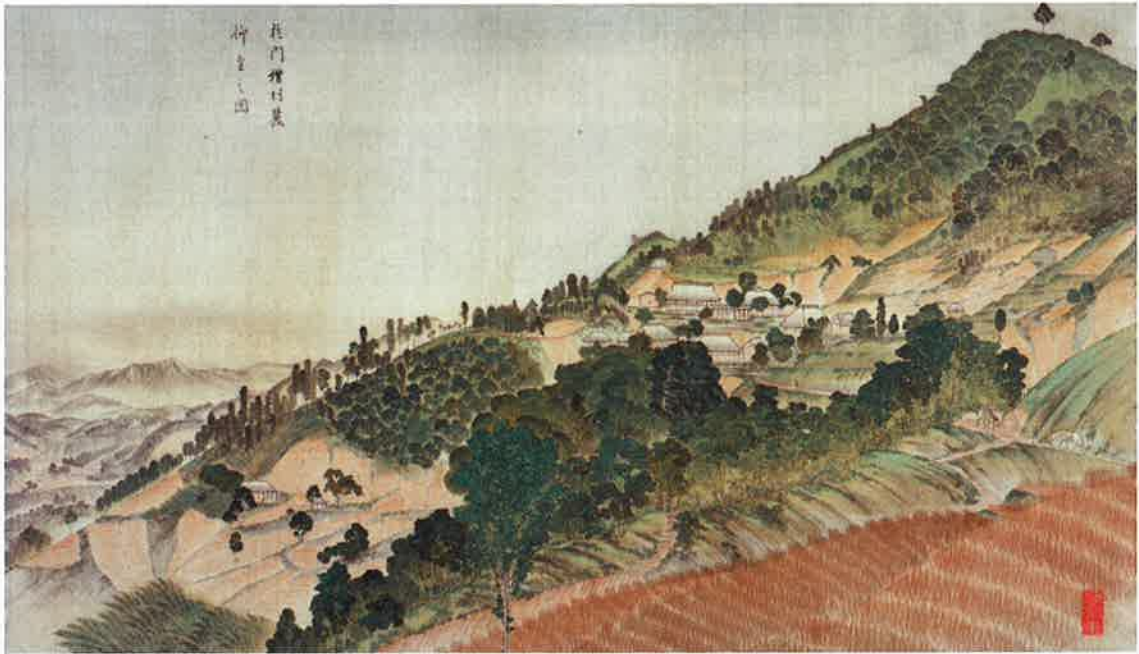
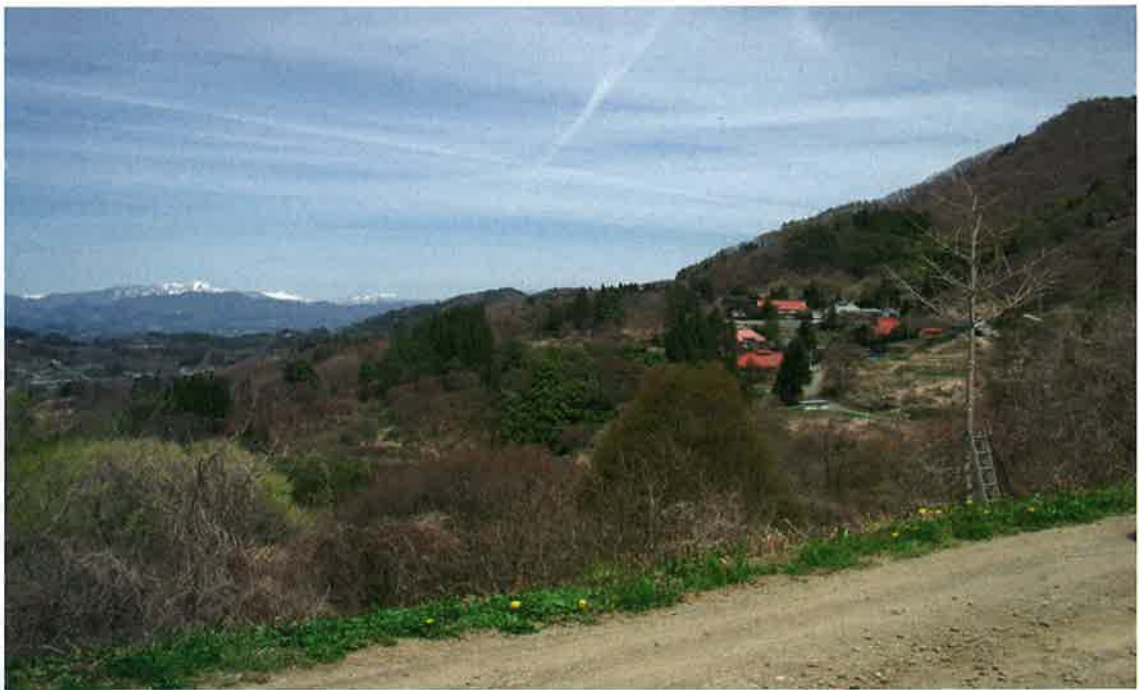
NO 16 於門増村麓仰望之図
 長野市大岡 門増（もんぞう）

震災時の崩壊箇所（表層崩壊）は、現在は緑に覆われている。旧大岡村には門増をはじめ、読みにくい地名が多く残っている。

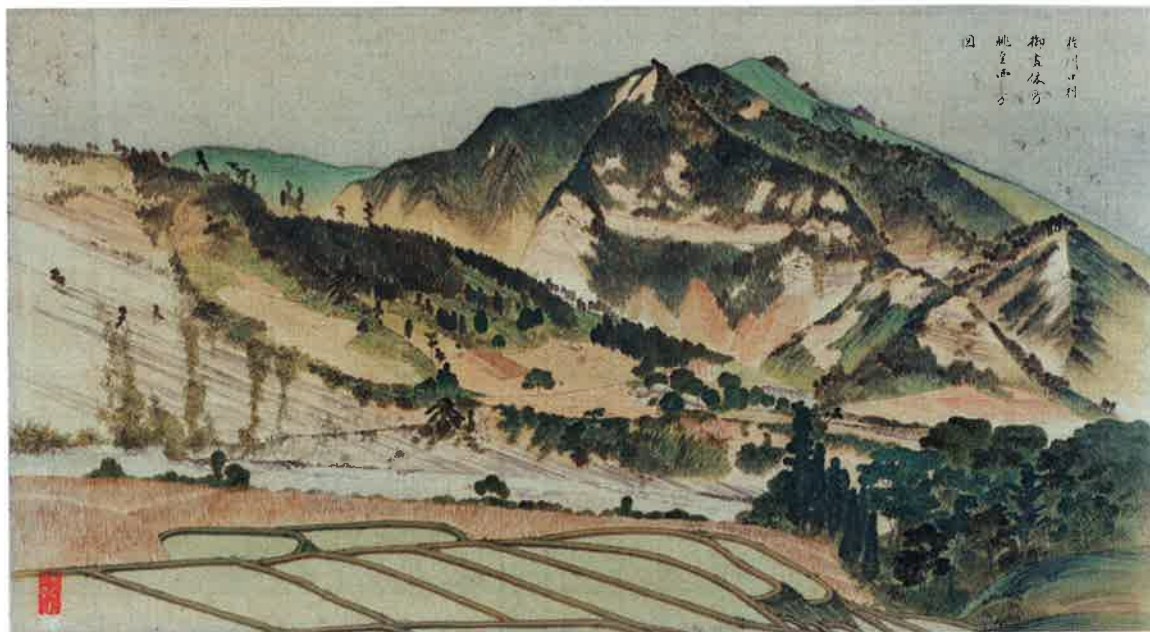
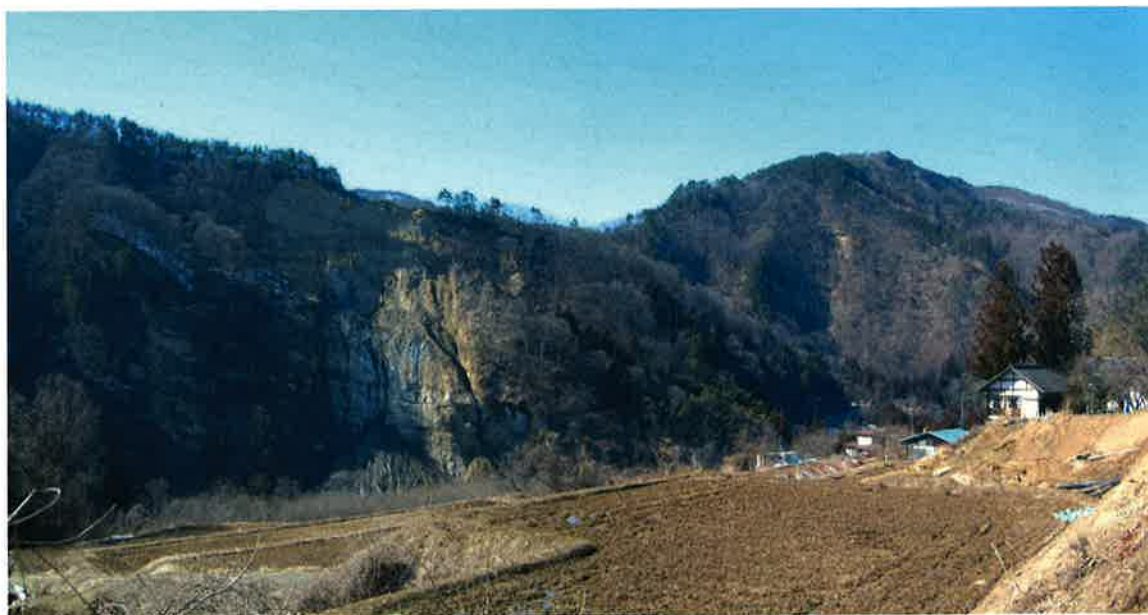
NO 19 於川口村御昼休所眺望西之方図
 信州新町、長野市大岡 安賀

犀川左岸側の崩壊は現在も続いており、地層など細かく描かれている。

崩壊は現在も続いている。
 2007年7月撮影

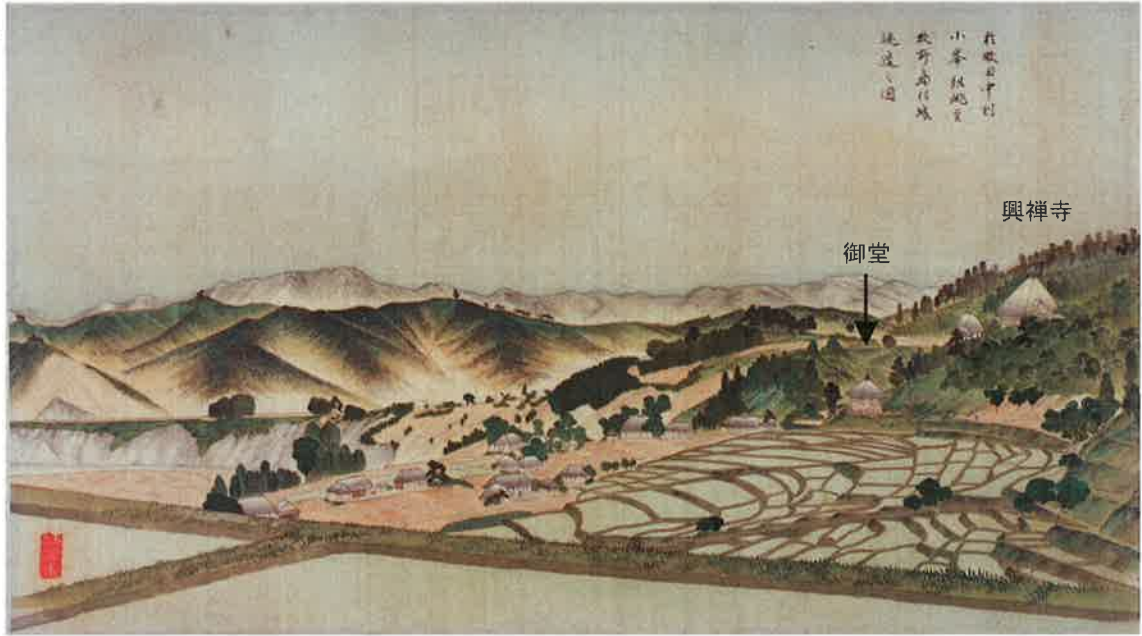
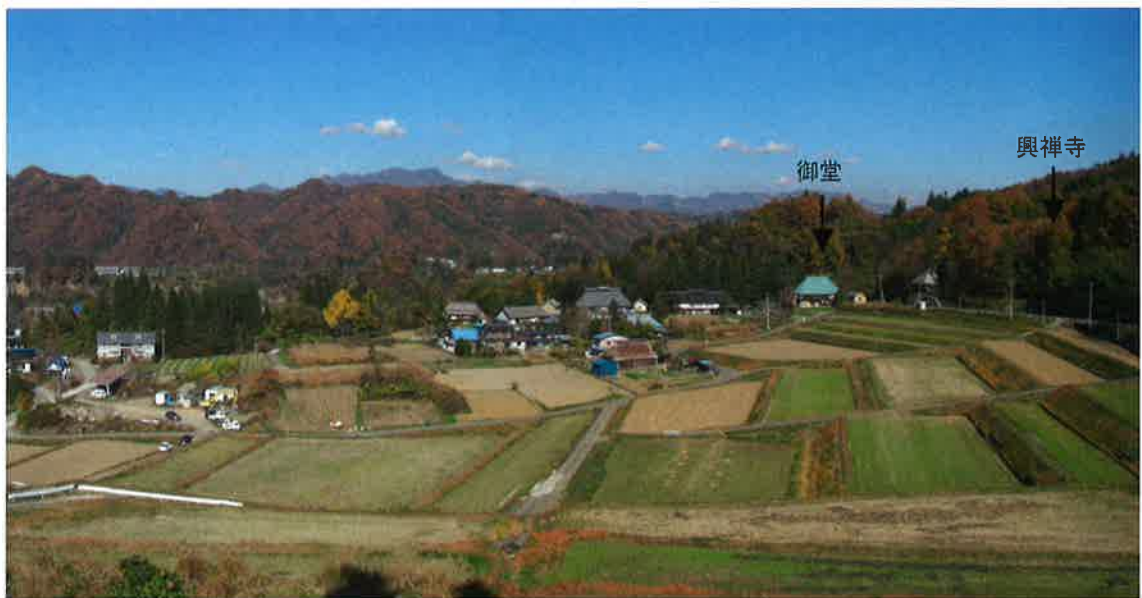
NO 20 於牧田中村小峰組眺望牧野島村城跡辺之図

信州新町牧之島 左下に犀川が流れている。現在は牧野島地すべり防止区域

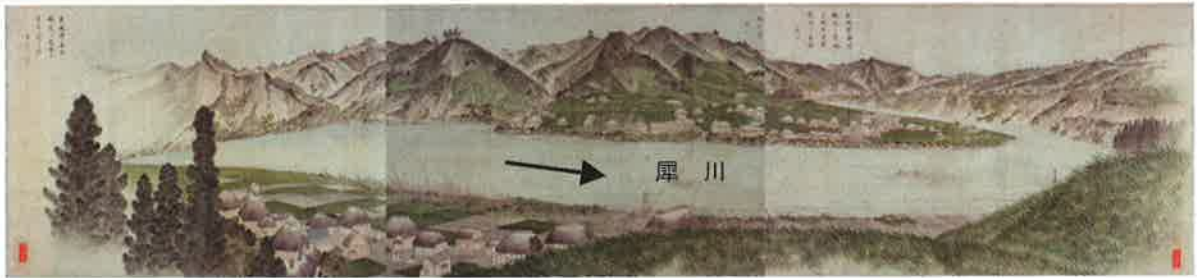
NO 23 於牧野島村城跡之辺眺望遠近一圓之図 其三

上水内郡信州新町 牧之島城跡から撮影

この下流に名勝地「久米路峽」がある。狭窄部のため上流は川幅が広く描かれている。松本方面（上流）からの舟運の終着地であり、昔は栄えた物資集積地。渡し舟の描かれている位置より、100m上流に国道19号の穂刈橋が架かっている（犀川）

現在は下流に東電の水内ダムがあるが、現在の川幅は写真で見ても、絵ほど広くない。

ここに描かれている人家は、岩倉山の崩壊で堰き止められた天然ダムにより、水没した地域であり、この絵からすると、僅か4年間で家も畑も復興したことになる。

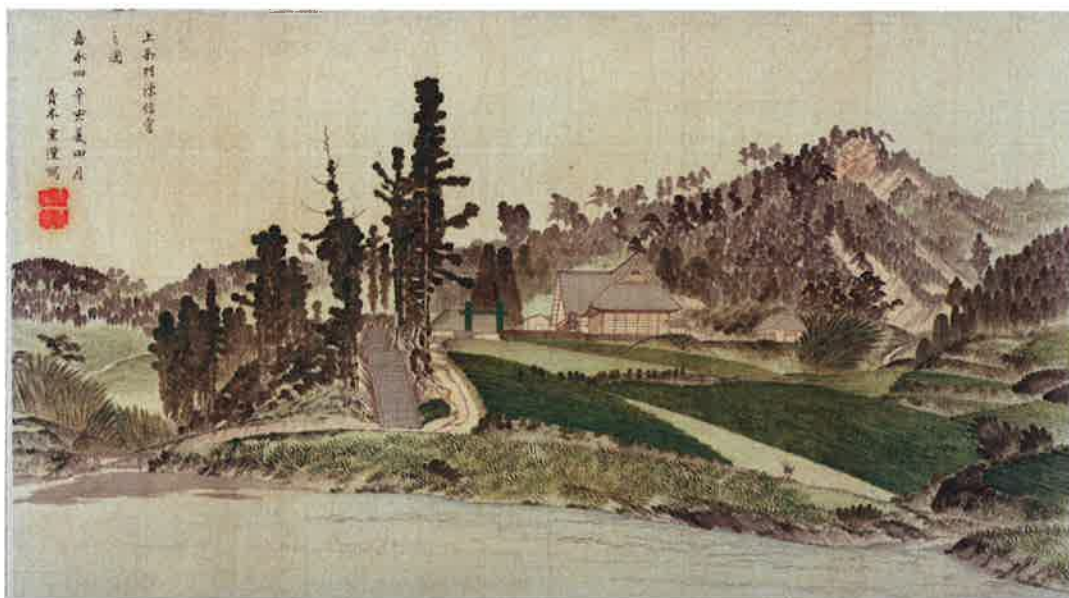
NO 24 上条村源信寺之図 嘉永四年亥夏四月青木重謹写
 信州新町上条 嘉永四年(1851年)

鎌原桐山翁「地震記事」に「岩倉山の崩壊(N049)で堰き止められた犀川は、上流の穂刈村安光寺とこの源信寺の鐘楼が、釣鐘をつるしたまま、流された」と書かれている。如何に水位が上がったかこの絵で想像がつく。

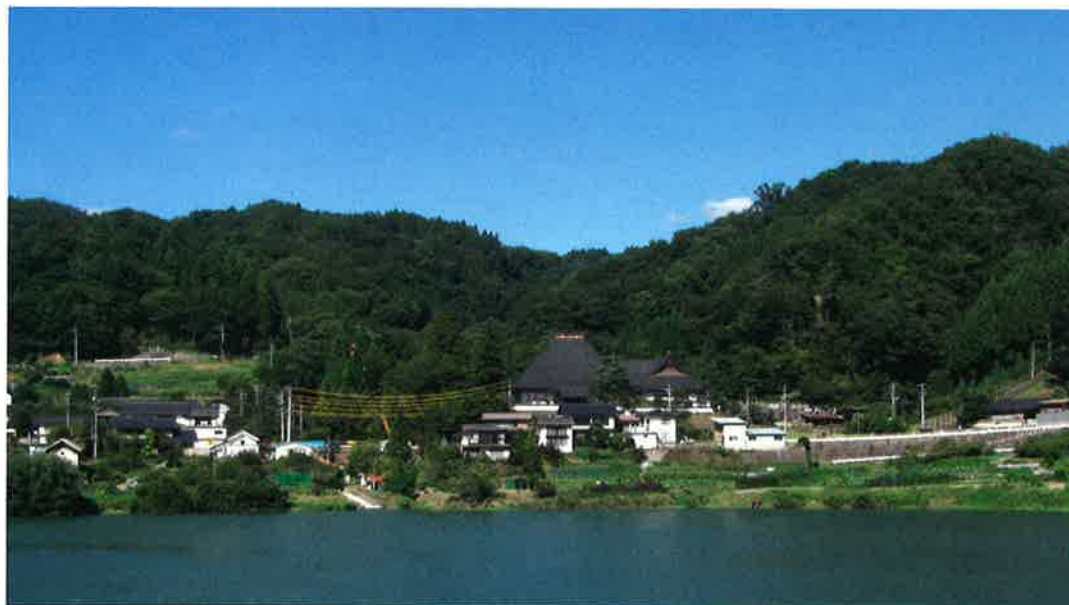
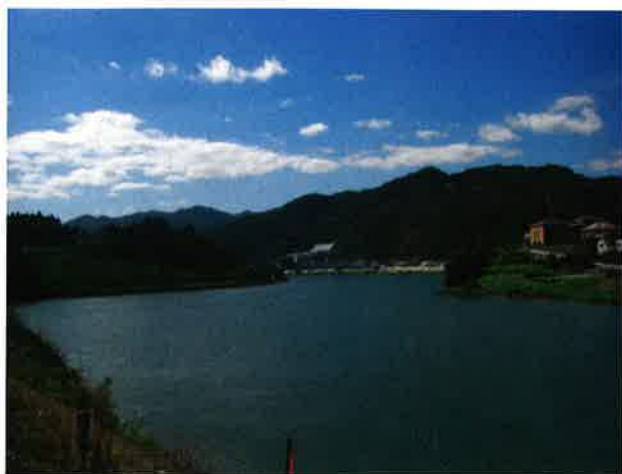
信州新町 瑯鶴湖

現在は、源信寺(写真中央)の2km下流に水内ダムが建設され、ダム湖(瑯鶴湖)になっている。

源信寺より、約3km下流で、岩倉山の崩壊が起こり、堰き止められた水位は、現在のダム湖の水位より10数m上昇したことがこの写真でも分かる。

左の写真は、右岸側から上流に向かって瑯鶴湖を撮影

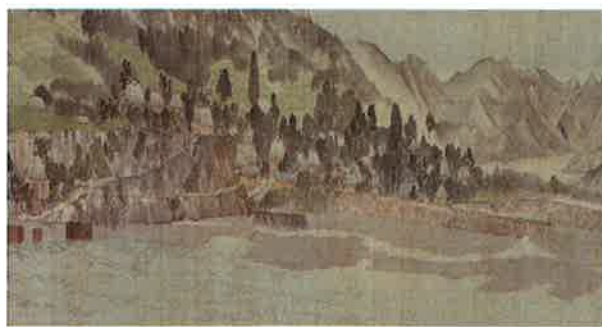
この絵は、当時の土木構造物が細かく描かれており、拡大して見て欲しい。これは、岩倉山の崩壊で形成された天然ダムの決壊後で、地震から3~4年後の犀川左岸の状況がわかる。また、河床が高くなっていることもわかる。護岸工、牛柵と思われるものもつくりされている。

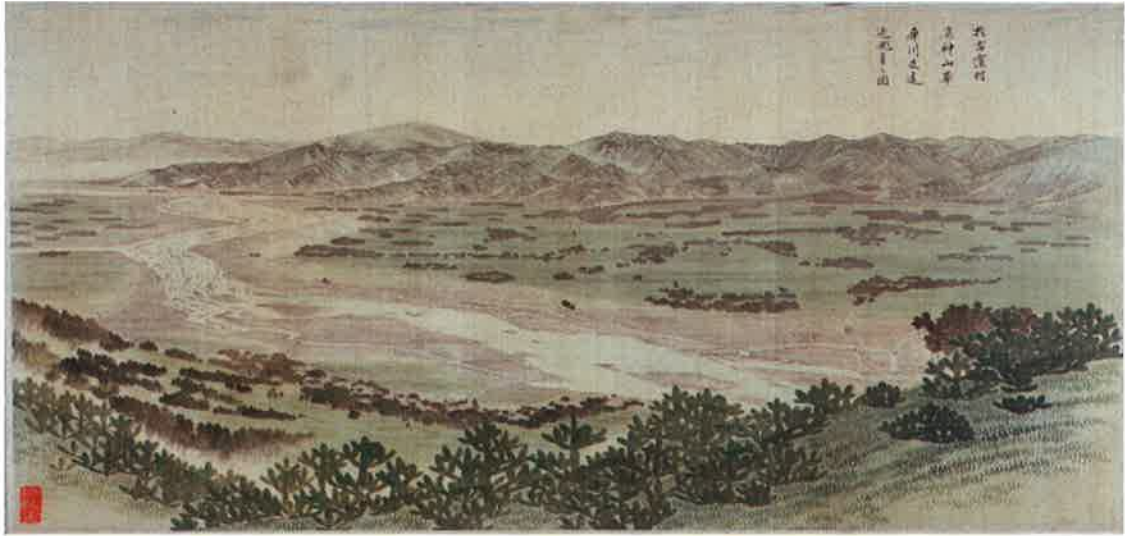
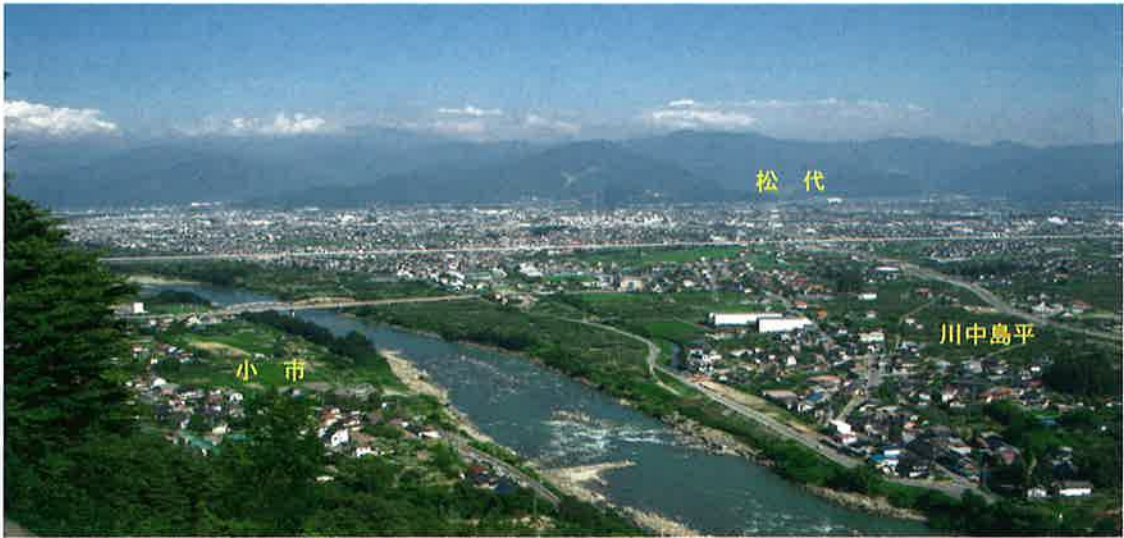
NO 27 於吉窪村真神山峯犀川及遠近眺望之図
長野市吉窪

犀川が犀口付近から氾濫し、善光寺平に大洪水を起こしたが、その後、流路がやや固定し、幅の広い河床のなかで流下している状況が描かれている。犀川右岸の国役普請の施工箇所を眼下にしているが、工事の状況までは明確ではない。犀川の河床は川中島方面とほとんど高度差がないように見える。城跡からは、木が繁茂し撮影出来ないため、国道の防災工事の施工箇所上方より撮影する。 160年前の川中島平

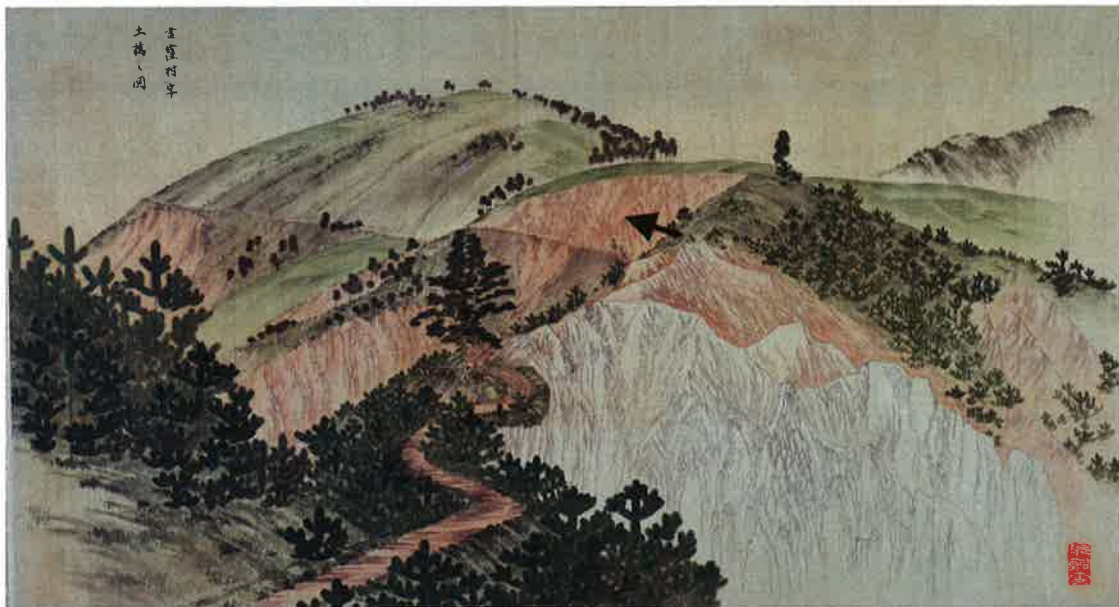
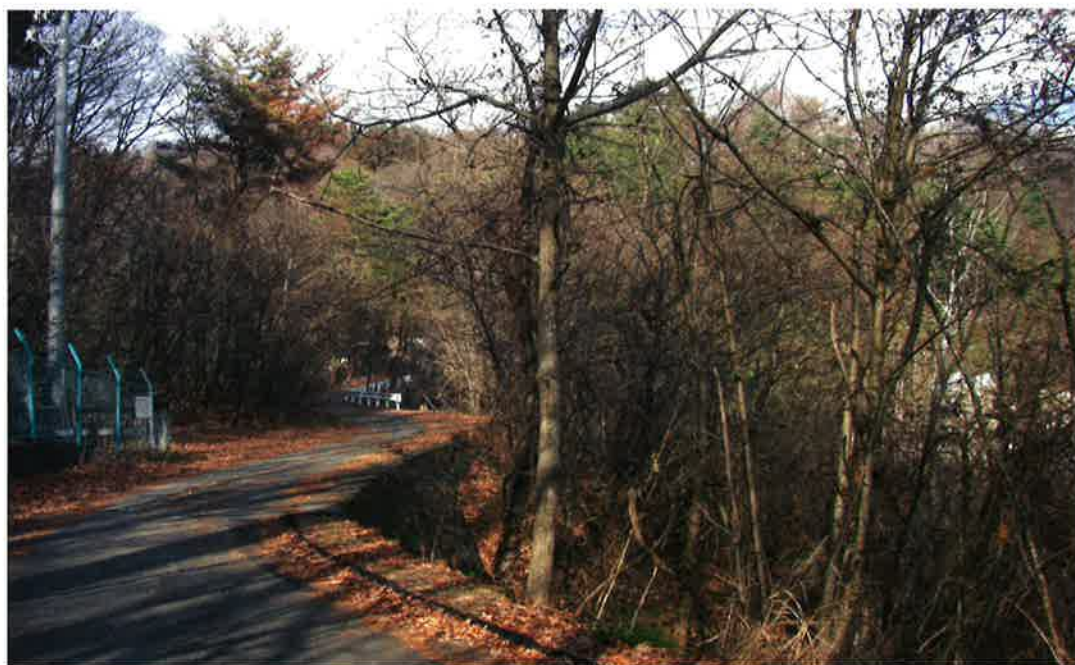
NO 28 於吉窪村字土橋之図

「塩の道」戸隠方面への街道 土橋とはうまい表現である。西山中巡覧記には、「右に深沢村 左に日方、下宮野尾村、佛工殿（仏工伝）」とある。

右に白土（ベントナイト）が見える。

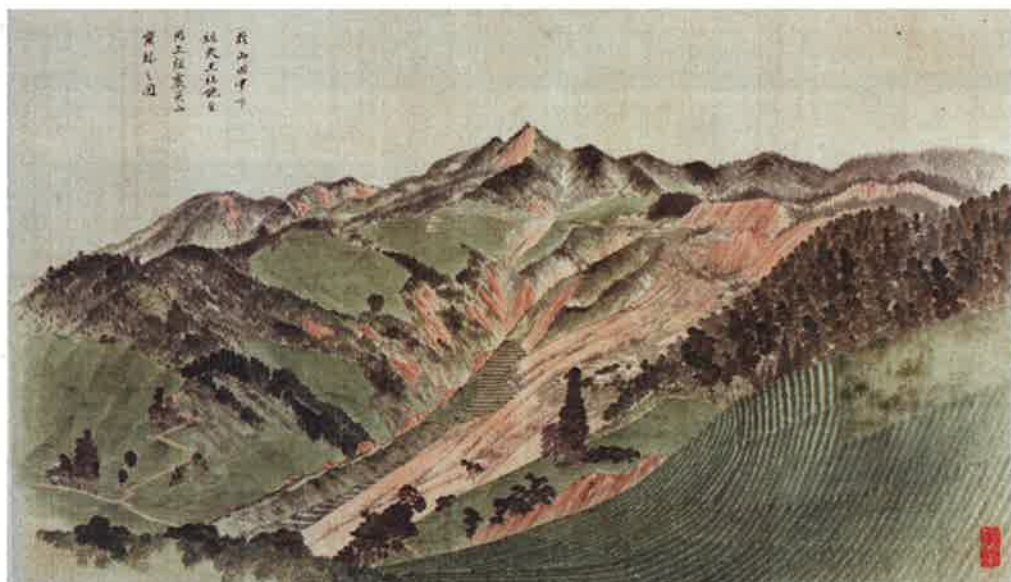
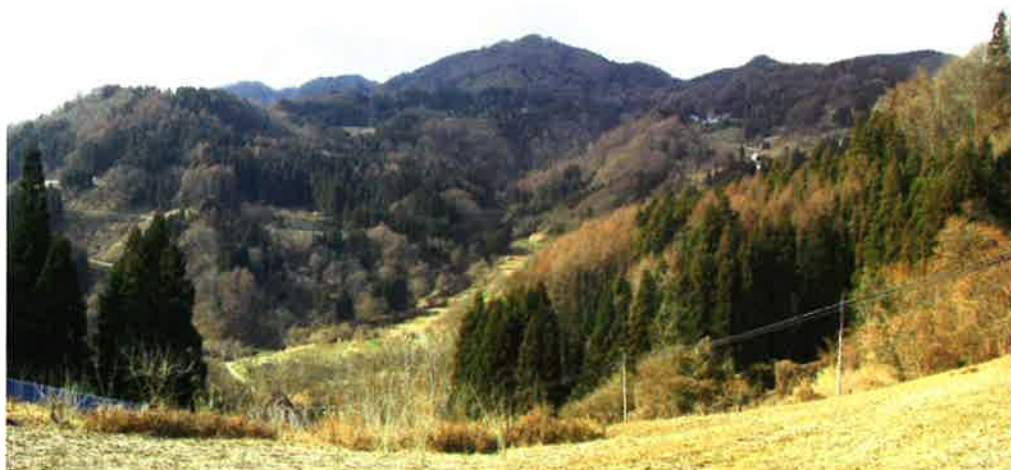
NO 29 於山田中下組天王社地望同上組震災山崩跡之図 長野市小田切山田中

(一) 小川長野線と (一) 入山小市線の交差する小田切支所前で撮影

むし倉日記によると、「山田中村 上組 下組 家100 軒程 人数500 人 押埋 39軒、潰13 軒、半潰10 軒、死失50人」とある。

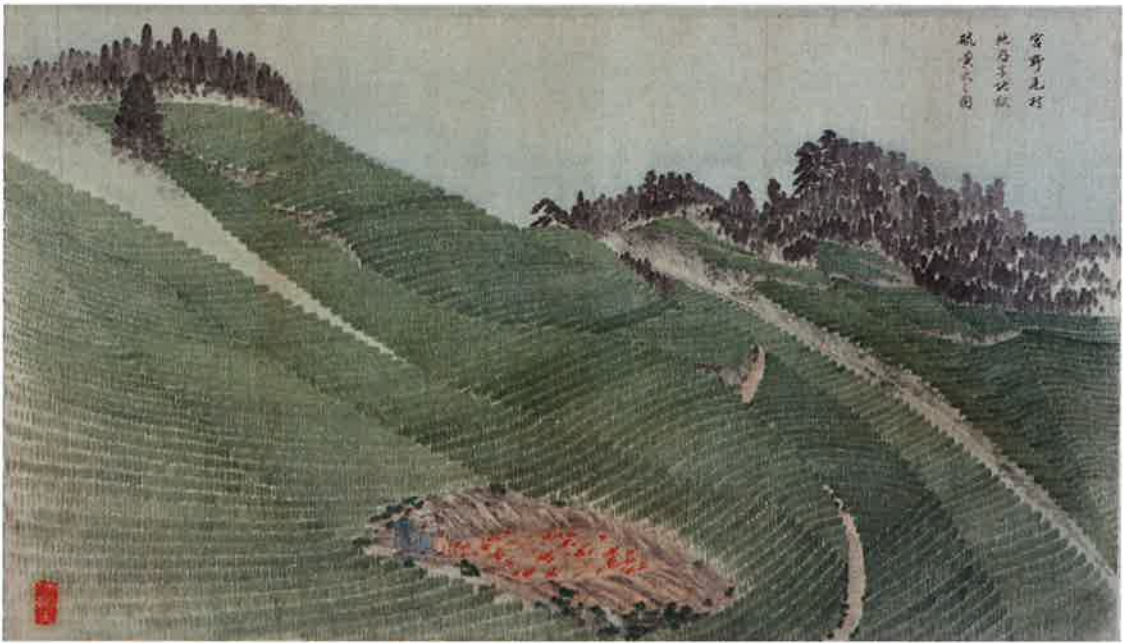
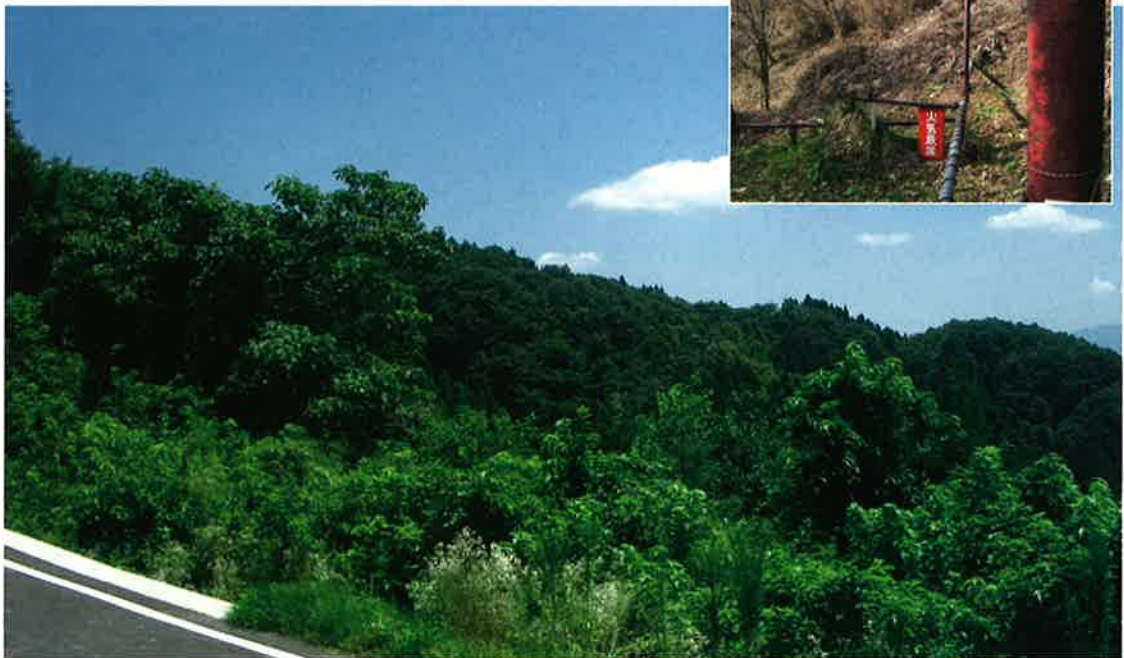
NO 31 宮野尾村地内字地獄硫黄火之図
長野市小田切宮野尾

麻庭組 (N030) から、この地獄 (硫黄火) を見るために下り、また引き返している。

宮野尾の市道の脇に、ガスが出ているこの場所がある。現在は木に覆われているが、昭和40年代までは、麦畑などが広がっていた。戦後まで、長野市内にガスを供給しており、ガス管の残骸が多く残っている。

ガスは現在も少量ながら出ているため、「火気厳禁」の立て札があちらこちらある。

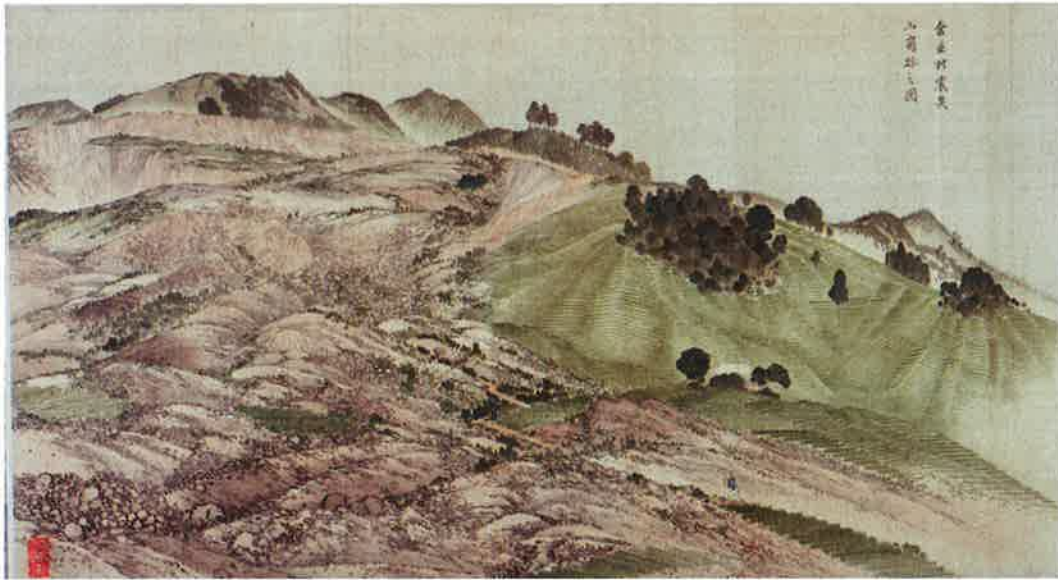
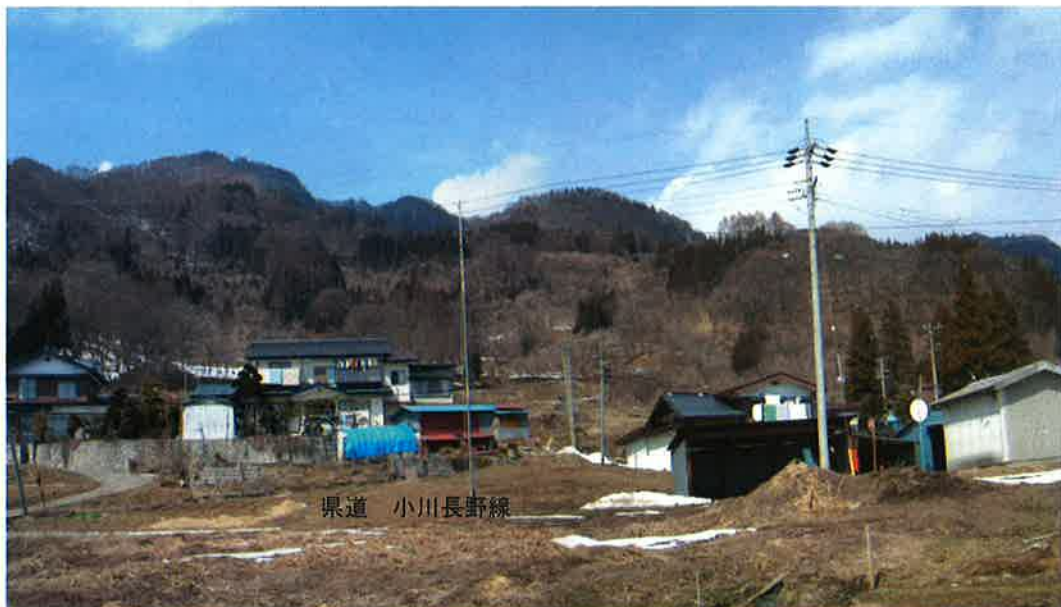
NO 32 倉並村震災山崩跡之図
長野市七二会倉並

「むし倉日記」に「押埋22軒、潰11軒、半潰6軒、死失60人」とある。この地域は現在「倉並地すべり防止区域」であり、現在も地すべり対策を進めている。

善光寺地震による崩積土が堆積した山腹の下方で、明治中期以降大規模な地すべりが発生

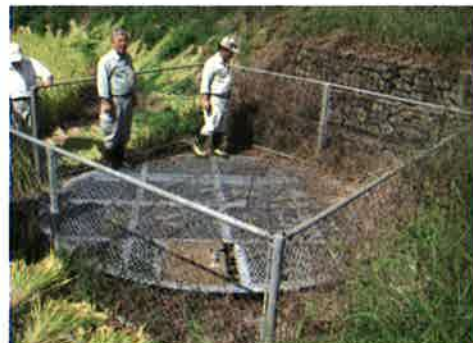
長野県で最初のライナープレートの集水井が施工された。

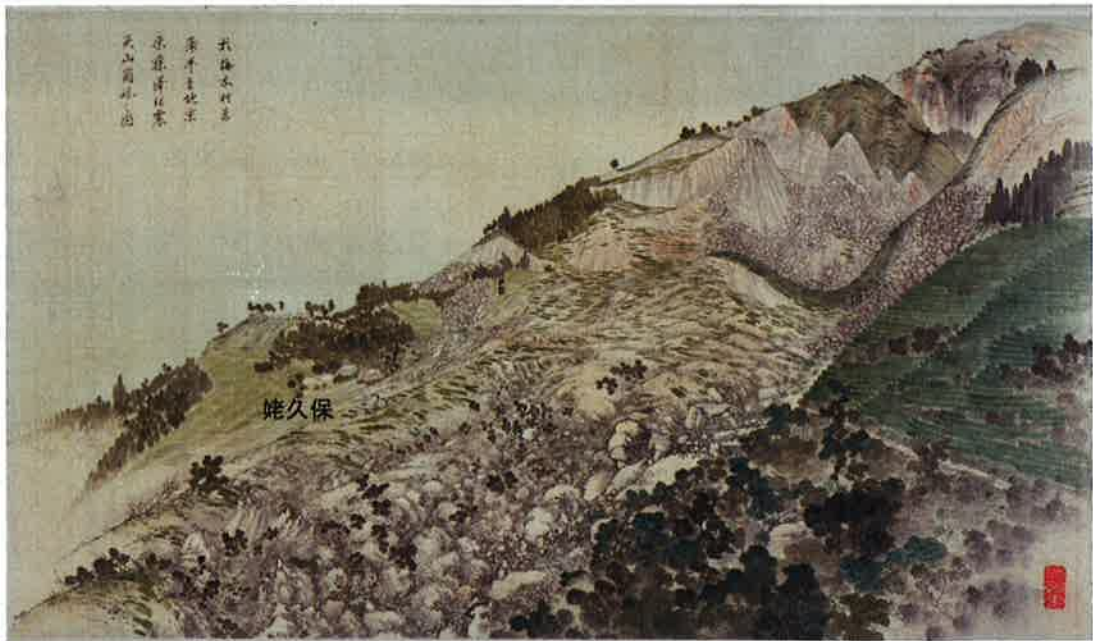
NO 33 於梅木村菖蒲平望地京原藤澤組震災山崩跡之図
中条村藤沢

「むし倉日記」に地京原組で「押埋10軒、死失80人余」、梅木村で「押埋6軒、潰50軒、半潰30軒、死失70人」とあり、虫倉山周辺の集落は被災が激しかった。

この地域は、虫倉山周辺で発生した大規模崩壊の一つ。虫倉山周辺の崩壊状況を全体的に把握することは難しく、青木雪卿も山腹5ヶ所から絵図を描いた。

岩石崩壊、巨石が斜面中段に止まっている状況が、落葉時には確認できる。(斜面上部)

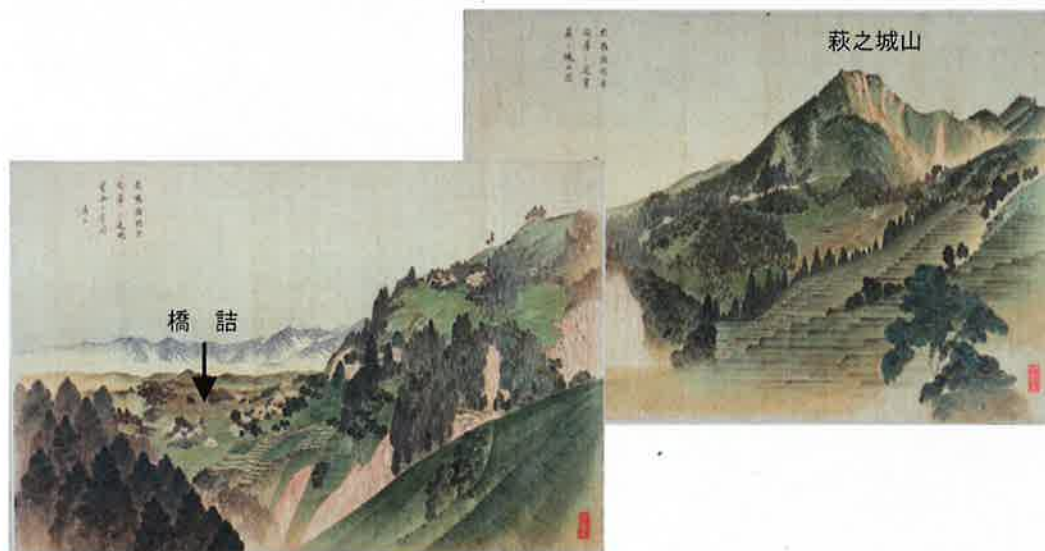
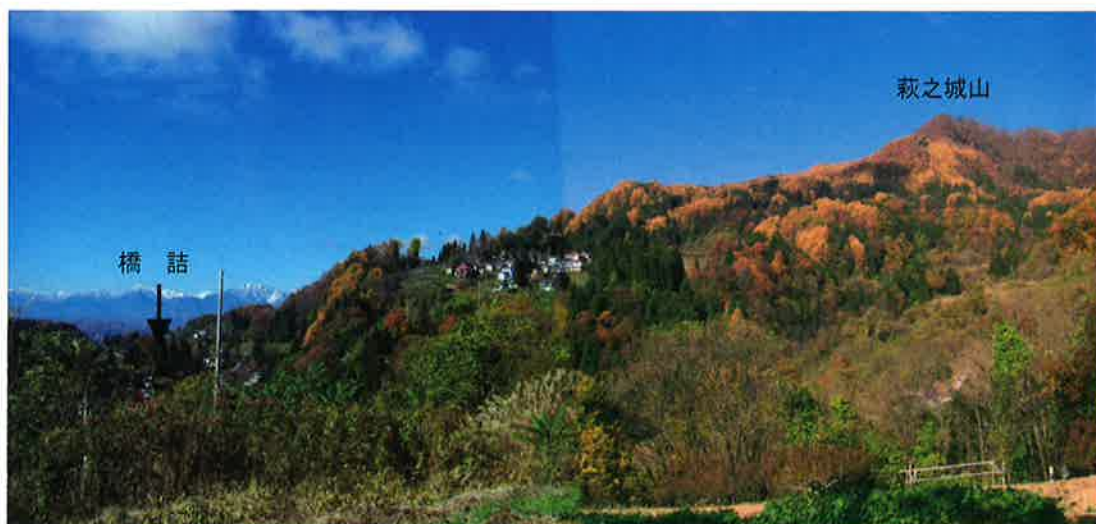
NO 35 於橋詰村世間沢之辺望萩之城山図

ここでは、山頂を取り巻いて多くの崩壊・地すべりが発生しているが、この図には東方斜面に発生したものが描かれている。山頂の西方に発生したものは、N036図に描かれている。「むし倉日記」には、橋詰村「焼失1軒、潰60軒、半潰6軒、死失40人」とある。

この2枚の絵は少し離れた場所で方向を変えて描かれているが、全体風景がわかり易いように写真は同一箇所より撮影している。

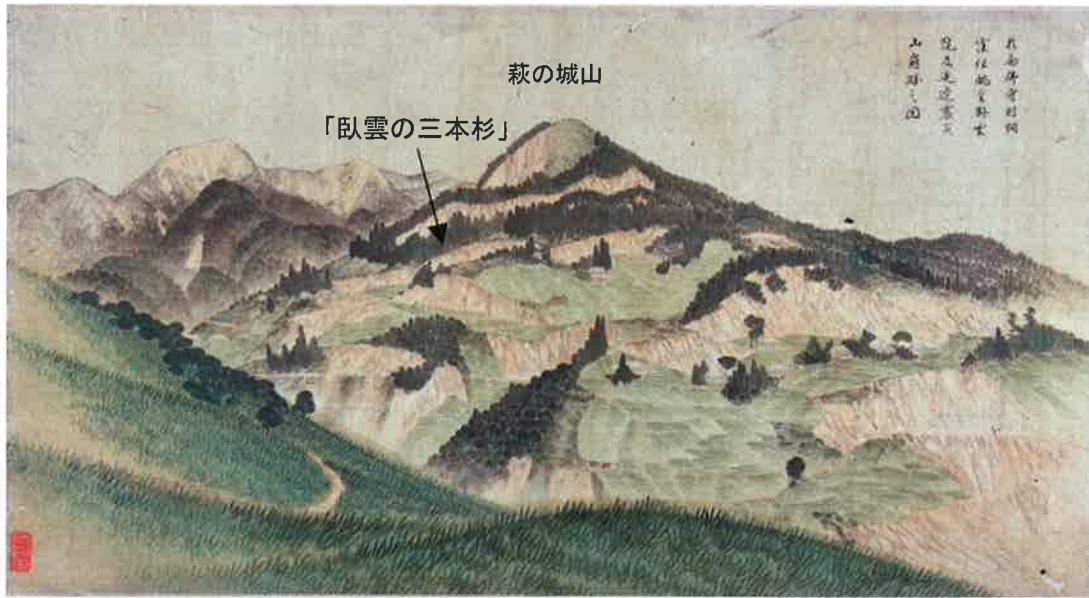
NO 36 於念仏寺村桐窪組眺望臥雲院及近辺震災山崩跡之図
中条村 桐窪

「むし倉日記」に「押埋3軒、潰85軒、半潰30軒、死失30人」とある。図では地すべりを起こした山腹に道路が復旧され、人家、耕地も地震前の姿を取り戻している。

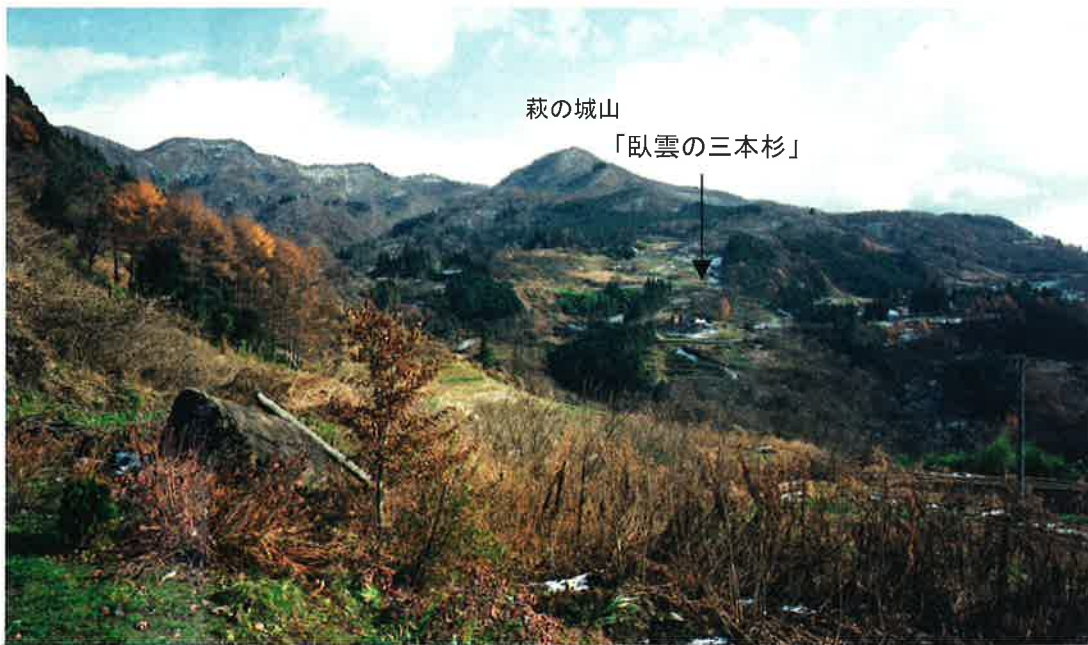
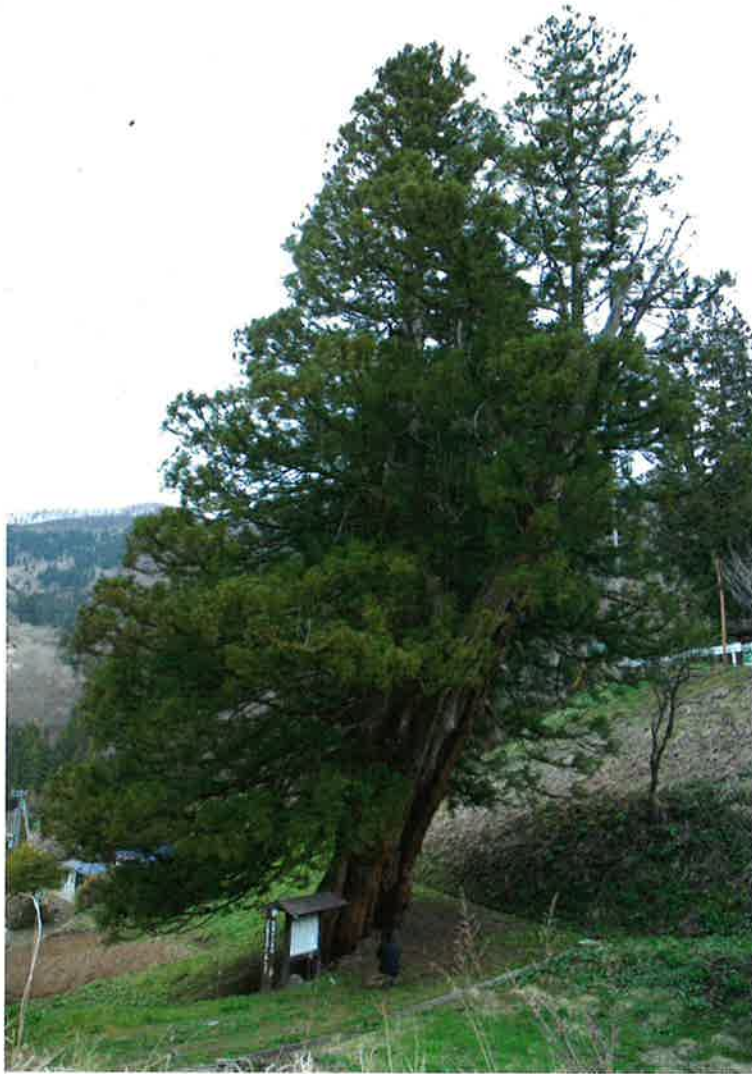
拡大
中条村指定天然記念物「臥雲の三本杉」
善光寺地震で、180m上方から滑り落ちた臥雲院の三本杉 45度に傾いている。
次ページに拡大写真

「知足院組 萩野臥雲院境内には七不思議、山内に八景御座候処、弘化の変災に残り少なくなつたと村方申立」。中条村指定天然記念物 「臥雲の三本杉」は、地震の凄さを物語るものとして、一見の価値がある。近くには幹周り11mを超える、日下野大杉もある。

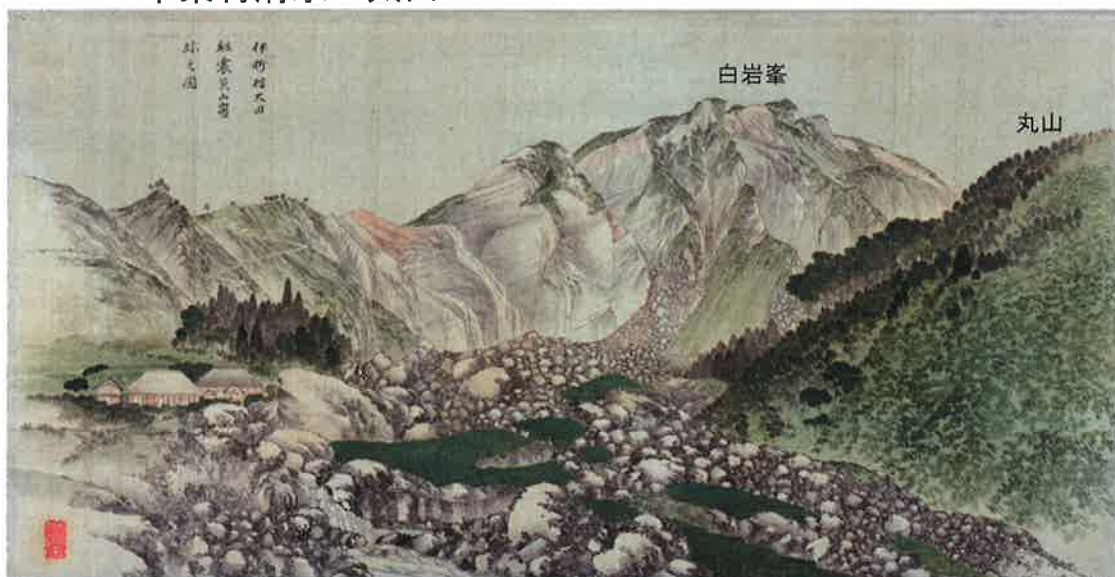
NO 38 伊折村太田組震災山崩跡之図
中条村清水 太田

虫倉山周辺で発生した崩壊の中で、N033の藤沢と並んで、最も規模の大きかった崩壊である。伊折村全体では、「むし倉日記」に「押埋17軒、潰15軒、半潰11軒、死失90人余」とあり、被災が激しかった地域である。
