～ 青木雪卿が描いた善光寺地震絵図 ～

現在との対比

かん のう こう ひのと ひつじ しん さい ご ほう ない ご じゅん し の ず
感 応 公 丁 未 震 災 後 封 内 御 巡 視 之 図 と 現 在

編集発行：長野県建設部砂防課

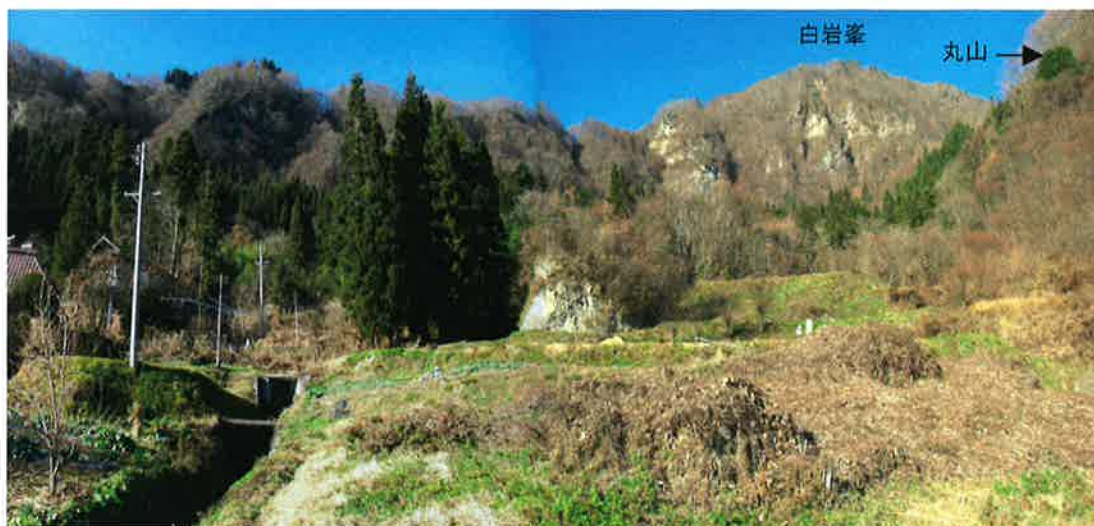
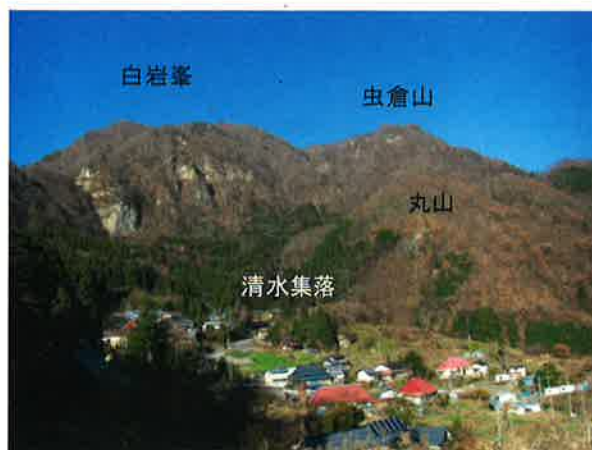
虫倉山周辺で発生した崩壊の中で、N033の藤沢と並んで、最も規模の大きかった崩壊である。伊折村全体では、「むし倉日記」に「押埋17軒、潰15軒、半潰11軒、死失90人余」とあり、被災が激しかった地域である。

県道長野小川線の「清水の水車小屋」より上流に80mで撮影。奥に見える山は白岩峯であり、虫倉山ではない。現在は、崩積岩塊が破壊され耕土化した上に集落、耕地が出来ている。集落の下方は「千枚田」となり棚田百選の名勝地に指定されている。

白岩峯、虫倉山、丸山の位置関係は県道の小川村寄りから見ると良くわかる。

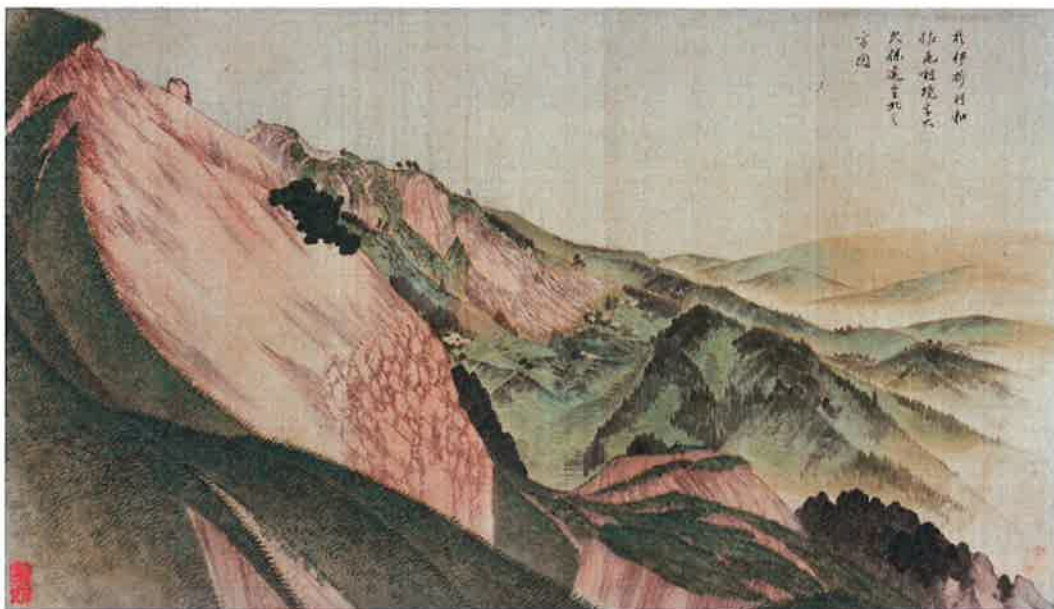
NO 39 於伊折村和佐尾村境字大久保遠望北之方図

この絵は、近景左の斜面は誇張して描いており、鳥瞰図的に描かれている。青木雪卿の絵図の中で最も特定することが難しい箇所である。遠景に描かれている集落は小手屋か？

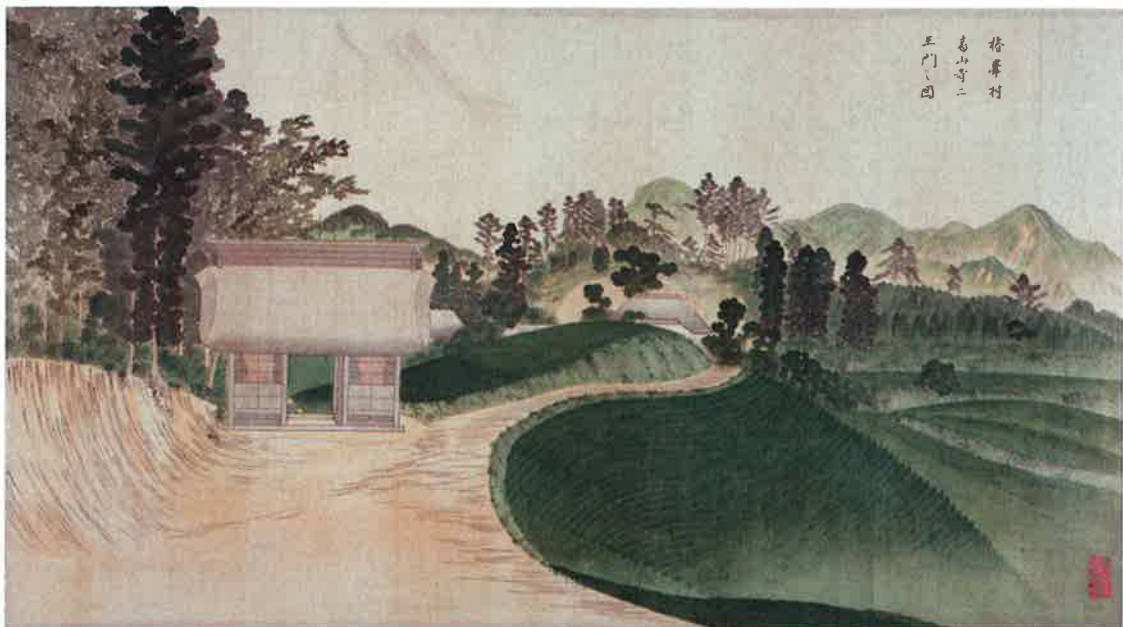
NO 43 椿峯村高山寺仁王門之図
上水内郡小川村高山寺

仁王門は移設されており、現在の位置より100m程前方に有った。小川村誌 497p には、「高山寺仁王門倒壊 仁王様両手欠ける」とある。

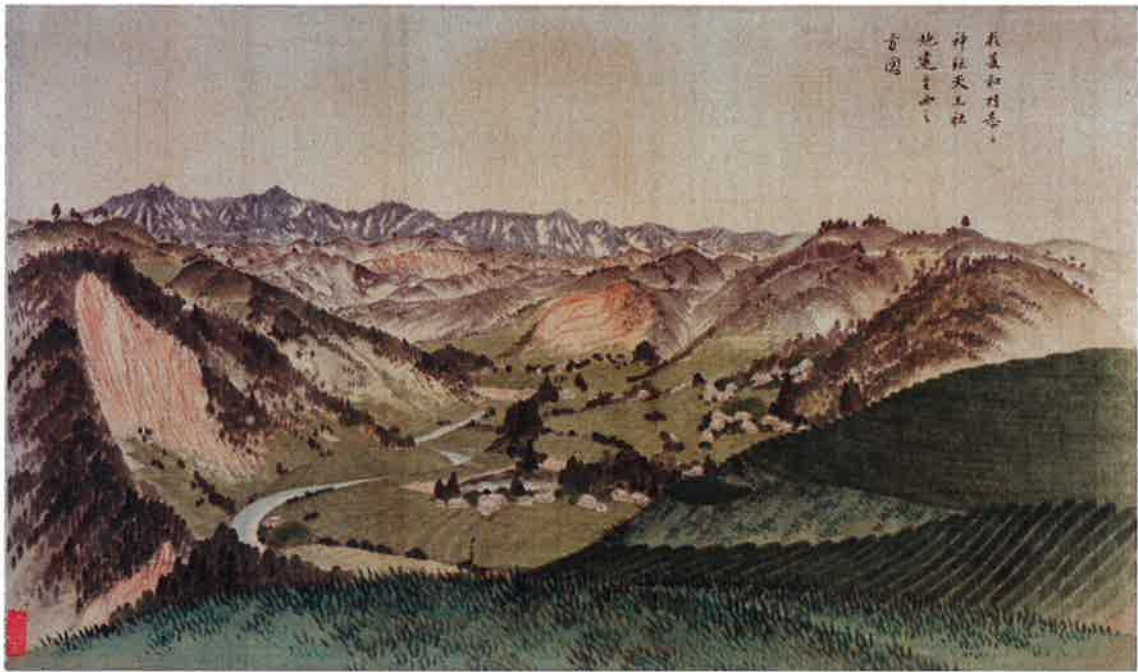
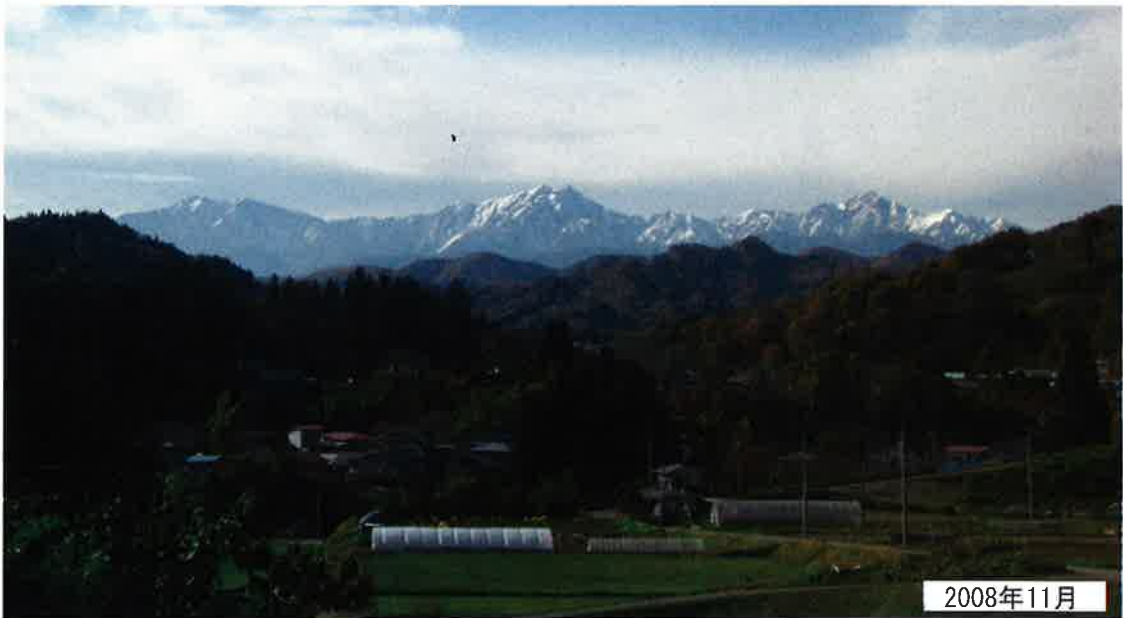
NO 45 於夏和村志神組天王社地遠望西之方図
小川村夏和

中央に見られる崩壊は、山腹上部から発生し、土尻川まで押し出している。

絵を描いた場所は、(主)長野大町線沿の丘の付近であるが、木が繁茂し撮影できない。夏和集落の上から撮影

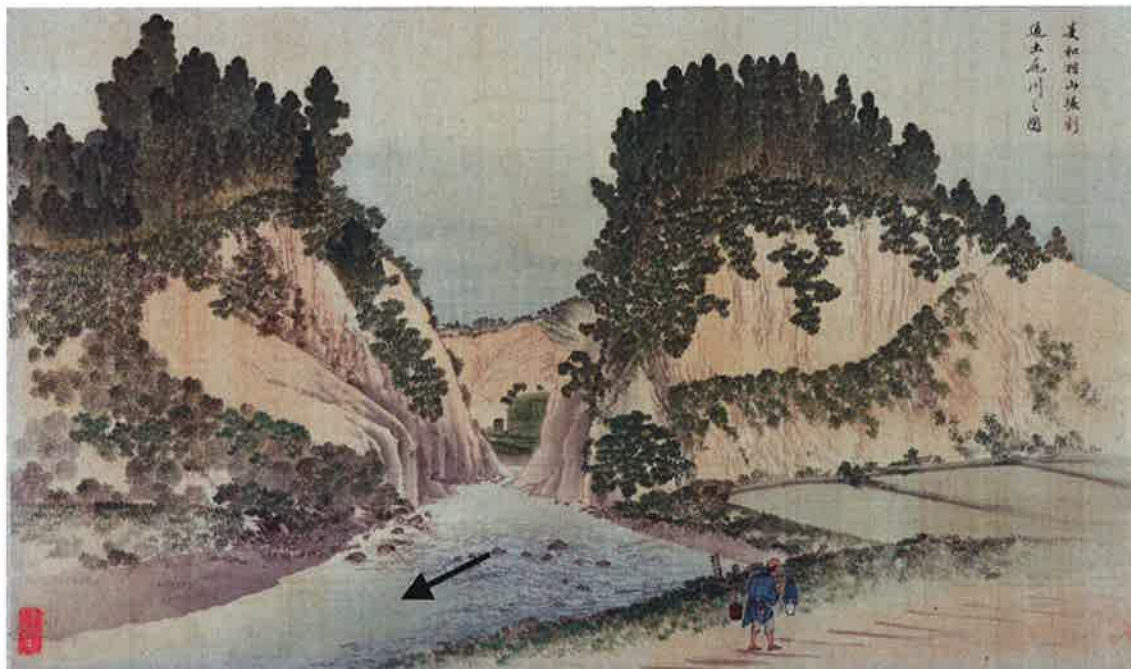
NO 46 夏和村山堀割通土尻川之図
小川村夏和 鴨の尾

土尻川には、曲流部の山を堀割って直流にし、旧河床を水田にしている所が何カ所かあるが、ここもその一つであり、工事が最も難行した所である。古記録によると寛政12年(1800年)から文政13年(1830年)に完成している。

矢印は旧土尻川の河川方向

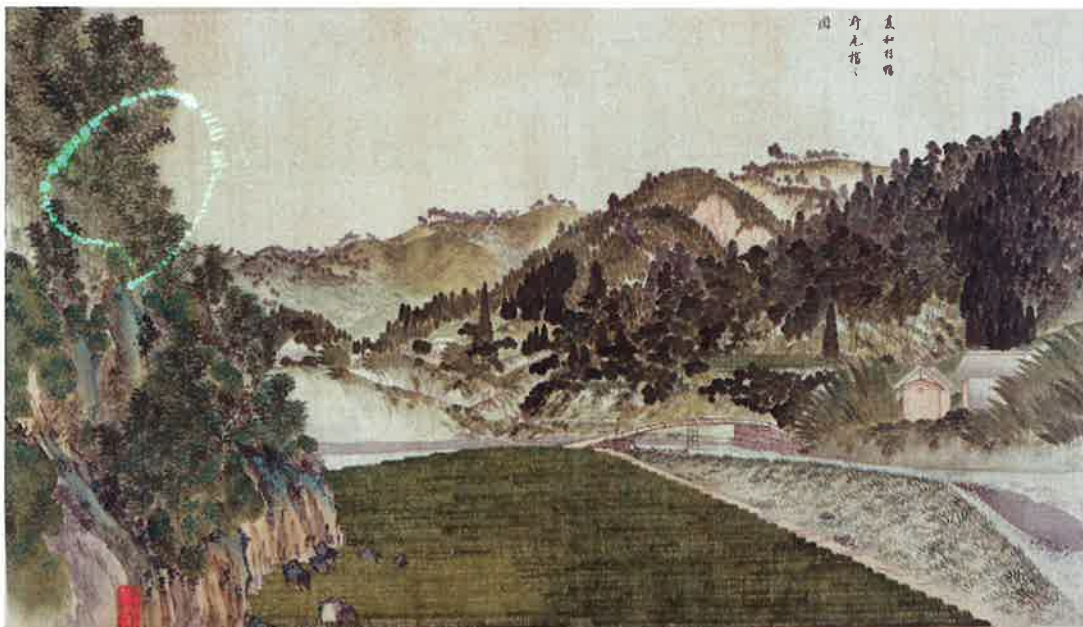
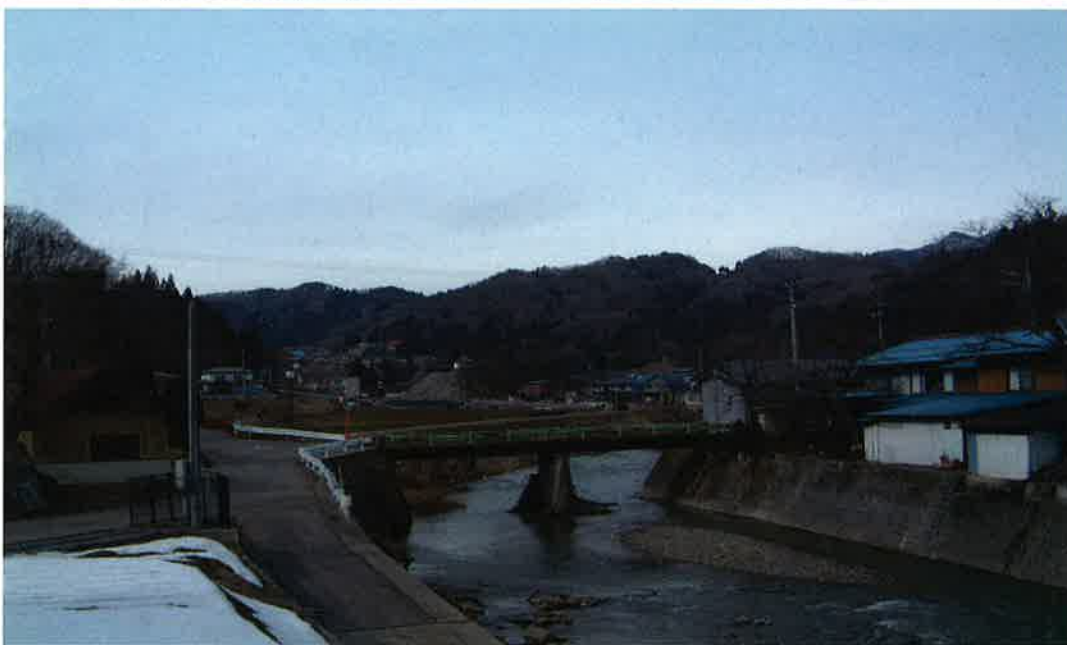
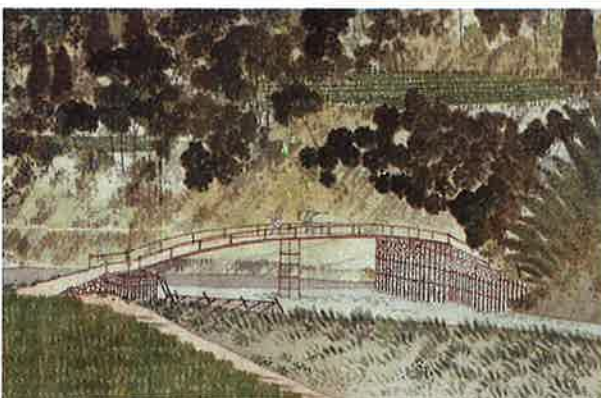
NO 47 夏和村鴨尾橋之図
小川村夏和

土尻川に架かった木橋（鴨尾橋）

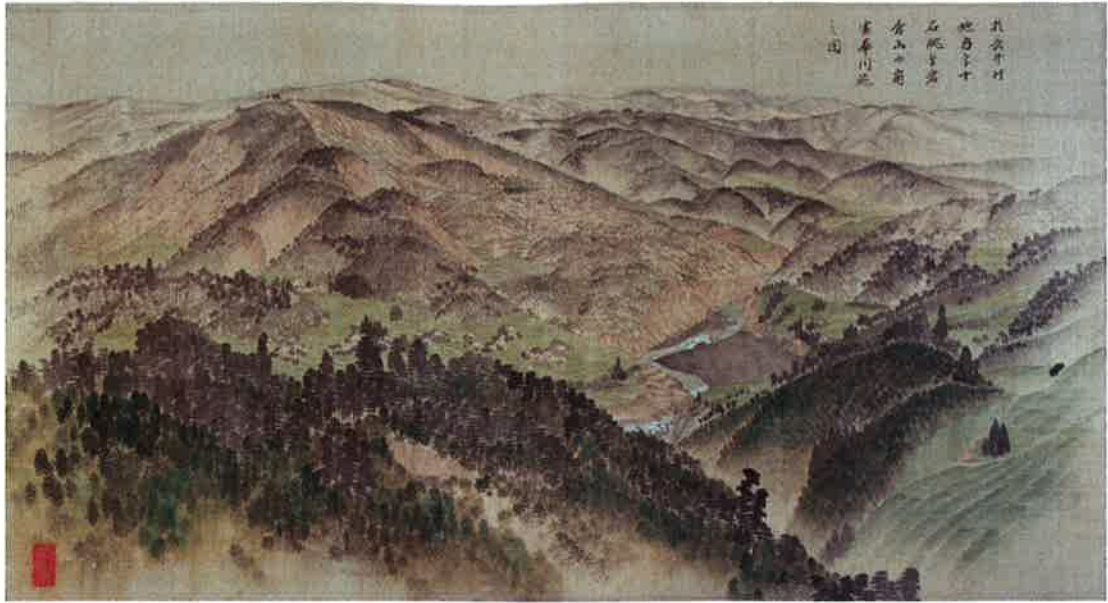
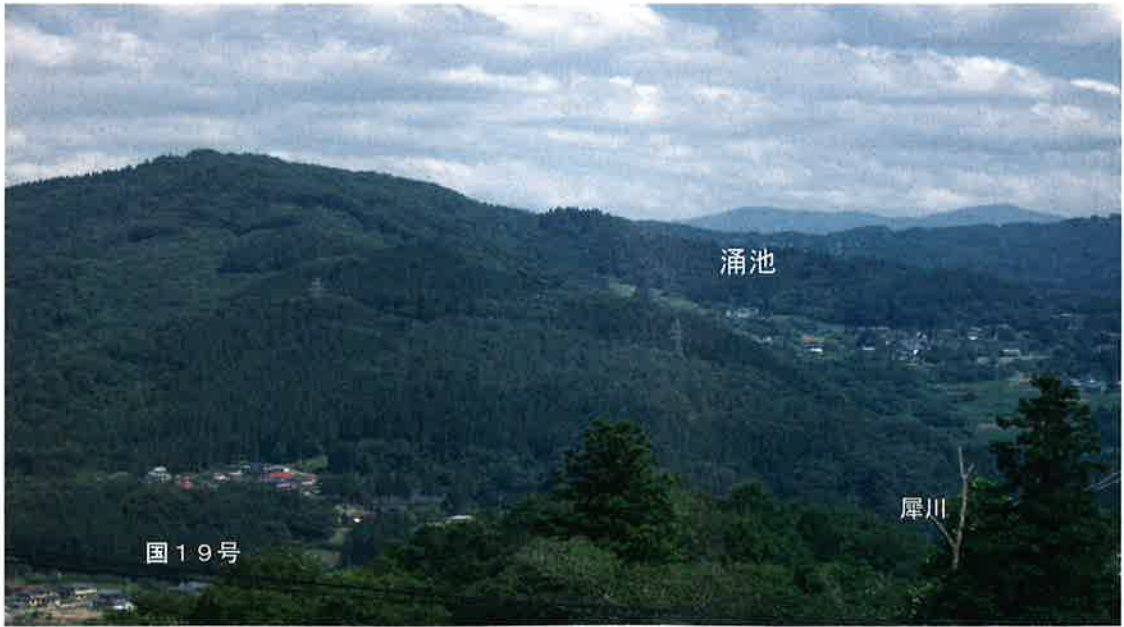
NO 49 於長井村地内字十石眺望岩倉山山崩塞犀川跡之図
中条村上長井

善光寺地震で発生した山崩れの中で、最も規模の大きなものが、この図に描かれている岩倉山南西斜面の地すべり性崩壊である。

崩積土が犀川を堰き止め、大規模な天然ダムが形成され、これが決壊すれば、下流に甚大な被害をもたらすことが想定されたため、松代藩も注目し、大勢の藩士が調査に来ている。この図は極めて貴重なものである。

涌池 約25,000㎡、善光寺地震前も小さな池があったが地震による地すべりで大きくなった。

ここに描かれている人家は、岩倉山の崩壊で堰き止められた天然ダムにより、水没した地域であり、この絵からすると、僅か4年間で家も畑も復興したことになる。

岩倉山の崩壊（N049を参考）で堰き止められた天然ダムの水位は、「神社裏の杉の木が少し出た位まで上昇した」という話が伝わっている。

鎌原桐山翁「地震記事」に「岩倉山の崩壊(N049)で堰き止められた犀川は、上流の穂刈村安光寺とこの源信寺の鐘楼が、釣鐘をつるしたまま、流された」と書かれている。如何に水位が上がったかこの絵で想像がつく。

源信寺より、約3km下流で、岩倉山の崩壊が起こり、堰き止められた水位は、現在のダム湖の水位より10数m上昇したことがこの写真でも分かる。

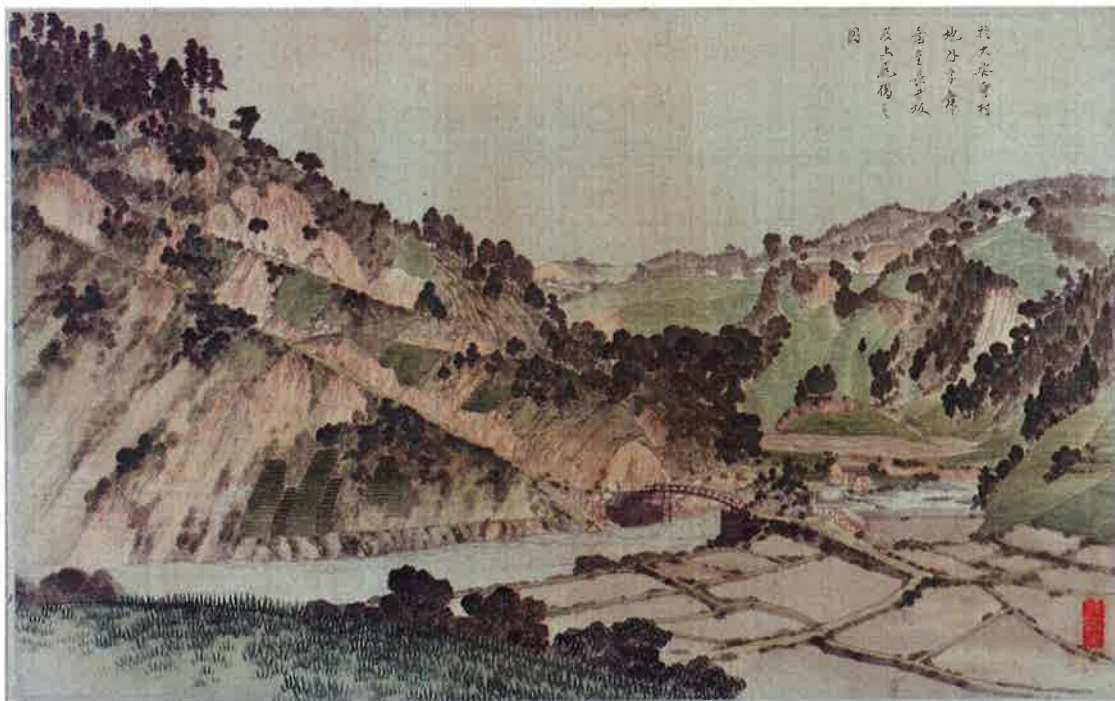
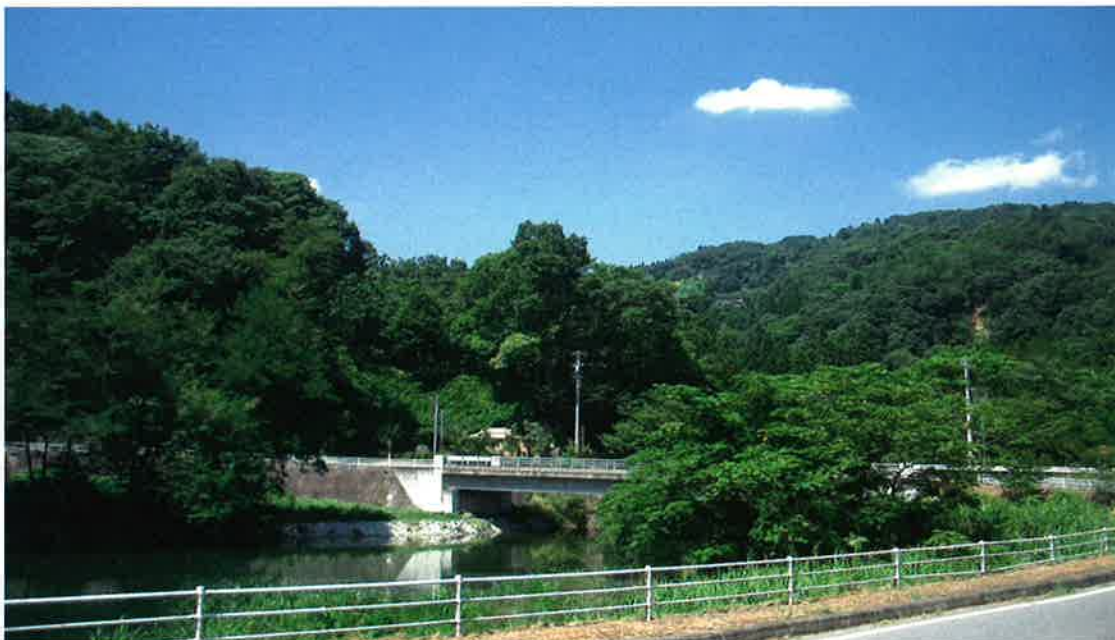
NO 50 於大安寺村地内字舞台望長井坂及土尻橋之図
 長野市七二会大安寺

「むし倉日記」には、土尻橋が落橋したとあるので、新しく架け替えられた橋

市道 松の木方面に至、現在の土尻橋

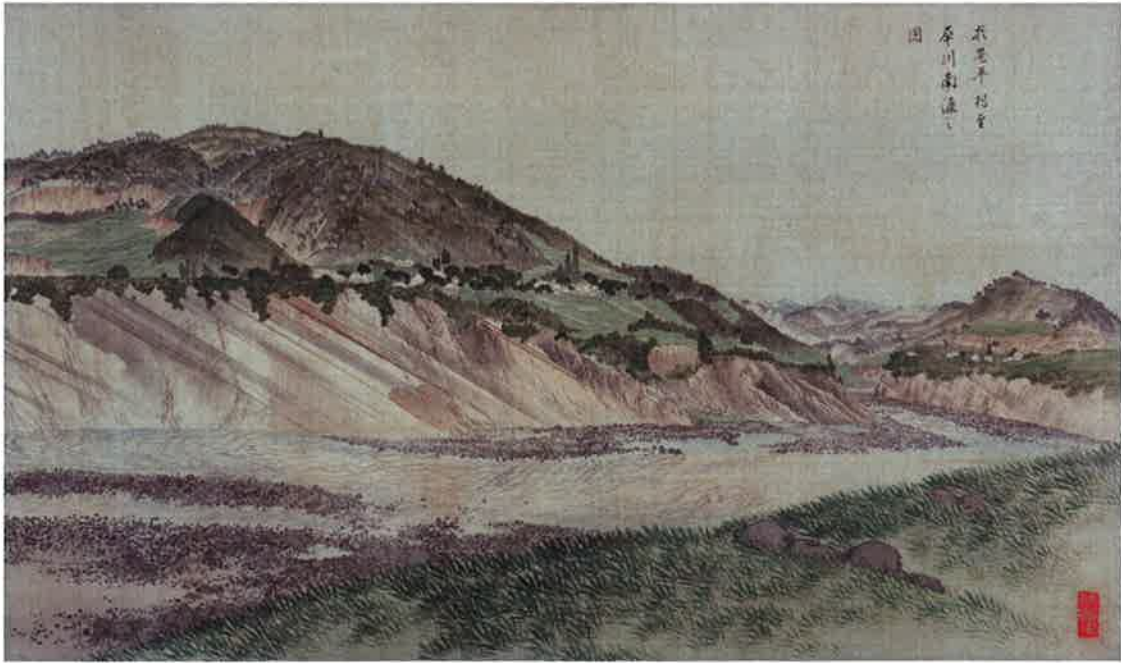
NO 51 於笹平村望犀川南涯之図
長野市七二会笹平

笹平のダムより撮影。絵を描いた場所は水没している。

現在は、ダムの湛水池や植生が回復している為に、比較が難しいが、一部植生が回復して無い箇所に往時の地層が確認出来る。

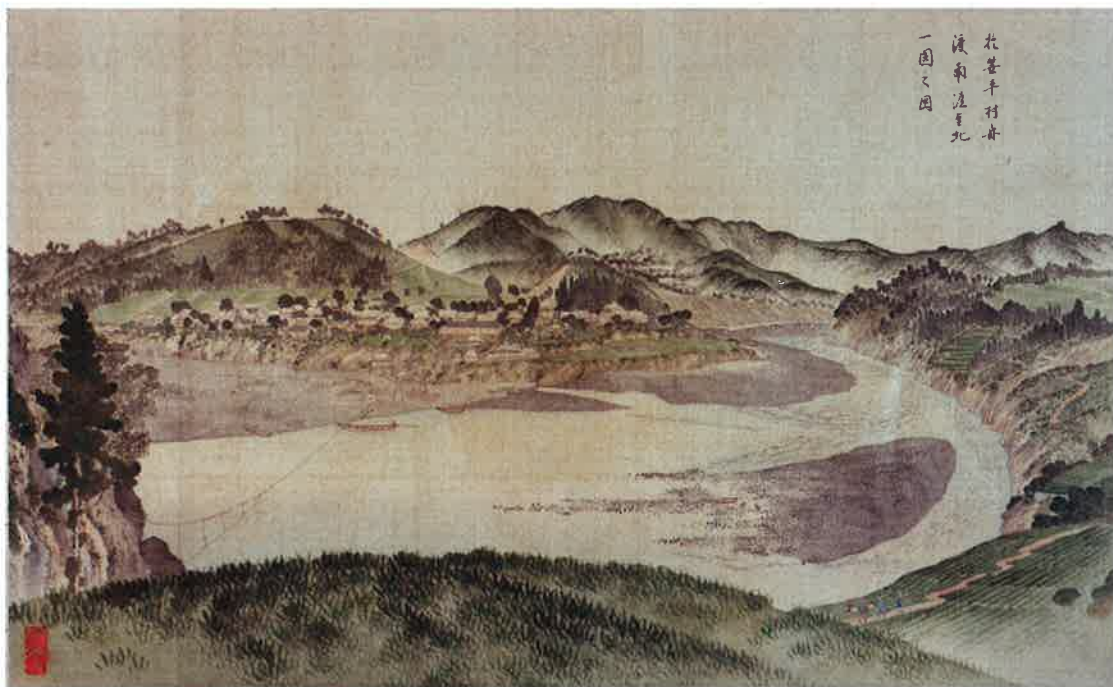
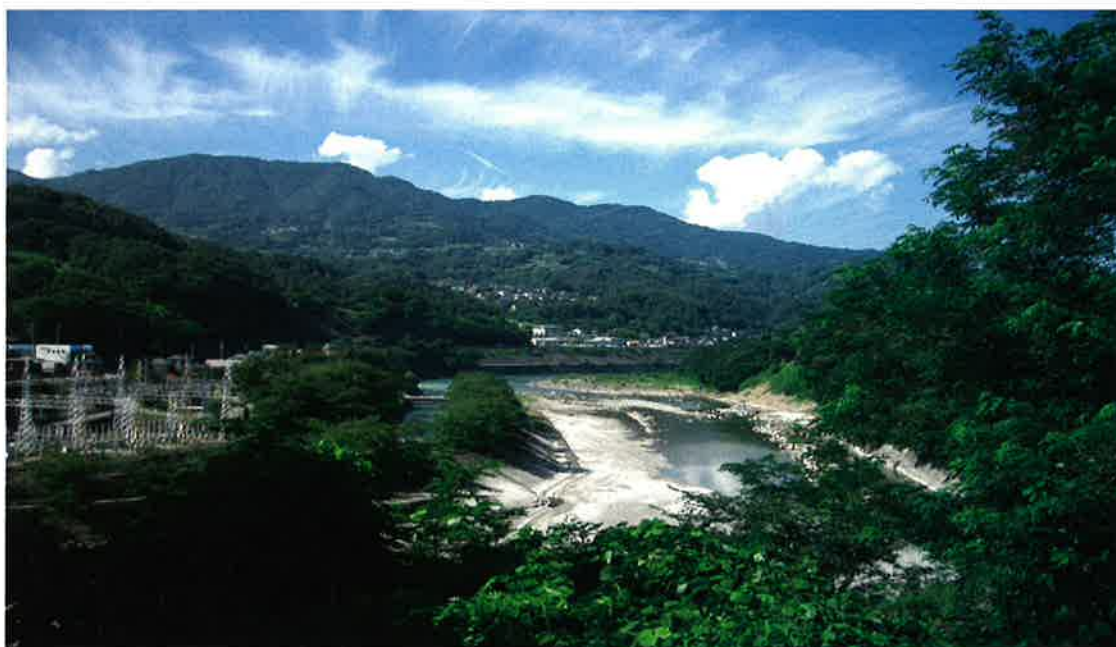
NO 52 於笹平村舟渡南涯望北一圓之図
長野市七二会笹平

「むし倉日記」に、「笹平村 潰70軒、半潰3軒、死失25人」とある。

舟渡の直下流に、東京電力の笹平ダムが建設されているため、下流側のみ撮影可能、下流に見えるのが瀬脇地区。

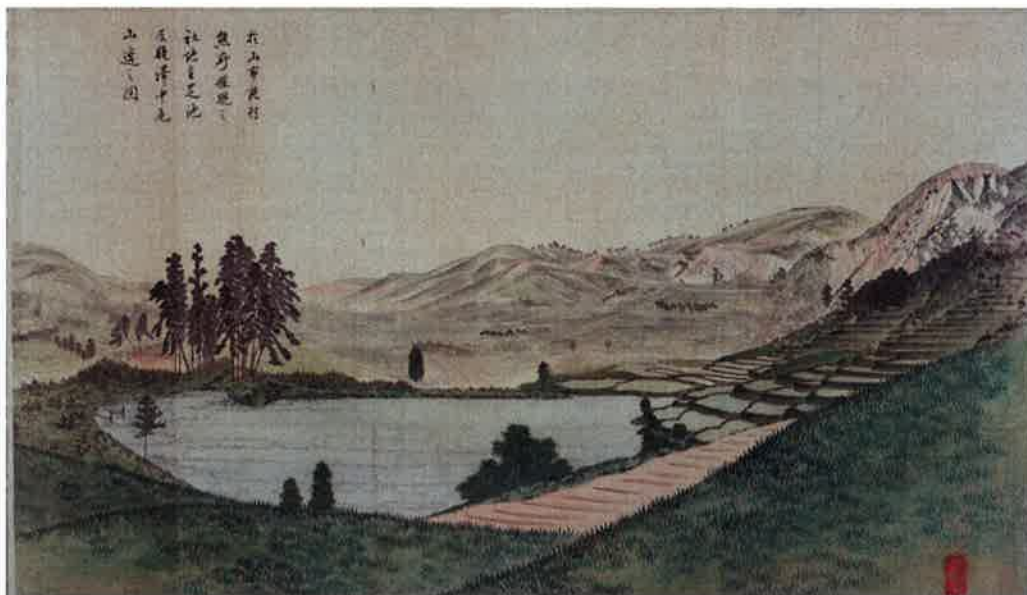
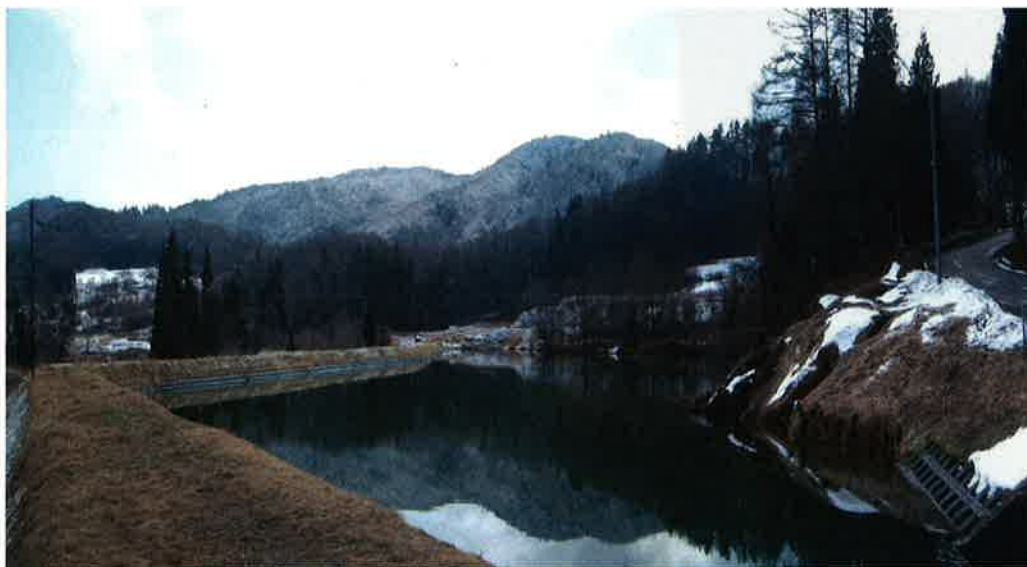
NO 53 於山布施村熊野権現之社地望芝池及隴澤中尾山邊之図
長野市山布施

堤防が嵩上げされたため、描かれた場所の上で撮影した。

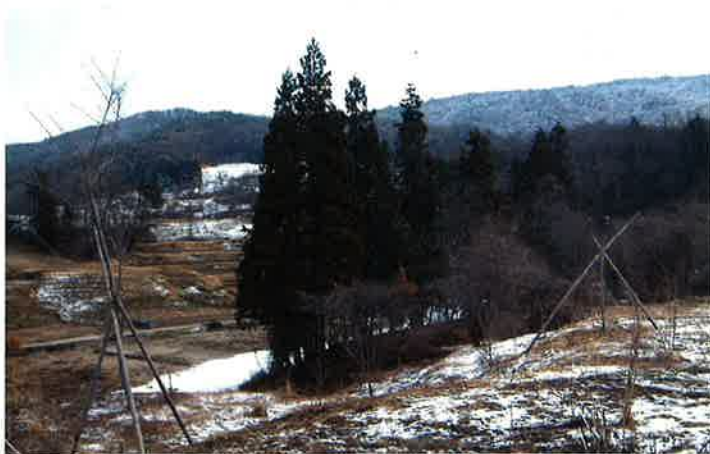
絵図にある祠は現在、嵩上げされる前の堤防下におかれている。

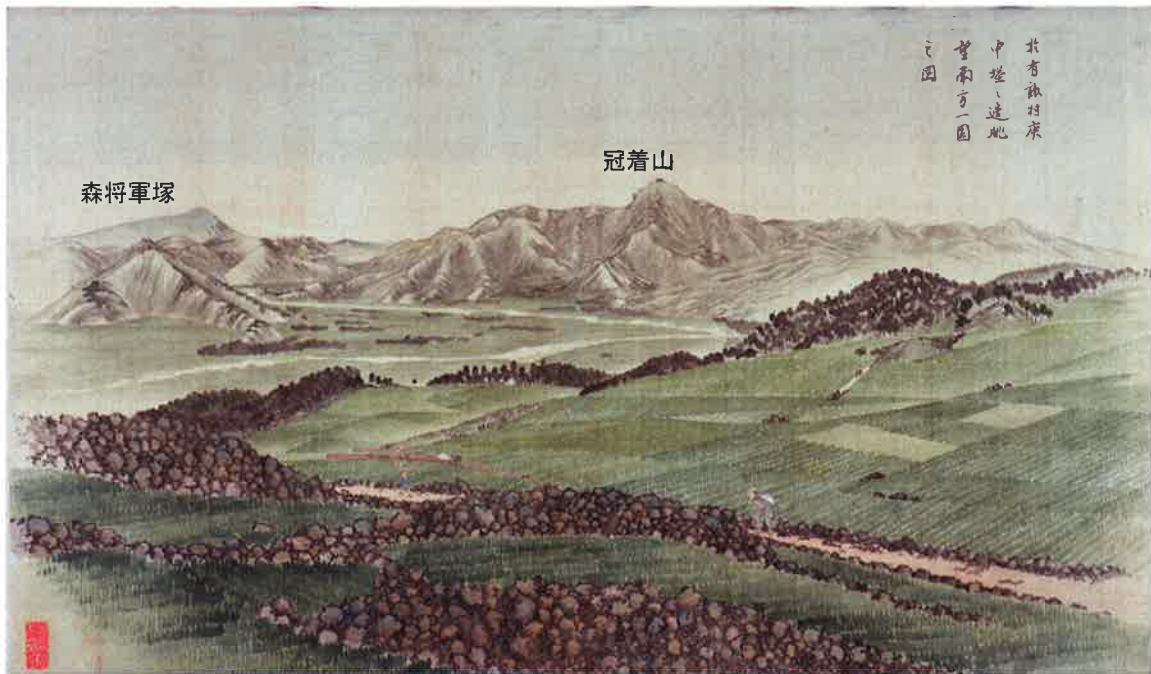
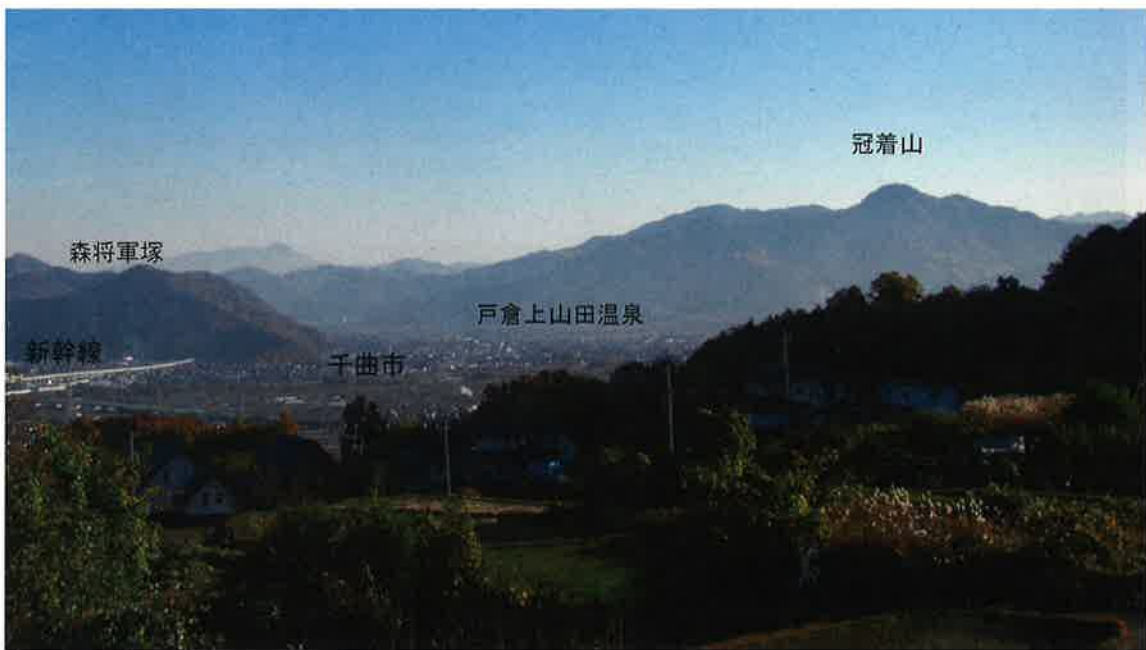
NO 54 於有旅村庚申塔之邊眺望南方一圓之図
長野市有旅

長野市有旅（茶臼山）から千曲市方面を一望している。この図はN055図とほぼ同じ所で描いており、松代藩（善光寺平）の復興状況を描いたものと思われる。

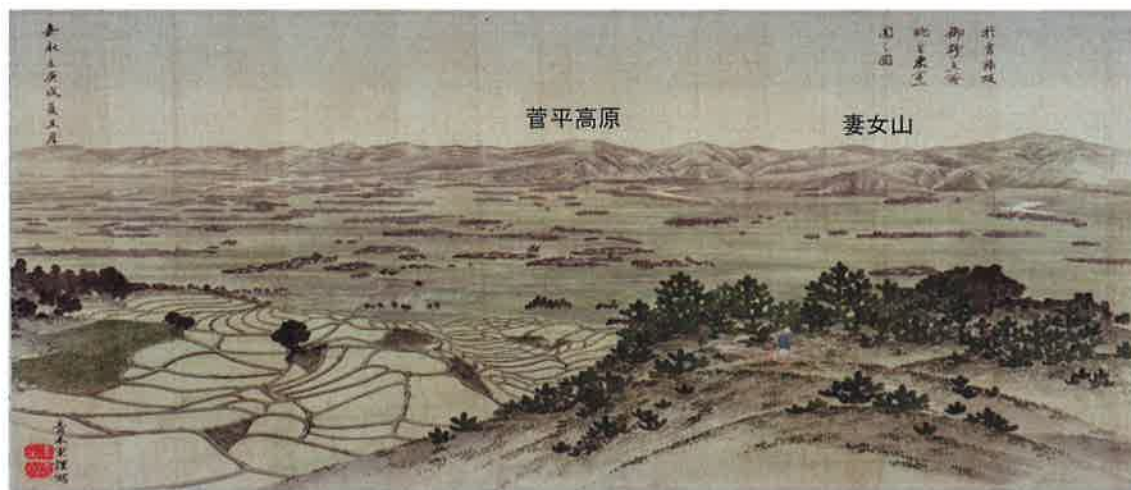
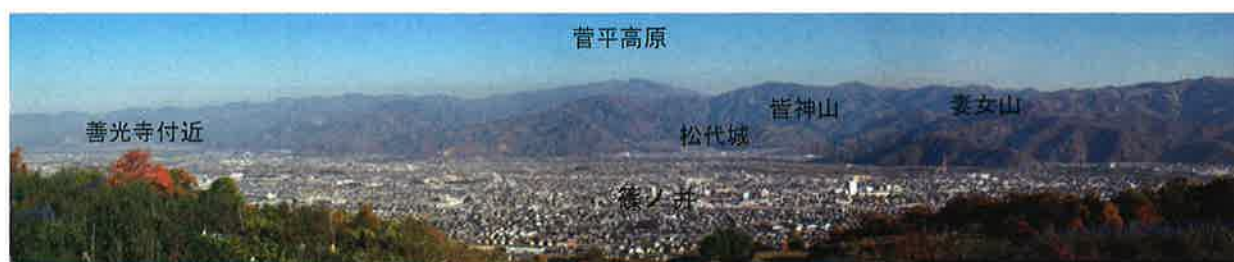
NO 55 於有旅坂御野立所眺望東方一圓之図 嘉永三庚戌夏五月
 青木重謹写
 長野市篠ノ井山有旅

N054図と同じ。善光寺平、松代城などが一望できる。
 この絵が描かれたのは、地震から4年後（嘉永3年）であり、岩倉山の崩壊により、堰き止められた天然ダムの決壊による被災地の復興状況が良くわかる。

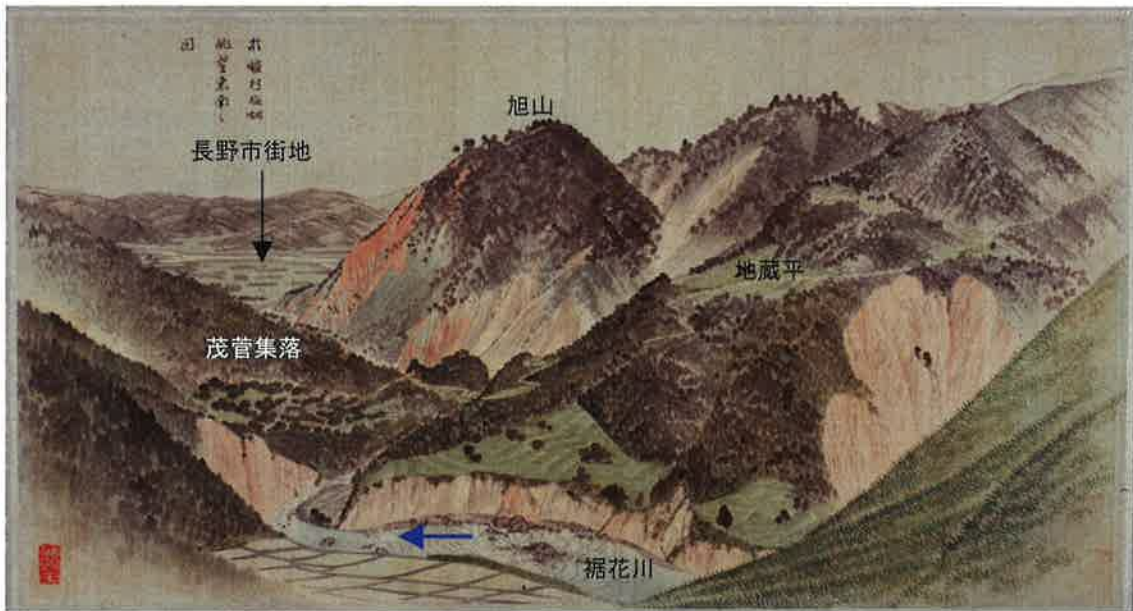
NO 56 於鑪村塩畑眺望東南之図
長野市芋井

この図では旭山の北山腹で発生した崩壊やその上流の裾花川沿いの川岸欠壊の状況がよくわかる。

茂菅村から善光寺に通じる裾花川の左岸も崩壊したため、村民が急坂に細い道をつけている。藩主の巡行は、このため川沿いの道を通らず、新諏訪から、山腹の道を上り静松寺裏大門を抜け、鑪村、軍足池へ向かっている。裾花川左岸には茂菅の集落が見える。

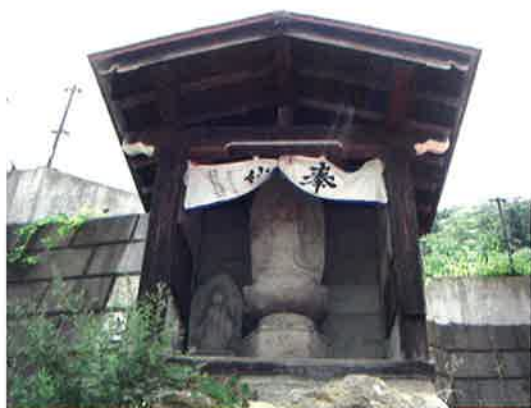
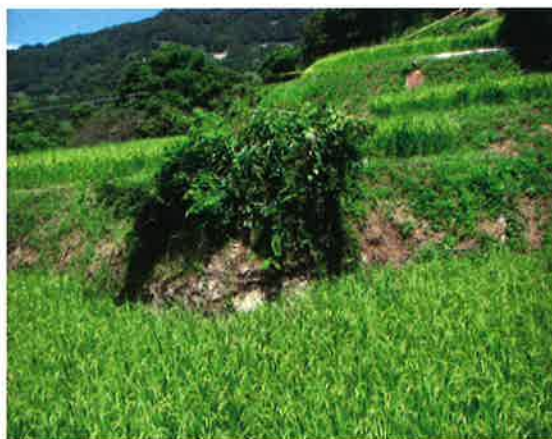
長野市鑪の県道長野戸隠線（戸隠入山街道）の三面観音付近は岩欠（いわかけ）という地名が残っており、当時、絵に残された場所は、旧道沿いの（左上写真）場所ではないかと思われる。

その付近には巨石があちこちに、点在している。

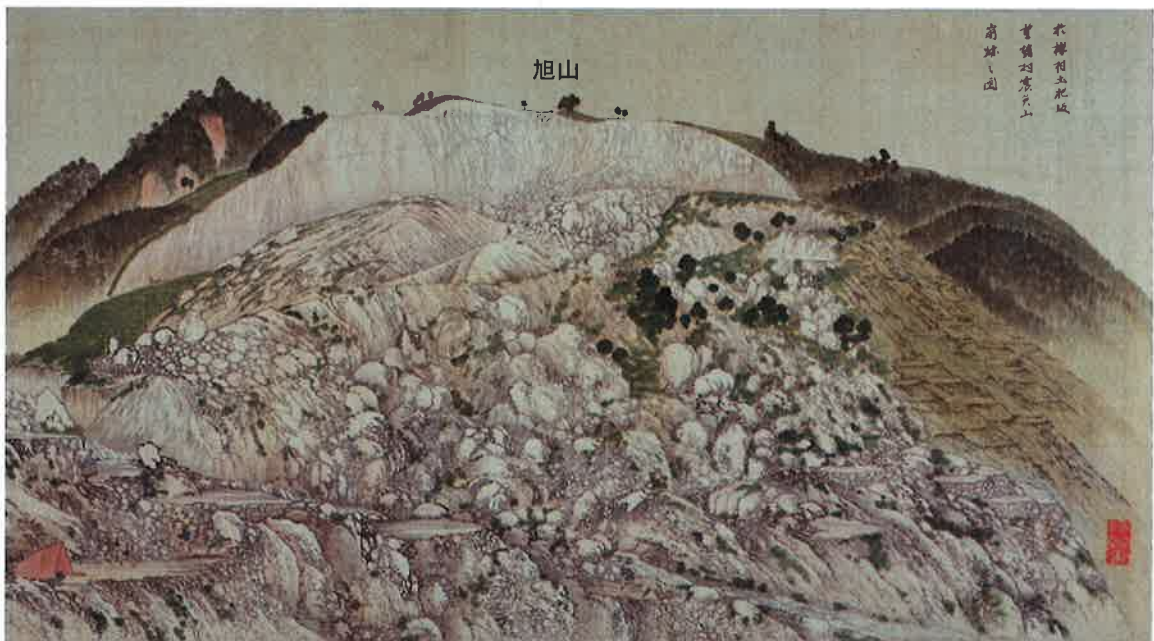
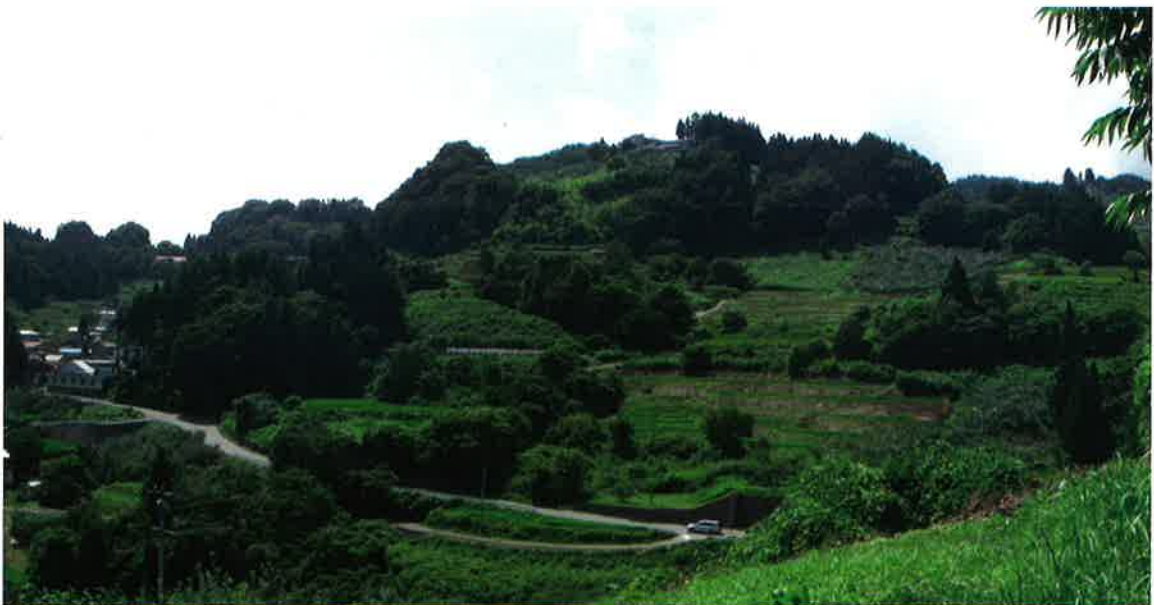
NO 58 於桜村土肥坂望鑪村震災山崩跡之図
長野市芋井

脚部の溪流は、にごり沢で、地震時にせき止められたが、地域住民の手で掘割が行われている。
「むし倉日記」に「潰家22軒、死失10人余」とある。

この場所は、N058図の崩壊地の下に位置する。正面に鑛集落が見える
名無木について

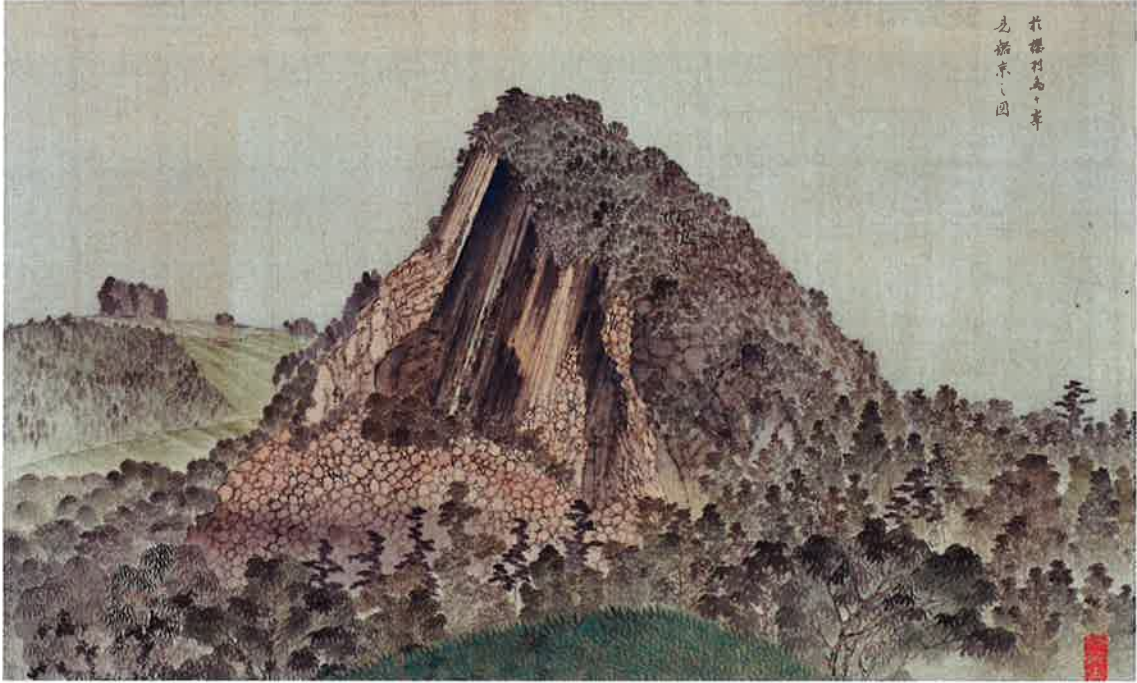
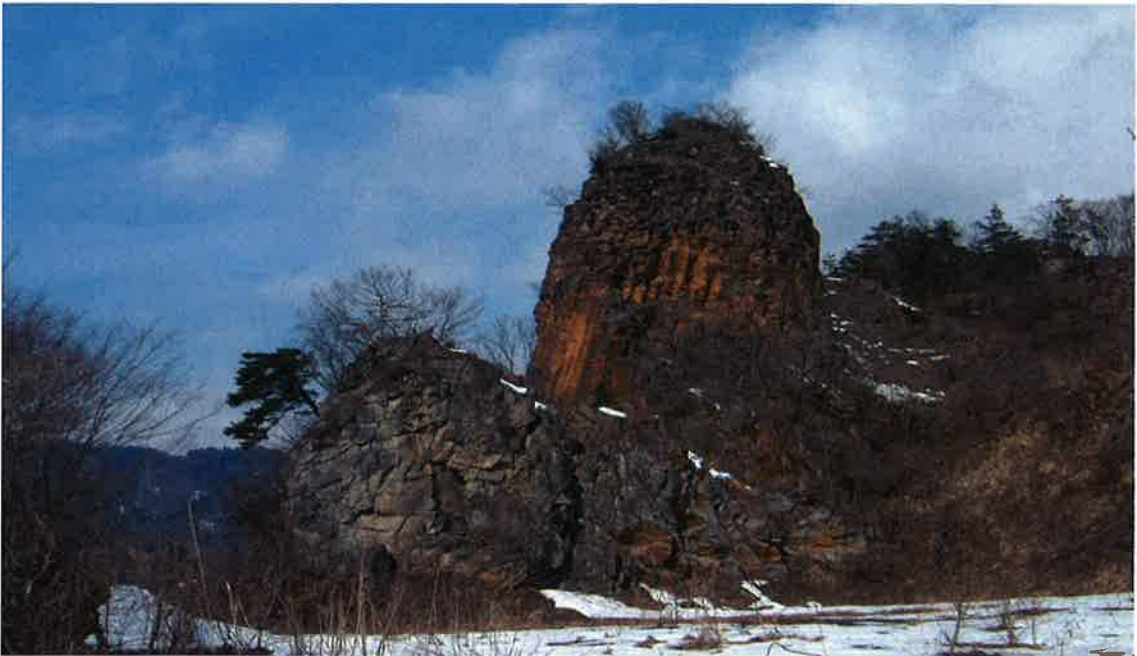
NO 59 於桜村鳥ヶ峯見貉京之図

この山の向かって左下方が、大規模な七久保の地すべり地で、裾花川まで土砂が押し出したことがある。

この場所は柱状節理が発達しており、
地質を勉強している見学者も多い。

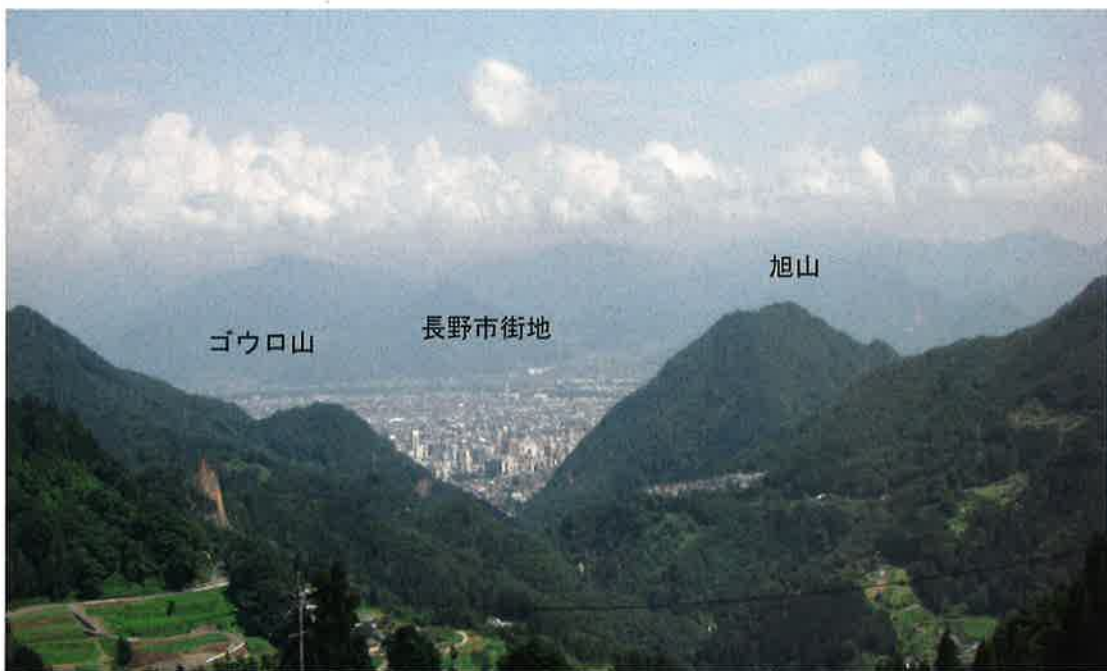
NO 60 於広瀬村百舌鳥眺望東方之図

旭山は現在も表層崩壊しており、山脚部では法枠工などの対策が実施されている。天気の良い日には正面に浅間山が見える。

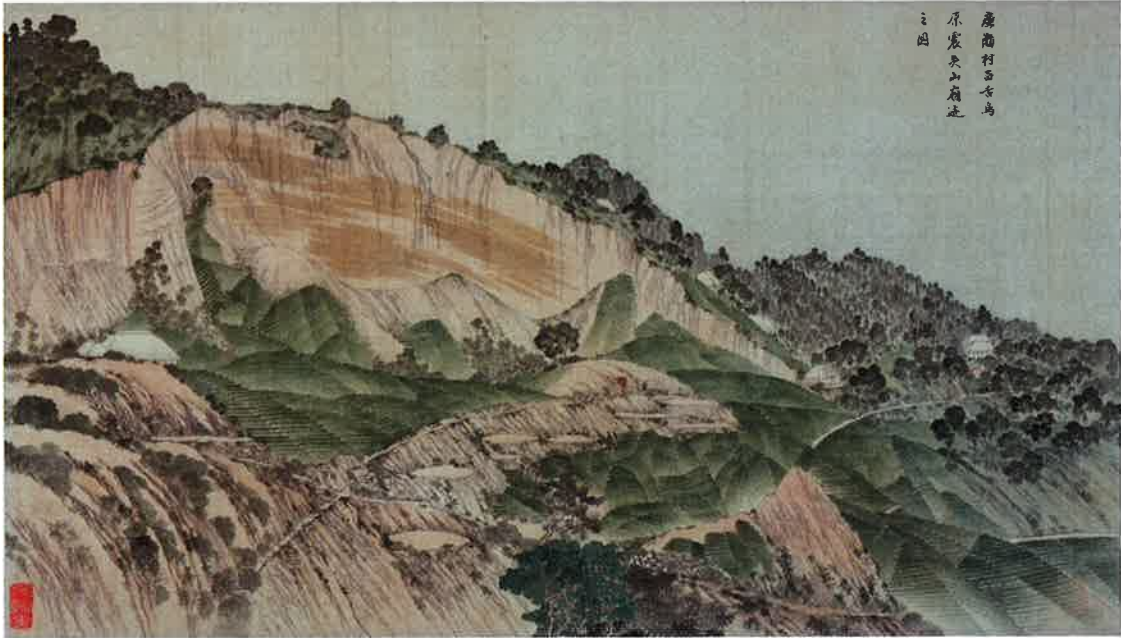
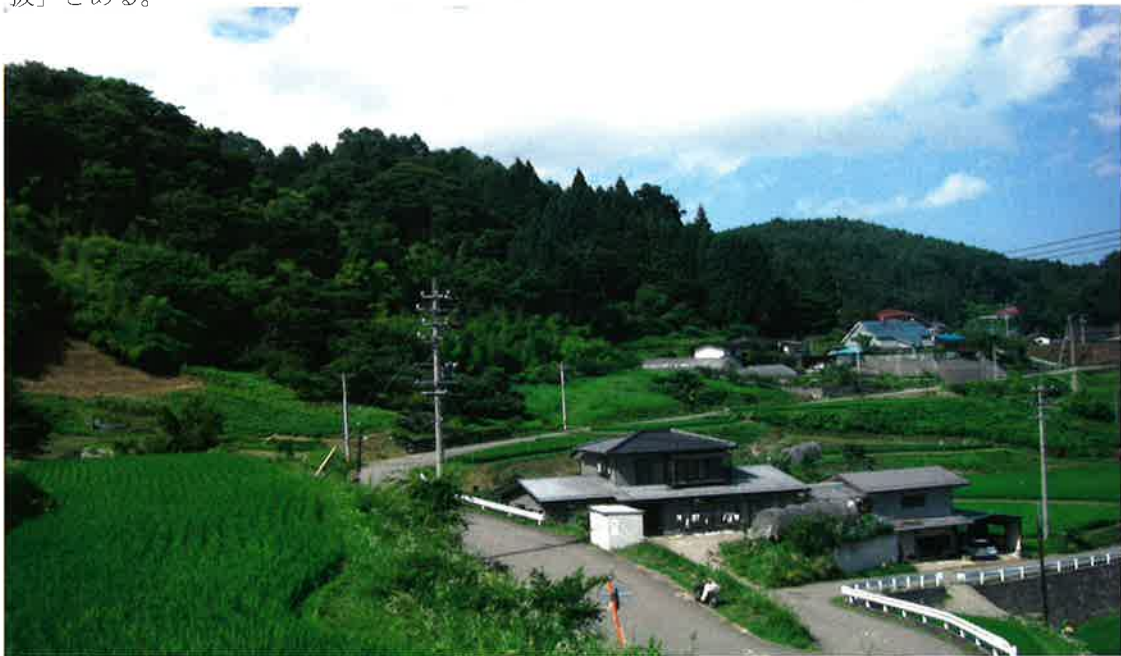
NO 61 広瀬村百舌鳥原震災山崩跡之図

桜村 「むし倉日記」に「焼失15軒、潰10軒、押潰8軒、半潰15軒、百舌鳥原と申所耕地大抜」とある。
