～ 青木雪卿が描いた善光寺地震絵図 ～

現在との対比

かん のう こう ひのと ひつじ しん さい ご ほう ない ご じゅん し の ず
感 応 公 丁 未 震 災 後 封 内 御 巡 視 之 図 と 現 在

編集発行：長野県建設部砂防課

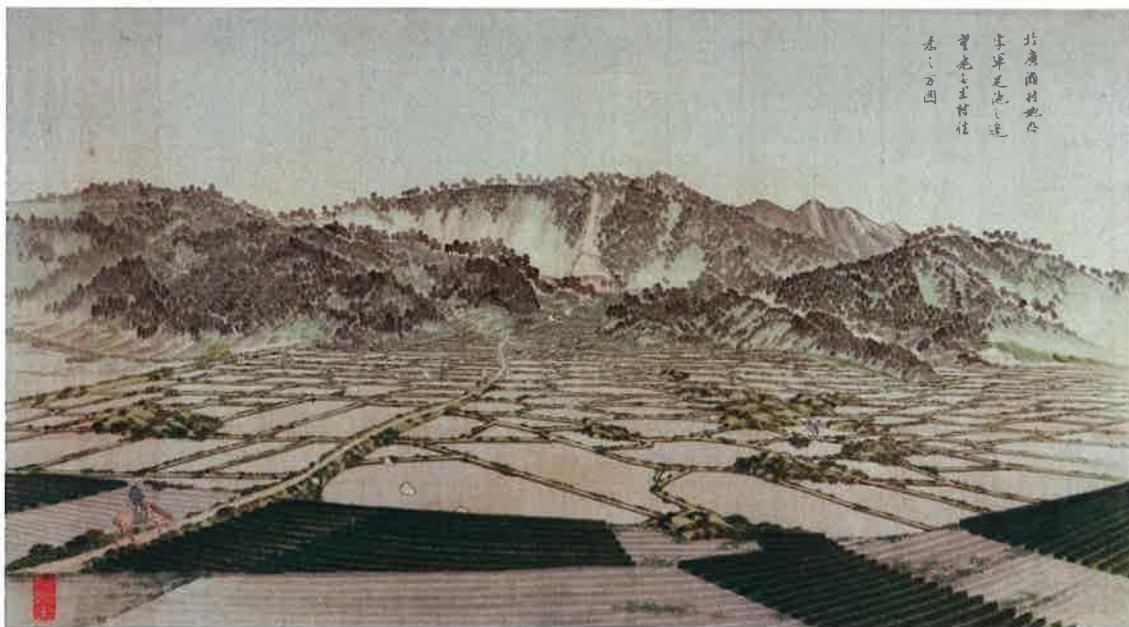
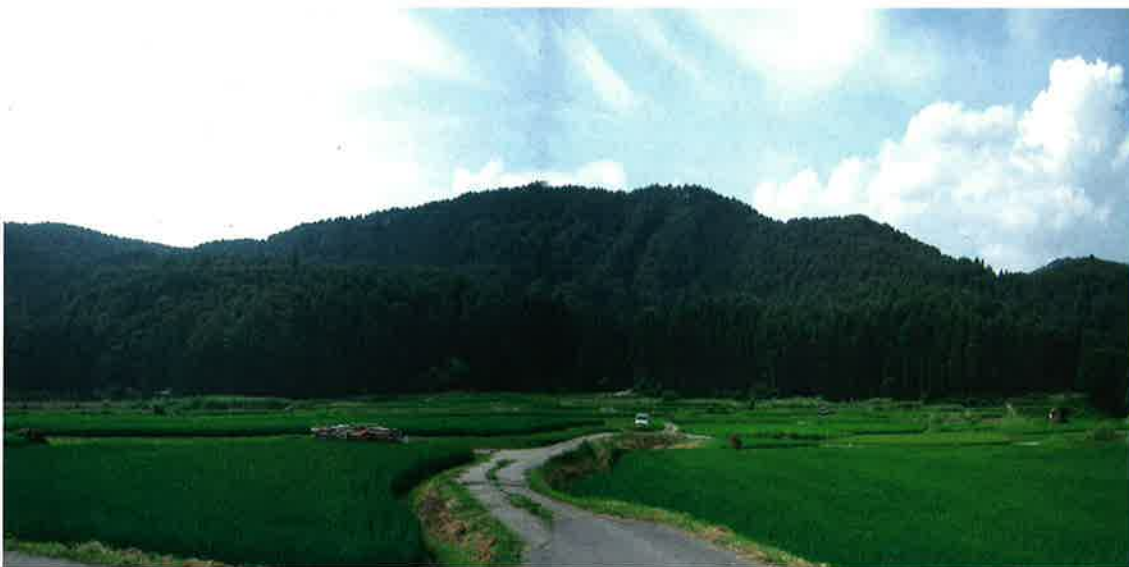
NO 62 於広瀬村地内軍足池之辺眺望
鬼無里村往来之方図

「むし倉日記」に「広瀬村同村分地へ取付候 グンダリと申場所 余程広き田に御座候。」
現在も急坂を車で登りきると、田圃が広がっており、右に軍足池が公園として整備され市民の憩いの場として利用されている。

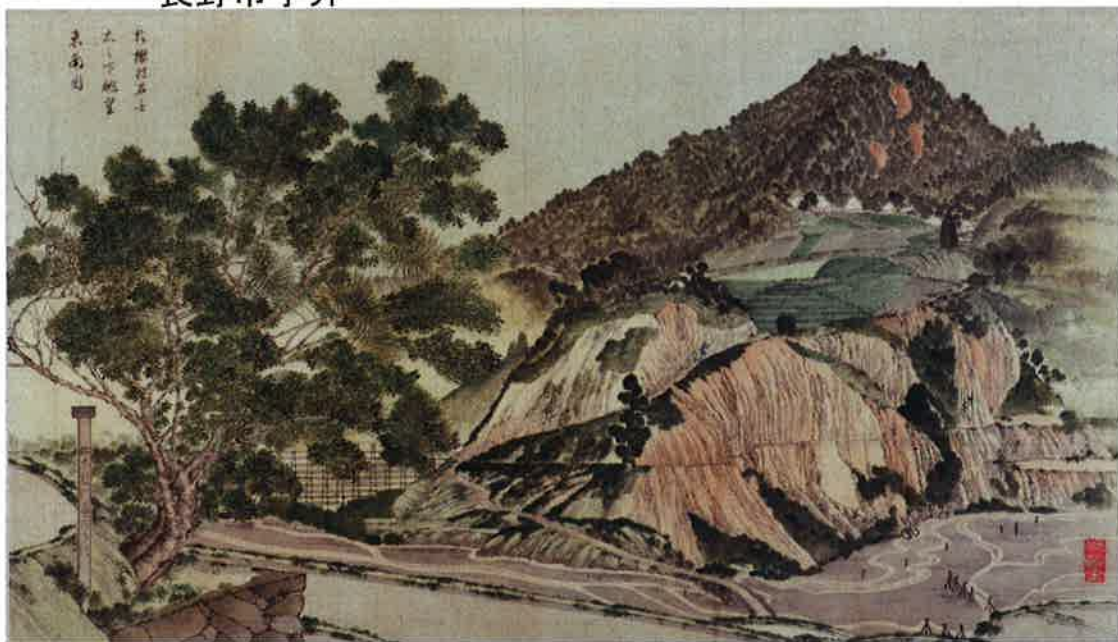
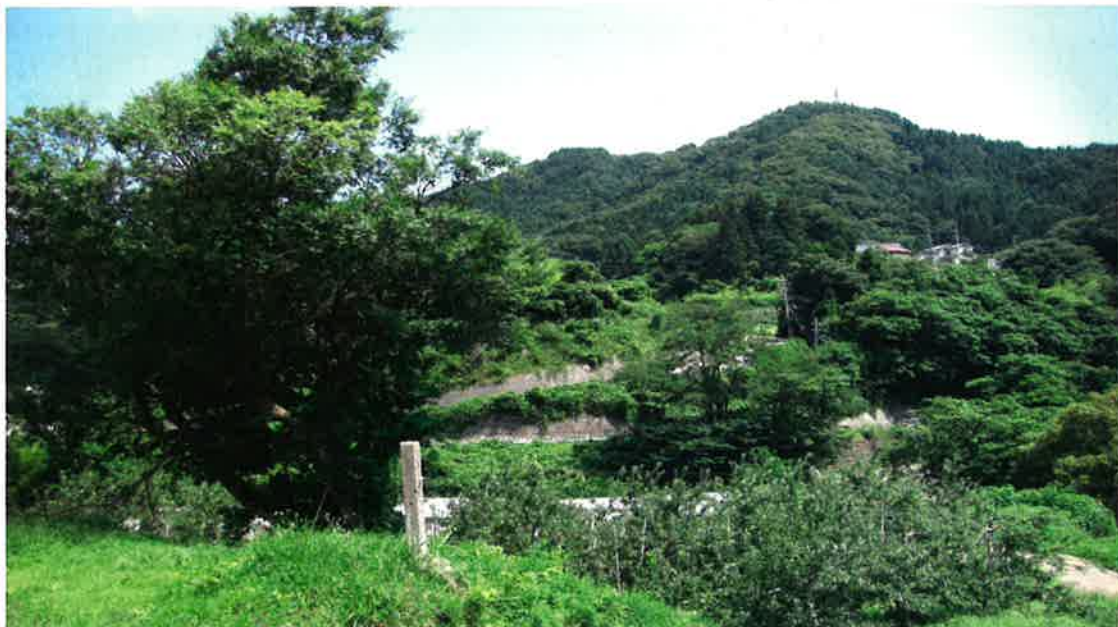
NO 65 於桜村名無木之下眺望東南
長野市芋井

この場所は、N058図の崩壊地の下に位置する。正面に鑛集落が見える
名無木について

名無木は（左端）現在も残っている。現在の石碑に「天然記念物 おぎにれ」と書いてあり、ニレ科の秋楡（アキニレ）のことか？

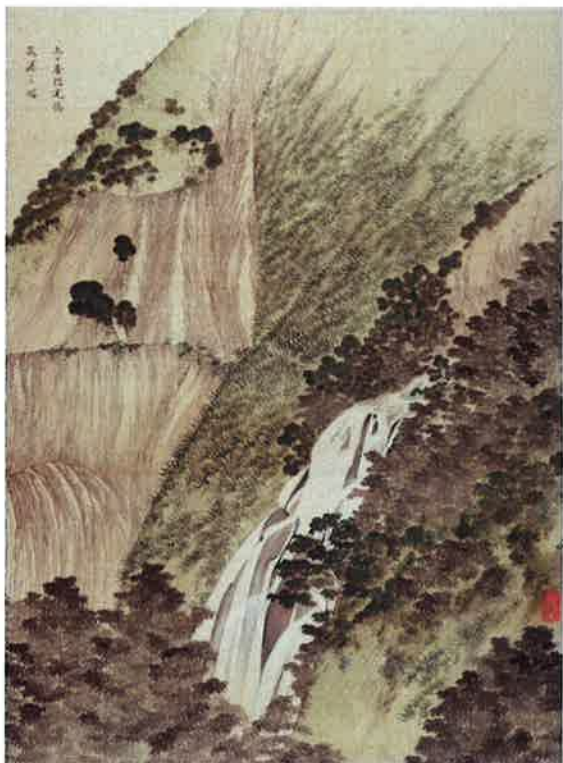
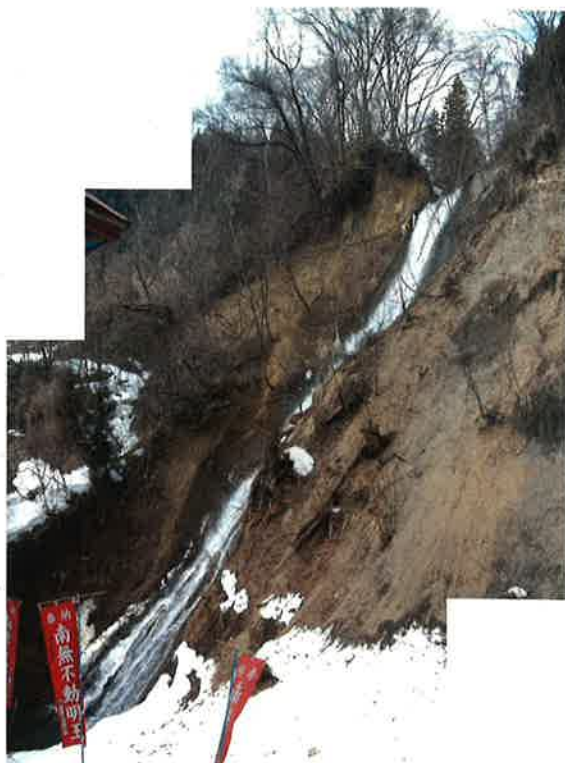
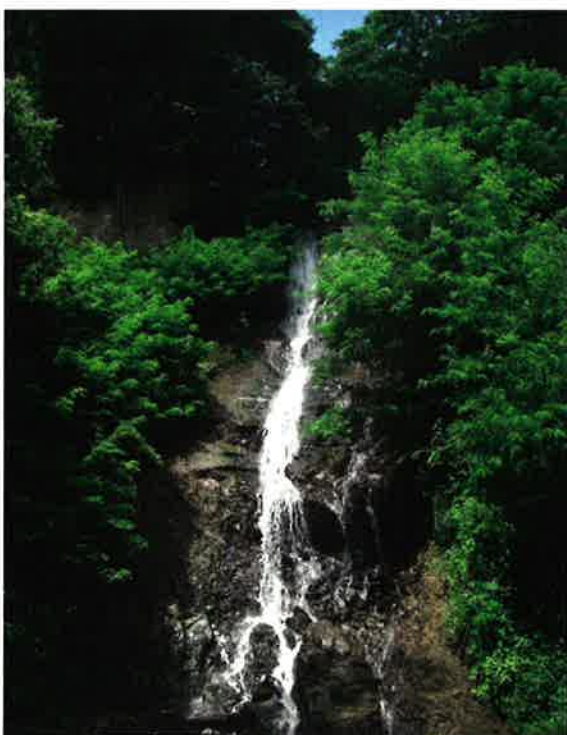
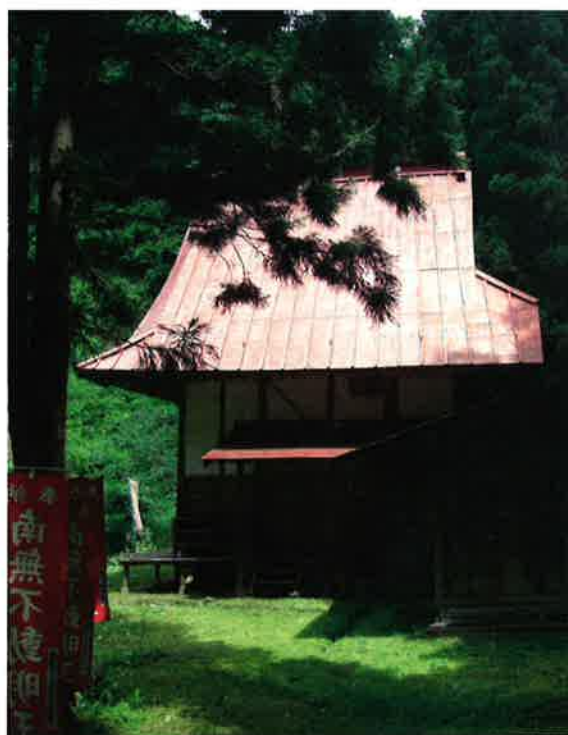
NO 66 上ヶ屋村達橋飛瀑之図
長野市上ヶ屋 不動滝

絵を描いた場所へは、参道も整備されており、5分程度で滝まで行くことができる。現在は神社が建てられており、絵を描いた場所からは写真が撮れない。
滝の周辺は現在も表層崩壊が進んでおり、滝の位置も昔とは変わっているとのこと。

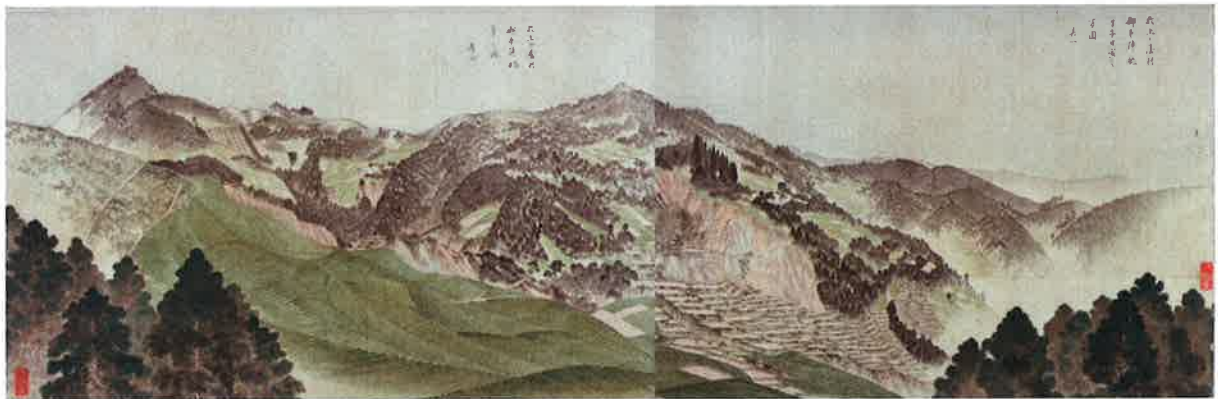
- NO 67 於上ヶ屋村御本陣眺望子丑寅之方図 其一
 長野市上ヶ屋
 NO 68 於上ヶ屋村御本陣眺望之図 其二

中央に見える崩壊は泉平集落の西北斜面の発生したもので、水田の被害はあったが、人家に被害はなかった。松代藩士の地震後の調査でも現地まで行ってない。現在は全体を見る限り崩壊は無く安定している。鳥瞰図的な描き方であり、現地でこの構図で撮影は出来ない。

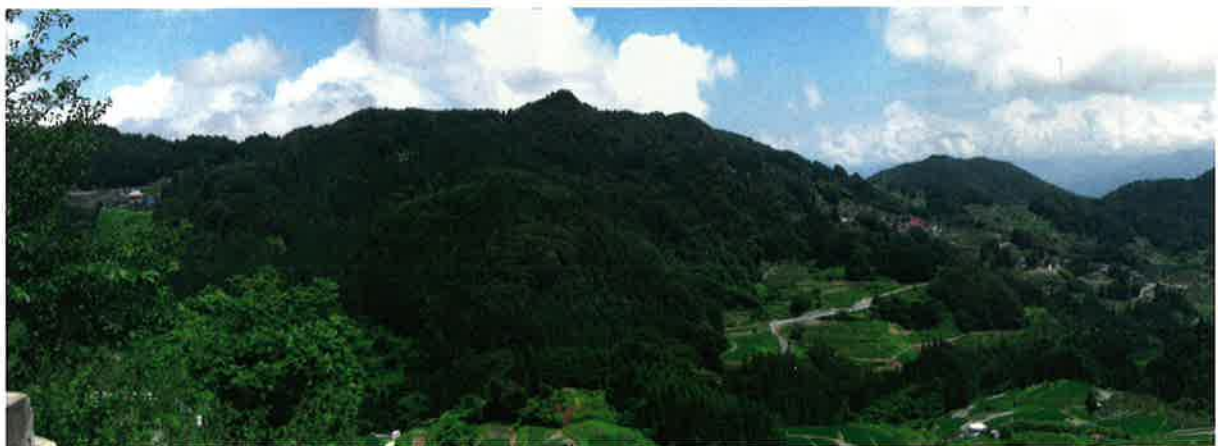
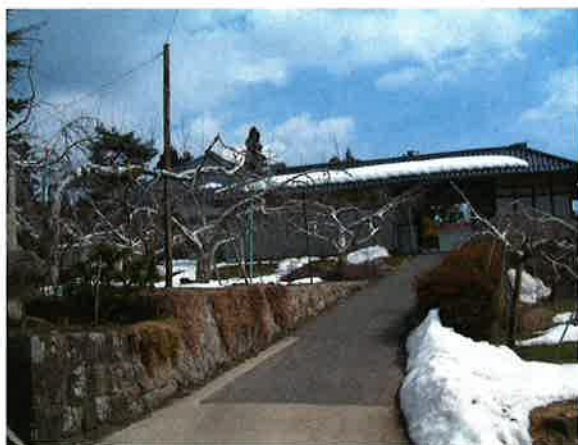
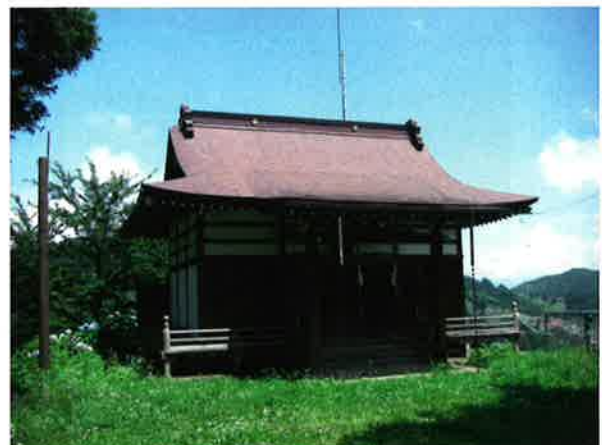
現在の中沢家御本陣（左）。この場所からの眺望と描かれているが、隣接する本郷神社（右）が小高い所にあり、ここで撮影した。

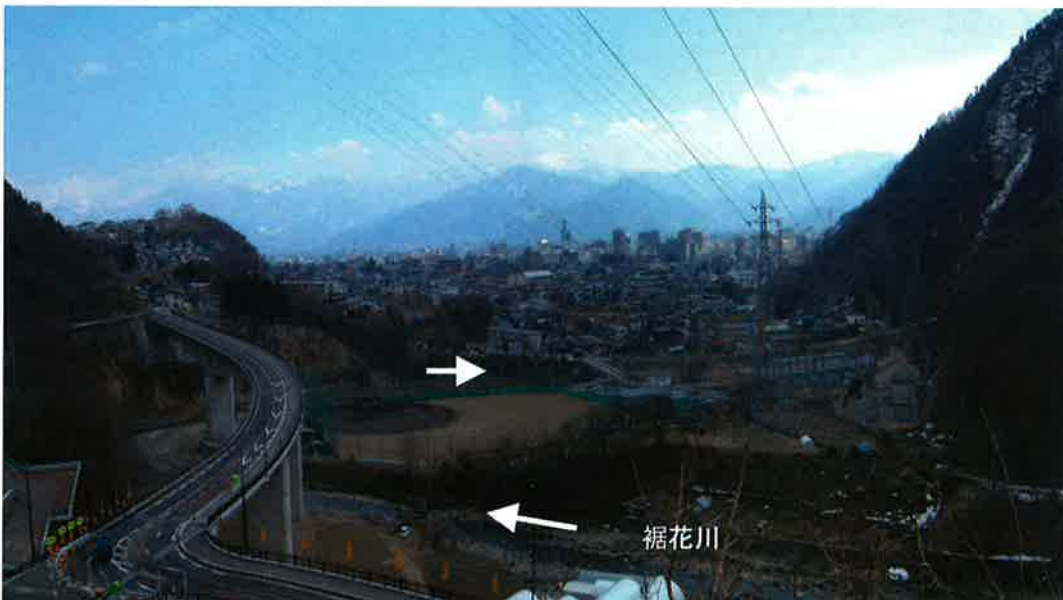
NO 69 於茂菅村鎮護峯眺望東南之図
青木重謹写 長野市茂菅

鎮護峯は山城の支城のあった頼朝山とよばれる山で、善光寺がよく見える。絵図では、善光寺門前町の状況がうかがえる。

青木雪卿の絵図には、浅間山が数多く描かれている。
(NO30, 48, 49, 60, 69に)

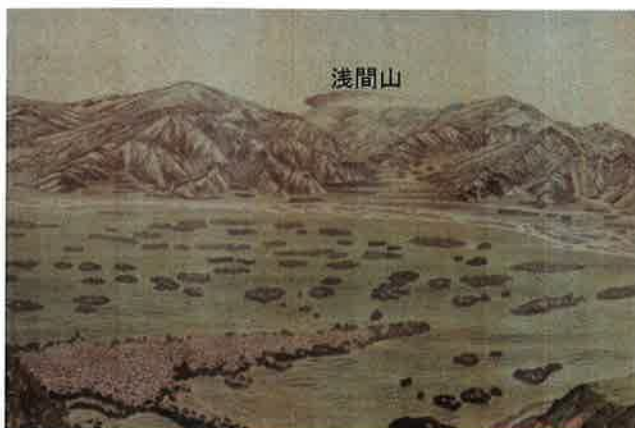
長野市茂菅 国道406号が改修して建設されている。裾花川が流れは変わっている。
