5 地すべり対策事業

① 茶臼山地すべり

③ 清水山地すべり

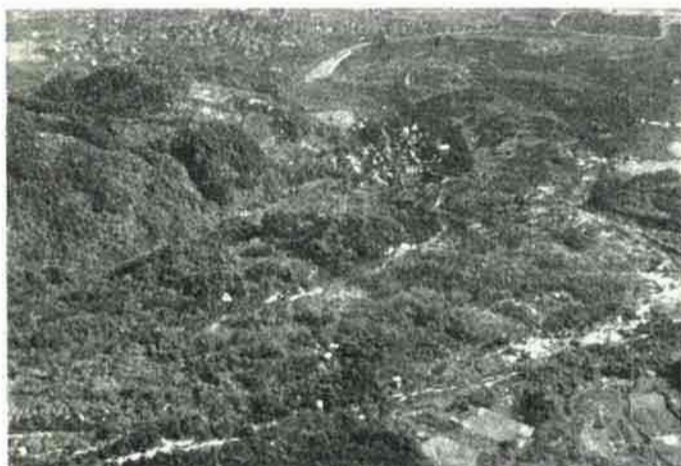
茶臼山地すべり、地すべり発生地帯 下部から下流の状況 写真の上方へ滑落

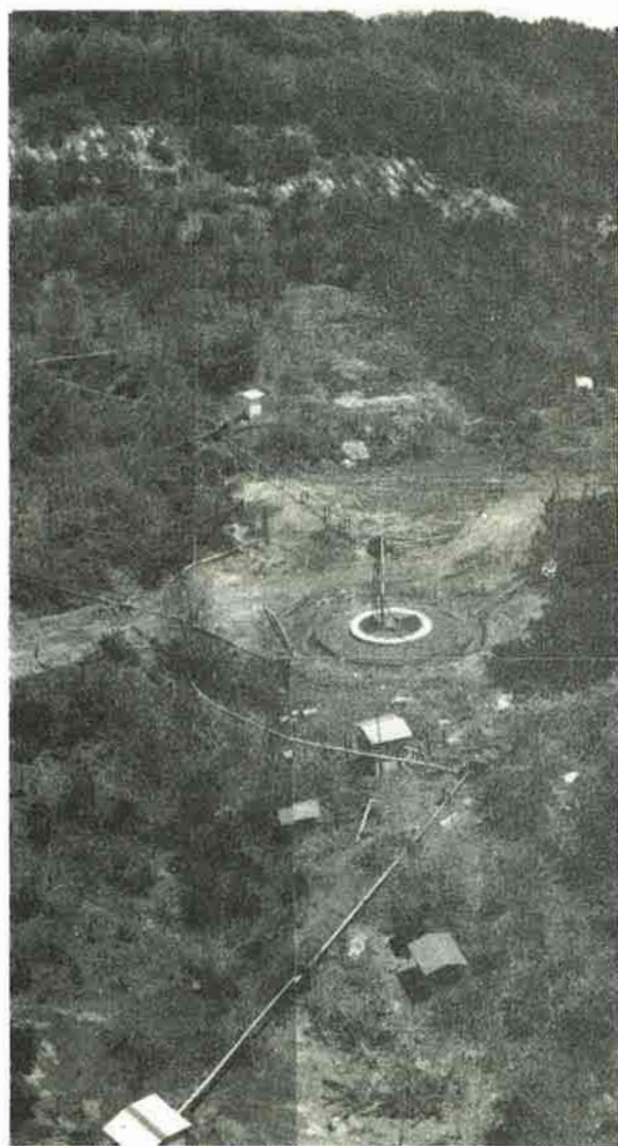
茶臼山地すべり地上部 上沼周辺の排水工群
昭和45年撮影

第一段階の工事として実施されたものは、上部の地下水集中区域を中心に設置した深井戸工である。これはパーカッション式の削井機で、深さ30~40m、孔径1mの縦孔を掘削し、この中に

外径50cmの有孔鉄管を挿入し、ここに地下水を集めて圧縮空気で排除するものである。この工法は当時他の地すべり地では実施されていない特殊なもので、茶臼山地すべりの特徴を検討して独自に開発したものである。

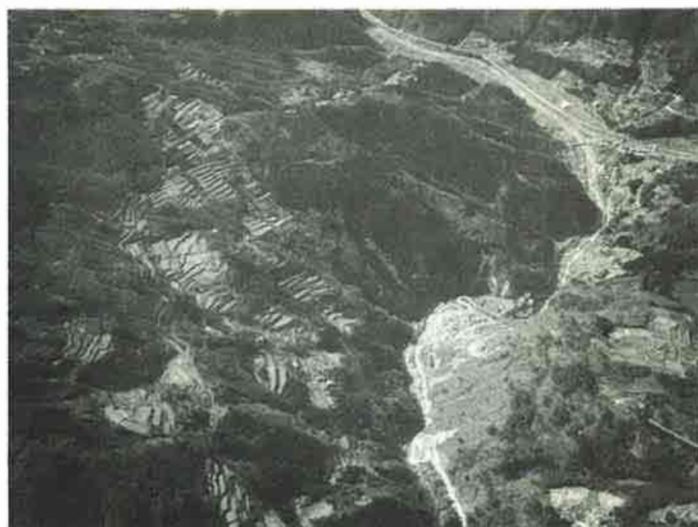
入谷地すべり

地質構造は、地すべり移動層として主に緑色岩類が厚さ30mにわたって堆積し、不動層は黒色・緑色片岩の互層が続き、その中間に蛇紋岩・滑石片岩がすべり面を形成しており、典型的な破砕帯地すべりとなっている。

小波川支流の鹿塩川左支流、塩川左岸に位置する。地すべり地形を呈している区域は、東西方向最大幅約1,200m、水平距離約1,000m、標高差約500m、面積138ha。下流には大鹿村の中心を控えている。

地質的には中央構造線東側の三波川帯に属し、中央構造線とは1kmと離れていない。この三波川帯は主に結晶片岩などから構成され、特に地すべり地が多く分布している。

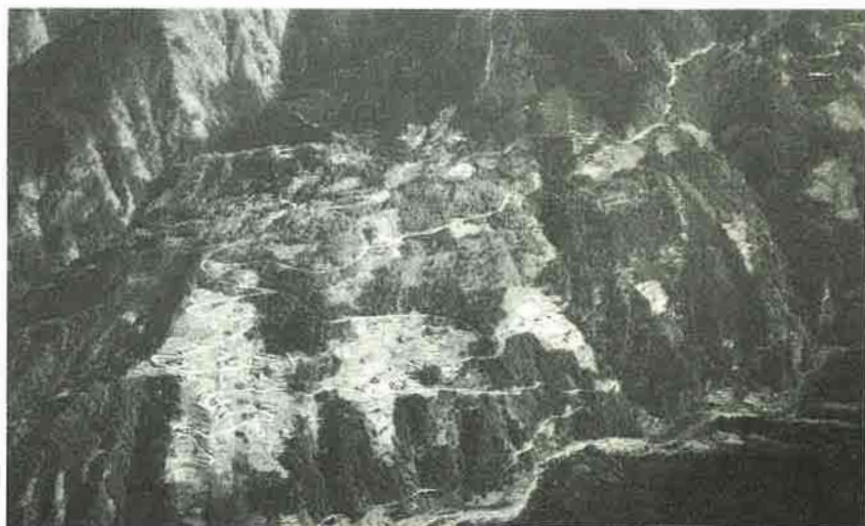
此田地すべり

中央構造線は幅約40m程度の鹿塩ミロナイトの帯を西側に伴って此田地すべり地の真下を通過している。地質的には三波川帯に属しているものの、中央構造線より西側は西南日本内帯、東側は西南日本外帯と両方にまたがるように分布しており、特殊な地質条件のもとにあり、湧水が極めて多いことが特徴的である。

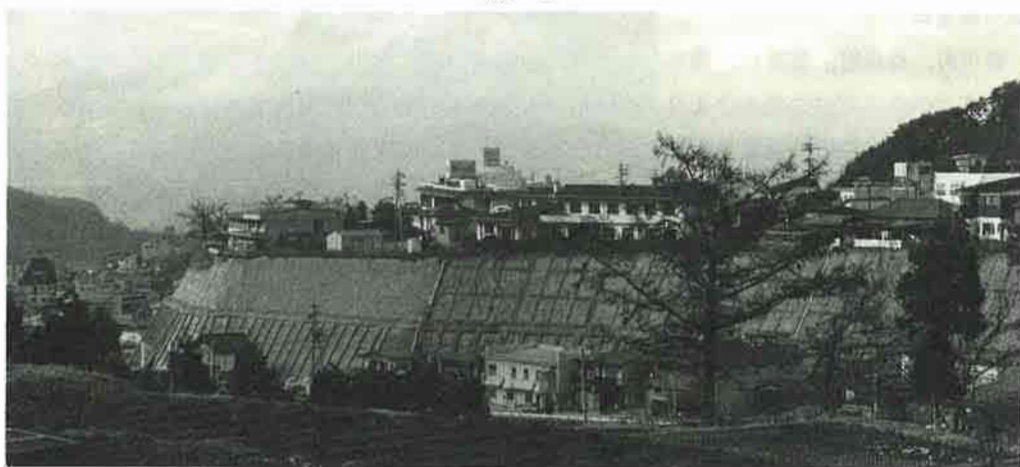
写真-1

写真-1は金倉地区の事業実施状況である。昭和51年～55年にかけて全体事業費425,399千円の

巨費を投じ、施工延長454m、法長15.8～26.2m、施工面積9,900m²の現場打法枠工を施工した。当時としては、事業費・工法において、画期的な事業であった。

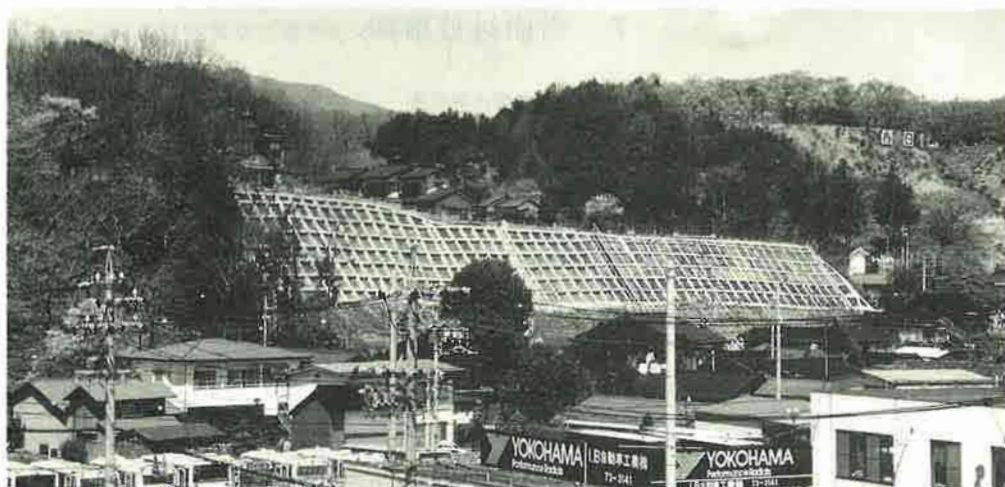
写真-5

市内の各所から見える場所に位置することと着工前の植生を復元することを目的として、自在法枠工の中詰工に厚層基材（17種の草花の種子をブレンド）を吹付けするとともに、擁壁工

の施工には化粧型枠を使用している。当該地区の全体事業費は800,000千円で、昭和63年度に着工し、平成9年度完成を目的に施工中である。

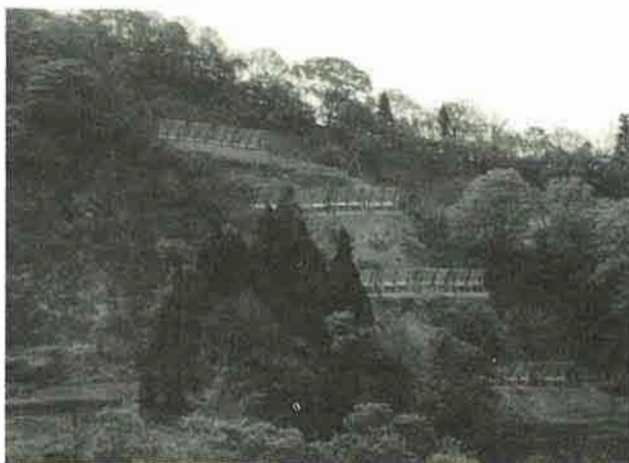
雪崩子防柵

写真1及び2は倉本地区の施工状況である。全体事業費、397,000千円で、平成4年度までに、雪崩子防柵を105基設置する計画である。
