「長野県砂防史2020」写真集（増刊号）

明治大正期の牛伏川砂防施設（松本市牛伏川）

牛伏川砂防工事竣工箇所平面図（松本市牛伏川）

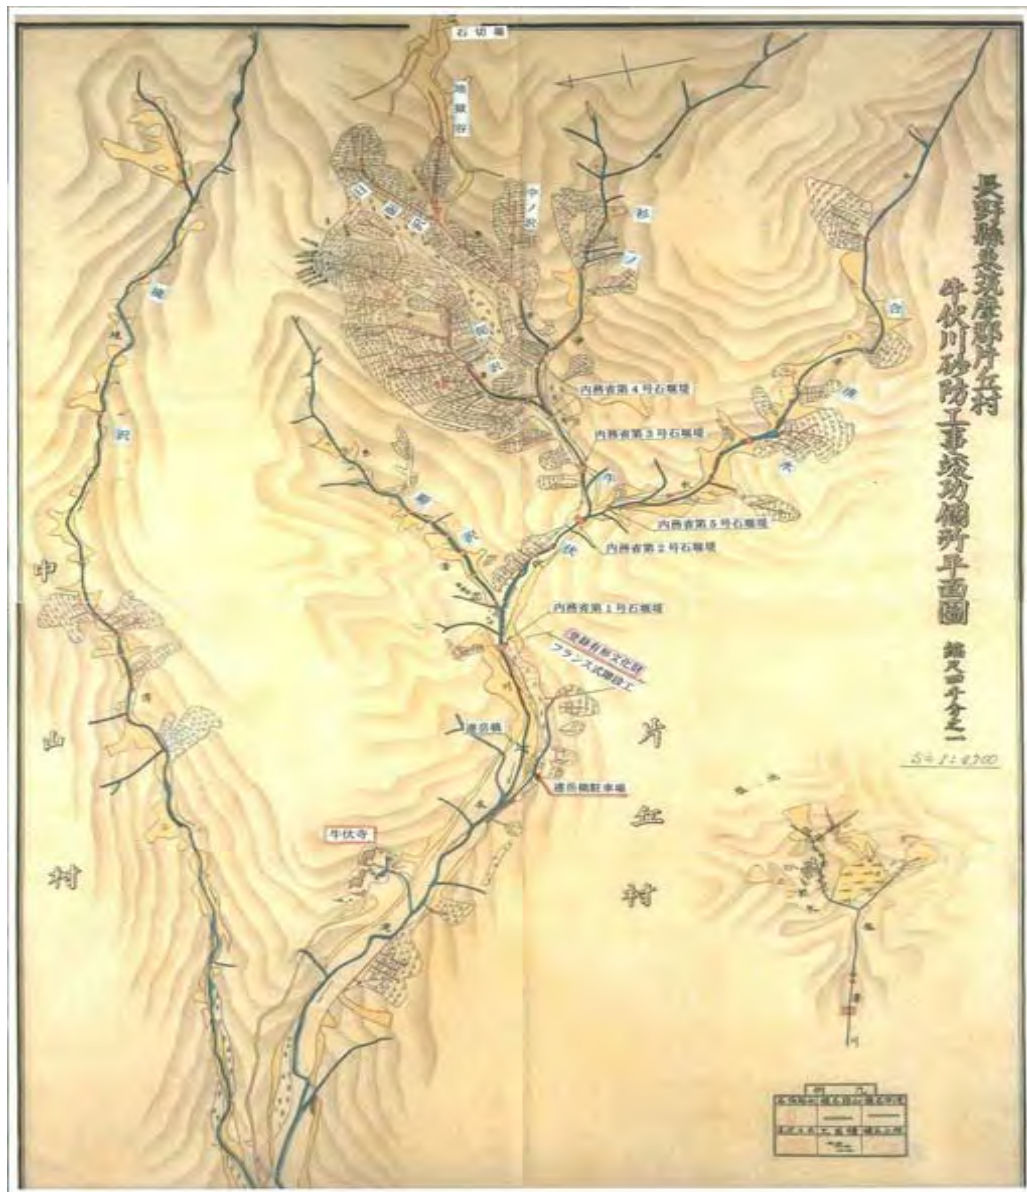
（出典：牛伏川砂防沿革史付図に加筆）

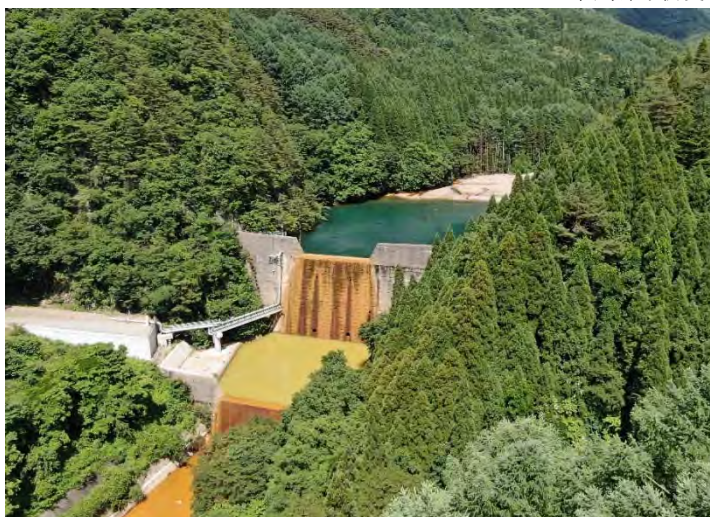
鳴岩砂防ダム 米子川（須坂市鳴岩）昭和 41 年～昭和 44 年度

堰堤高 28m 堤長 93.9m 堤体積 33,270m³ 重力式砂防堰堤

大型砂防ダム（堤高 15m 以上）第 1 号として完成

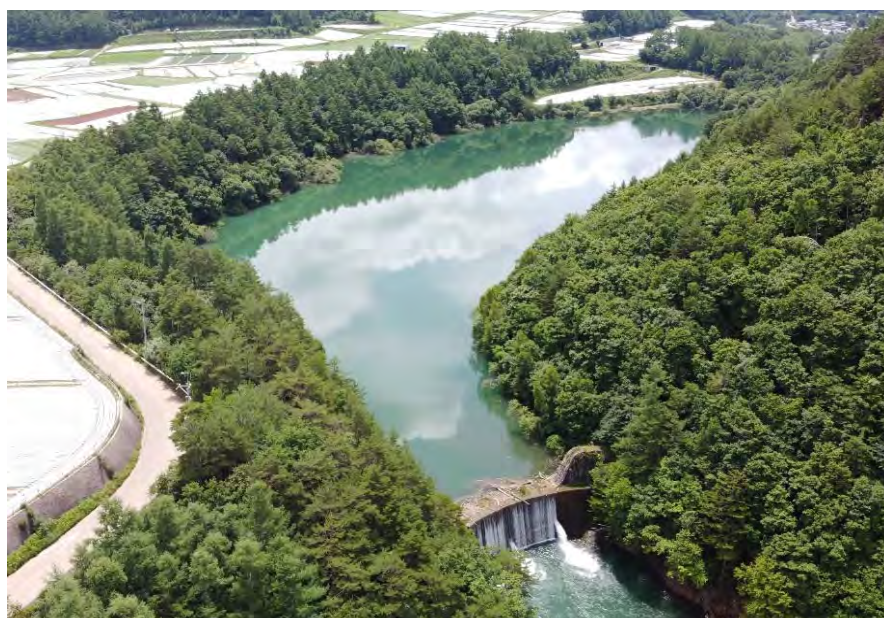
秋山砂防ダム 金峰山川（川上村秋山） 昭和 26 年度～昭和 31 年度

堰堤高 20m 堤長 74.9m 堤体積 4,047m³ アーチ式石張玉石コンクリート砂防堰堤
(緯度 35° 57' 36.1" 経度 138° 38' 35.1")

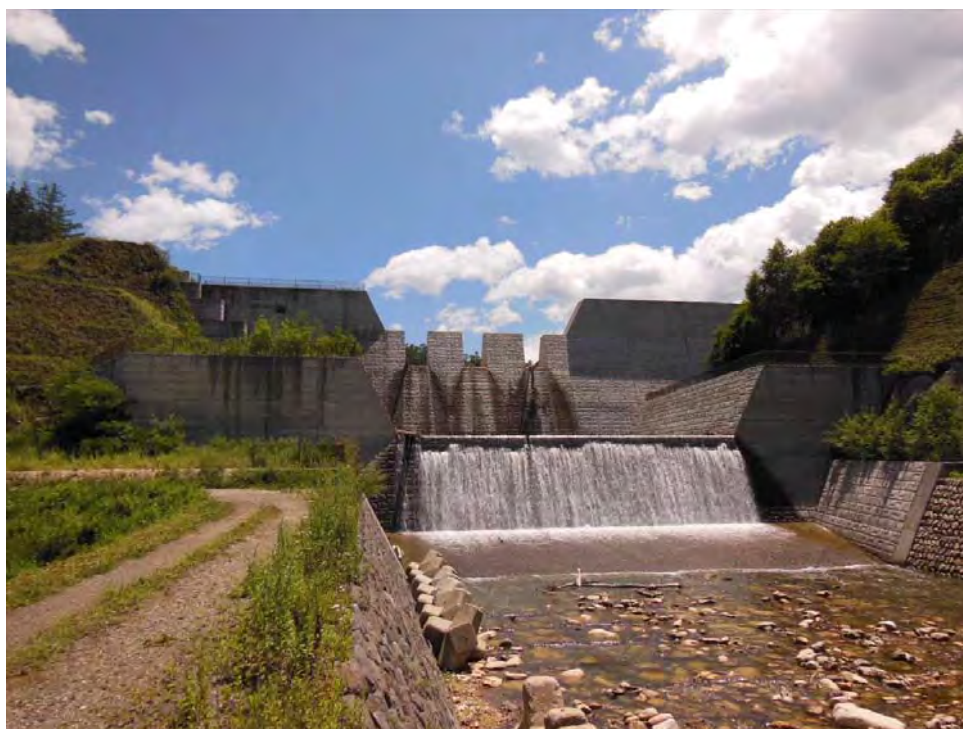
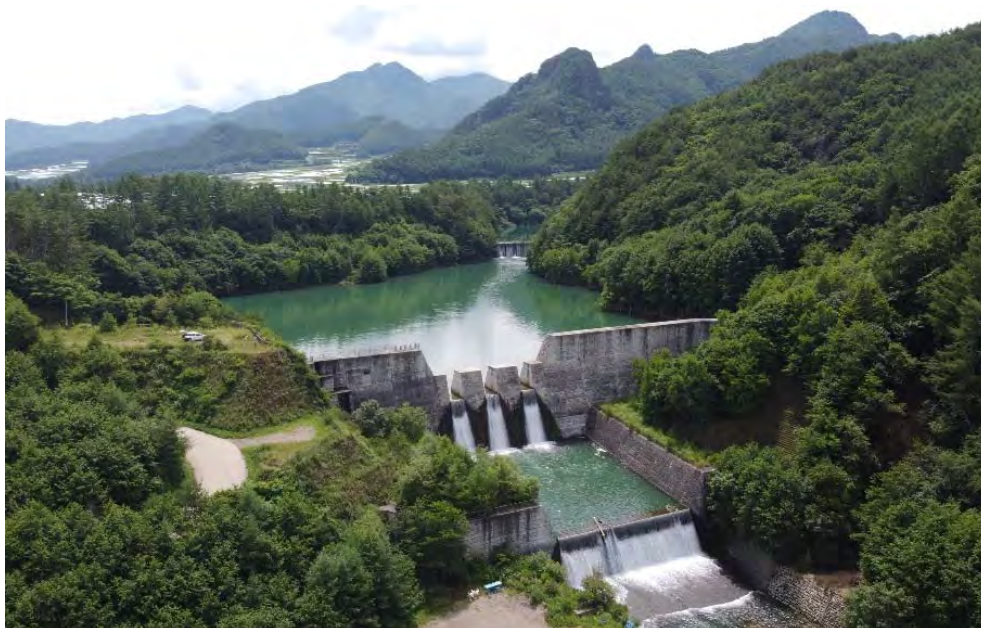
阿知端下砂防堰堤 金峰山川（川上村秋山）平成9年度～平成23年度

堰堤高 22m 堤長 127.5m 堤体積 38,686m³ コンクリートスリット砂防堰堤
（緯度 35° 57' 41.9" 経度 138° 38' 25"）
下流人家等の保全、秋山砂防ダムの老朽化対策として建設

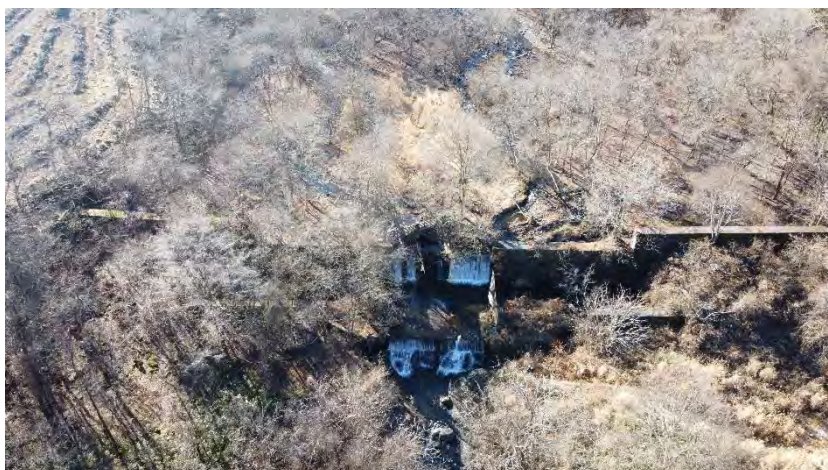
新開堰堤 鹿曲川（佐久市（旧望月町）新開）昭和 34 年度～昭和 37 年度

堰堤高 6.5m 堤長 142m 重力式砂防堰堤
(緯度 36° 10' 25.8" 経度 138° 19' 55.6")
実験研究により工法検討し、倒木や伐木材等の対策
として、立木除けを施工

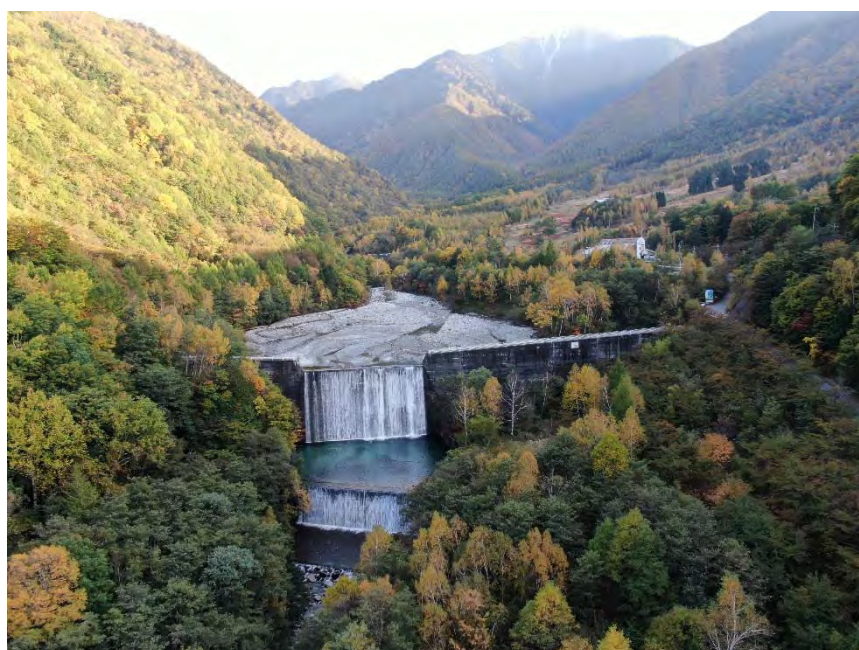
正沢砂防ダム 正沢川（木曾町新開）昭和 45 年度～昭和 50 年度

堰堤高 27m 堤長 209m 堤体積 88,340m³ 重力式砂防堰堤
(緯度 35° 49′ 59.81″ 経度 137° 46′ 34.32″)

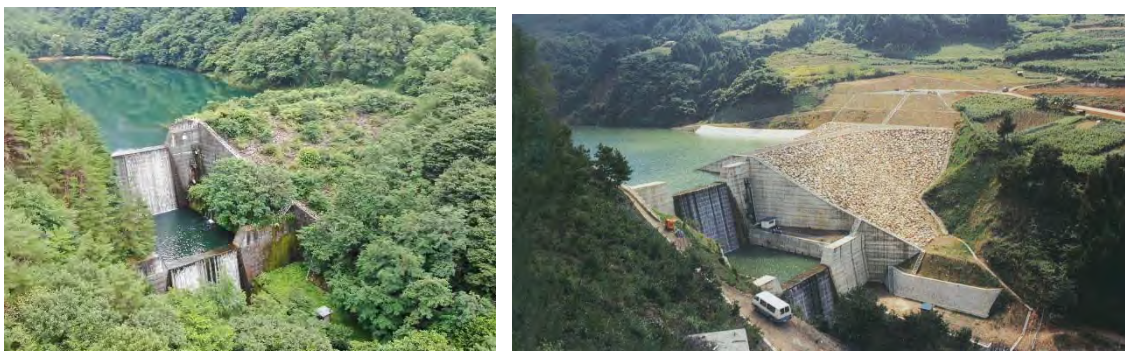
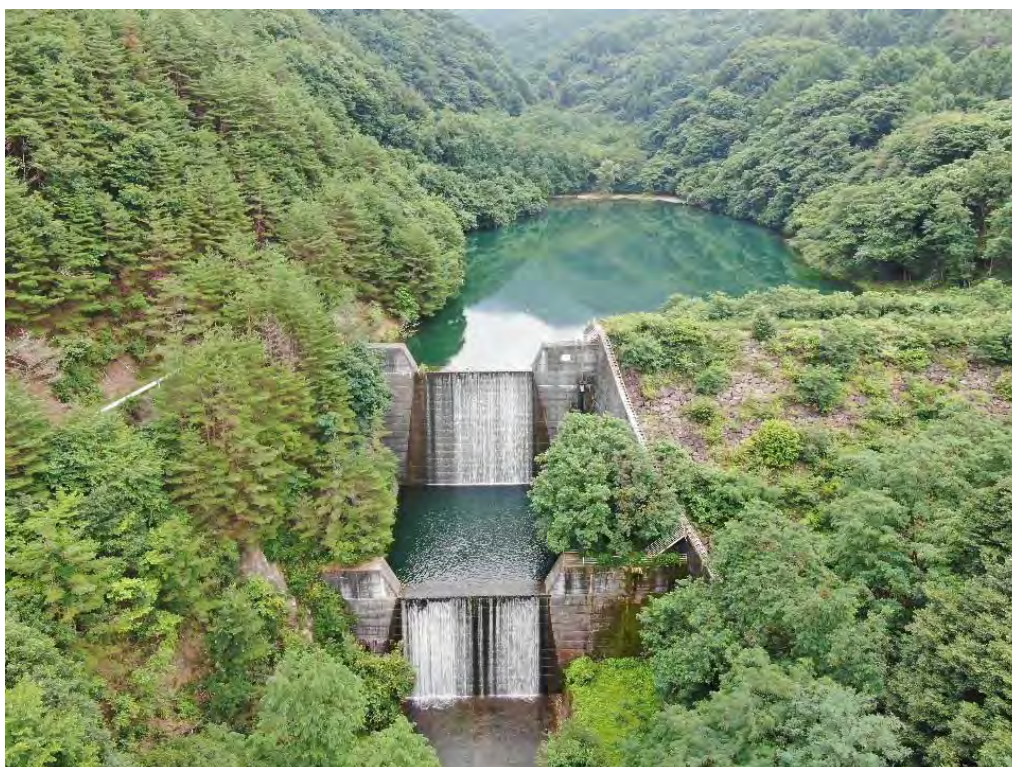
月沢砂防ダム 月沢（松本市四賀月沢）昭和47年度～昭和56年度

コンクリート部：堰堤高 21m 堤長 42.5m 堤体積 26,647m³
ロックフィル部：堰堤高 30m 堤長 112.75m 堤体積 98,989m³
重力式コンクリートダムとロックフィルダム併用（県内唯一）
（緯度 36° 18' 24.2" 経度 138° 2' 35.2"）

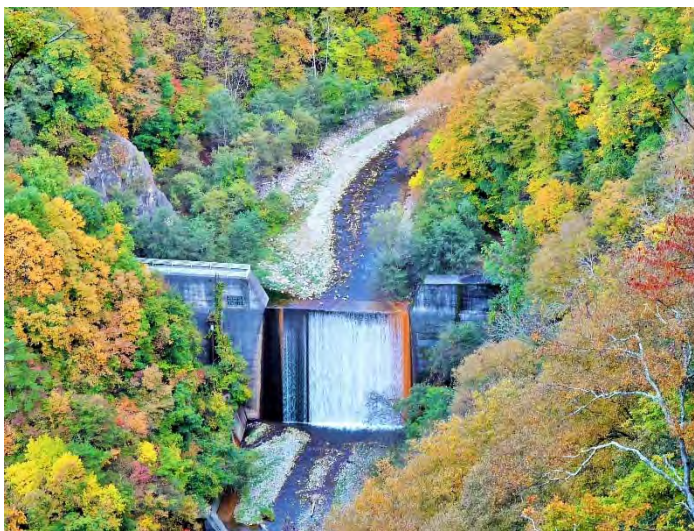
角間砂防ダム 角間川（山ノ内町平穏）昭和48年度～昭和55年度

堰堤高 27m 堤長 71m 堤体積 22,117m³ 重力式砂防堰堤
(緯度 36° 42' 56.4" 経度 138° 26' 43.4")

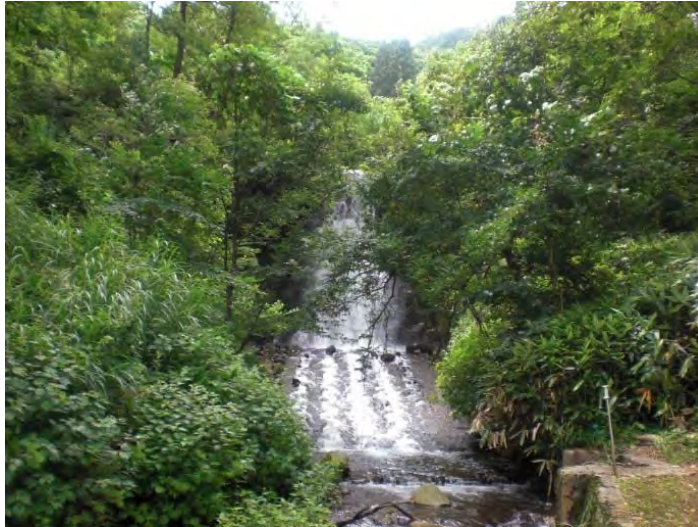
土倉砂防ダム 日かげ沢（小谷村千国大別当）昭和 58 年度

堰堤高 10m 堤長 49m コンクリートブロック砂防堰堤
(緯度 36° 46′ 25.34″ 経度 137° 53′ 47.84″)

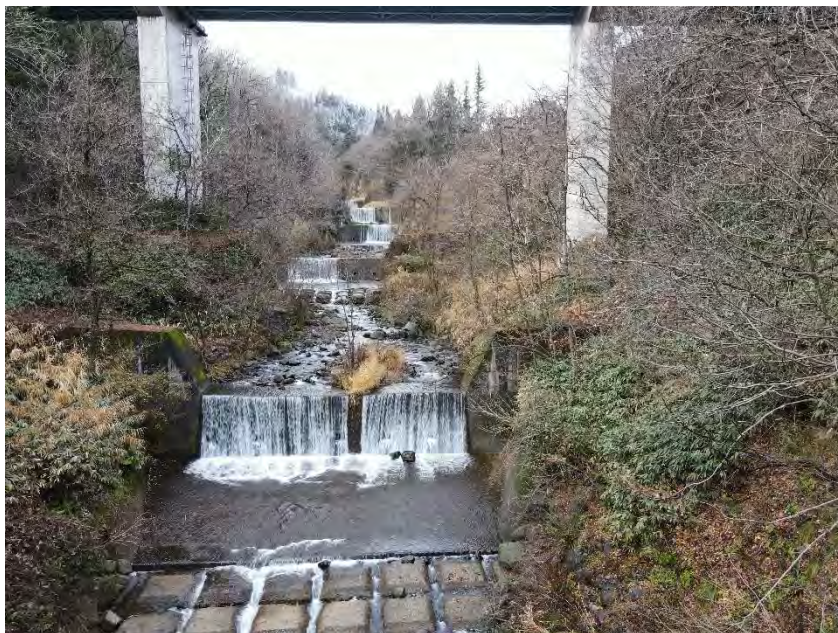
千国床固工 西親沢（小谷村南小谷千国）昭和 58 年度～昭和 60 年

床固工 6 基 （緯度 $36^{\circ} 45' 18.4''$ 経度 $137^{\circ} 53' 47.72''$ ）

国道に直角に急勾配で流れ込むため、床固工群により、縦断勾配の緩和を図った

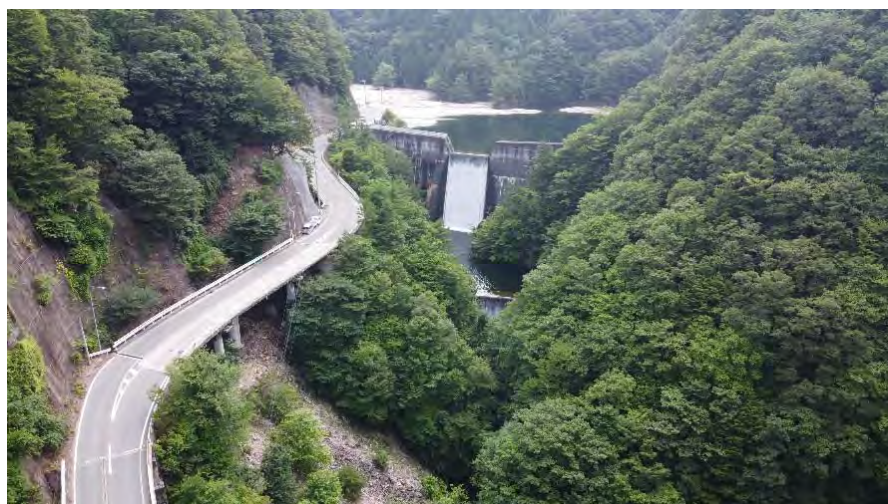
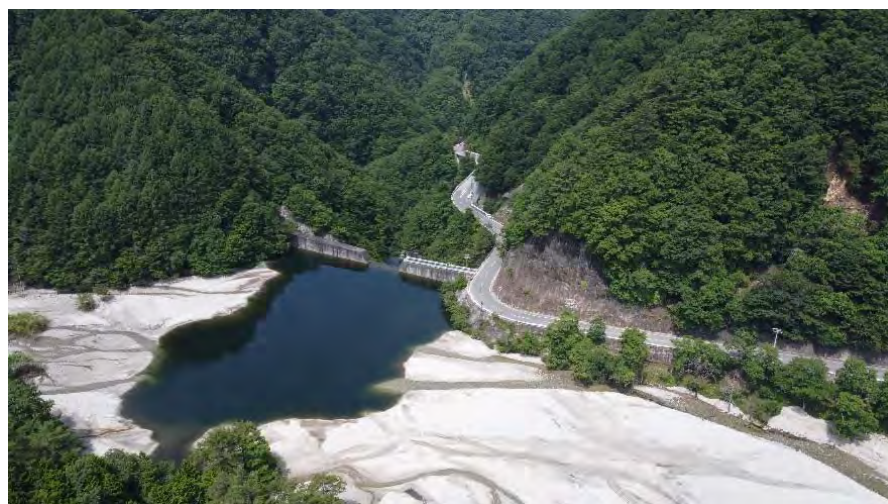
矢筈砂防ダム 小川川（喬木村矢筈）昭和 48 年度～昭和 53 年度

堰堤高 33m 堤長 110m 堤体積 46,846m³ 重力式砂防堰堤
(緯度 35° 26′ 58.6″ 経度 137° 56′ 0.9″)

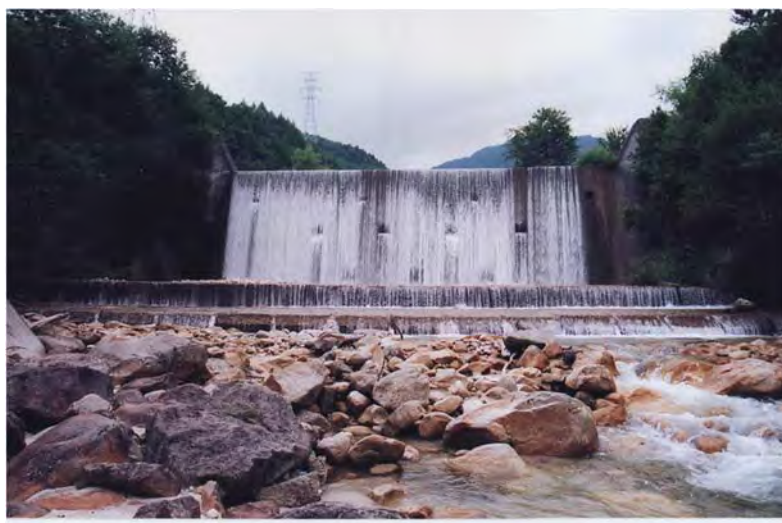
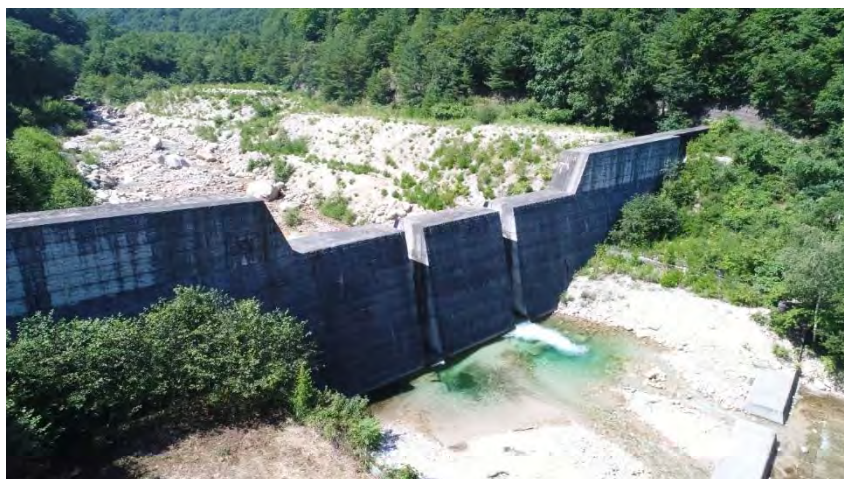
白沢砂防堰堤 乳川（大町市常盤白沢）昭和52年度～昭和54年度

堰堤高 15.0m 堤長 120.0m 堤体積 13,476m³ 重力式砂防堰堤

スリット化 平成19年～平成27年

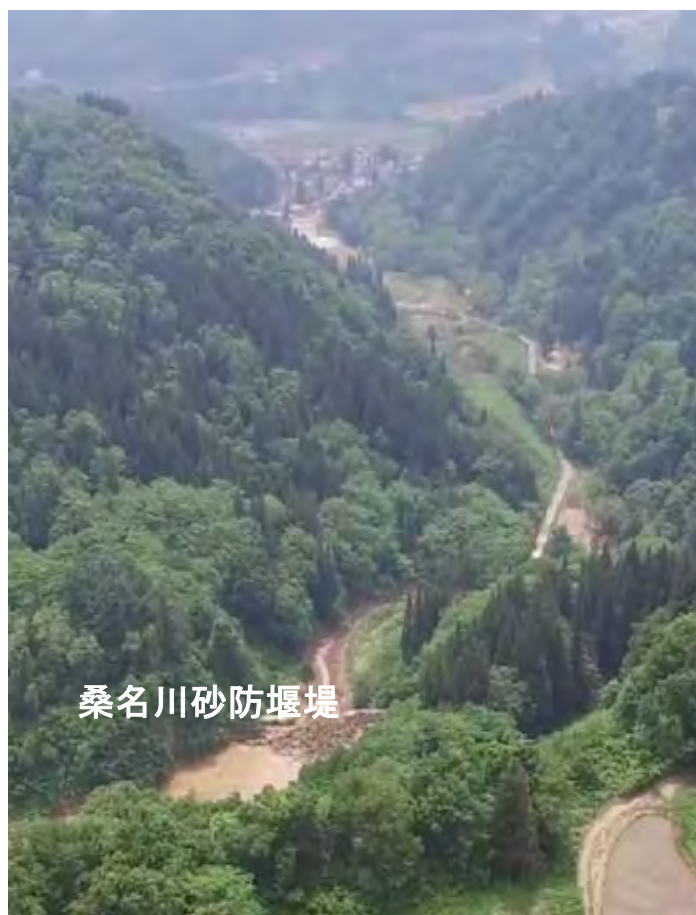
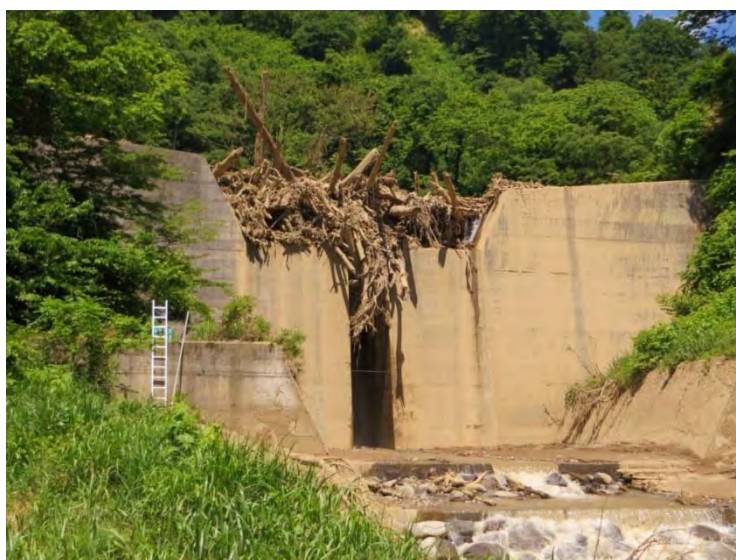
桑名川砂防堰堤 井出川（飯山市照岡）平成3年度～平成9年度

堰堤高 14m 堤長 52m 堤体積 5,953m³ 重力式砂防堰堤

融雪が原因の大規模山腹崩壊（平成 29 年 5 月）による土石流（6 回発生）を捕捉。

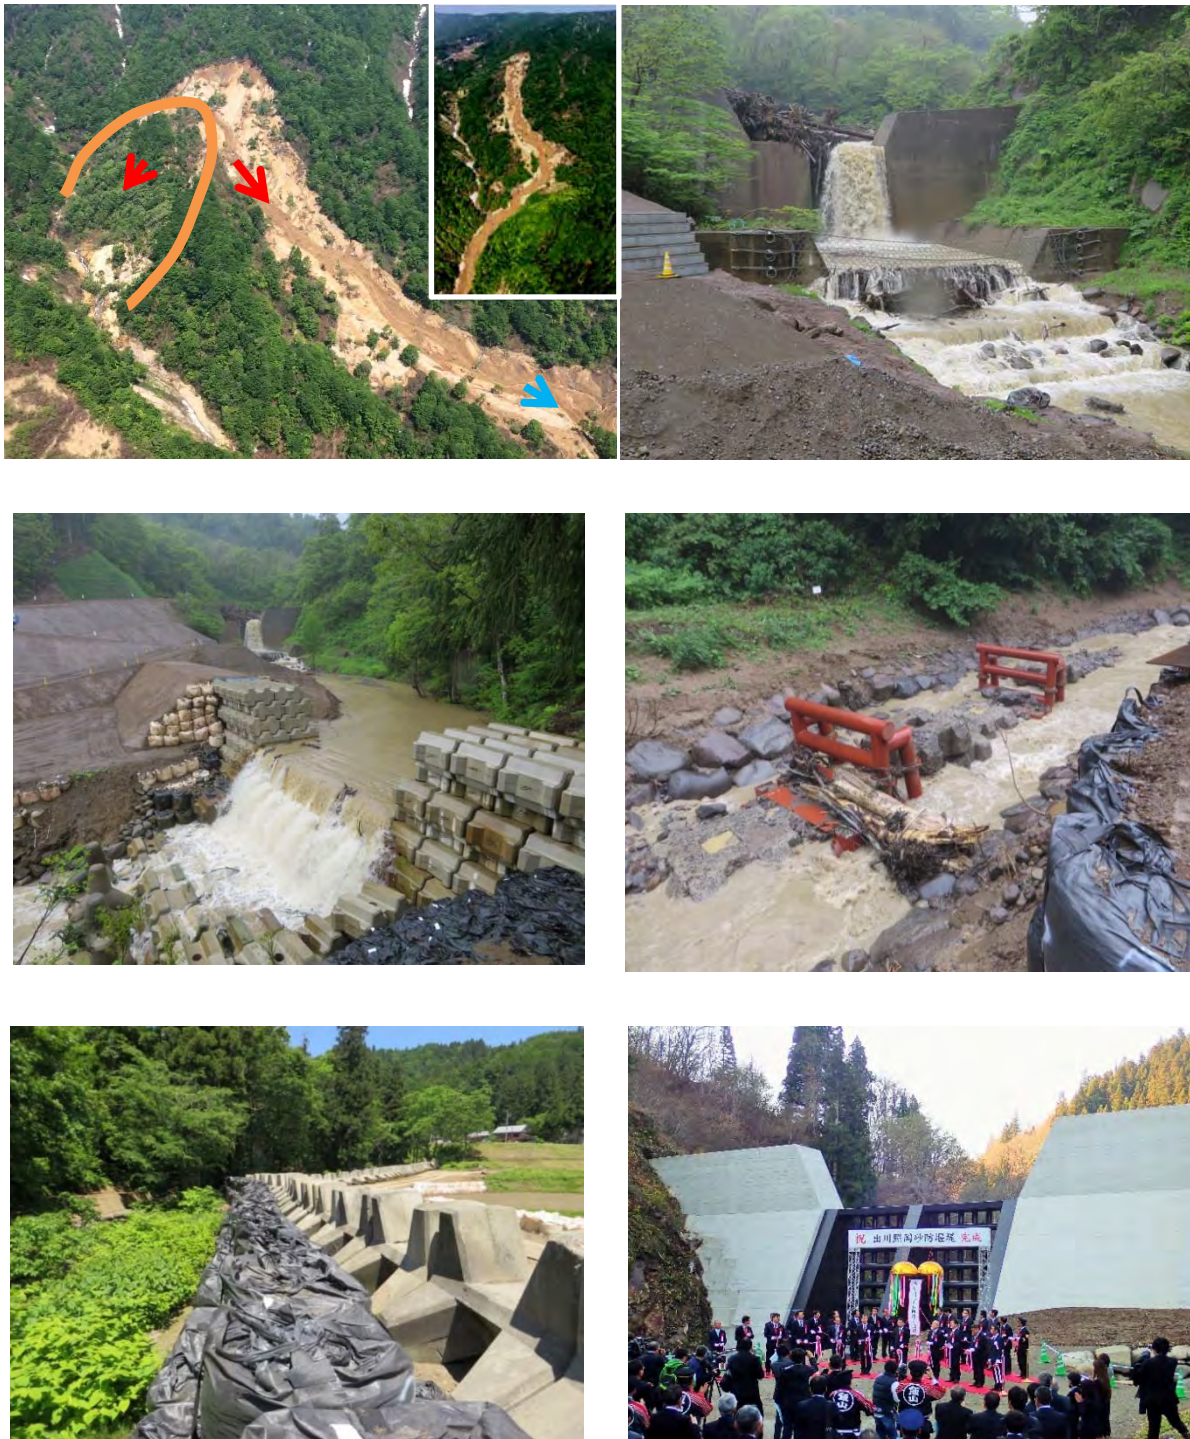
井出川土石流災害における対策

発生日：山腹崩壊（平成 29 年 5 月 19 日）高さ約 500m、幅 150m、崩壊土量 60 万 m³

応急対策：大型土のうによる堤防嵩上げ・ブロックによる補強・鋼製牛枠設置

桑名川砂防堰堤にリングネット設置・ブロック堰堤設置

恒久対策：井出川砂防堰堤設置（高さ 13m、長さ 91m）（施工：平成 29 年～30 年）

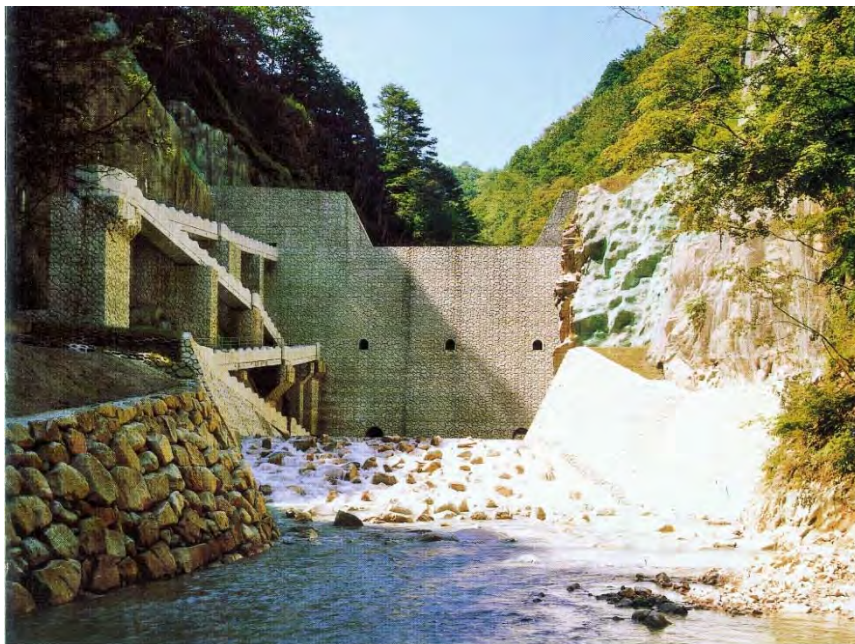
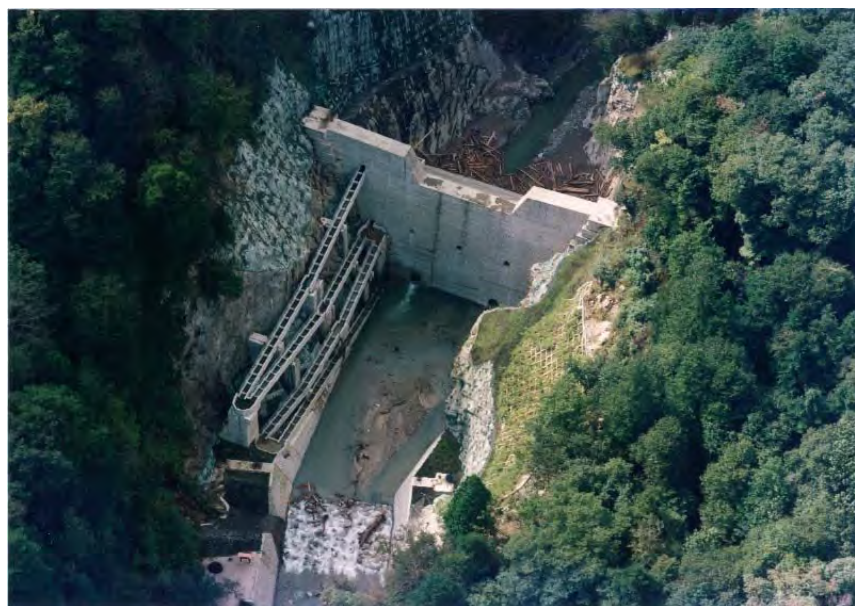
中房砂防ダム 中房川（安曇野市穂高）平成3年度～平成10年度

堰堤高 28.5m 堤長 58.6m 堤体積 23,140m³ 重力式砂防堰堤
(緯度 36° 22' 21" 経度 137° 47' 25.2")
県内最大規模の堤高で魚道を建設

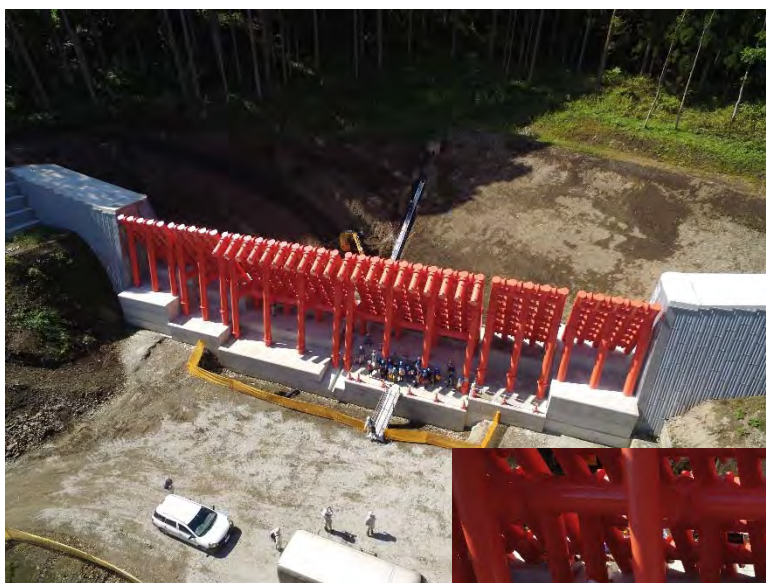
ガン沢砂防堰堤 ガン沢（小谷村来馬）平成 25 年度～令和 2 年度

堰堤高 11.5m 堤長 81.0m 堤体積 1,600m³ 鋼製スリット 201.3t 透過型砂防堰堤
(緯度 36° 50' 9" 経度 137° 53' 37")

大規模な鋼製スリットや砂防ソイルセメントの袖部の曲線化は、全国的に事例が少ない
(スリット長 40m：全国 1 位 上流側の曲面は全国 2 例目：令和元年実績)

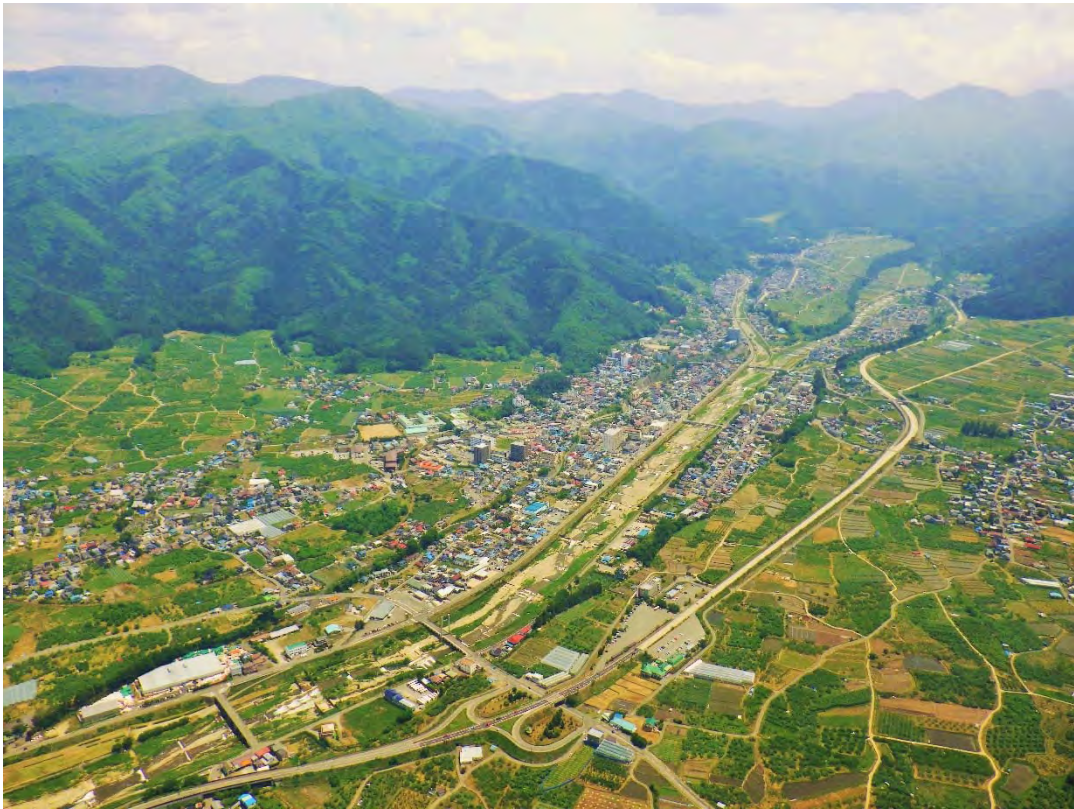
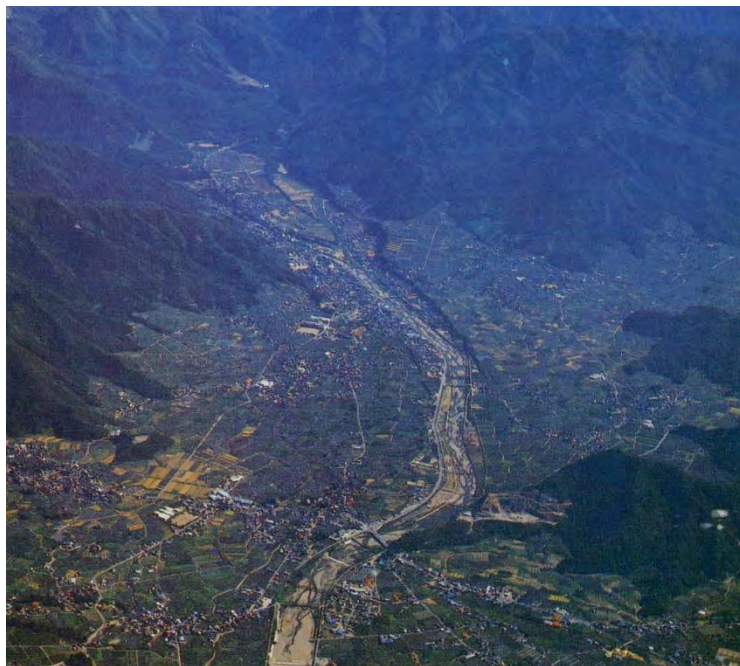
夜間瀬川流路工（中野市越～山ノ内町湯田中）明治39年度～平成2年度）延長 8,500m

明治39年から内務省直轄で施工。昭和7年に赤木正雄農学博士の下で、抜本的な砂防計画が樹立され、直轄から県に引き継がれた。平成2年に完成。

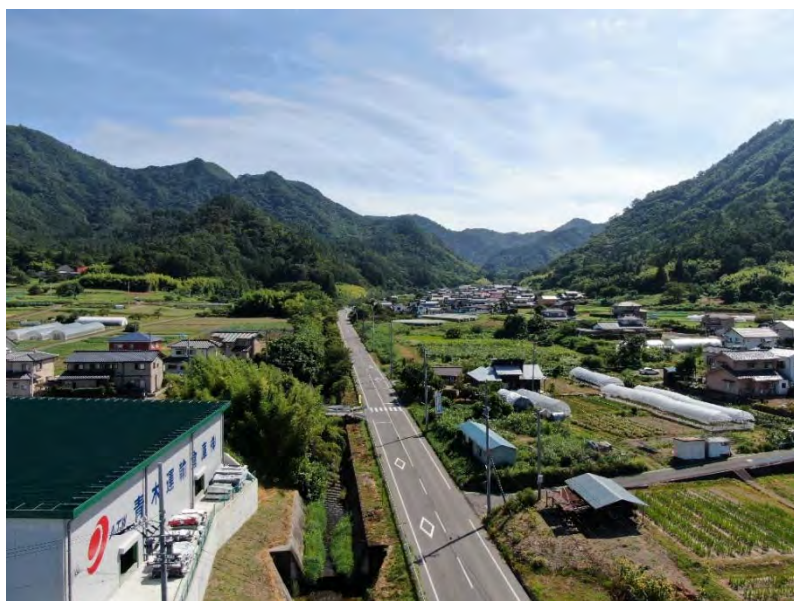
尾根川 (上田市平井寺) 昭和 58 年度～昭和 63 年度 延長 1,642m

道路改良と合併施工、地域整備に寄与

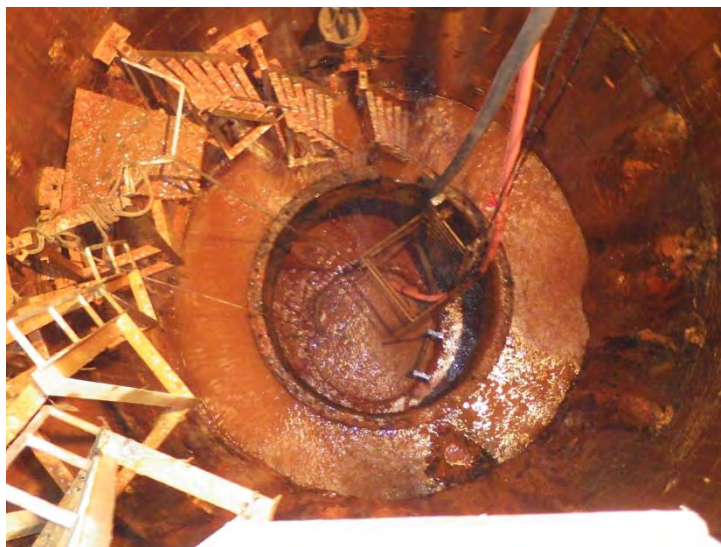
茶臼山地すべり（長野市篠ノ井） 施設の維持管理

施設の機能を維持するため、鉄細菌による付着物の洗浄等を行う

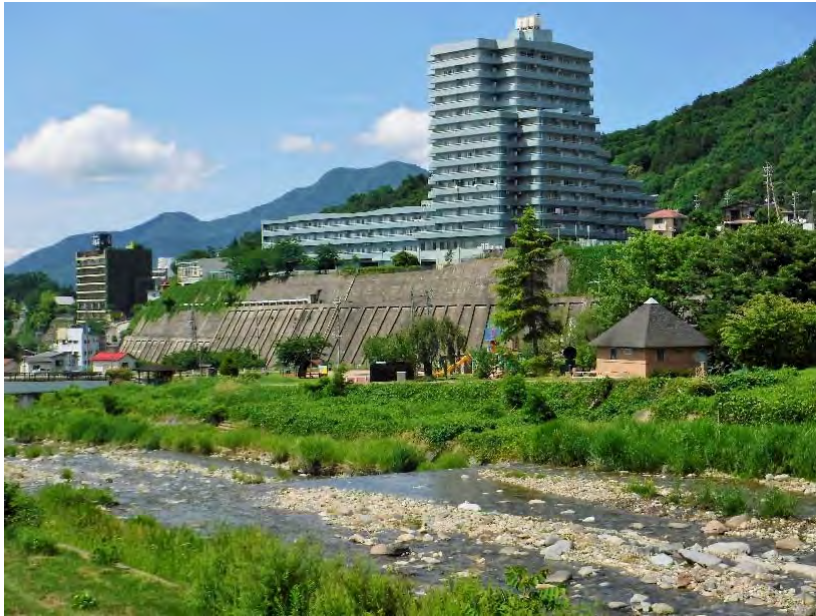
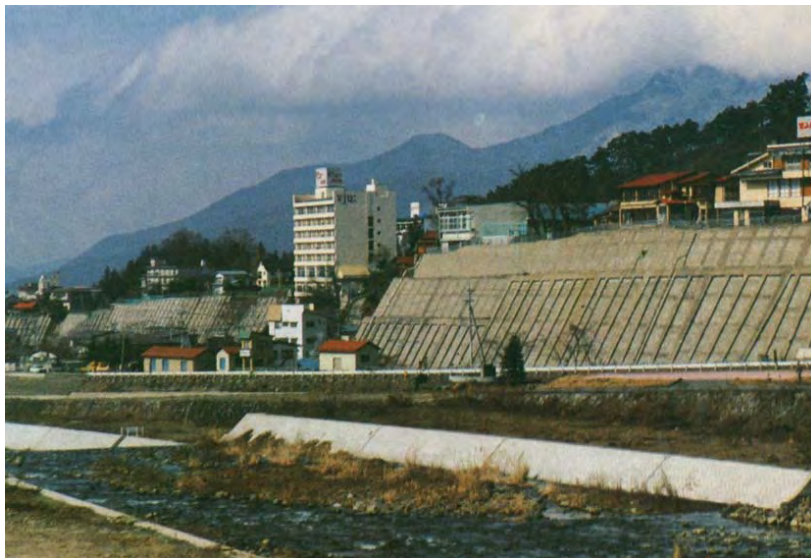
金倉（山ノ内町金倉）昭和51年度～昭和55年度

延長：454m 斜面高 15～26m 保全人家 221戸（H21）（S44：55戸）

斜面は河岸段丘でルーズな砂礫が固結し、松代群地震等で被害を受けた。

県の代表的な急傾斜地崩壊対策事業実施帯として、事業費・工法等において画期的なもの。

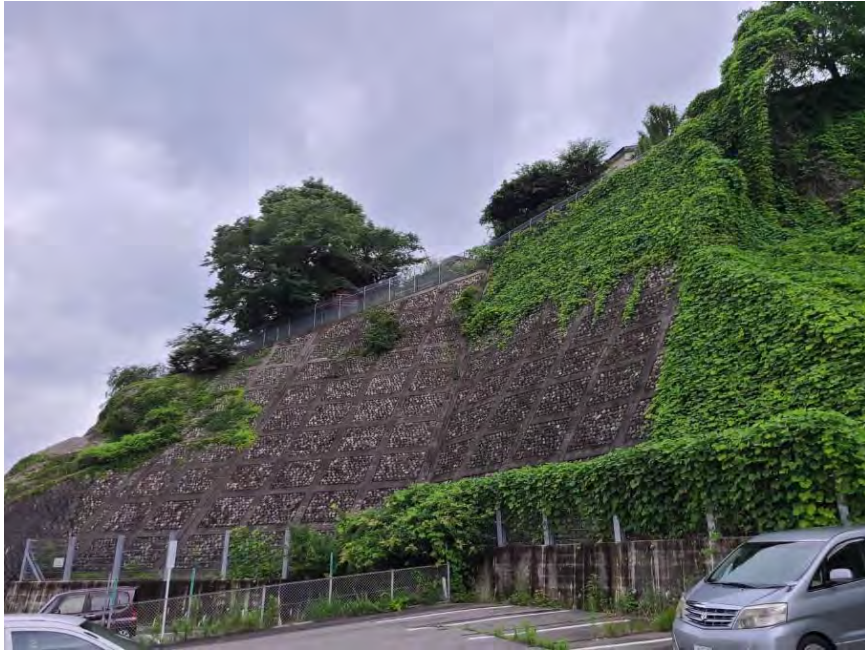
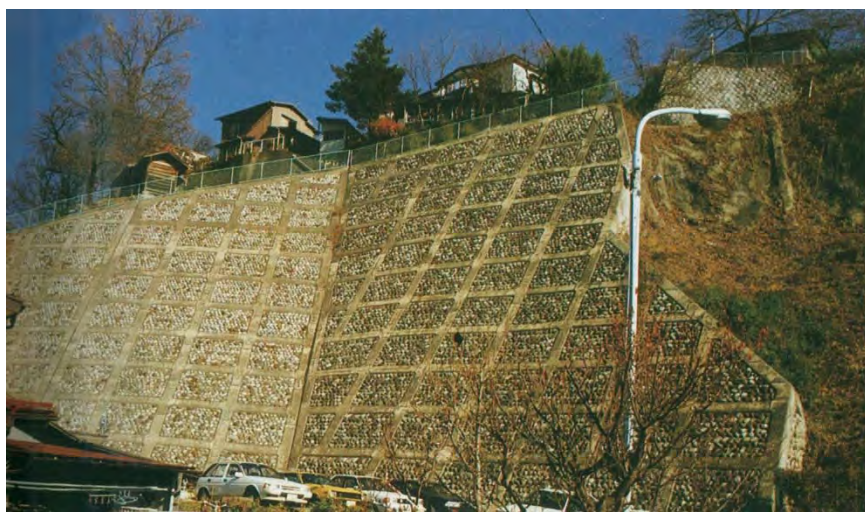
湯の脇（諏訪市湯の脇）昭和 44 年度～平成 20 年度

延長：260m 斜面高： 保全人家 60 戸（H23）（S44：160 戸）
（緯度 36° 05′ 27.2″ 経度 138° 11′ 69.2″）
中詰工に野面石を使用し、違和感を少なくしている。

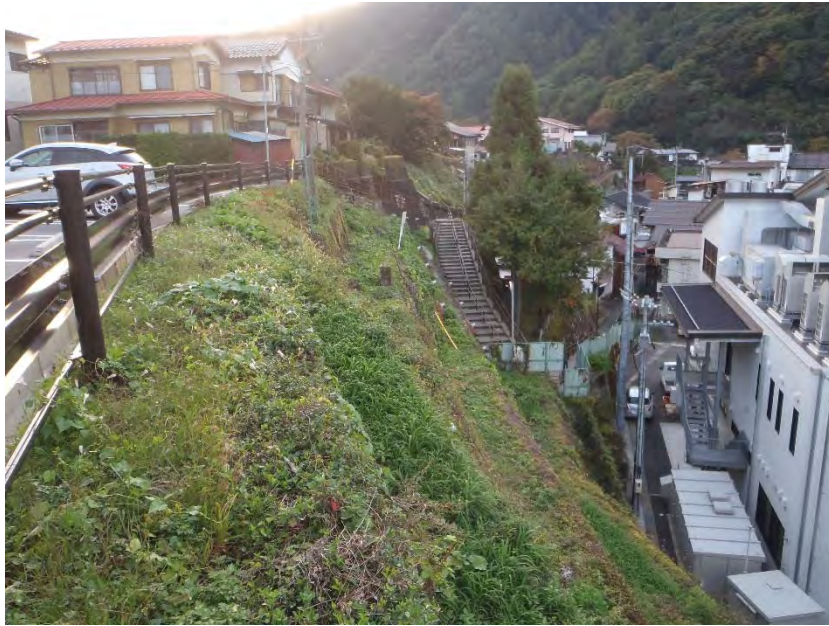
役場裏（木曾町上の段） 昭和 47 年度～昭和 61 年度

長さ：320m 斜面高：5～16m 保全人家 55 戸（H20）（昭和 46 年 27 戸）

ブロック積工で斜面对策を行ったが、その後の老朽化等により、法枠工やロックボルトで補強した。

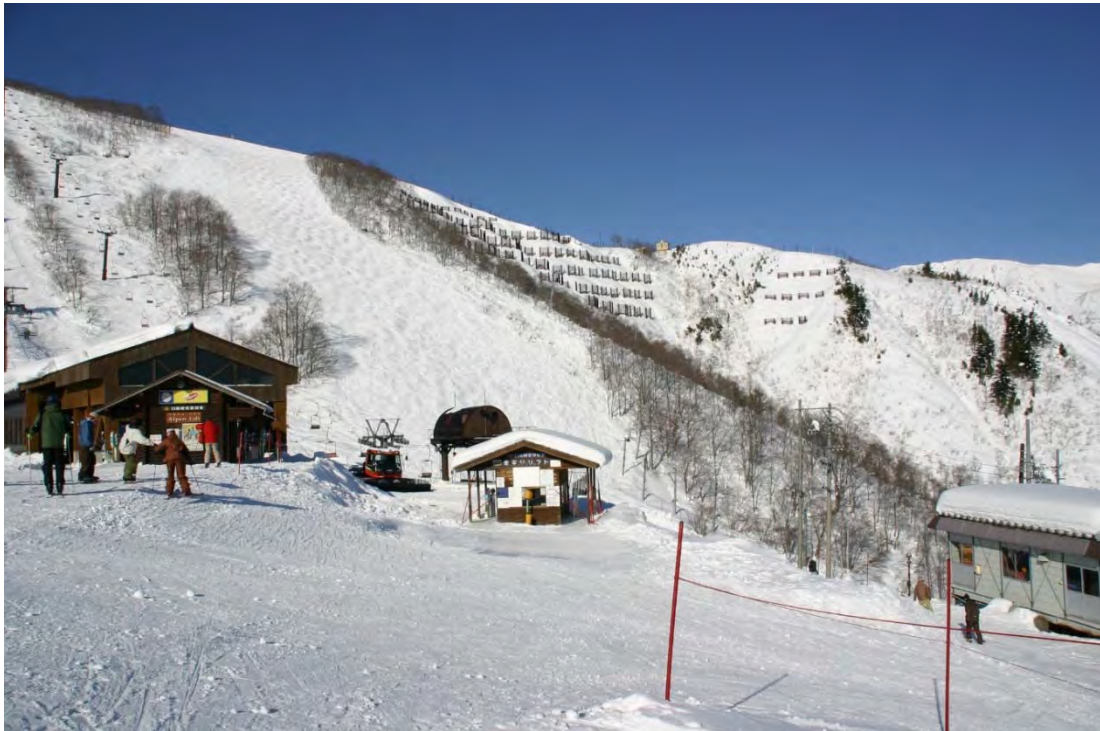
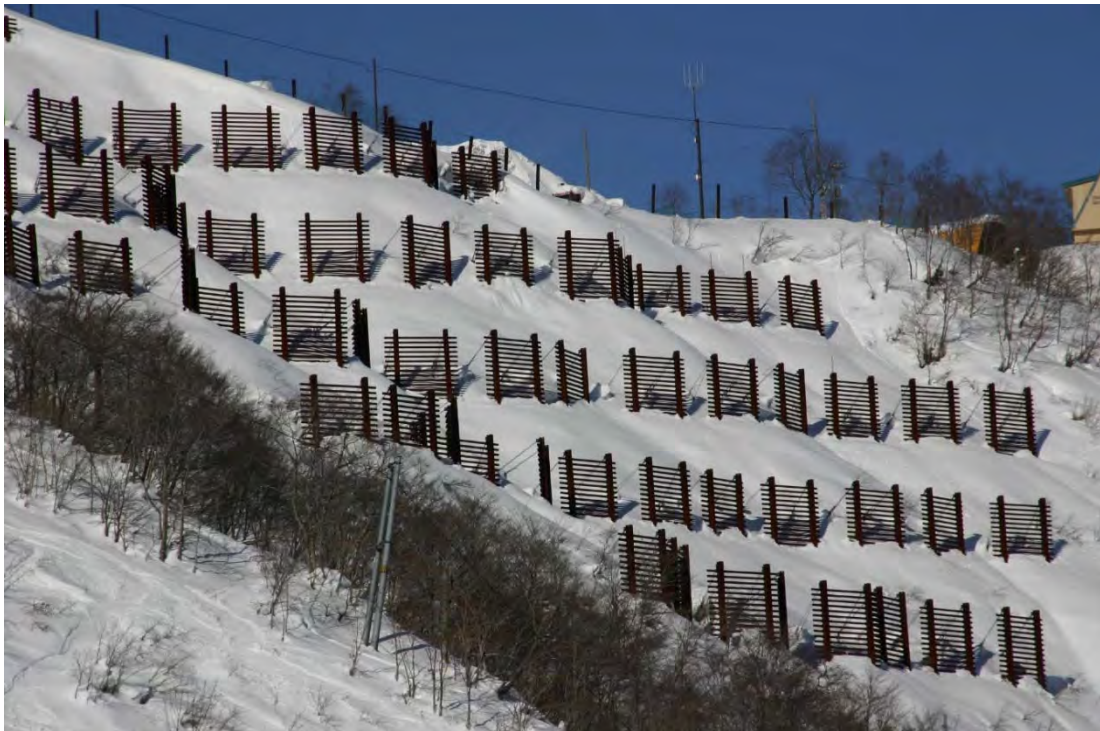
黒菱（白馬村黒菱）平成6年度～平成9年度

八方尾根安全管理協議会の協力を得て積雪深等を収集し、希少種への影響を最小とする工法・施設配置とした。同スキー場は長野オリンピック（1998年）のアルペンスキー等の競技会場となった。
