# 1 長野県の主な土砂災害

## 1-1 長野県の地勢

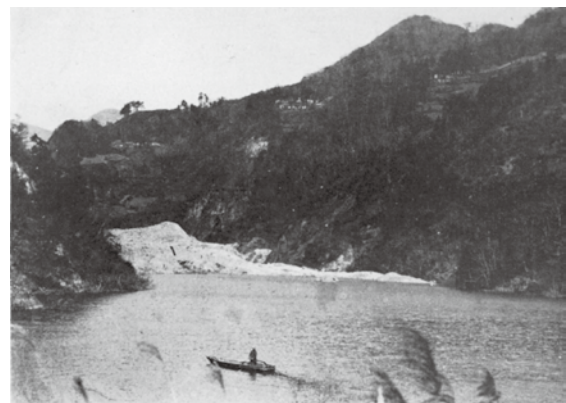
流出土砂により姫川がせき止められ大湖水となる  
（外沢、御代平部落沿岸）

合流点では、高さ約60m、長さ300m、幅100mの天然ダムができ、姫川は上流3kmにわたって湛水し、下り瀬の民家48戸中43戸が床上浸水した。

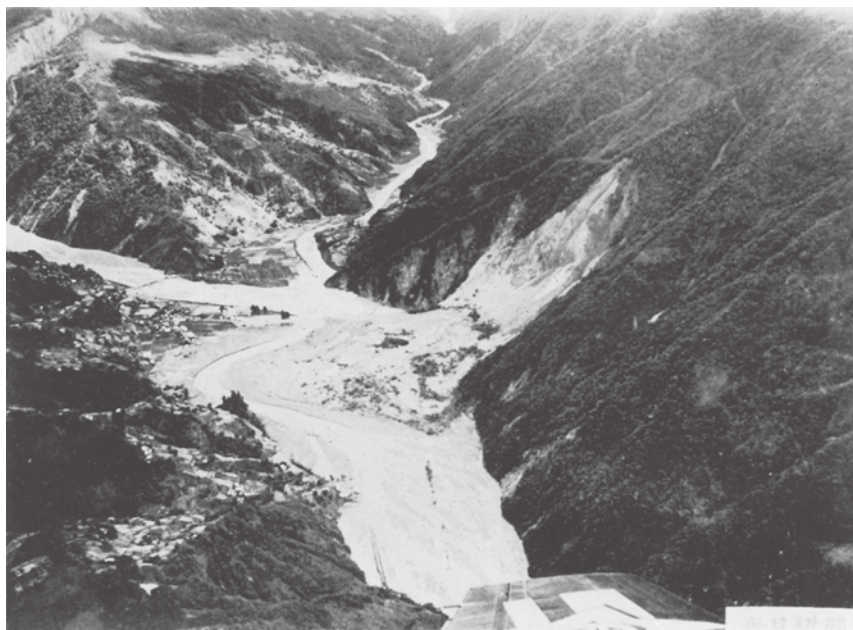
昭和36年6月大西山（下伊那郡大鹿村大河原）崩壊状況  
中央構造線の破碎帯に起こったもので、崩壊土量320万 $\text{m}^3$

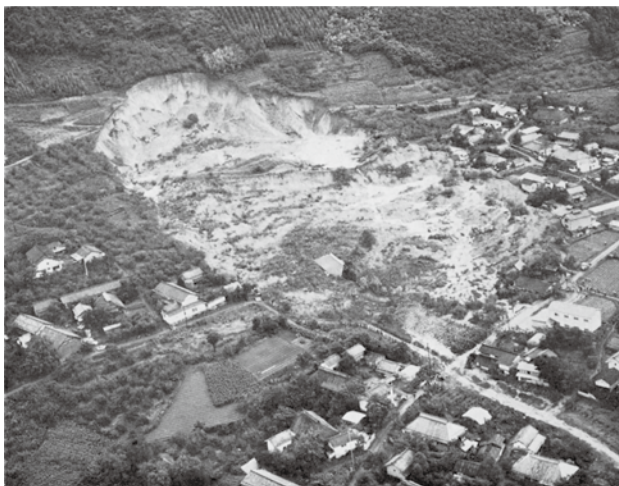
牧内地すべり（長野市） 滑落直後の状況、白く光っているのは湧出地下水（昭和41年9月18日撮影）

月17日午後2時ごろから2日にわたって崩壊性の地すべりが発生した。幅150m、長さ250m、滑落土厚は数m～10数mとみられており、5戸12棟の民家が倒壊した。

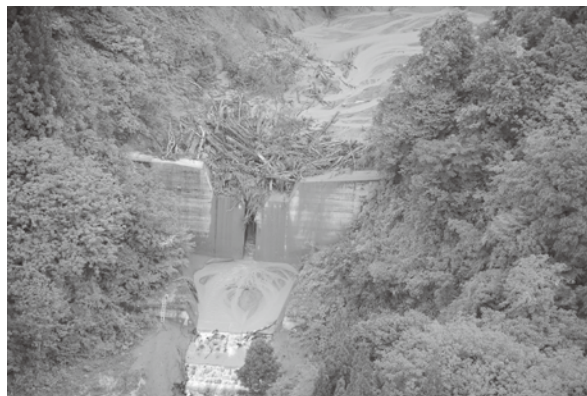
井出川 桑名川砂防堰堤 大量の土砂・流木を捕捉

- ・井出川照岡砂防堰堤工（透過型 H=13m L=91.5m）災害関連緊急砂防事業
- ・羽広山口砂防堰堤改築（不透過→部分透過型 H=14m L=74.3m）令和 3 年度以降予定
