5 地すべり対策事業

(1) 概要

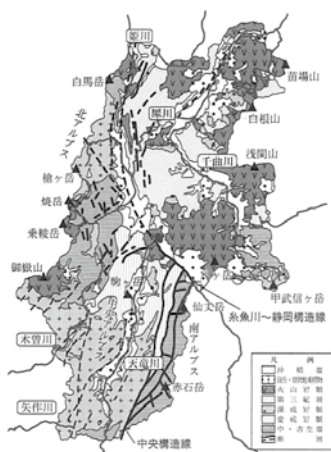
長野県の地質図

県内には、日本列島を東北日本と南西日本に二分する糸魚川―静岡構造線が南北に走っており、また、諏訪湖付近から南西日本を二分する中央構造線が南に延びている。特に糸魚川―静岡構造線の東側は、いわゆるフォッサ・マグナ地帯で、新第三紀層が広く分布しており、東南端には古生層、中生層が見られる。また、県の北東部には浅間山、白根山、西部に御嶽山、乗鞍山、焼岳等の活火山が分布して、今なお活発な活動を続けている。

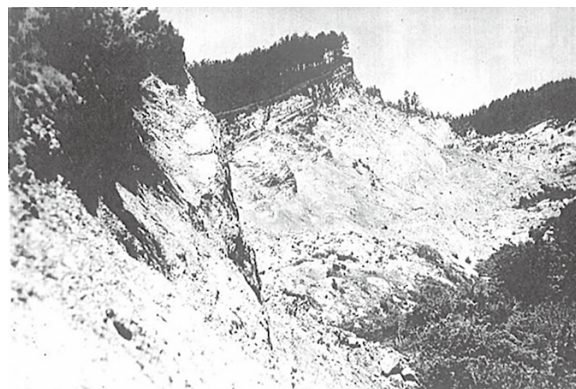
茶臼山地すべり地再上部滑落崖(昭和8年)

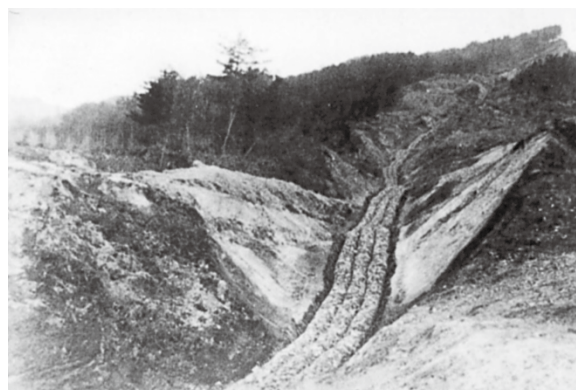
同上、蛇籠水路施工状況

対策は明治末期から実施され、下方部では堰堤群(明治~昭和初期)が施工されたが、その後、地すべり変動が進み、昭和期に入ると山新田集落や山麓の岡田集落に地すべり土塊がせまるなど大きな問題となったため、昭和7年~8年には農村匡救事業として、地すべり発生地帯を中心に大規模な開暗渠排水工事(蛇籠敷設の導水開渠工事)が行われたが、これらの施設は、その後破壊され地塊に埋没した。また、この工事では地すべり地の平面図が作成され、地すべりの発生状況や工事の施工状況写真が残されている。その後も多くの工事が行われてきたが、その際に作成された平面図や下流への土塊の押し出し状況などの記録から、地すべりの発達状況が次のようにまとめられている。

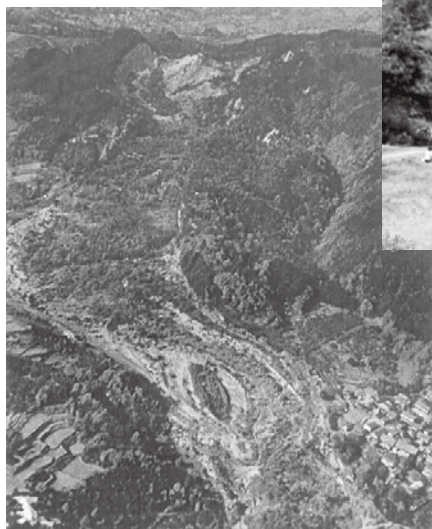
茶臼山地すべり全景（昭和45年）

このように、地すべり活動が活発化したり、緩和されたりしている原因は、地すべり発生地帯上部の三角山周辺から供給される土塊量に左右されるためである。また、長期間の活動により、旧南峰東斜面が大部分流出し、後に東南側と東側の2方向に分かれて移動した。

地すべり地周辺の地質は、地すべり発生地帯では地すべり地を挟んで北東側と南西側で大きく異なる。北東側は中新統の流紋岩質凝灰岩(裾花凝灰岩層)であり、南西側は、この上に整合に重なった凝灰質砂岩、泥岩の互層(論地層)からなる。地すべり面は、両層の境界にある炭質泥岩層上に形成され、地すべり地塊の形態は北東側で浅く、南西側で深くなる三角形状をなし、地すべり面は最深部で、現地表から40m、滑動前地表から80mと想定され、完全な岩盤地すべりである。

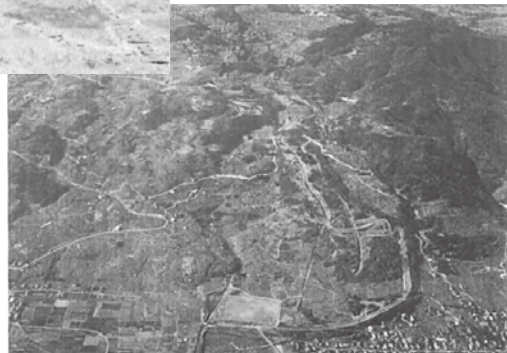
同左、対策後の地すべり全景（昭和60年）

その後、地すべり発生地帯の対策は昭和58年度に概成し、二次的すべり地帯の整備は、平成9年度に概成した（総事業費21億円（昭和27年～平成9年））。平成22年以降は、既存施設の改築事業を実施し、集水ボーリングの再ボーリングや排水トンネルの長寿命

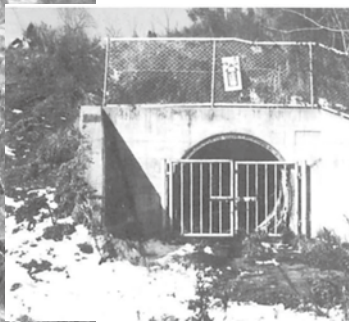
同左、施工中の1号排水トンネル工
(昭和50年頃)

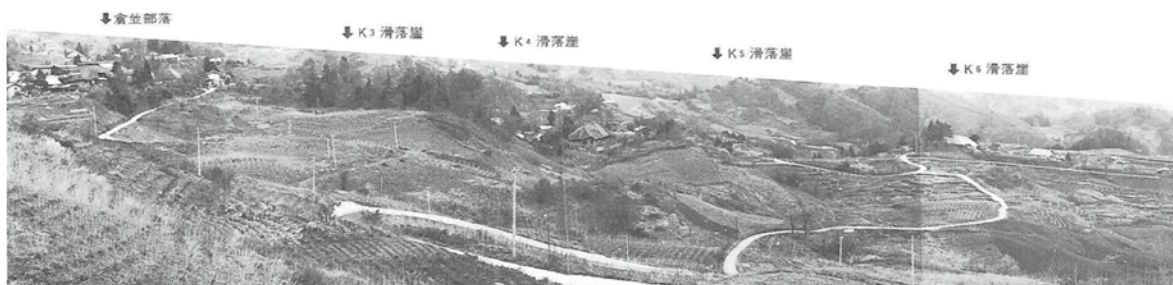
同上、最も活発に活動したIブロック

Iブロックは、明治20年代から活発な活動を始め、特に明治41年には変状が拡大し、人家全壊2戸、半壊5戸の被害を出して大きな問題となった。この時に発生した亀裂が大きな滑落崖となり、現在でも確認することができる。また、その後、下方の斜面が徐々に沈下したため、ここにあった人家は移転を余儀なくされた。

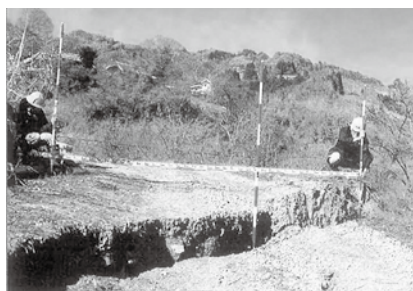
同左、発生した段差

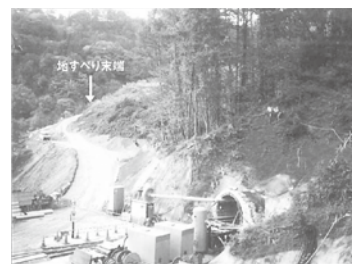
同左、施工中の2号排水トンネル工
(平成10年)

その後も継続して活発な活動を見せたため、平成8年度に有識者で構成される「倉並地すべり防止対策検討委員会」を設立して検討を行い、平成9年度からは、矢沢川の左岸側から2号排水トンネル工を施工し、1ブロック下方を中心に一帯の深層地下水の排除を行った。また、平成16年10月の台風第23号豪雨により、IVブロックで地すべりの兆候が顕著となり、さらに平成18年7月豪雨にも再度地すべり活動が活発化した。このため、平成18~27年度にかけて対策事業を実施し、現在は小康状態を保っている。

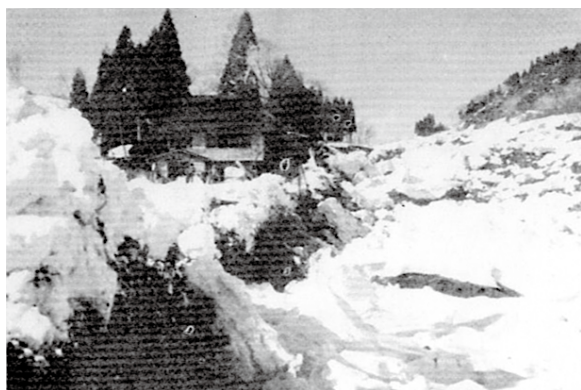
清水山地すべり被災状況(昭和35年)

最も激しく滑動したブロックは、地すべり地上部(B-1、C-1ブロック)であり、両ブロックは姫川断層に沿って分布している中ノ沢で発生したが、ここは沢というよりも幅の広い谷という表現が適している。両ブロックは上下で連続しており、下方部の地すべり規模は、長さ200m、幅50m、深さ10～18m、上方部は、長さ400m、幅50～70m、深さ約10mと非常に細長い形状をしている。移動量は、下部ブロックで年間最大移動量16m、累積移動量(昭和50～63年)80mにもおよび、上部ブロックも同様に6～50mと激しく活動した。(図-1)。また、調査孔は、掘削後の翌日には閉塞する状況となり、孔内の観測は多層移動量計を用いるほか手段がなかった。滑動は年間を通じて

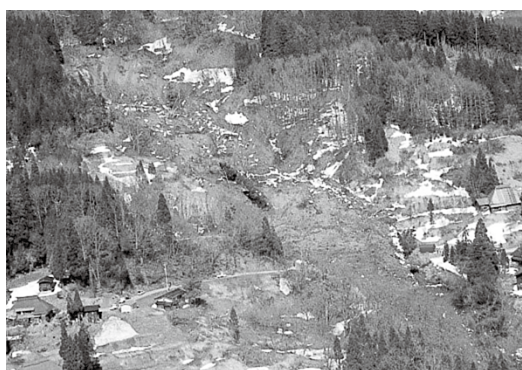
同上、被災状況(平成6年)

その後も、平成6年に地すべりが発生するなど活発な活動を見せたが、地質構造、地下水の特徴等が解析され、対策工法の選定及び重点的な整備を行い平成14年度に概成に至った。平成25年11月～12月に発生した地すべりでは、清水山集落へつづく唯一の村道に変状が生じ、集落が孤立する恐れがあったため、同年から地すべり対策を実施している。

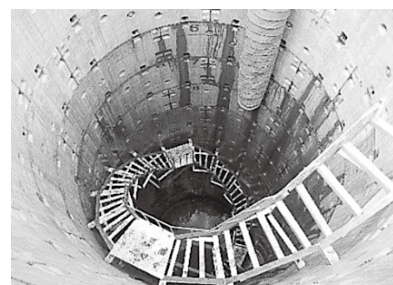
同左、完成した集水井

県では、有識者からなる調査委員会を組織し、機構解析・対策工事の検討を行った。この地すべり地は、県北部に多い第三紀層の地すべりと異なり、第四紀の凝灰角礫岩主体の基盤岩と安山岩礫を多く含む扇状地礫層の地帯に発生した特異な地すべりであり、変状も横移動よりも縦移動（沈下）が著しいものであった。地すべり地内には、大量の地下水が賦存し、これが降雨の影響を受けて、地盤を不安定化していると判断された。このため、対策工事は地下水の排除に主眼が置かれ、集水井18基等を施工し、排水することで地すべりを安定化させた。なお、従来のライナープレートでは不安定化した土塊中の施工に危険が伴うため、RCセグメント集水井を主に施工した。

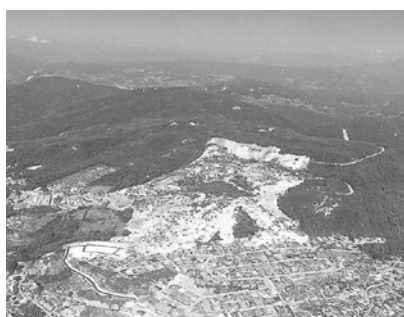
地附山地すべり被害状況

地すべり規模は、長さ550m、幅850m、深さ60～70m、土塊量約2,600万 m^3 におよぶ。地すべりの兆候は、千曲川の攻撃斜面にあたる斜面が、河川侵食により徐々に不安定化し、昭和57年8月の台風第10号豪雨をきっかけとし、地すべり頭部にある県営住宅で異常が認められたのが最初である。その後、地表に亀裂や陥没が見られるようになり、側方末端部でも亀裂、段差が発生した。さらに9月の台風第18号豪雨により、地すべり活動が活発化し、移動量が一時70mm/日にも達し、変状が顕著となったため、県営住宅など84戸に避難命令が出された。さらに、JR信越線にも変状が発生したため、線路の移設が行われ、また、電力の高圧鉄塔が撤去され、市道が通行不能になるなどライフラインへの深刻な被害が生じたため、社会的に大きな反響となり、地すべりの動向が連日報道された。地す

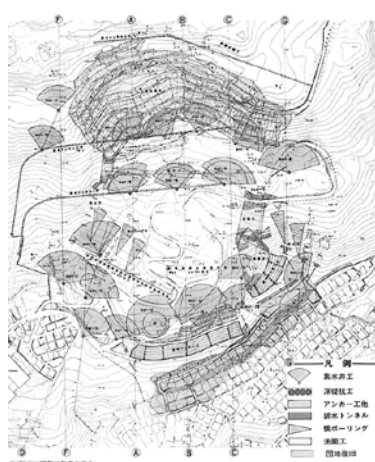
同左、対策平面図

長野県土木部は直ちに応急対策に着手するとともに「地附山地すべり機構解析検討委員会」及び「地附山地すべり対策工事計画検討委員会」を発足させ、地すべり機構の解明と恒久対策の検討を行った。応急対策としては、仮土留め工、整地工、地表排水工、横穴ボーリング工などを実施、地表伸縮計、移動杭、光波測量などによる監視を行った。詳細調査としては、調査ボーリング110孔延べ5,316m、各種試験や観測、監視を行っている。恒久対策は、昭和60年度は国補災害関連緊急地すべり対策事業、61年度以降は地すべり激甚災害特別緊急事業により実施し、深礎杭工29本、鋼管杭工270本、アンカー工818本、集水井23基、排水トンネル工1,630mなどを実施、総事業費151億円余で平成元年度までの5カ年で概成している。平成17年度より、長野市は「防災メモリアル地附山公園」として、県は「地附山観測センター、資料館」として一般に開放、公開している。

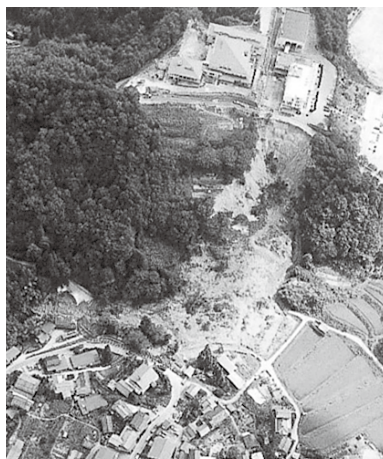
井戸地すべり被害状況

昭和47年度から地すべり対策工事を行ったが、平成元年7月に頭部の町道に亀裂が発生し、豪雨により2ヶ月後の9月3日に長さ180m、幅70m、深さ13m、土塊量約7万 m^3 の地すべりが発生した。地すべりにより丘陵斜面下の水田、町道、橋梁が被災し、入坂川に流入した土砂が泥流化し、工事中国道のトンネル内を埋没させる等の被害が生じた。

対策工事としては、降雨による地下水の上昇が地すべり発生の主要原因と考え、地下水排除工による抑制工を主体とし、横ボーリング工、集水井工、排土工、杭工、法枠工等が施工され（災害関連緊急地すべり対策事業）、平成2年8月に概成した。地すべり跡地は、

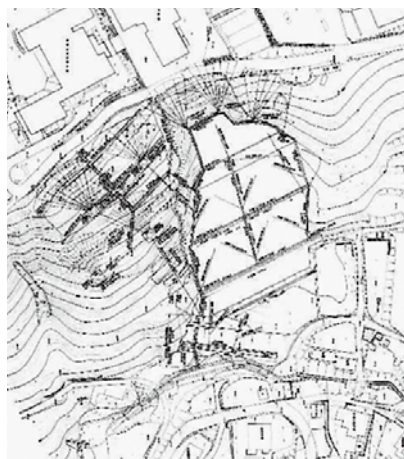
同左、対策平面図

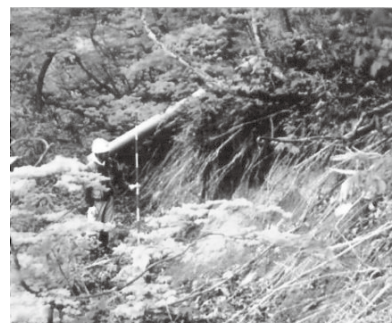
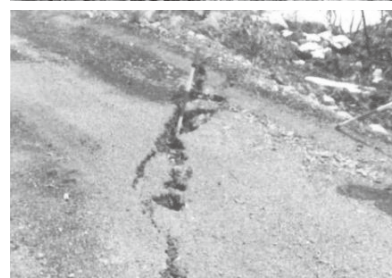
同左、被災状況

斜面変状は、平成11年9月末にブロック頭部のリング畑に10～20cm程度の段差亀裂が認められ、その後徐々に拡大して2ヶ月後の12月には落差約2m、5ヶ月後の平成12年2月には5mに達し、地すべりの両側部や末端部に明瞭な地形変化が認められた。

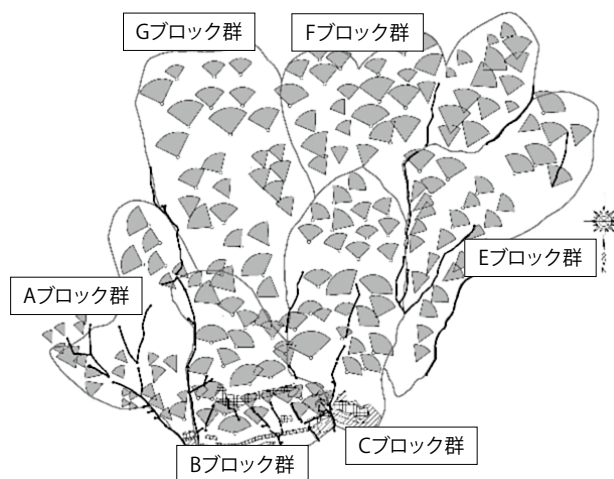
同左、対策平面図

地すべり対策は、抑制工として、浅層地下水を排除する横ボーリング工と深部地下水を排除する集水井工の組み合わせを基本とし、抑止工としては、アンカー工及び鋼管杭工を実施している。
