【施設効果事例】 縦の木川砂防堰堤(長野県上伊那郡箕輪町富田)

災害発生日：令和3年8月15日(推定)

発生箇所：長野県上伊那郡箕輪町富田

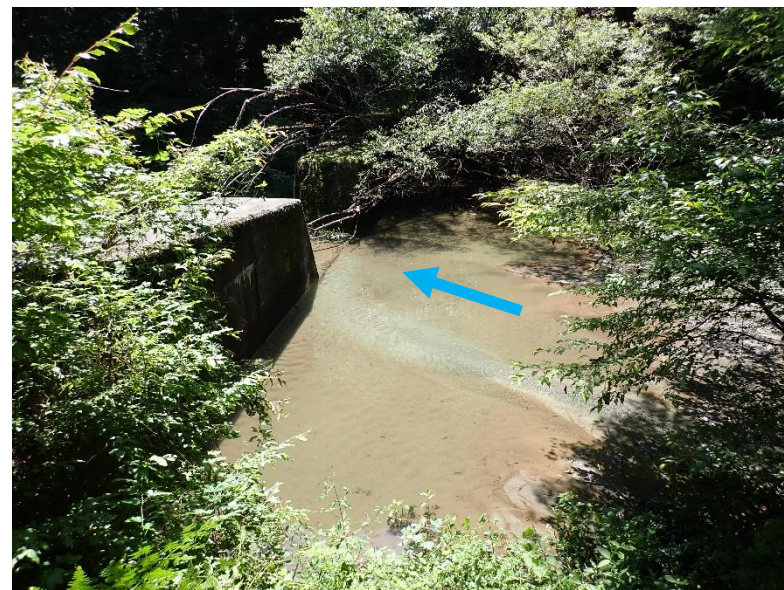
土石流発生後 (R3.8.27撮影)

崩壊状況：土石流捕捉量 約2,000m³(推定値)

状況：令和3年8月13日からの大雨に伴う降雨により土石流が発生したが、砂防堰堤が整備されており土砂を捕捉。下流地区への被害を未然に防止し効果を発揮した。
