# 【施設効果事例】 仏沢砂防堰堤(長野県木曾郡木祖村向吉田)

災害発生日：令和3年8月15日(推定)

発生箇所：長野県木曾郡木祖村向吉田

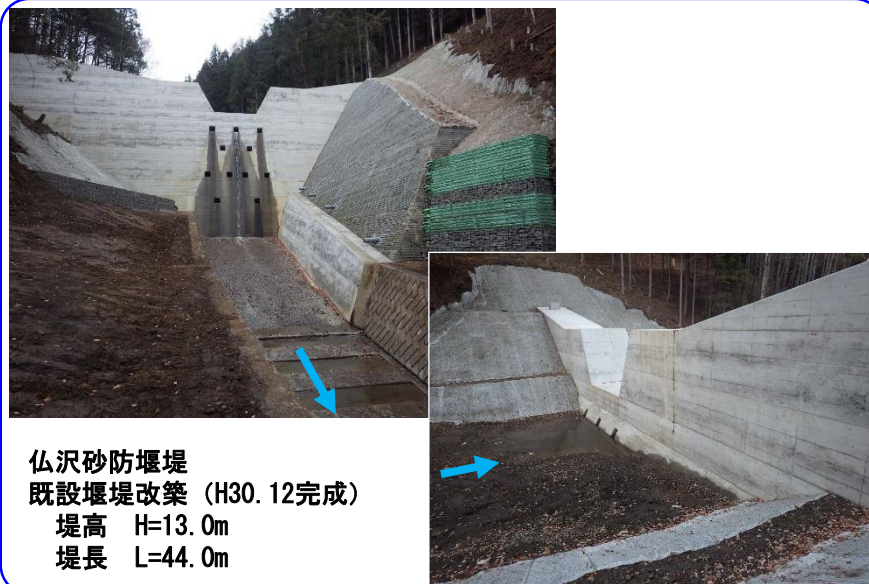
## 土石流発生前 (H30.12撮影)

仏沢砂防堰堤  
既設堰堤改築 (H30.12完成)  
堤高 H=13.0m  
堤長 L=44.0m

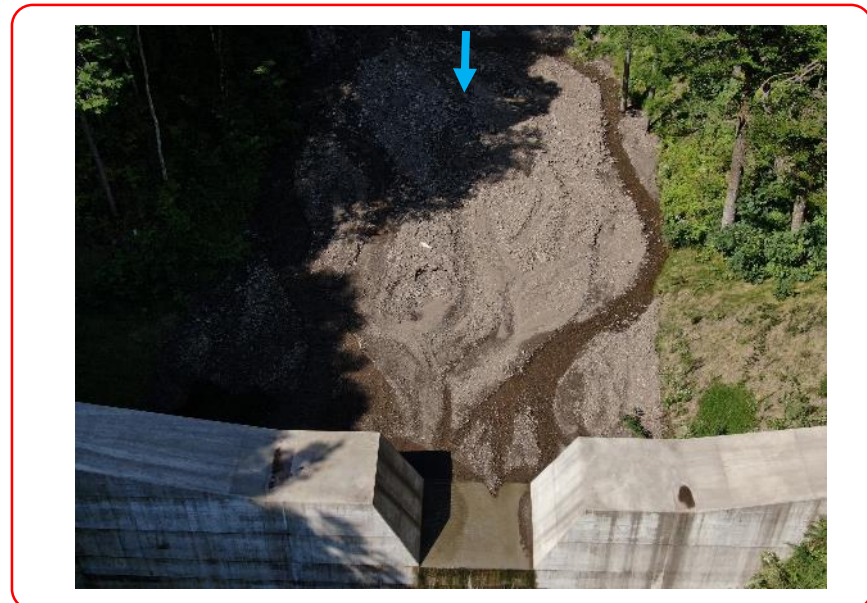
## 土石流発生後 (R3.8.27撮影)

崩壊状況：土石流捕捉量 約4,000m<sup>3</sup>(推定値)

状況：令和3年8月13日からの大雨に伴う降雨により土石流が発生したが、砂防堰堤が整備されており土砂を捕捉。下流地区への被害を未然に防止し効果を発揮した。
