【施設効果事例】小田井沢川4号砂防堰堤(長野県岡谷市湊)

災害発生日：令和3年8月15日

発生箇所：長野県 おかやし 岡谷市 みなと 湊

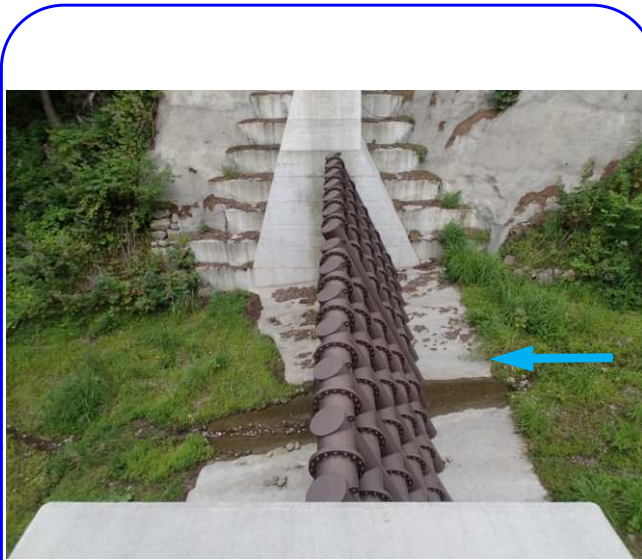
土石流発生前 (H25.8.26撮影)

堰堤諸元
堤高 H=8.0m
堤長 L=45.8m

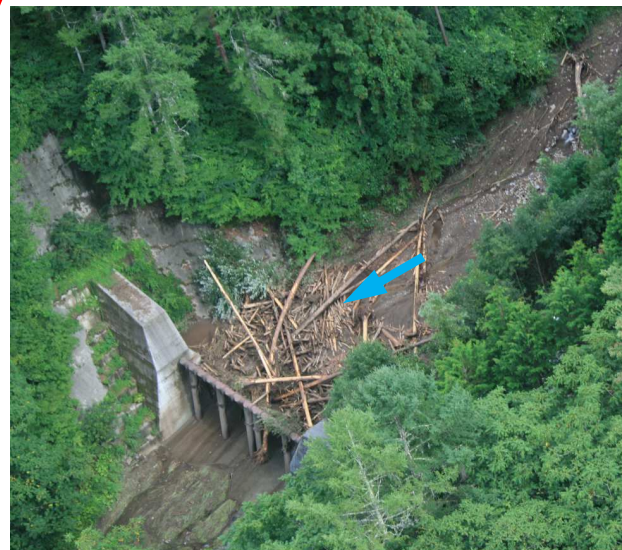
土石流発生後 (R3.8.20撮影)

崩壊状況：土石流捕捉量 約1,800m³ (推定値)

状況：令和3年8月13日からの大雨により土石流が発生したが、砂防堰堤が整備されており土砂及び流木を捕捉。
下流地区への被害を未然に防止し効果を発揮した。
