安全安心の信州を目指して

第3編 ハード対策の効果など

神城断層地震時に地すべり土塊を止めた砂防堰堤

長野県神城断層地震 応急対策(ハード対策)

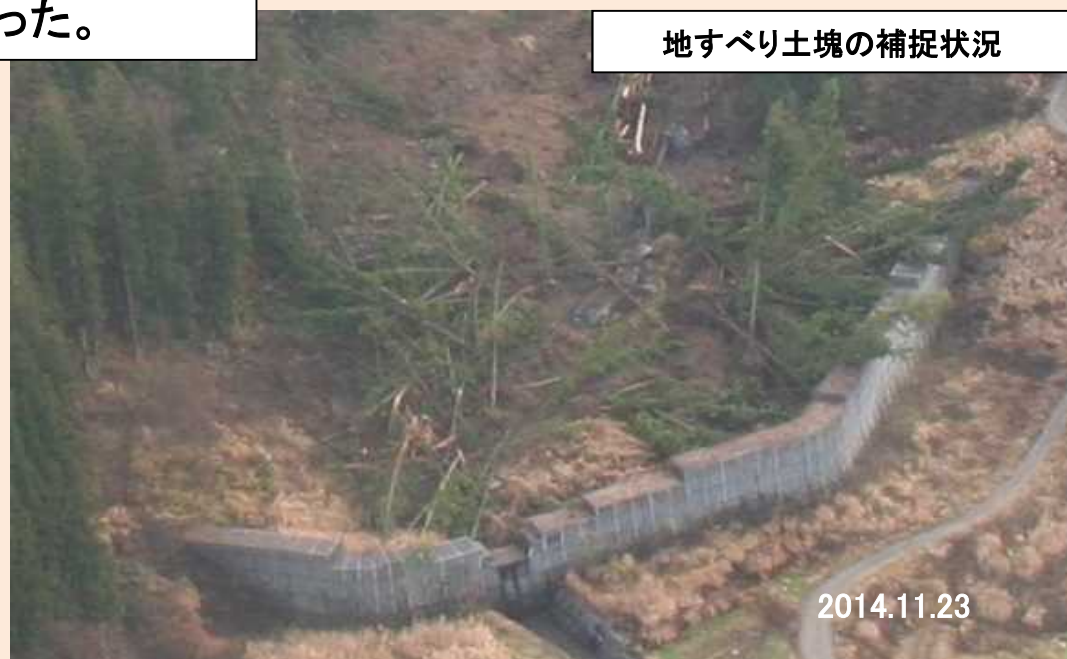
小谷村カクレ沢では、平成26年11月22日に発生した神城断層地震により、地すべりが発生。**平成15年度に整備した砂防堰堤が地すべり土塊を補捉**、下流部を通る県道等を保全し、複数の集落と温泉地の孤立化を未然防止。

地すべり土塊の補捉状況

- ・不安定土砂量に地すべり土塊を考慮した。当時は規模が大きいとの意見もあった。
- ・地耐力が期待できない等のため鋼製枠構造とした。計画位置は地すべりの末端下流としたため袖折れ構造となった。

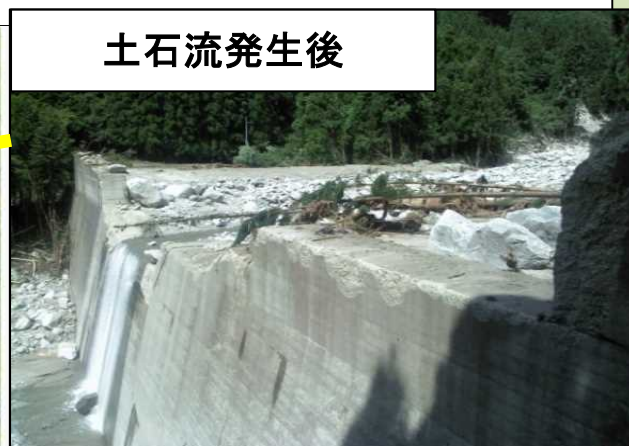
土石流発生後

梨子沢砂防堰堤 S46完成
H=20.0m L=123.7m

- ・南木曾町では昭和40、41など、土石流災害が頻発。当時県は「南木曾町災害対策連絡協議会」を設置し、関係機関と連携しつつ、**予算前年比にとらわれない南木曾方式と呼ばれる重点整備により大規模堰堤を整備**(南木曾町史より抜粋)
- ・梨子沢では、**昭和46年当時完成の大規模堰堤が土砂流出を抑制し被害を大幅に軽減**。速報値(中部地整)によれば、約131千 m^3 の流出土砂のうち3基の砂防堰堤に約7割の85千 m^3 (うち梨子沢砂防堰堤:26千 m^3)を捕捉

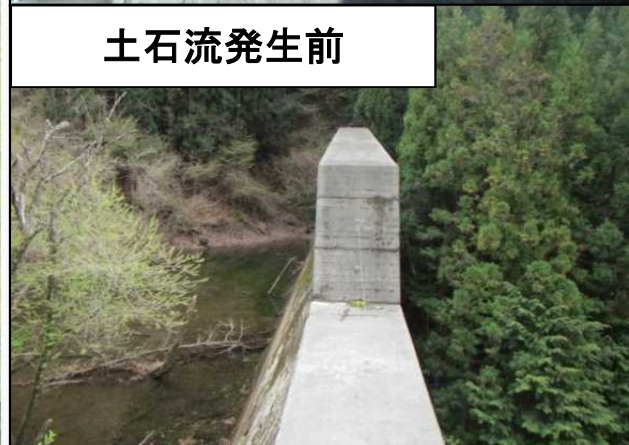
土石流発生前

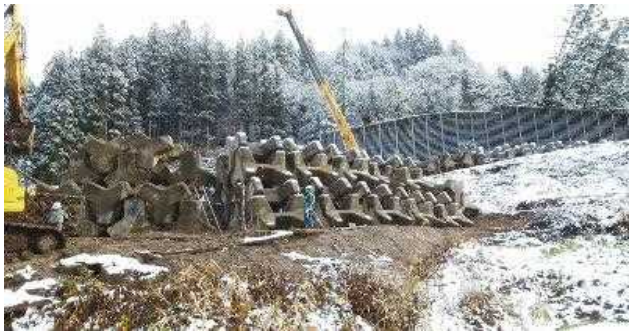
① 市場1号(カクレ沢) 小谷村 中土
 【地すべり】異形ブロックによる応急堆積地設置
 (H26 12/5完了)

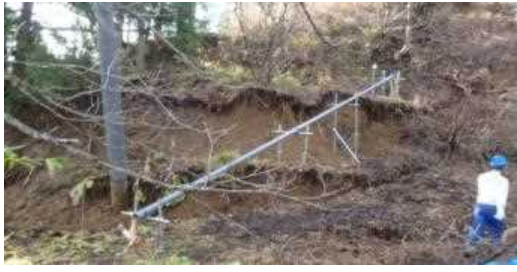
④ 八方岩 小谷村 中土
 【地すべり】伸縮計観測による監視
 (H26 11/27~)

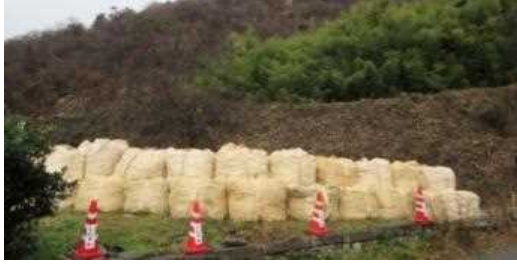
⑩ 新諏訪町 長野市 西長野
 【急傾斜】人家裏に大型土のう設置
 (長野市)

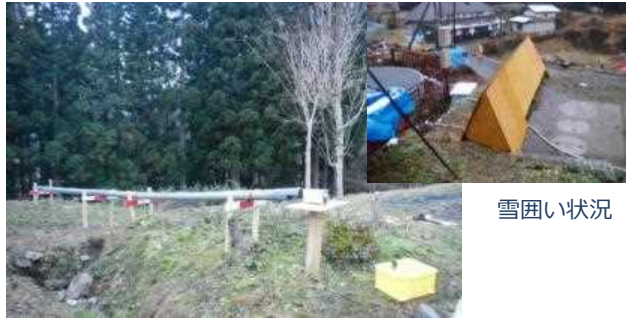
⑤ 神久 小谷村 中土
 【地すべり】伸縮計観測による監視
 (H26 11/27~)

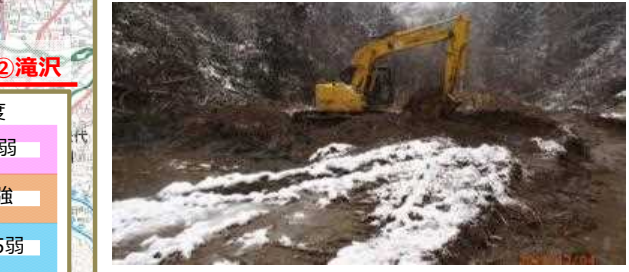
⑧ 白沢 白馬村 神城
 【砂防】既設砂防堰堤の除石工事
 白沢砂防堰堤 (5) (H26 12/2~11)

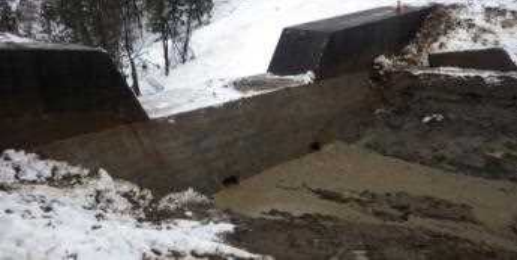
⑬ 千沢 小谷村 中土
 【砂防】既設砂防堰堤の除石工事
 高地砂防堰堤 (H26 12/1~12)

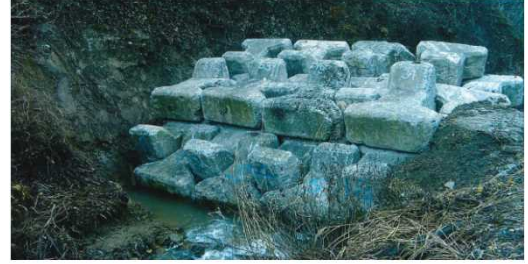
⑱ 黒木沢 小谷村 中土
 【地すべり】異形ブロックによる仮設堰堤設置
 (H26 12/5完了)

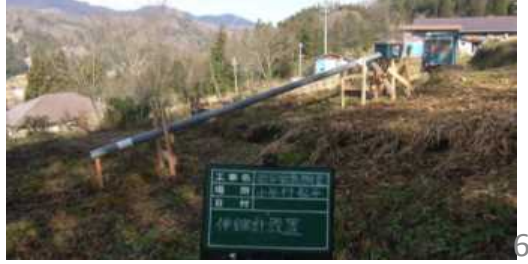
⑳ 梨沢 小谷村 千国
 【地すべり】伸縮計観測による監視
 (H26 11/27~)

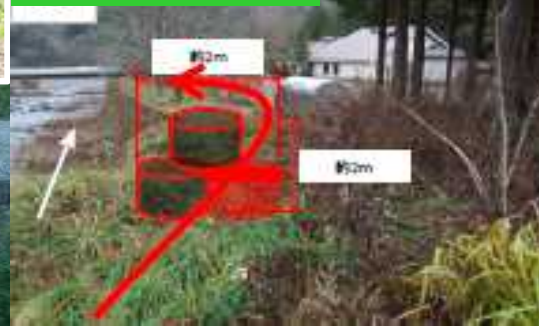
鈴ヶ沢 仮設堤防設置箇所

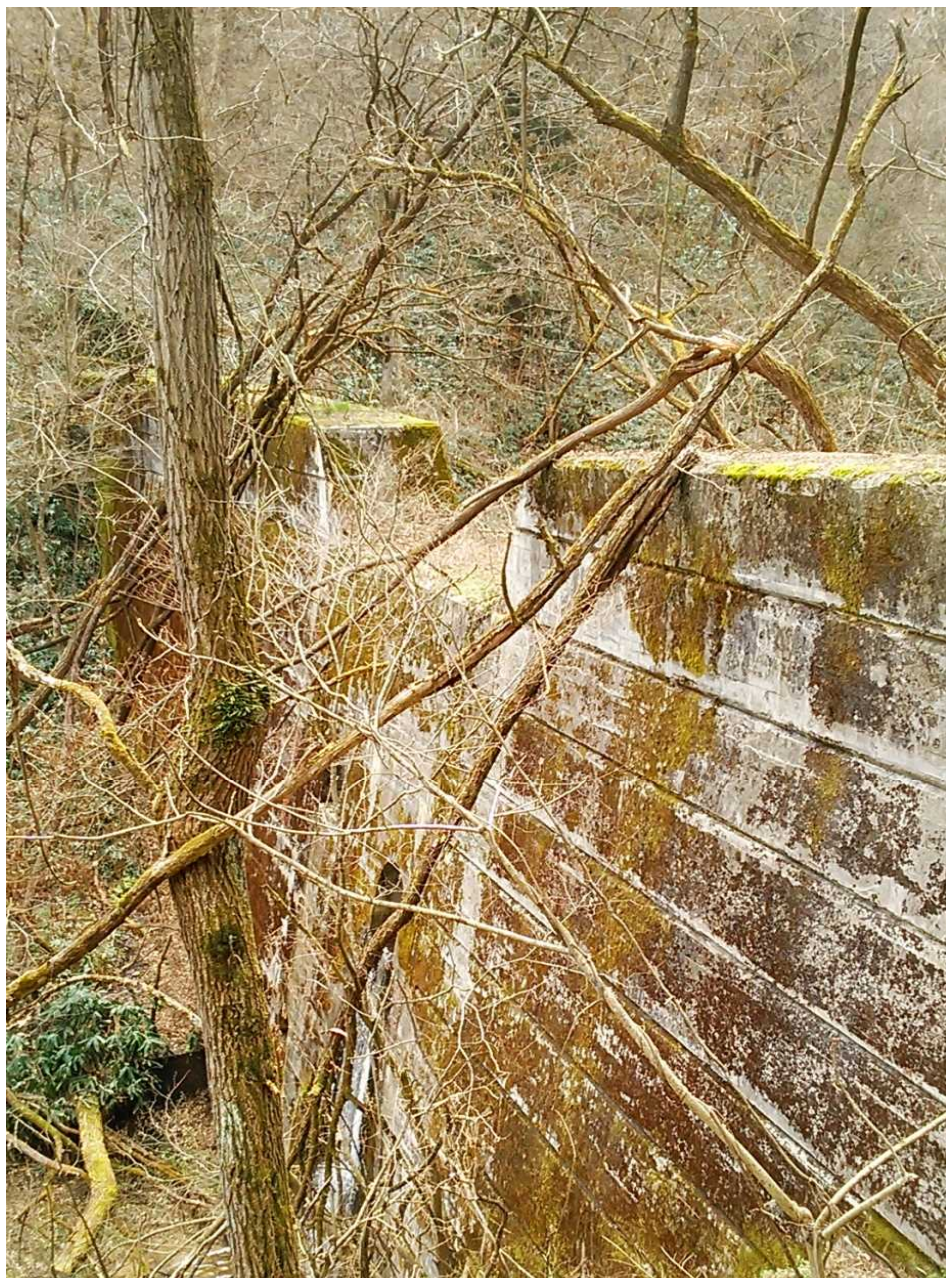
湯福神社脇の 古い落差工

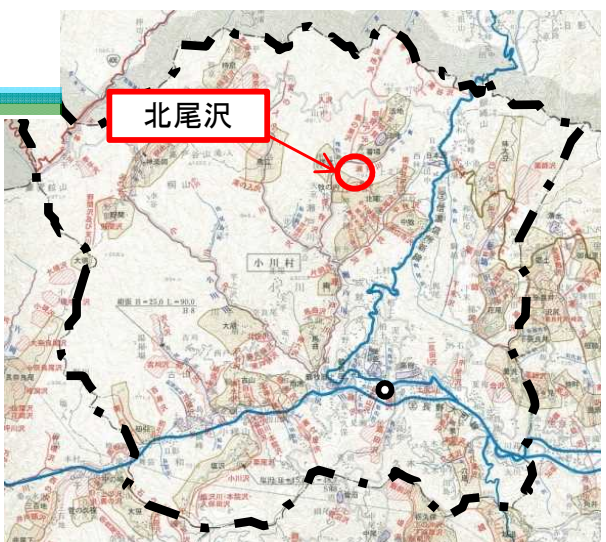
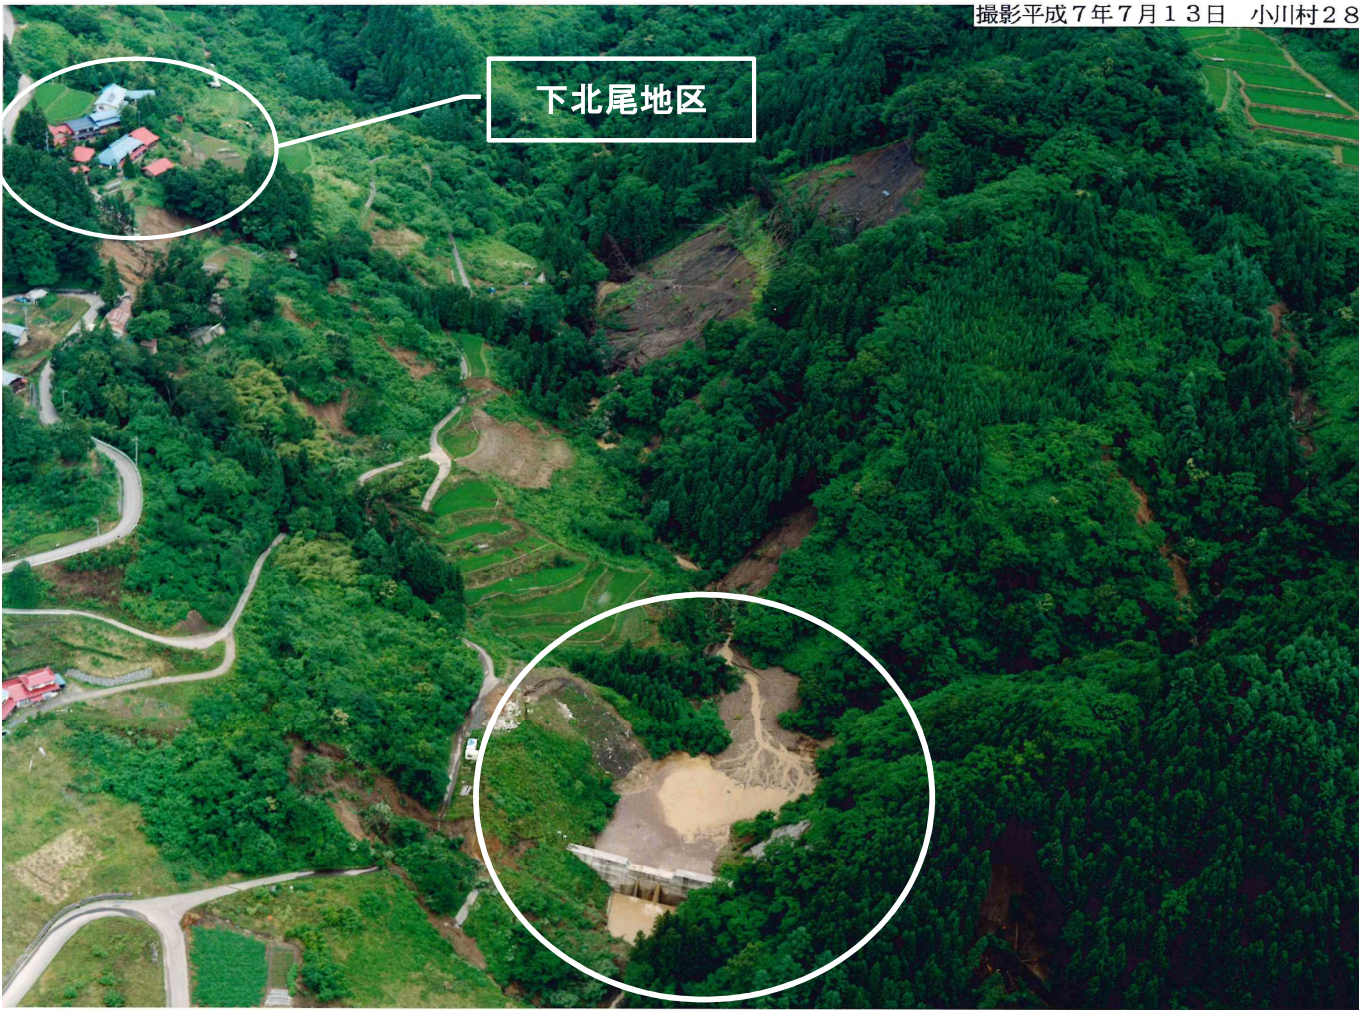
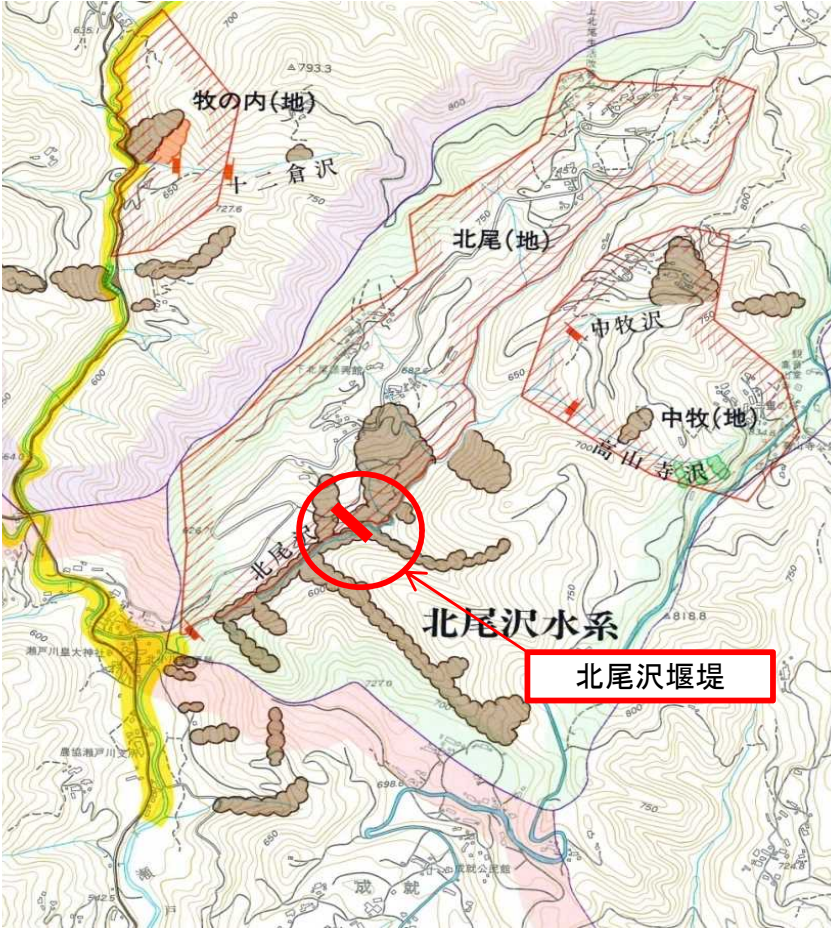
(砂)北尾沢砂防堰堤

6年の歳月をかけて平成3年に完成したもの

(H=14m、W=57m)

土石流及び流木を捕捉して下流域の被害を軽減している

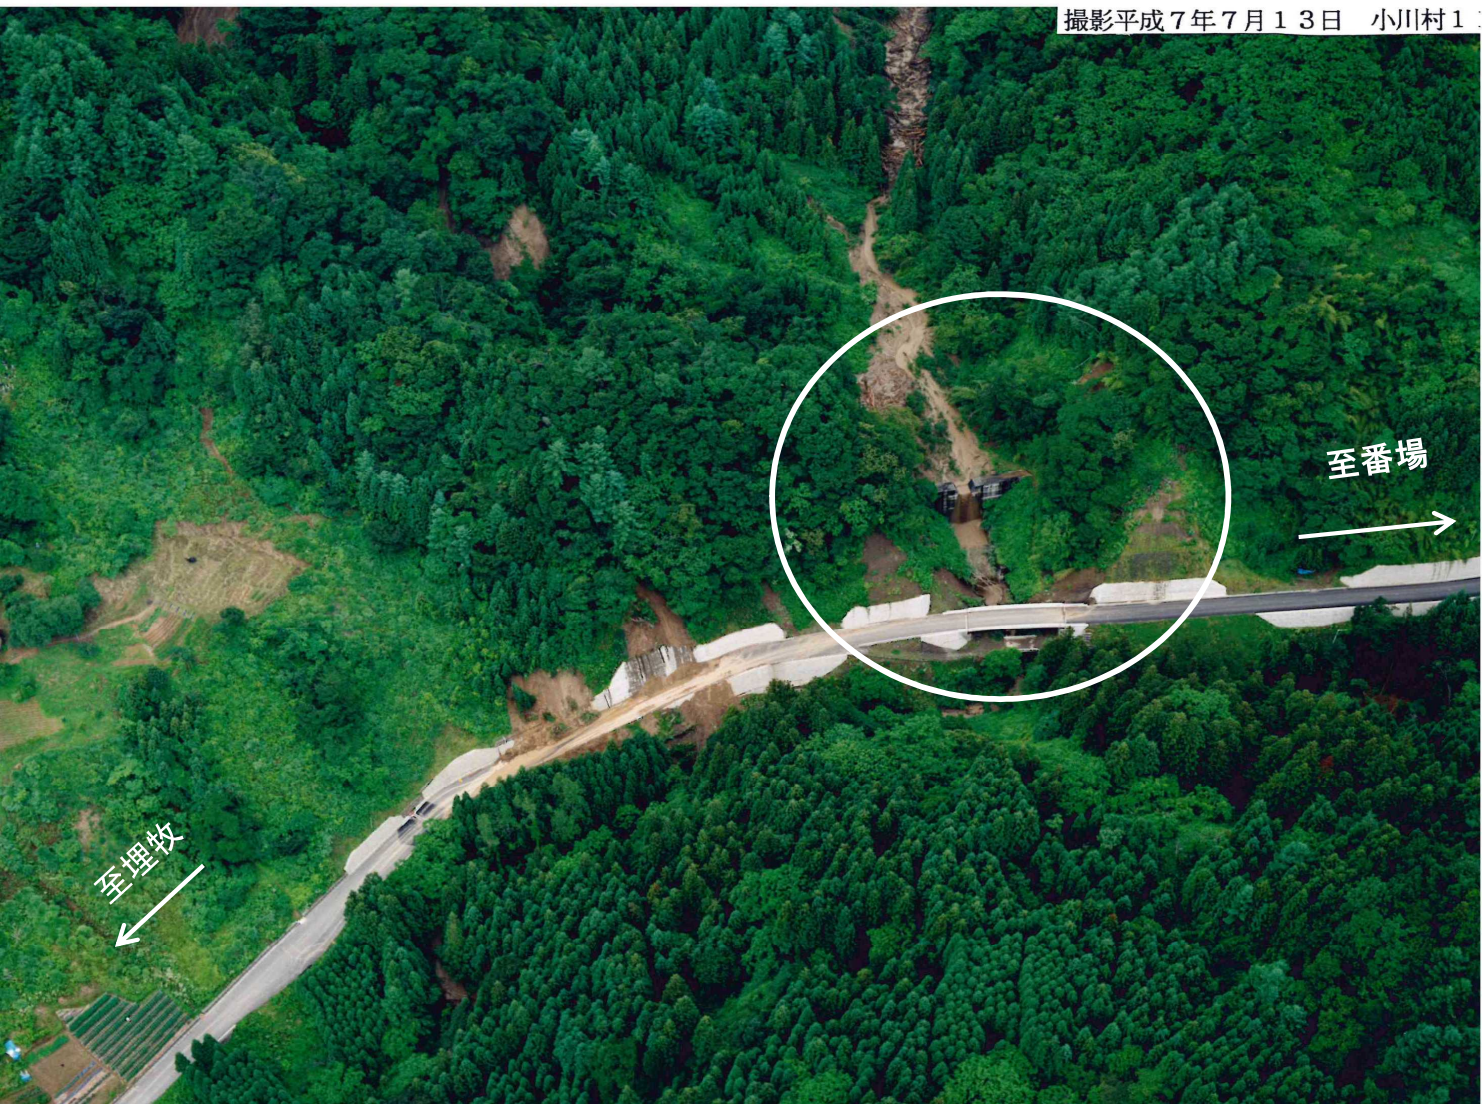
(砂)鳶の巣沢砂防堰堤

3年の歳月をかけて昭和59年に完成したもの(H=14m、W=40m)
堰堤により土石流を捕捉して、当時改良が終わったばかりの村道とその橋梁を守ることができた。

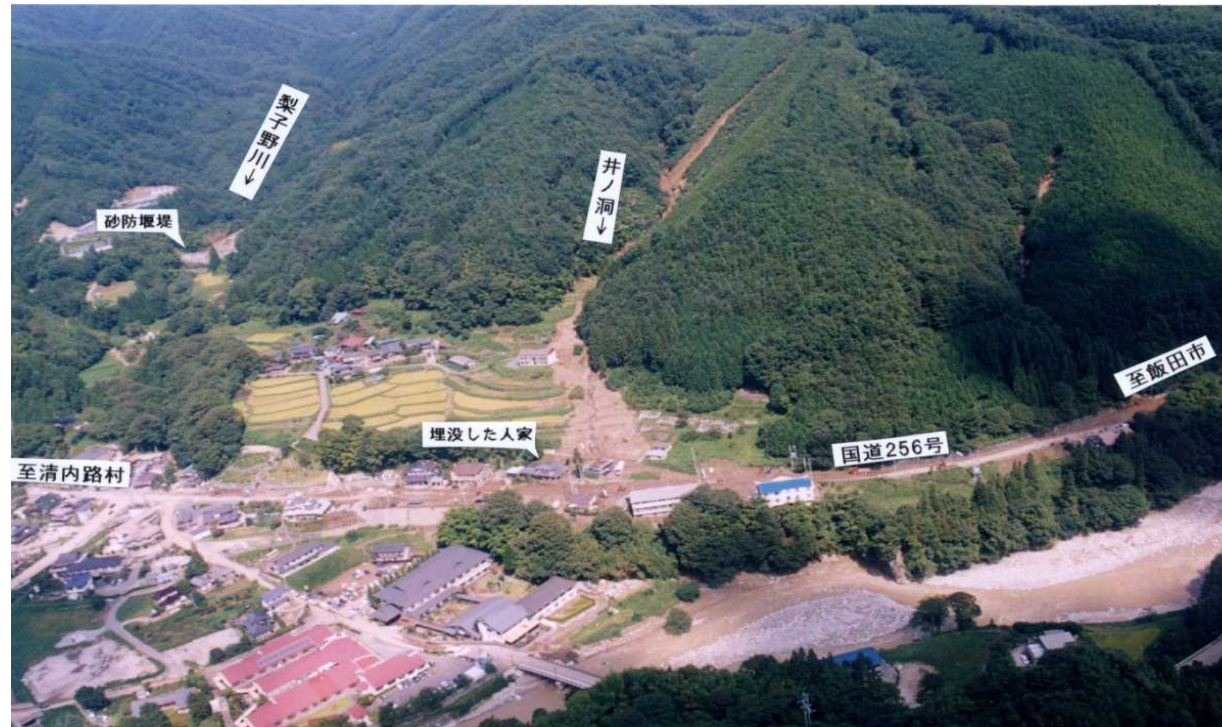
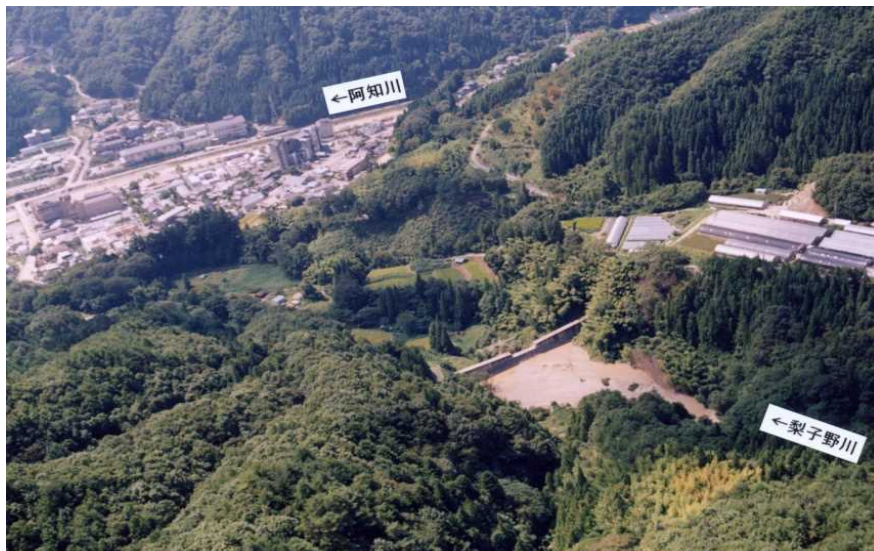
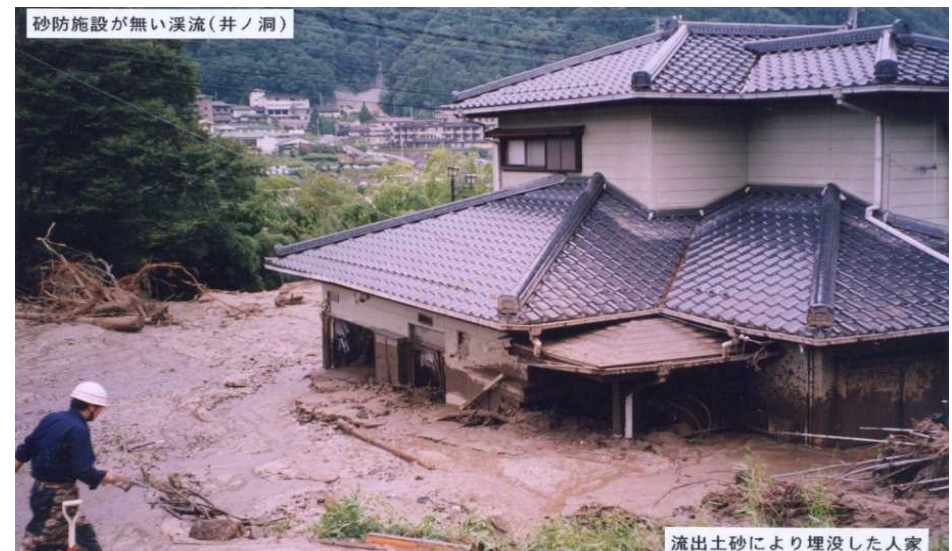
梨子野川(なしこのかわ)砂防堰堤の効果

平成12年9月の秋雨前線に伴う豪雨により、井ノ洞(写真右の溪流)では土石流が発生し、人家に土砂が流出した。一方、砂防堰堤が完成した梨子野川(写真左の溪流)では、砂防堰堤が土石流を捕捉し、下流人家を守った。

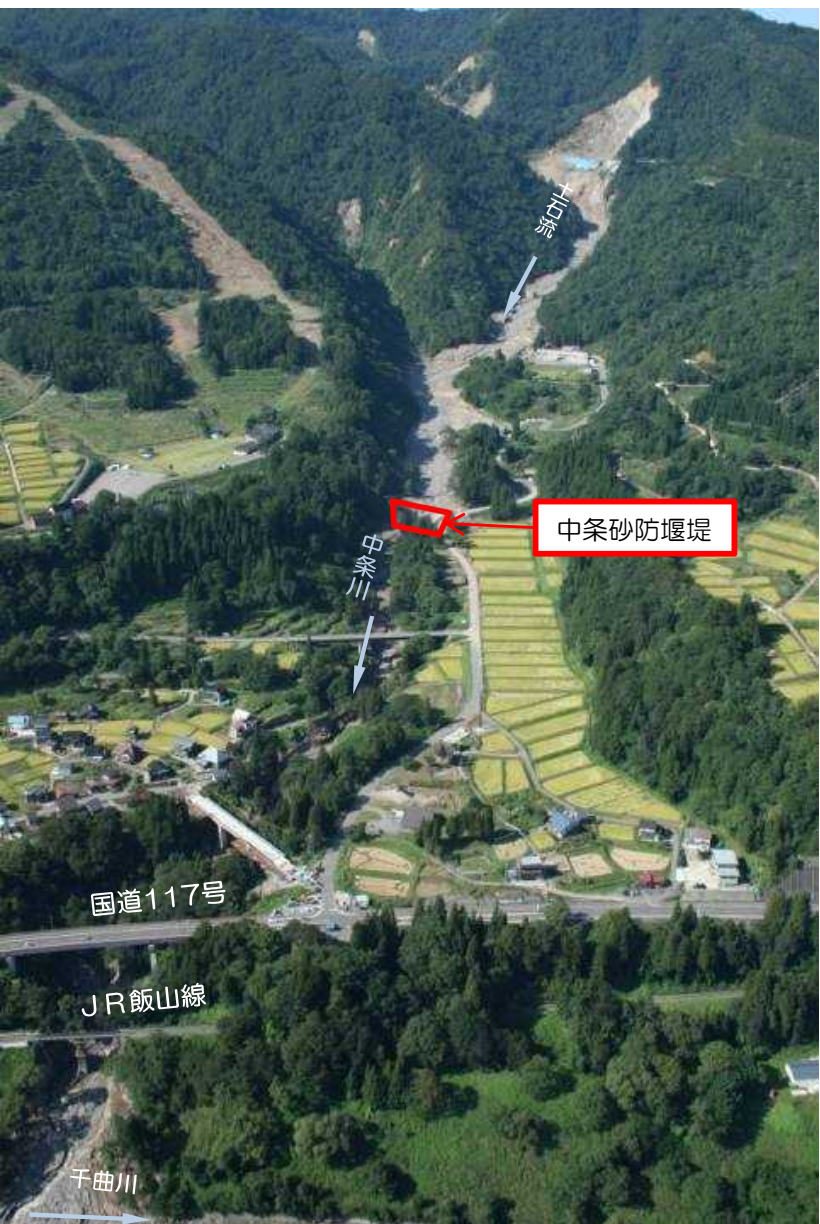
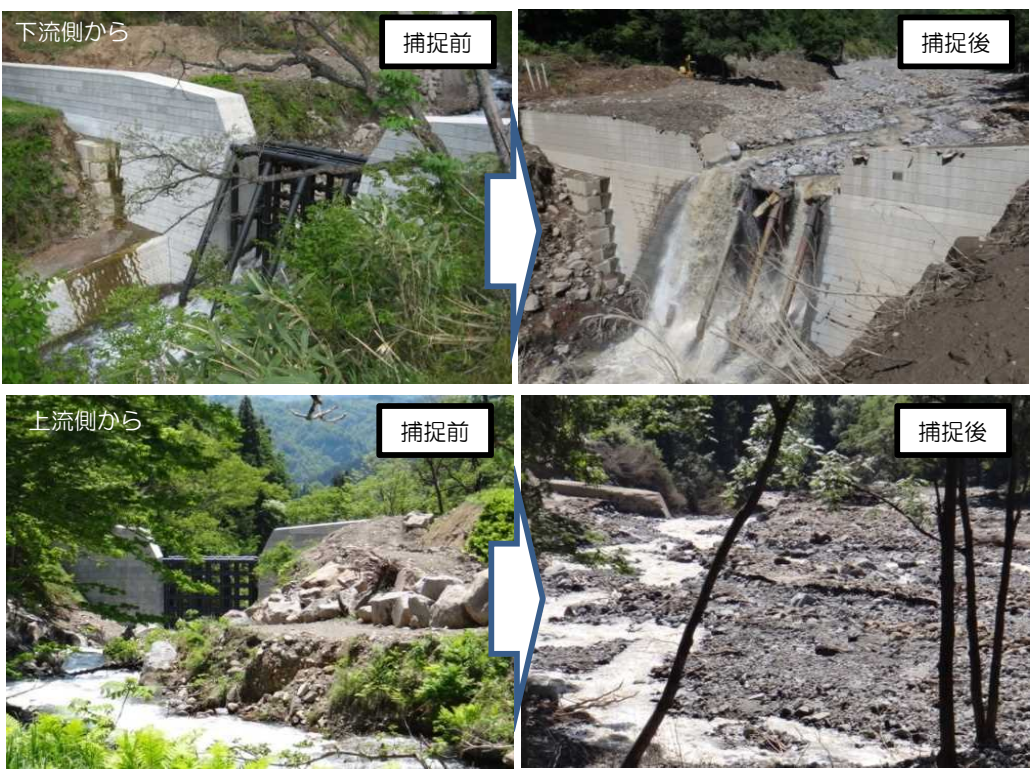
平成25年2月完成

43,000m3
の土砂を捕捉

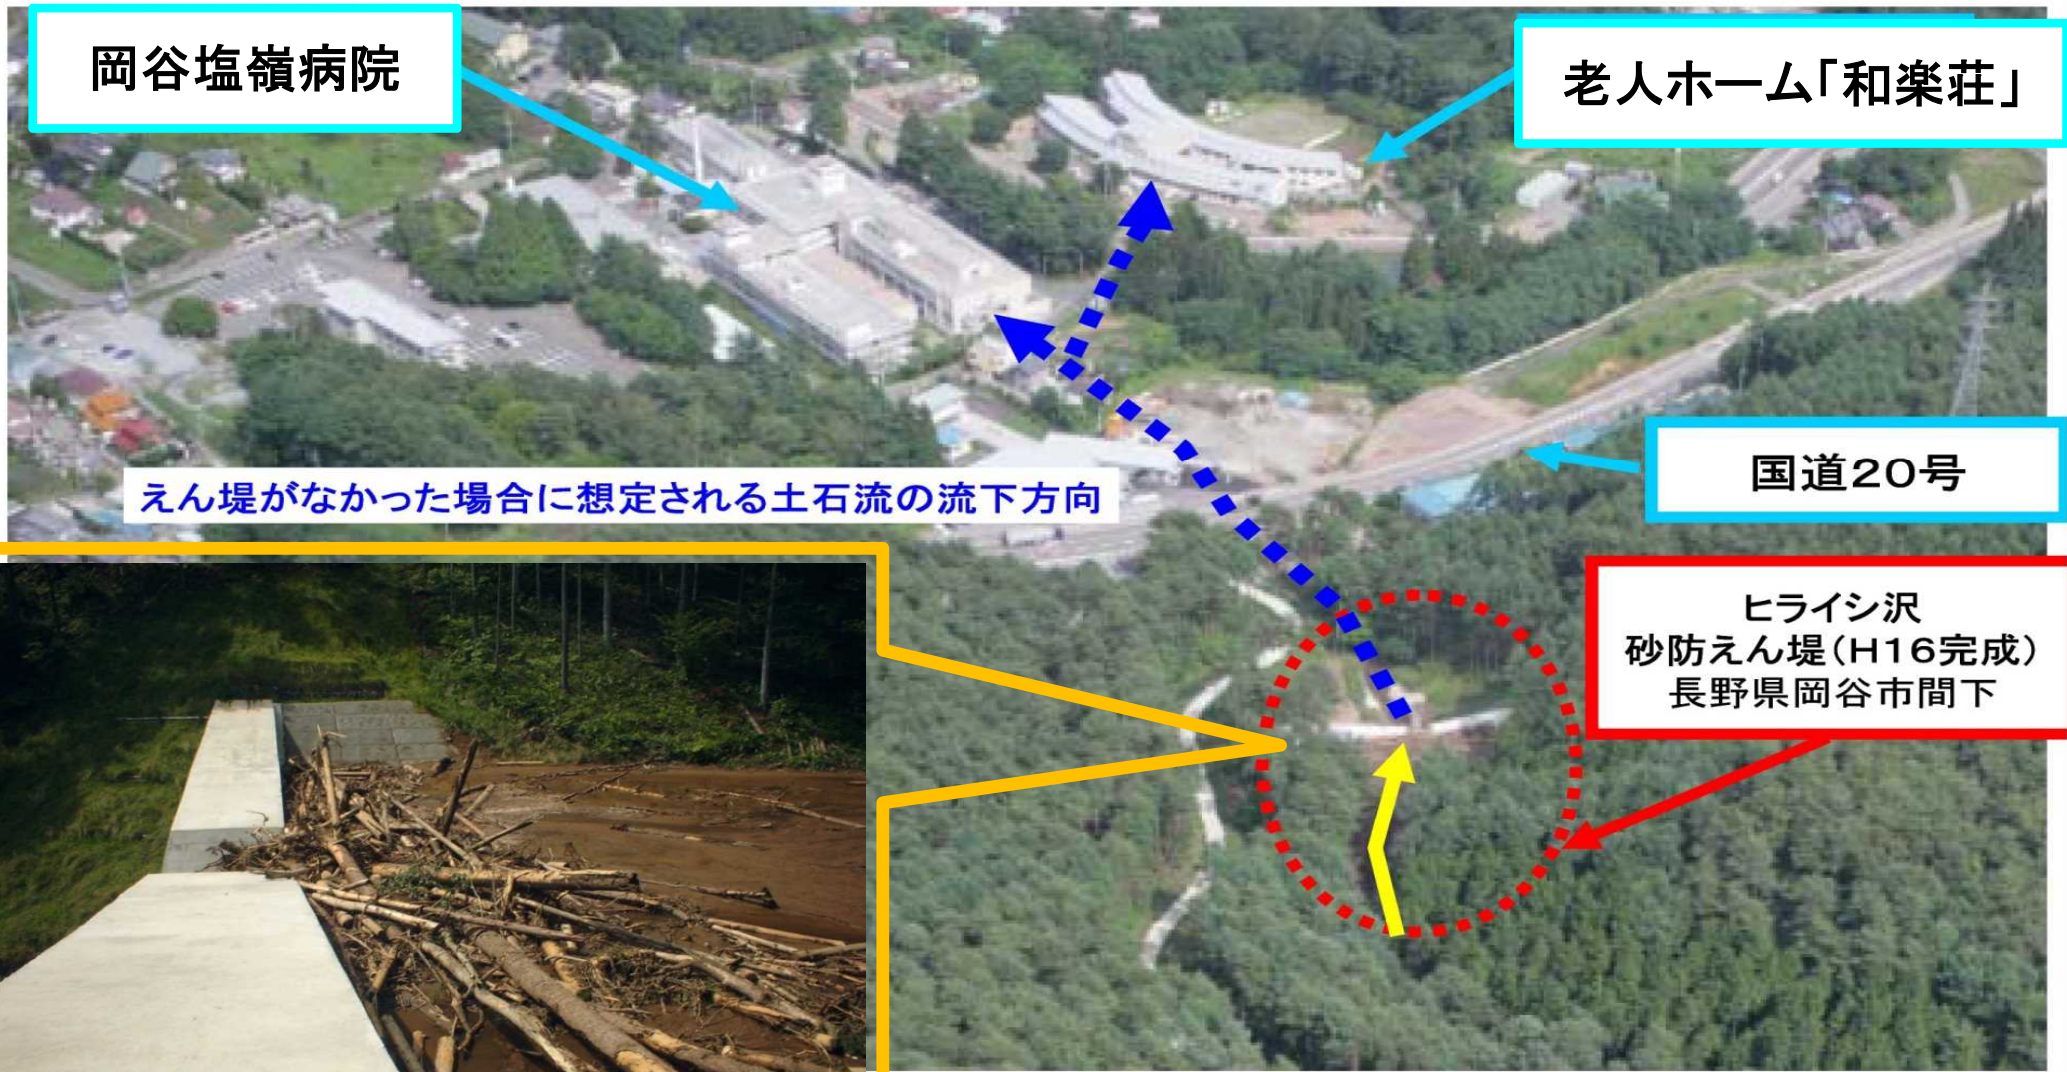
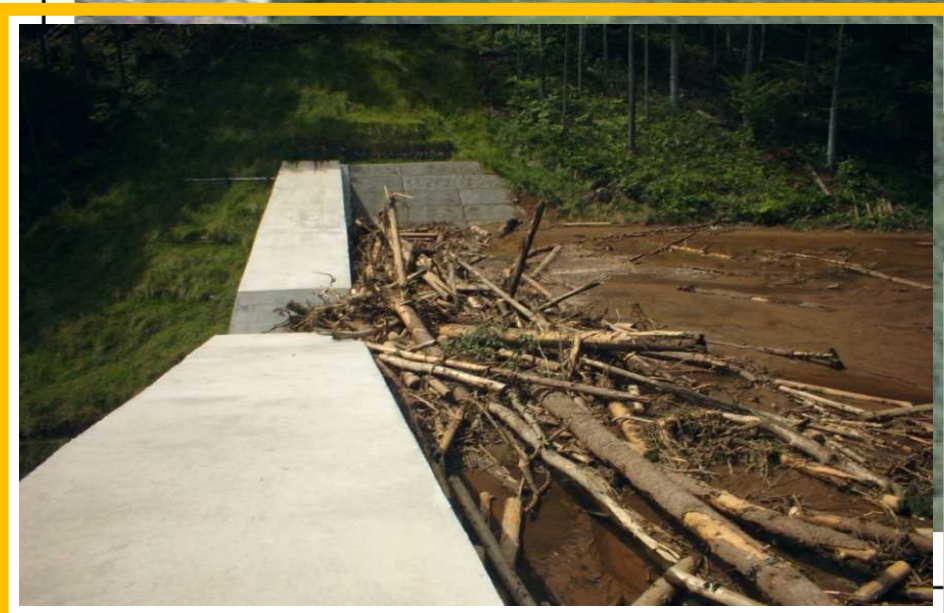
岡谷市間下 ヒライシ沢砂防えん堤

土石流を捕捉した砂防えん堤（既存施設の効果）

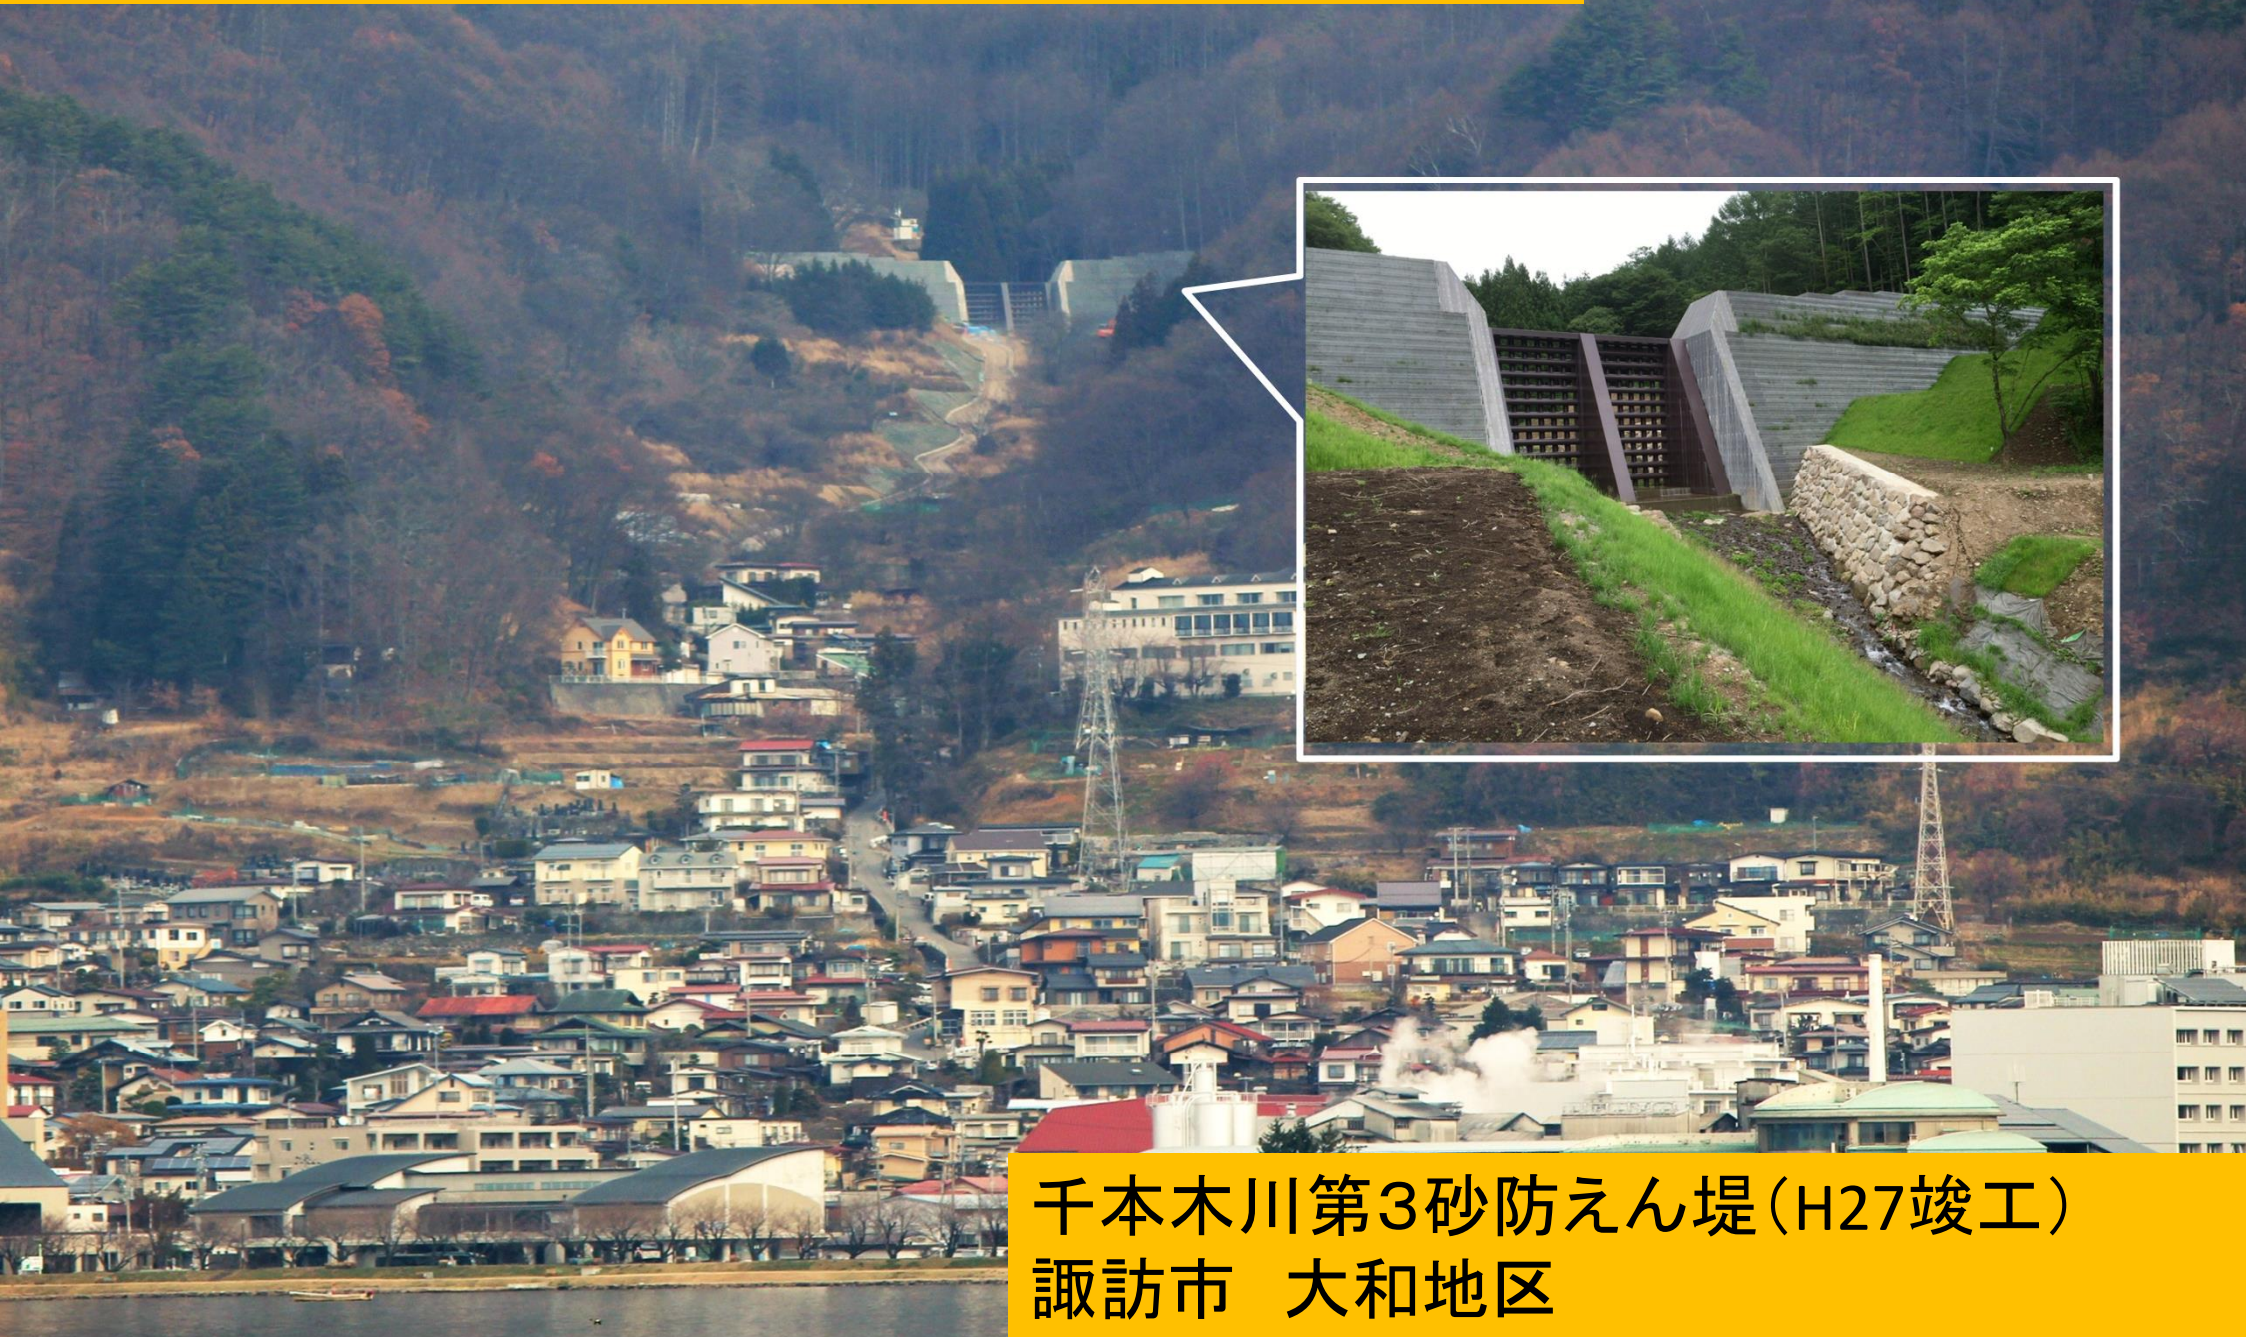
千本木川第3砂防えん堤（H27竣工）
諏訪市 大和地区

重要な交通網や、多くの人家、工場など、
産業が集積する地域を守る砂防えん堤
