サイ砂防だより

令和3年度 第4号(令和4年1月発行)

土砂災害から尊い人命、財産を守るための砂防堰堤が完成しました

令和2年7月豪雨による地すべり災害の復旧工事が進んでいます

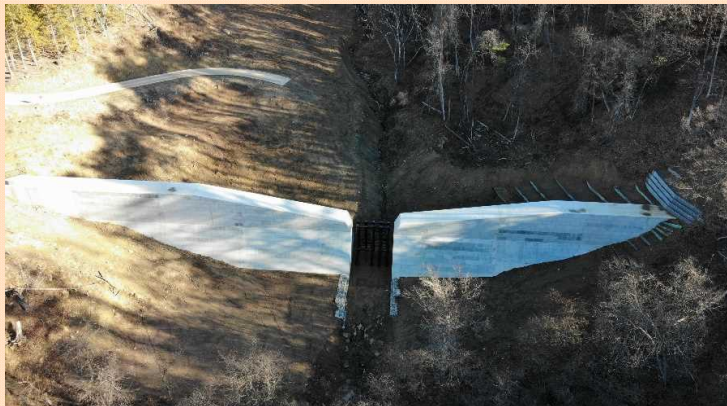
松本市知見寺沢は中流域に不安定な土砂が堆積しており、上流にはガレ場が存在しています。下流には人家53戸、避難所、公民館等があり、避難経路も土砂災害計画区域内に含まれているため、砂防堰堤2基及び溪流保全工を計画し、昨年12月に上流側の2号砂防堰堤が完成しました。

【工事概要】 1号砂防堰堤(不透過型)

H=7.0m L=104.0m

2号砂防堰堤(透過型) 【完成】

H=8.5m L=94.0m

溪流保全工 L=130m

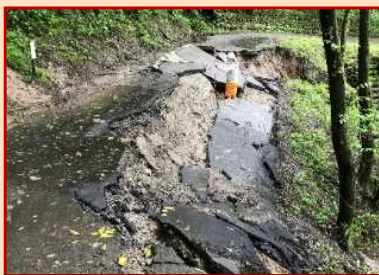
村道崩落状況(令和2年当時)

令和2年7月豪雨により地すべり活動が活発化し、村道の崩落や法面に変状が発生しました。これまでに横ボーリング工と水路工の施工により、地下水を排除したことから、安定化が図られ、昨年11月には村道も復旧しました。今後は、引き続き上部の地下水排除工事を行うとともに、隣接する地すべりブロックの調査を行い、全体の安定化を図ってまいります。

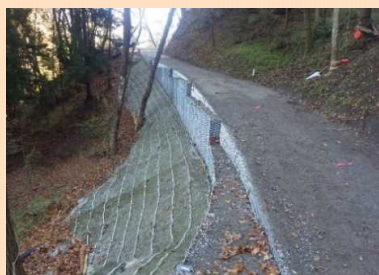
土留工による村道復旧

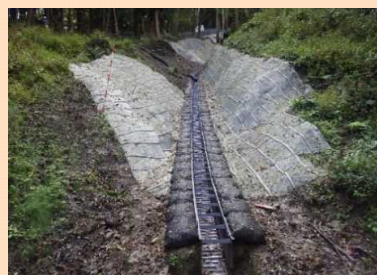
水路工による地下水排除

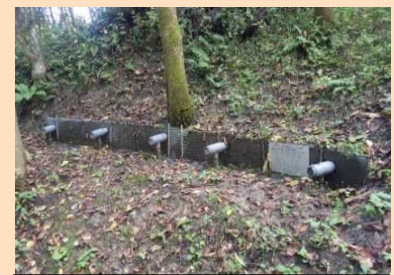
横ボーリング工による地下水排除

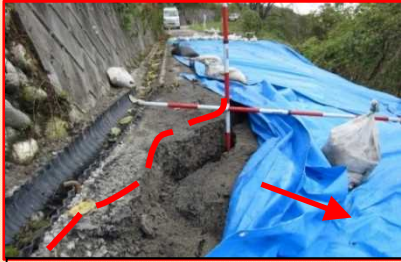
村道崩落状況(平成29年当時)

平成28年、29年の台風及び豪雨により、地すべり活動が活発化し、村道の崩落や水路等の既設地すべり施設の損壊が発生しました。地下水を排除するための横ボーリング工、水路工や根固ブロックによる押え盛土等の施工により、斜面の安定化が図られ、長い期間通行止めだった村道が昨年12月から通行可能となりました。今後は残りの工事を進めるとともに、地下水位や地表面の変状等を観測し、令和5年度の事業完了を目指します。

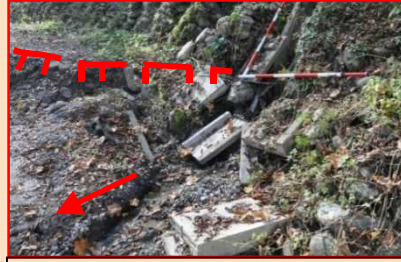
水路損壊状況(平成29年当時)

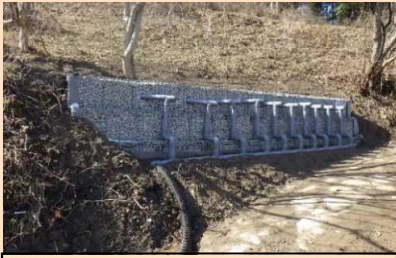
横ボーリング工による地下水排除

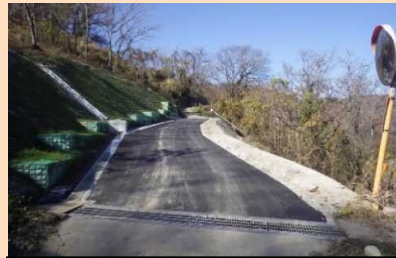
カゴ枠工によるのり面安定化

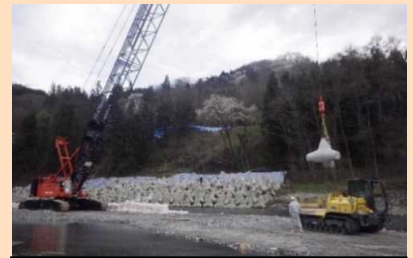
根固ブロックによる押え盛土
