# [災害復旧現場レポート: Vol. 4] 一級河川 千曲川：南牧村 大芝

株式会社新津組  
現場代理人：中島孝治氏

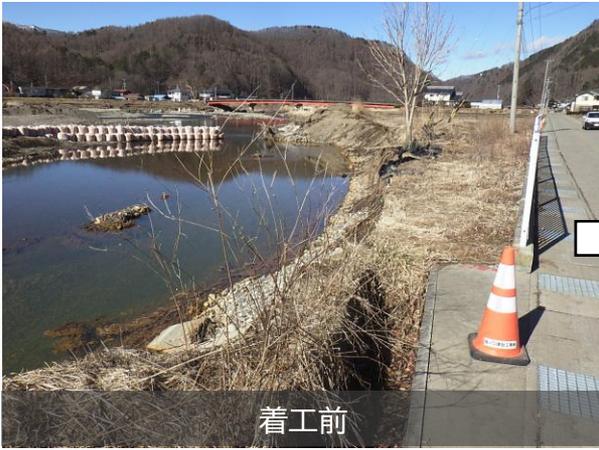
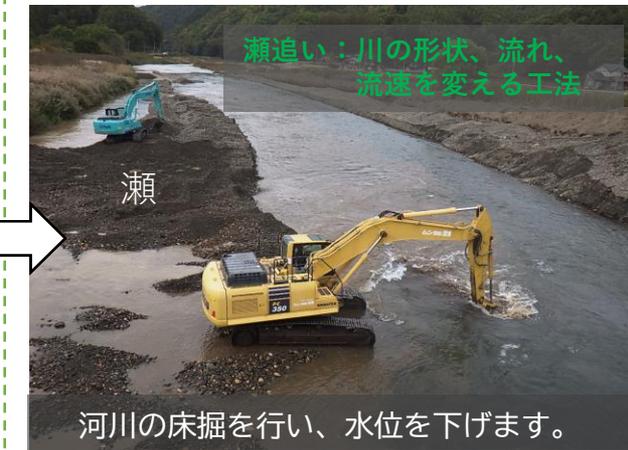
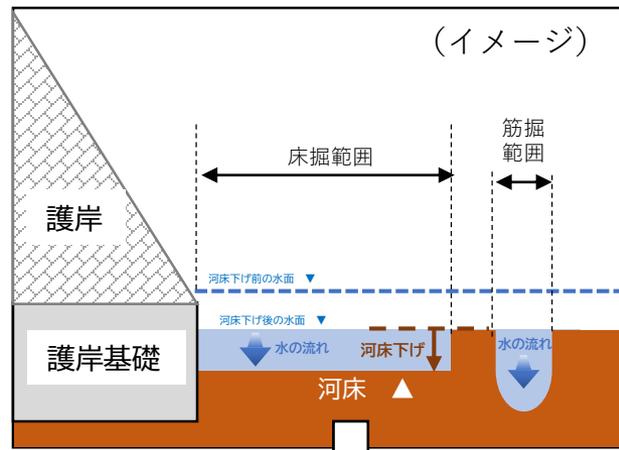
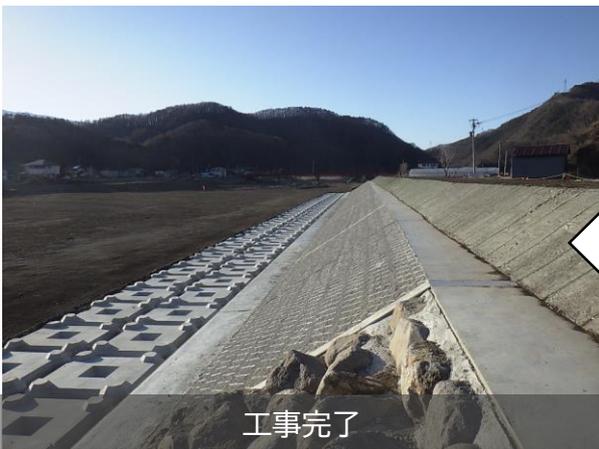
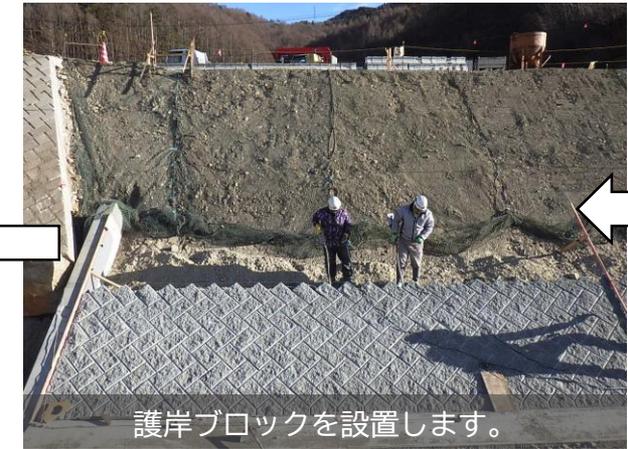
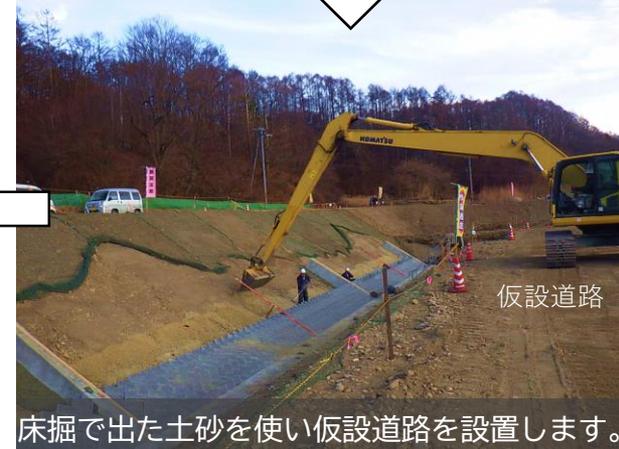
- 湧水が多く護岸工基礎の施工が最重点課題でした。  
→河床下げ、**瀬追い**を大規模で行いました。  
→床堀箇所の隣に大きな筋堀りをして、床堀箇所への集水を軽減させることができました。
