# ①-1 災害復旧助成事業 千曲川上流工区 (一)谷川 佐久市 入沢(いりさわ)

# ①-3 災害復旧助成事業 千曲川上流工区 (一)滑津川 佐久市 石神(いしがみ)

# ①-4 災害復旧助成事業 千曲川上流工区 佐久市 桜井遊水地(さくらい)

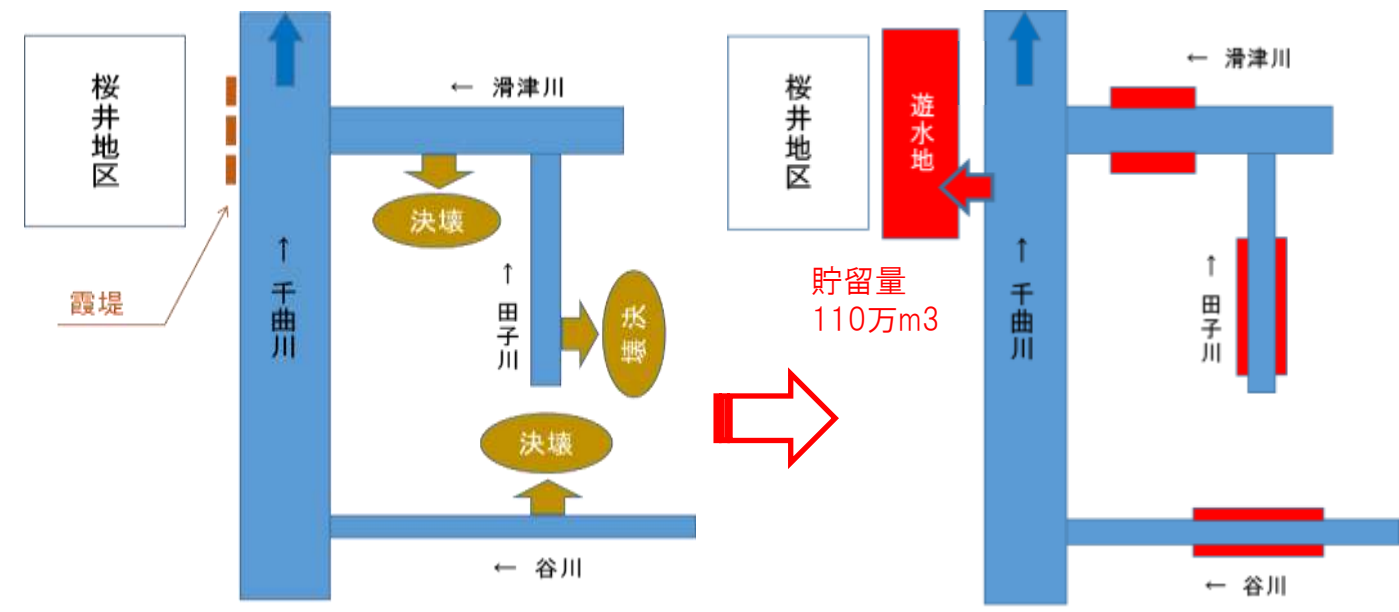
概念図

**事業内容**  
 ■ 滑津川合流地点付近の千曲川左岸側に断面拡幅による増量分を貯留するための「遊水地」を整備する。（事業期間：令和元年度～令和5年度[完成目標令和6年度]）

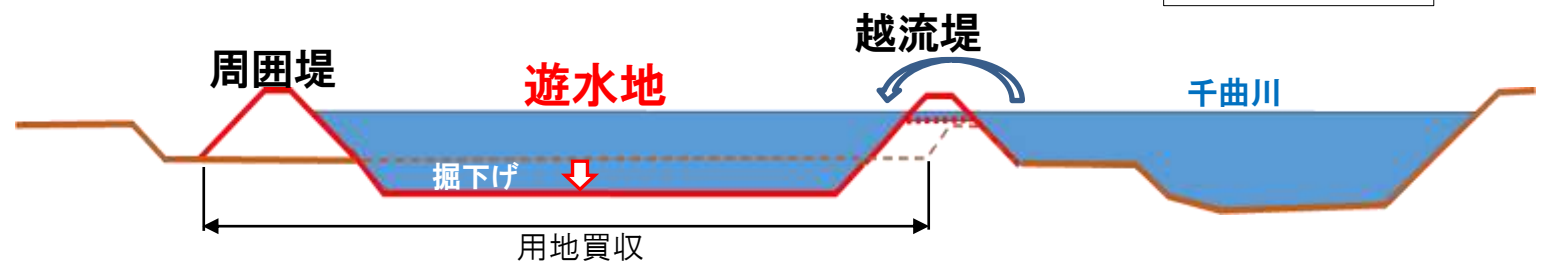
横断面図

凡例  
 計画 ————  
 現況地盤 ————
