番号	4	事業名	水源地域等保安林整備(奥地保安林保全緊急対策)	市町村名	佐久市	路河川名	利根川流域 南牧川支流 馬坂川	箇所名(ふりがな)	広川原(ひろがわら)
----	---	-----	-------------------------	------	-----	------	-----------------	-----------	------------

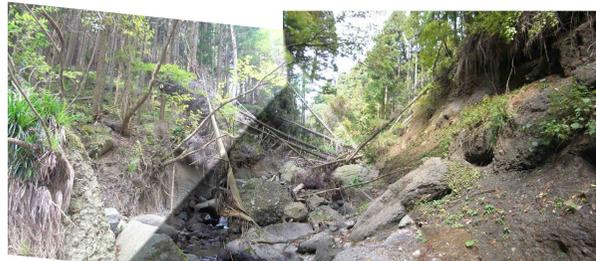
溪床には不安定土砂が堆積し、溪岸が浸食されていた。

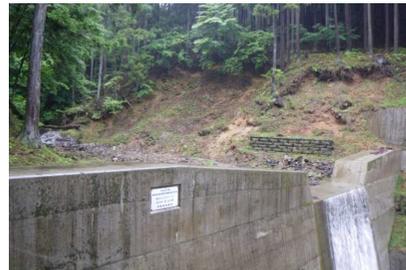
谷止工の施工により溪床の土石の安定とともに溪岸の植生が回復している。(H22施工)

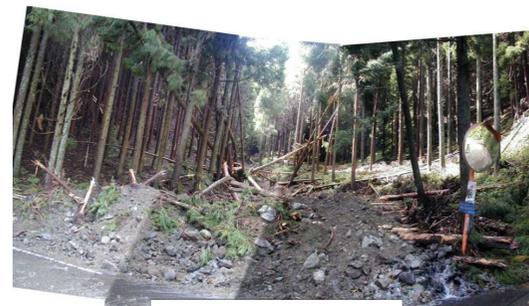
溪流から県道に土砂が流出

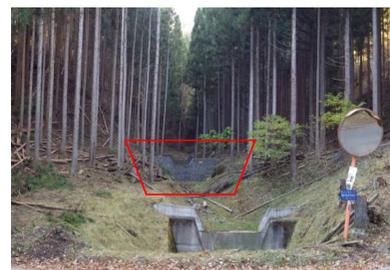
谷止工の施工により溪流の安定を図った。(H20施工 手前は他所管)

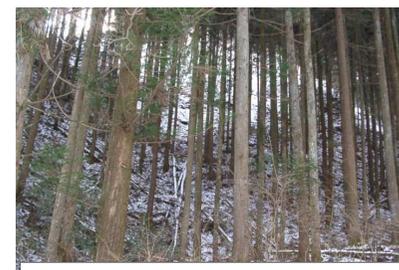
過密状態のため林床植生が乏しい(スギ人工林)

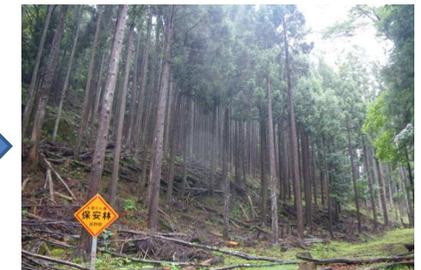
本数調整伐により林床植生が回復しつつあり、表土の流出を抑制している。

本数調整伐の実施
