諏訪湖における覆砂場所の湖底形状調査結果について

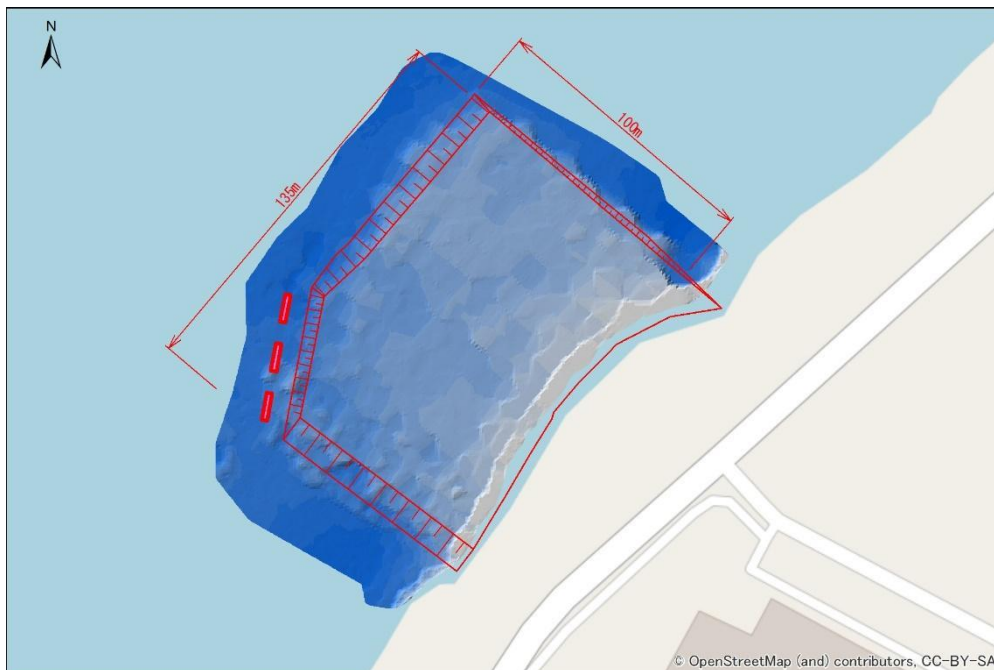
図 8 日赤沖 今回調査(H30.3.2)による 3D 地形図 (実線は完成時(H29.4月時点)の形状)

日赤沖の昨年度との計測結果については、3D 地形図上図 6、8 では、全体的に大きな変化は見られないが、若干の洗掘エリアが増えている
