# 諏訪湖周辺と天竜川の被害の概要

## 被害の概要

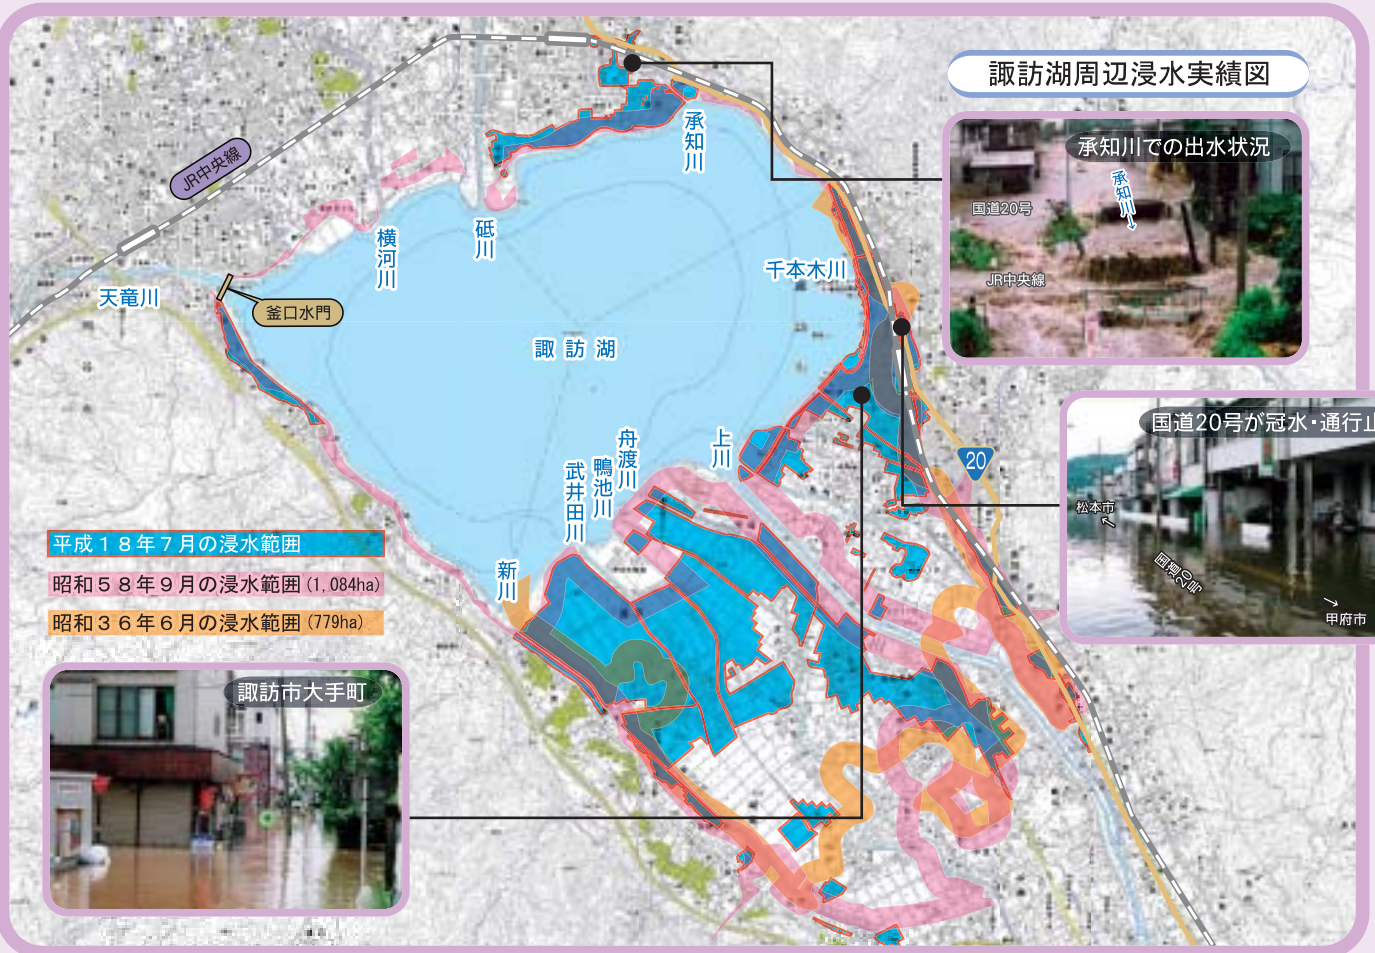
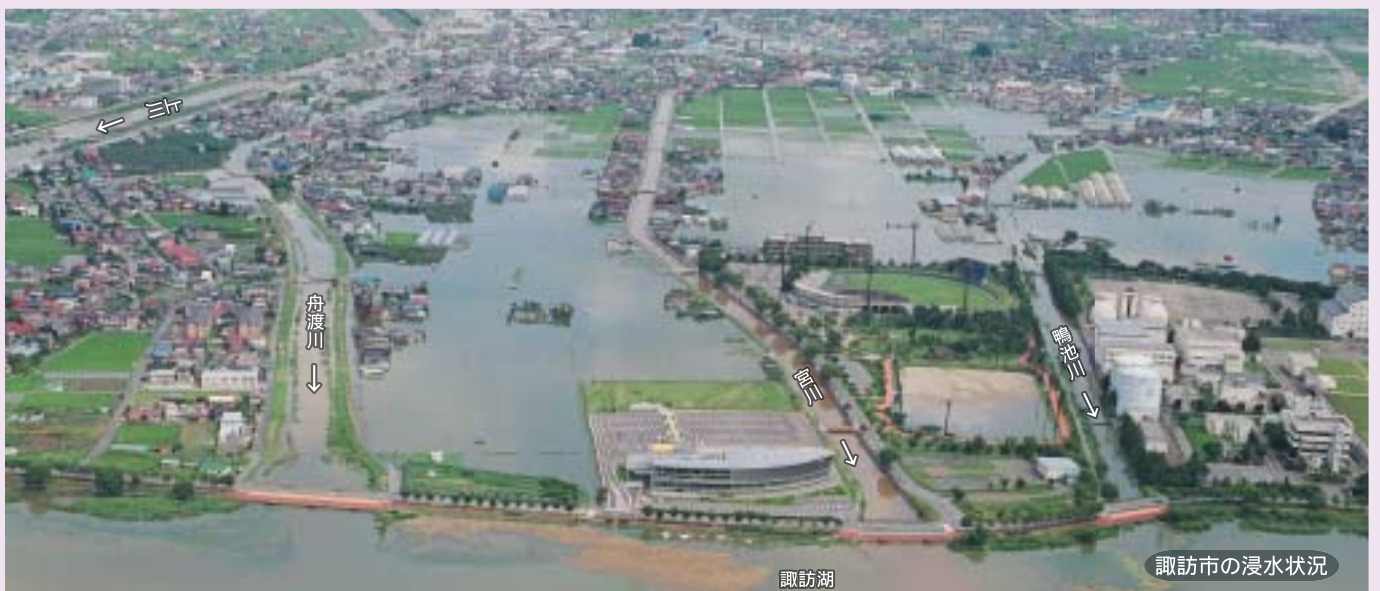
### 諏訪湖周辺浸水実績図

諏訪湖周辺では、諏訪湖が計画高水位を上回り、甚大な浸水被害が発生しました。浸水面積は約558ha、被害家屋は、床上浸水1,076棟、床下浸水1,465棟の合わせて2,541棟(3市町※1合計値)にも及び被害となり、JR中央本線や国道20号も約37時間にわたり全面通行止めとなりました。

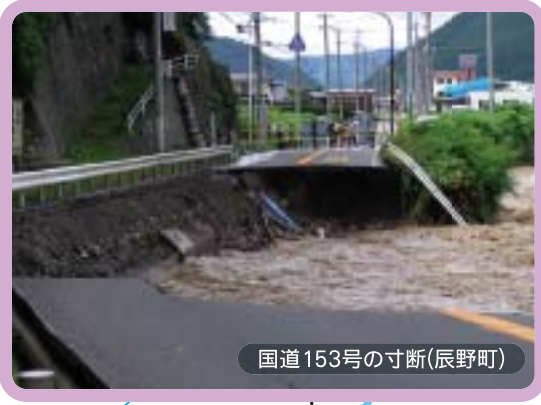
国道153号の寸断(辰野町)

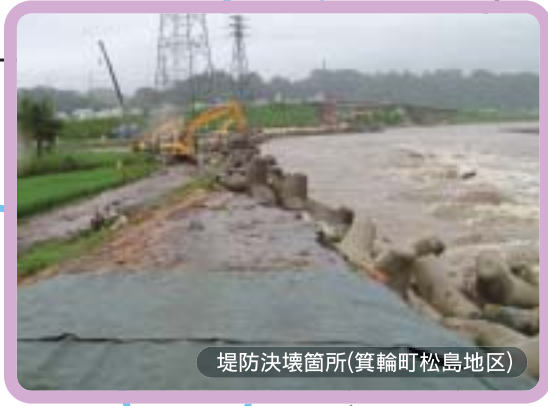
天竜川本川では、田畑等の浸水被害が12地区で発生し殿島橋が落橋した他、箕輪町松島地区の堤防決壊をはじめとする直轄河川管理施設の被災が18箇所が発生する等、被災範囲は飯田市から箕輪町までの広範囲に及びました。

堤防決壊箇所(箕輪町松島地区)

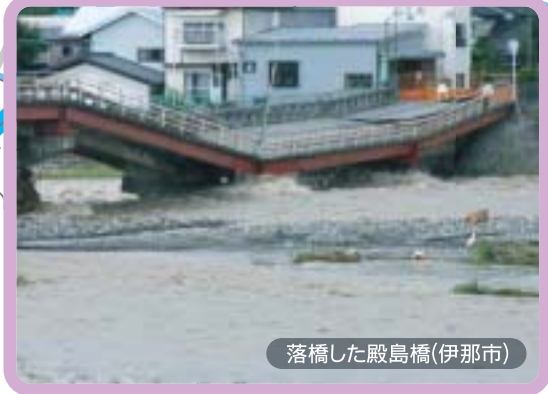
落橋した殿島橋(伊那市)
