諏訪湖だより

クリーンレイク諏訪版

第7号 (H27.1月発行)

① 溶融棟の定期修繕を行いました。

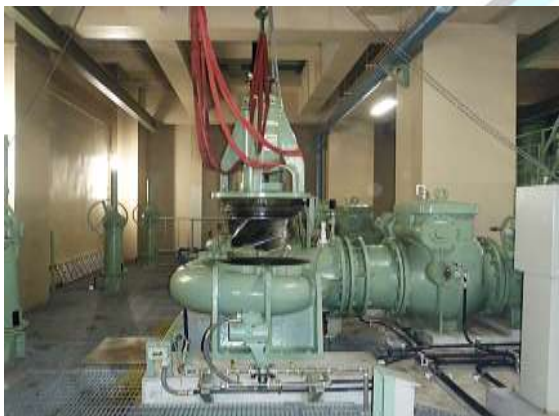
主ポンプの羽根車を引き揚げたところ

羽根車の羽根の拡大写真

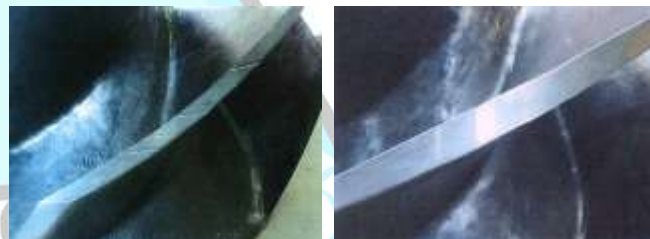
整備前

整備後

整備により、羽根の高さが調整され、表面がきれいになりました。

主ポンプは、とても重要な設備であり、定期的に分解整備しています。羽根車とその周りを囲む部品は、ポンプを長い間運転すると少しずつ削れてしまうため、隙間が大きくなって下水を送り出す能力が下がってしまいます。このため、隙間をできるだけ小さくするための整備をしました。
