諏訪湖だより

クリーンレイク諏訪版

第8号 (H27.2月発行)

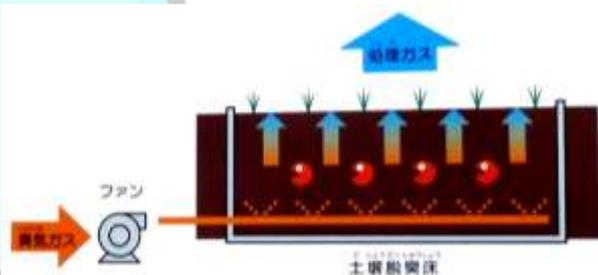
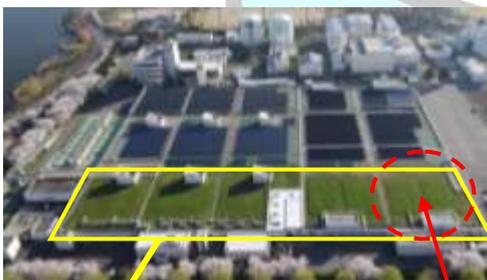
土壌脱臭設備

豊田終末処理場の水処理棟の屋上には芝生で覆われたエリアがあります。このエリアには水処理棟内で発生した臭気を分解・脱臭するための土壌脱臭設備が設置されています。一見ただの土壌に見えますが、実際は色々な材質が混ざっており、その中にはたくさんの微生物が存在しています。

水処理棟では下水を処理しているため、どうしても臭気が発生してしまいますが、臭気ガスがこの土壌を通過することによって、微生物が臭いの元となる物質（アンモニアや硫化水素）を分解してくれます。

豊田終末処理場では、定期的に脱臭設備の土壌を入れ替えることによって、微生物が良く生育できるような条件を整え、脱臭効果を維持しています。また臭気を輸送するための臭気ダクトなどの修繕も同時に行っています。今年度は平成26年9月～12月に写真の赤丸で囲われた部分の土壌脱臭設備の修繕を行いました。

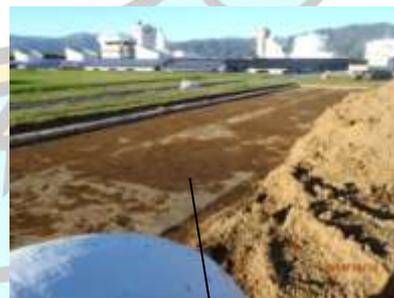
土壌中には不織布が敷いてあり、土壌が陥没するのを防いでいます。

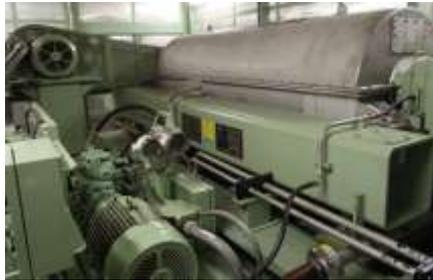
1号汚泥脱水機

平成26年10月から平成27年1月にかけて、水処理で発生した汚泥を脱水する「汚泥脱水機」を分解整備しました。

脱水機は高速回転しており、遠心力で汚泥の固形分と水分を分けています。

脱水機は高速回転しているので、長い間運転していると、部品が削れたり、ひびが入ったりします。また、ゆがみが生じスムーズに回転しなくなり振動することもあります。今回の分解整備では、部品を取り替えたり、すき間を調整することにより、振動の少ない、よりよい状態で運転できるように整備しました。

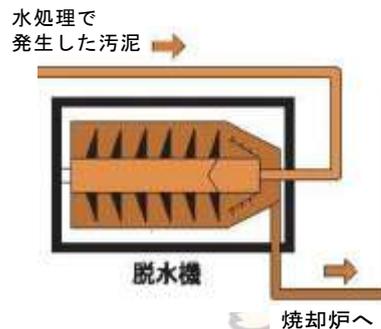
水分を多く含んだ汚泥を脱水機で処理すると、水分がとれて「脱水ケーキ」ができあがります。これを焼却炉で焼却します。

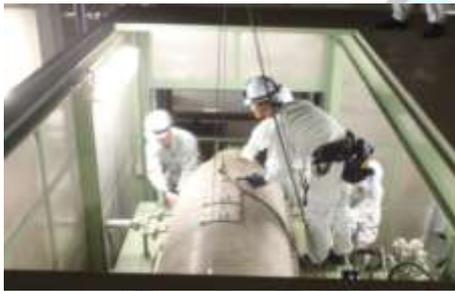
カバーの吊り上げ作業

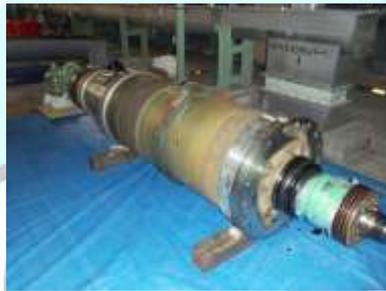
回転体外側（ボウル）の分解状況

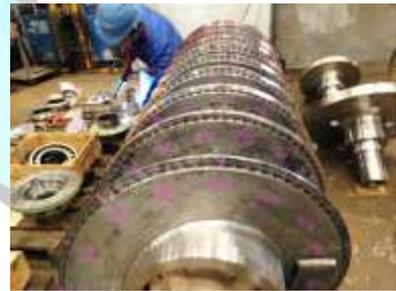
回転体内側（羽根）の整備状況
