クリーンレイク諏訪 諏訪湖だより

第25号 (H29.2月発行)

マンホールの更生工事について

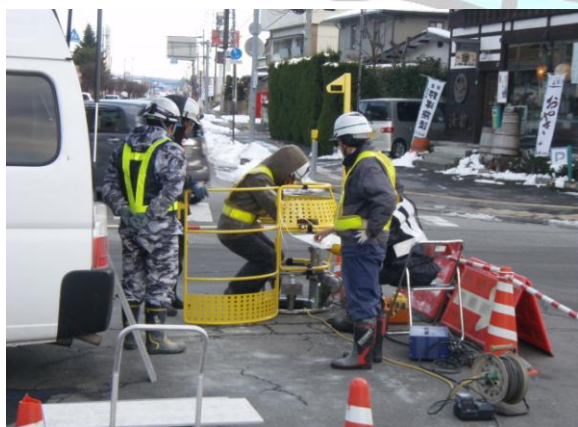
工事現場：黄色の手すりを設置されているのが工事対象のマンホールです。

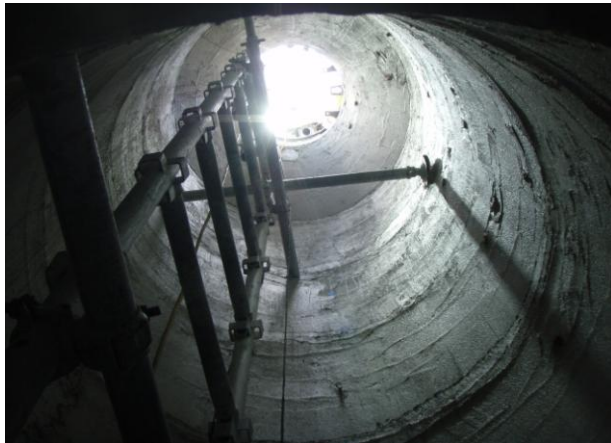
下から上を見上げた様子。マンホールの入り口が見えます。入り口から下が広がっている様子がわかります。

工事が行われているマンホールの内部です。マンホールの立ち上がり部分は大人一人が通れる位の狭さですが、その下は数人で作業できる広さがあります。足場の下には、下水がかなりの勢いで流れています。冬の作業ですが、内部は暖かく湿度も高い状態です。下水が流れる状態なので、内部は酸欠や硫化水素など有毒ガスの発生などのおそれがあります。工事は酸素測定器等を使用しながら常に安全性を確認しながら行われています。

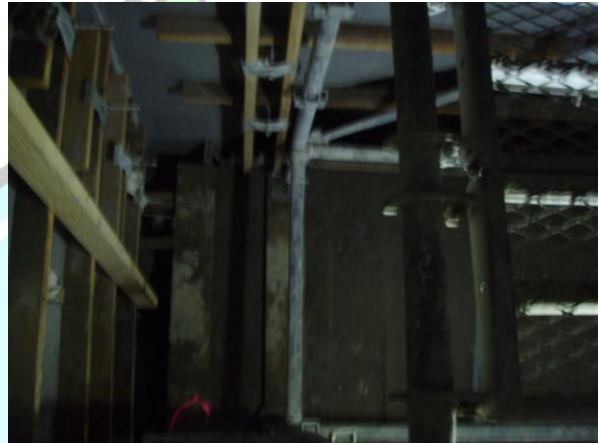
マンホール内部。暗くて分かりにくいですが作業用足場が組み立てられ、内部の動きはかなり制約を受けます。

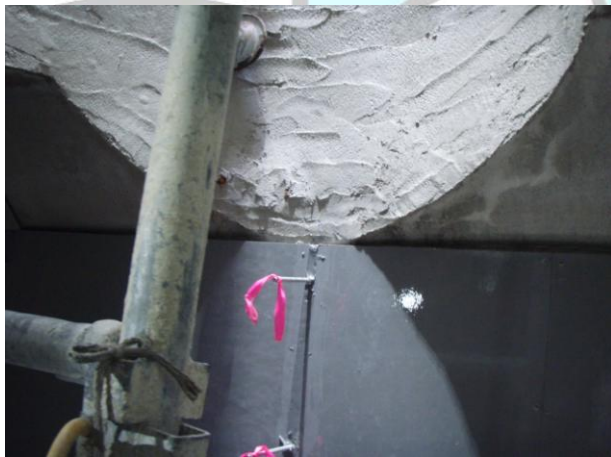
上部はマンホールの立ち上がり部分で、劣化した部分を削り、モルタルで補修。その下はボードを張り終わっています。立ち上がり部分も同様にボードが張られます。

更生工事の方法はいくつかありますが、今回紹介するのは諏訪市内で行われた更生工事で、「シートライニング工法」の一種である「ジックボード工法」で実施されています。工事の概要は、腐食した表面を削り取り、モルタルで補修したあと、防食加工されたボードをマンホール内部に貼り付けるものです。ボードと壁面の隙間に充填剤を注入し、ボードと壁面を接着させます。

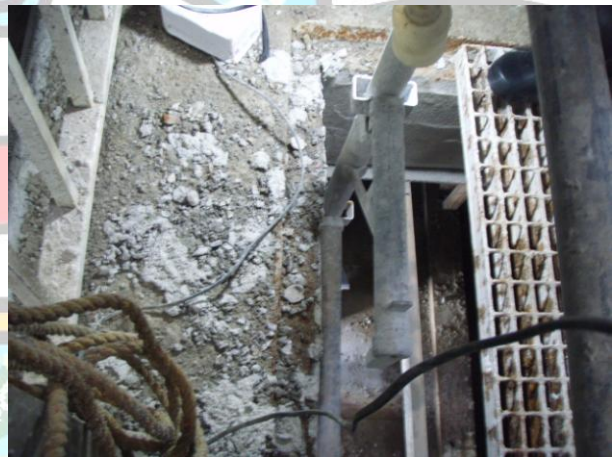
作業現場の床の部分。この下を下水が流れています。
