# クリーンレイク諏訪 諏訪湖だより

第26号 (H29.3月発行)

### 卵形消化タンク攪拌装置修繕工事

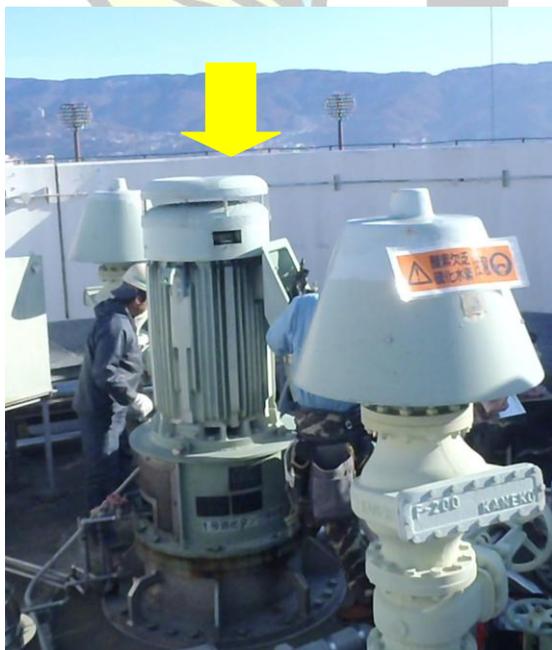
消化タンクの上。黄色の矢印の部分が攪拌装置。  
これはずして点検・修理を行ないます。

消化タンクの攪拌装置は定期的に点検・修繕が必要です。諏訪湖流域下水道には、算盤型といわれる円筒形の消化タンクと卵のような形をした卵形消化タンクがありますが、今年度は、卵形消化タンクの攪拌装置の修繕を実施しました。消化タンクから攪拌装置を引き抜き、メーカーの工場に運び込んで、点検するとともに必要な部品の交換等の修繕を行います。

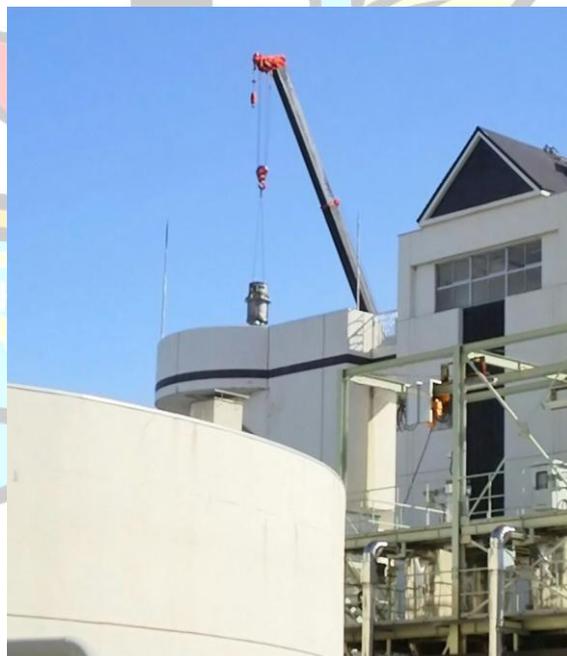
クレーンで攪拌装置を吊り上げます。  
攪拌装置の上部分が上がってきました。

卵形消化タンクの攪拌装置は、ご覧のように消化タンク全体と比較すると思いのほか小さい装置ですね。この攪拌装置は、消化タンクの中央に設置されたドラフトチューブと呼ばれる管の中で高速回転して水流を作り、消化タンク全体をうまく攪拌させる重要な設備です。攪拌装置は、工場での点検や修繕が完了したあと処理場に運び込まれ、またクレーンで据付工事が行われます。

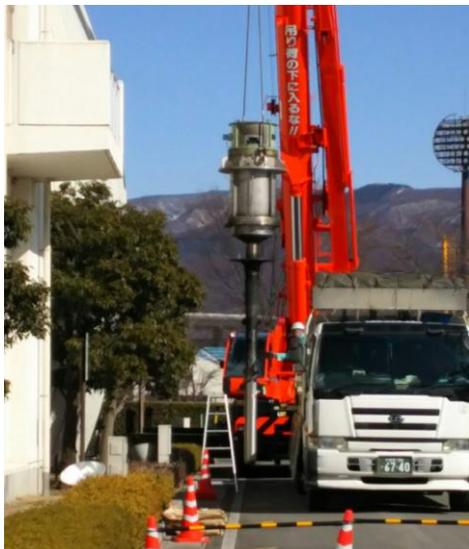
釣り降ろされた攪拌装置。搬出用のトラックと比較すると、その大きさがイメージできますか？

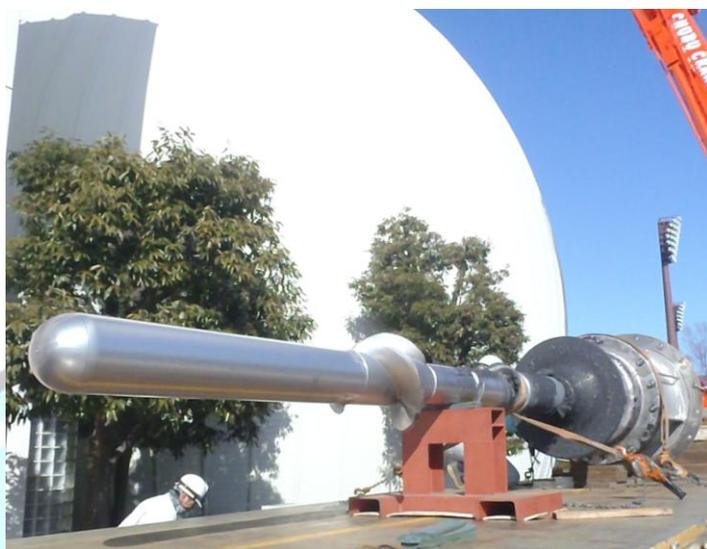
トラックの上に据えつけられました。形がよくわかります。背後に卵形消化タンクが見えます。

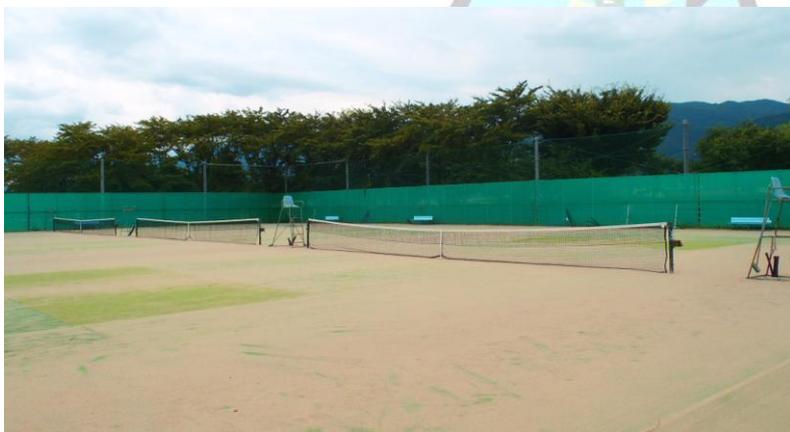
修繕前のテニスコート。  
人工芝がだいぶ傷んできました。  
これから、コートを均一に均し、  
新しい人工芝に張り替えます。

諏訪湖流域下水道には、地元の皆様に活用していただく地域融和施設として、野球場、テニスコート、マレットゴルフ場、ゲートボール場が設置されています。これらの施設については、施設の状況を見ながら、その都度整備を行ってききましたが、テニスコートの人工芝がかなり傷んできたため、今年度全面改修を行うことにいたしました。3月中には改修工事が完了し、新しいコートが利用できるようになります。楽しみに！
