平成22年7月1日～2日豪雨 青木村・上田市 土砂災害

上田建設事務所

砂防関係災害箇所一覧

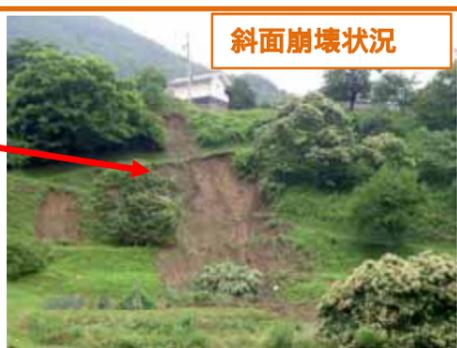
急傾斜 立谷

斜面崩壊状況

| 渓流名・箇所名 | 市町村名 | 概要 | 人的被害 | 避難状況 |
|---|---|---|---|---|
| 5 立谷 | 青木村 | がけ崩れH=20m、W=10m、V=100m ³ 人家下側斜面崩壊 | なし | |

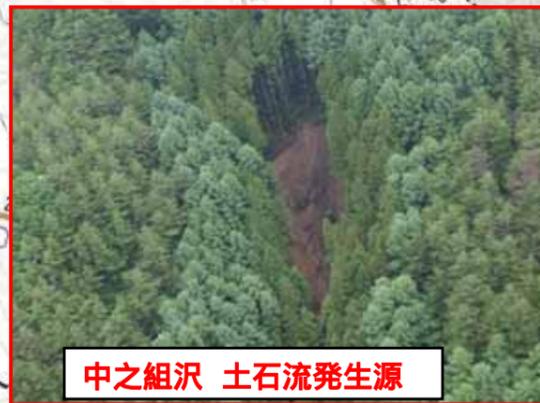
中之組沢 土石流発生源

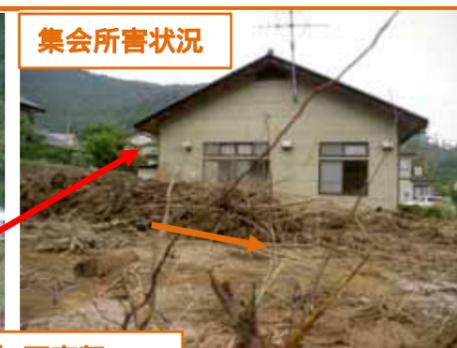
急傾斜 下室賀

集会所害状況

| 渓流名・箇所名 | 市町村名 | 概要 | 人的被害 | 避難状況 |
|---|---|---|---|---|
| 6 下室賀 | 上田市 | H=30m、W=10m、V=300m ³ 人家裏側に崩壊土砂到達 | なし | 7月2日22:50～7月3日10:40 7月3日20:30～ 自主避難 4世帯10人 自主避難 4世帯10人 |

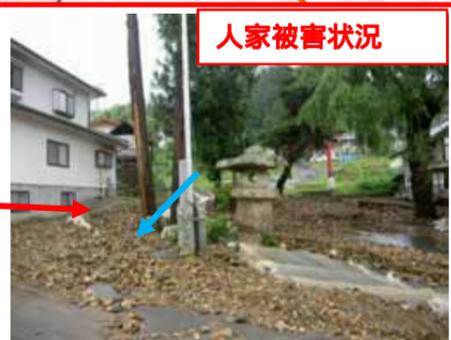
土石流 横手ノ沢

人家被害状況

| 渓流名・箇所名 | 市町村名 | 概要 | 人的被害 | 避難状況 |
|---|---|---|---|---|
| 3 横手ノ沢 | 青木村 | 土石流V=400m ³ 人家庭先に土砂流出1戸 | なし | |

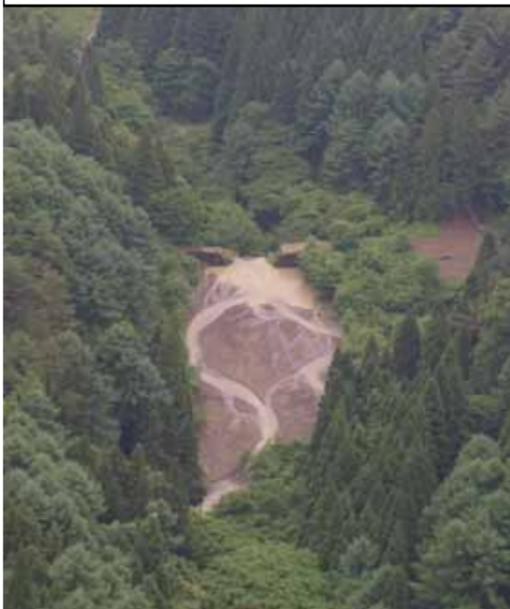
砂防えん堤の効果
 土石流が堆積している状況

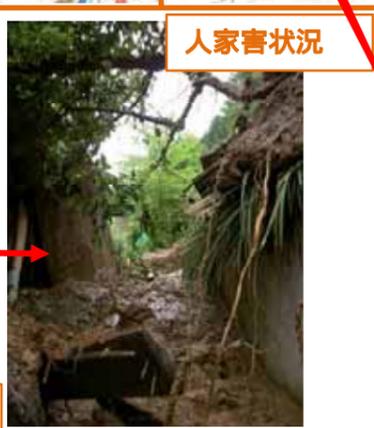
急傾斜 四ツ谷

| 渓流名・箇所名 | 市町村名 | 概要 | 人的被害 | 避難状況 |
|---|---|---|---|---|
| 4 四ツ谷 | 青木村 | がけ崩れH=20m、W=8m、V=72m ³ 人家一部損壊1戸 | なし | |

人家害状況

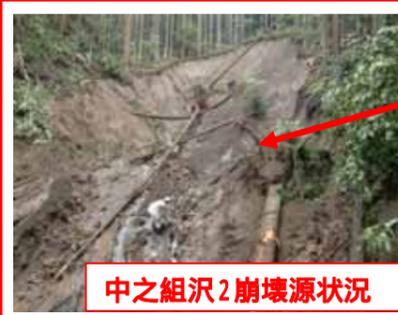
中之組沢2崩壊源状況

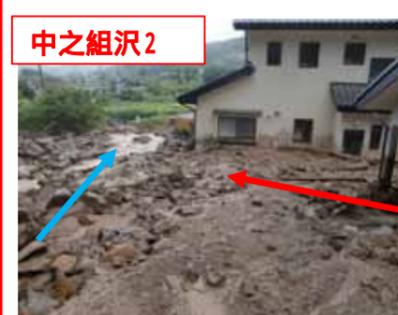
| 渓流名・箇所名 | 市町村名 | 概要 | 人的被害 | 避難状況 |
|---|---|---|---|---|
| 1 中之組沢2 | 青木村 | 土石流V=7,500m ³ 人家一部損壊1戸 | なし | 7月2日21:00～ 7月3日 9:55～ 自主避難 2世帯9名 避難勧告 2世帯9名 |

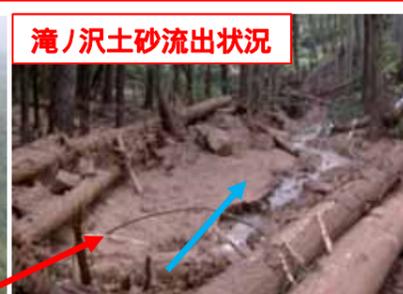
| 渓流名・箇所名 | 市町村名 | 概要 | 人的被害 | 避難状況 |
|---|---|---|---|---|
| 2 滝ノ沢 | 青木村 | 土石流V=2,000m ³ 床上浸水1戸、床下5戸 | なし | 7月3日17:00～ 自主避難 3世帯4人 |

滝ノ沢土砂流出状況

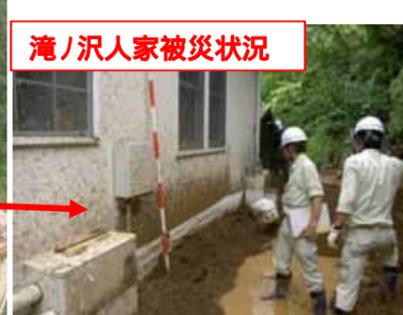
滝ノ沢人家被災状況
