# クリーンピア千曲の被災および現在の状況

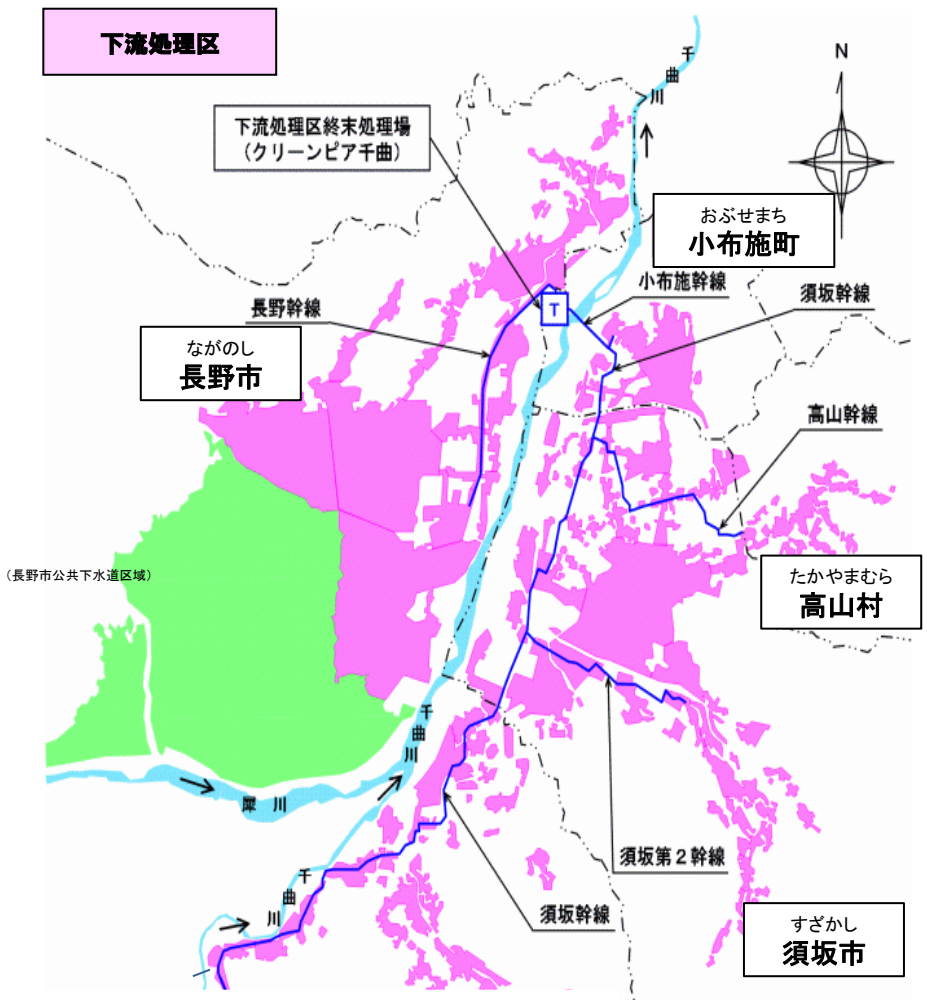
クリーンピア千曲における水処理状況（R1.12.16～）

○11/29（金）より、5つある水処理系列のうち、1つの系列において沈殿、消毒に加え簡易的な生物処理の実施を開始。
　12/16（月）より、もう1系列を復旧させ2系列で簡易的な生物処理を実施。

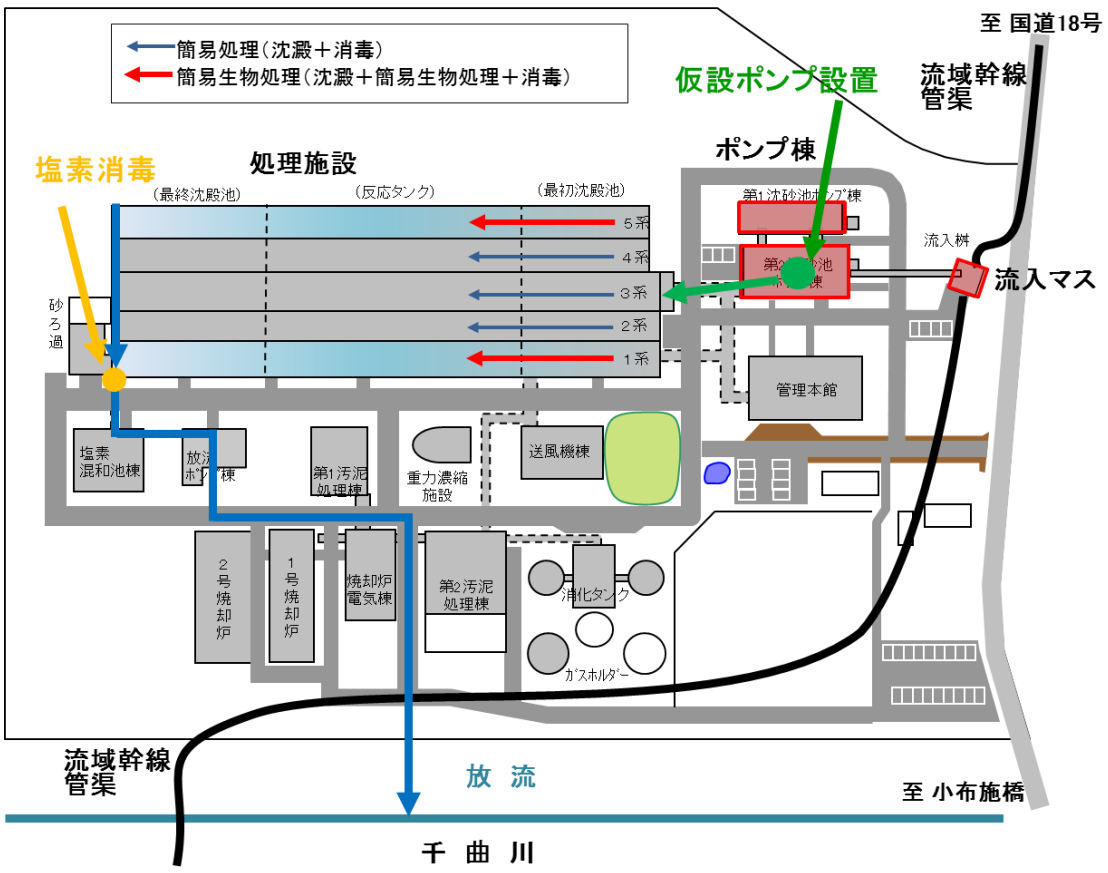
○堤防の決壊により、千曲川流域下水道下流処理場が冠水。
　電気系統のショートを防ぐため、施設の電源停止（処理停止）。

10月13日　8:30　処理場浸水状況

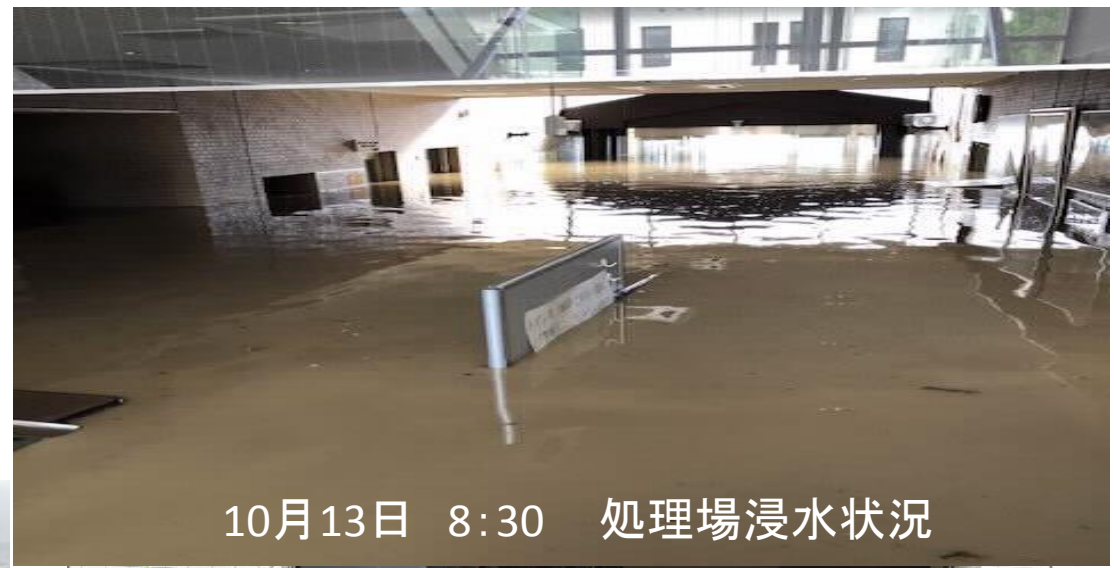
10月21日　仮設ポンプ設置状況

○10/24（木）より、流入下水を沈殿及び塩素消毒による簡易的な処理を開始。
