3.4.4 本体コンクリートの打設(報告済み)

3.4.5 常用洪水吐きに発生しているクラックの対策工の実施

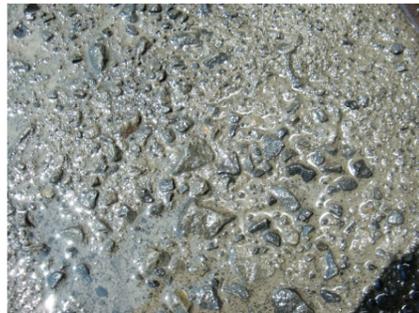
一次カットは、コンクリートの硬化時のレイタンスを除去する目的で行った(写真 3.4.1、3.4.2、3.4.3)。作業開始時間は、配合、コンクリート温度、外気温等によって変化するため、写真 3.4.3 のような打継面が確保できるようにグリーンカットを行った。打継面の状況は打設前に入念に確認し(写真 3.4.3-2)、状態によって翌日以降のグリーンカット開始時間を調整した。打設終了時のコンクリート温度とグリーンカット開始時間(打設からの経過時間)の実績を図 3.4.26 に示す。

写真 3.4.3 GCマシンによる一次カット後の打設面

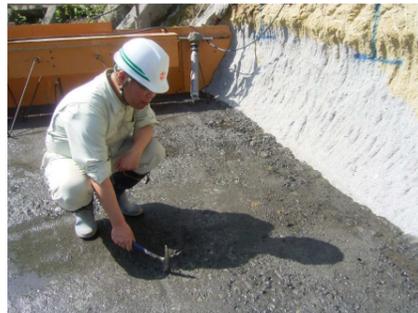
写真 3.4.3-2 GC状況の確認検査

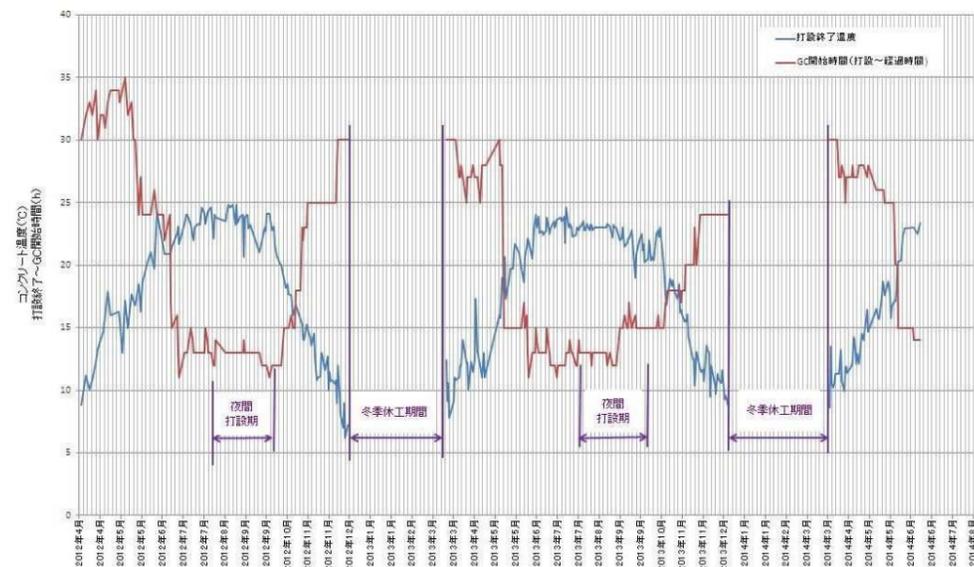
図 3.4.26 打設終了時温度とグリーンカット開始時間(打設～経過時間)

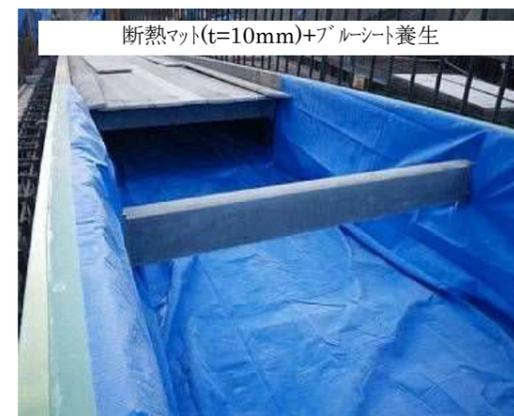
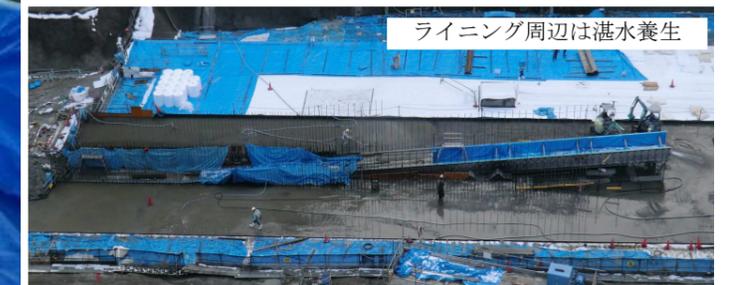
常用洪水吐き部には、ステンレス製のライニングを設置するため、外気温の変化がライニングを通じて堤体コンクリートに影響を及ぼさないように、ライニング回りには、下流からのライニング施工に合わせて、随時、断熱マット(t=10mm)+ブルーシートの養生を行った(写真 3.4.18)。

写真 3.4.18 ライニングの養生(断熱マット(t=10mm)+ブルーシート)

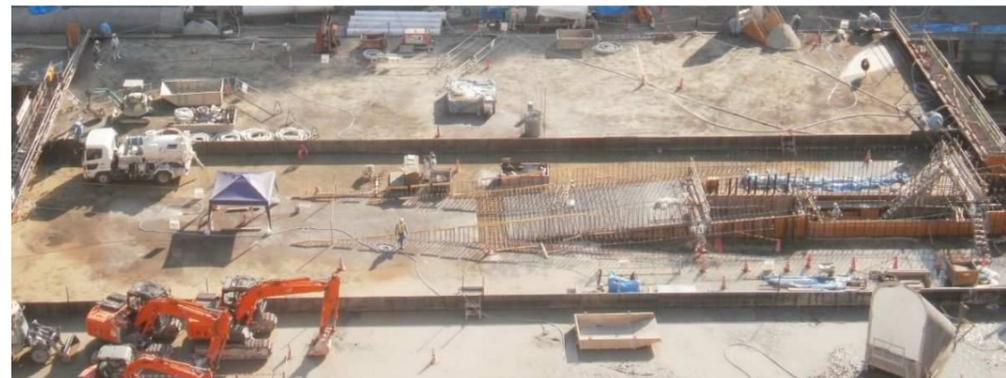
常用洪水吐きの施工は、写真 3.4.19 に示すように常用洪水吐き回りに木製型枠を設置してコンクリート打設を行った。そして、これら木製型枠を存置して、常用洪水吐き空洞内部の養生を行った(平成 23 年度施工箇所の一部は H24 年に撤去)(写真 3.4.20)。

写真 3.4.19 常用洪水吐き部の打設状況(H24 年 6 月 26 日撮影)

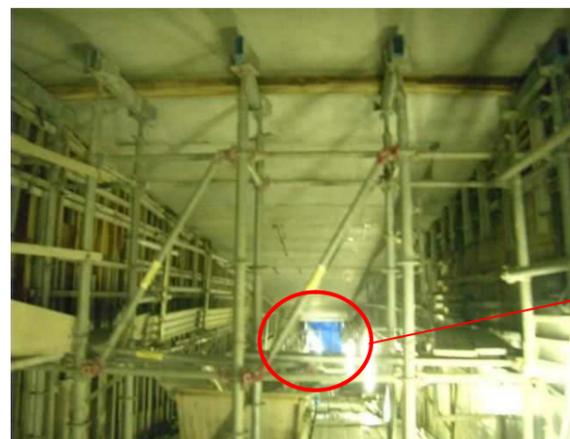
写真 3.4.20 型枠存置養生(写真奥は吐口ブルーシート養生)

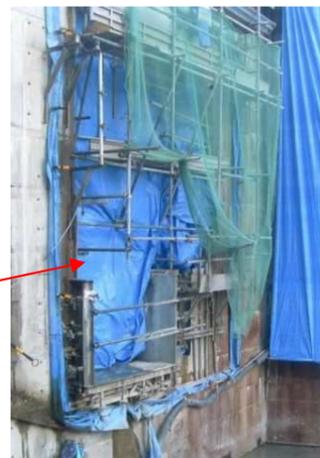
また、常用洪水吐き呑吐口部は、常用洪水吐き空洞部の天端まで打設した段階で、呑吐口をブルーシートで閉塞し、養生を行った(写真 3.4.21)(吐口部は平成 24 年 6 月 29 日、呑口部は平成 24 年 7 月 13 日に設置)。

写真 3.4.21 下流吐口部シート養生

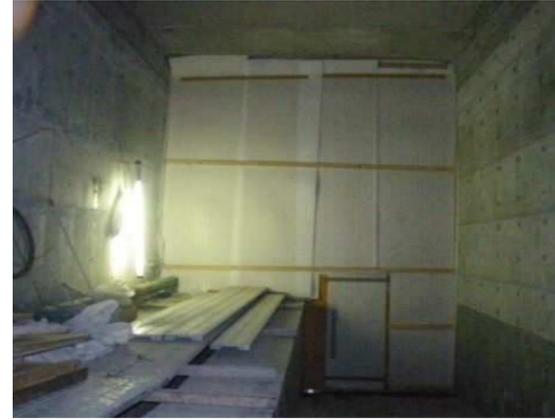
写真 3.4.34 下流吐口部木製扉+断熱マット+ブルーシート

また、洪水吐き吞吐口部には、既設のブルーシート+断熱マット(t=10mm)に加え、木製扉を設置した(写真 3.4.34)。

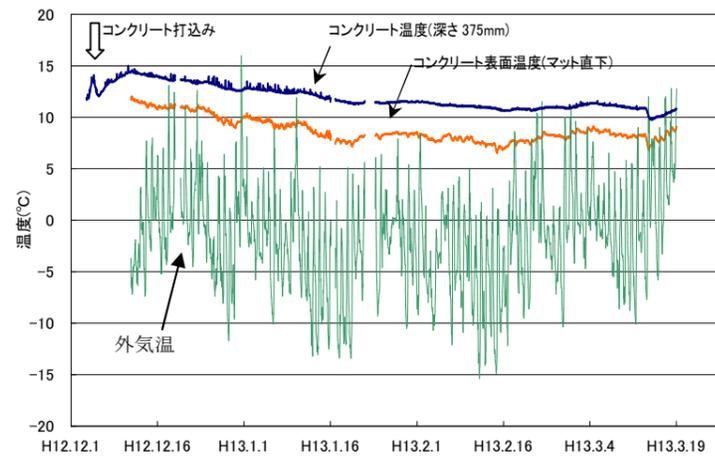
越冬時のマットによる打設面の養生方法は、青森県八戸市に建設された重力式ダムの実績では、最低気温が -15°C の気象条件でも、高発泡ポリエチレンマット(t=10mm) \times 2枚+ブルーシートで養生マット直下のコンクリート表面温度は最低でも 7°C が確保できた(図 3.4.29)。

図 3.4.29 越冬養生温度計測結果例(青森県八戸市)

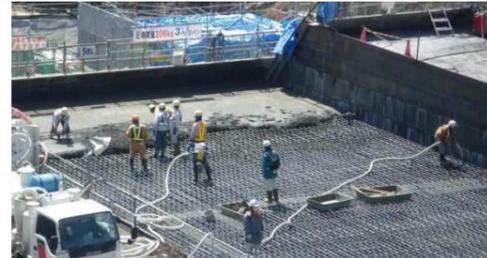
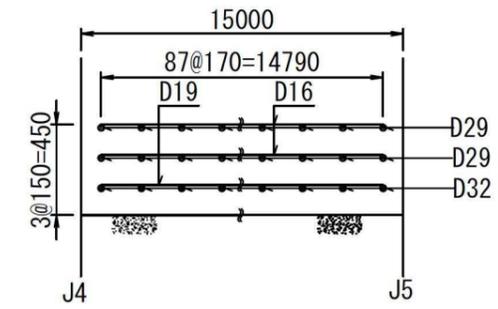
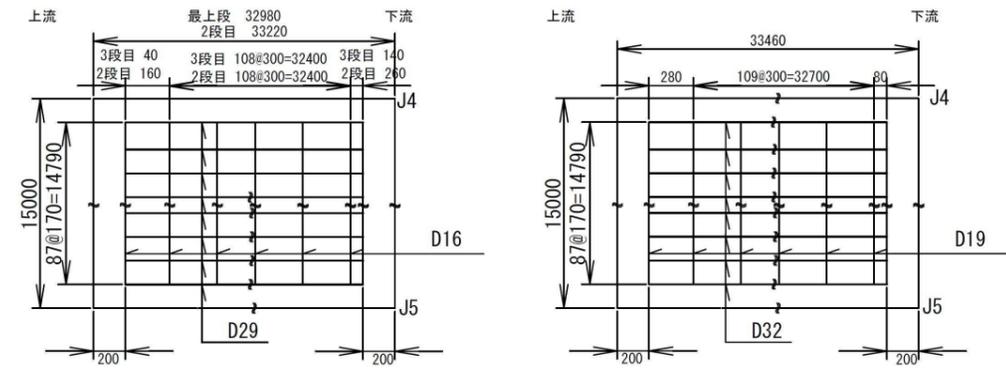
図 3.4.35 対策① 越冬面鉄筋配置図

平成24年10月6日に確認した常用洪水吐きのクラックに対し、既に報告しているように、図3.4.34に示す対策①～対策③を実施した。対策①、対策②は、クラック延伸防止対策として実施したものである。図3.4.35、図3.4.36には、実施済みの対策①のH24越冬面の配筋概要、対策②の配筋概要を示す。

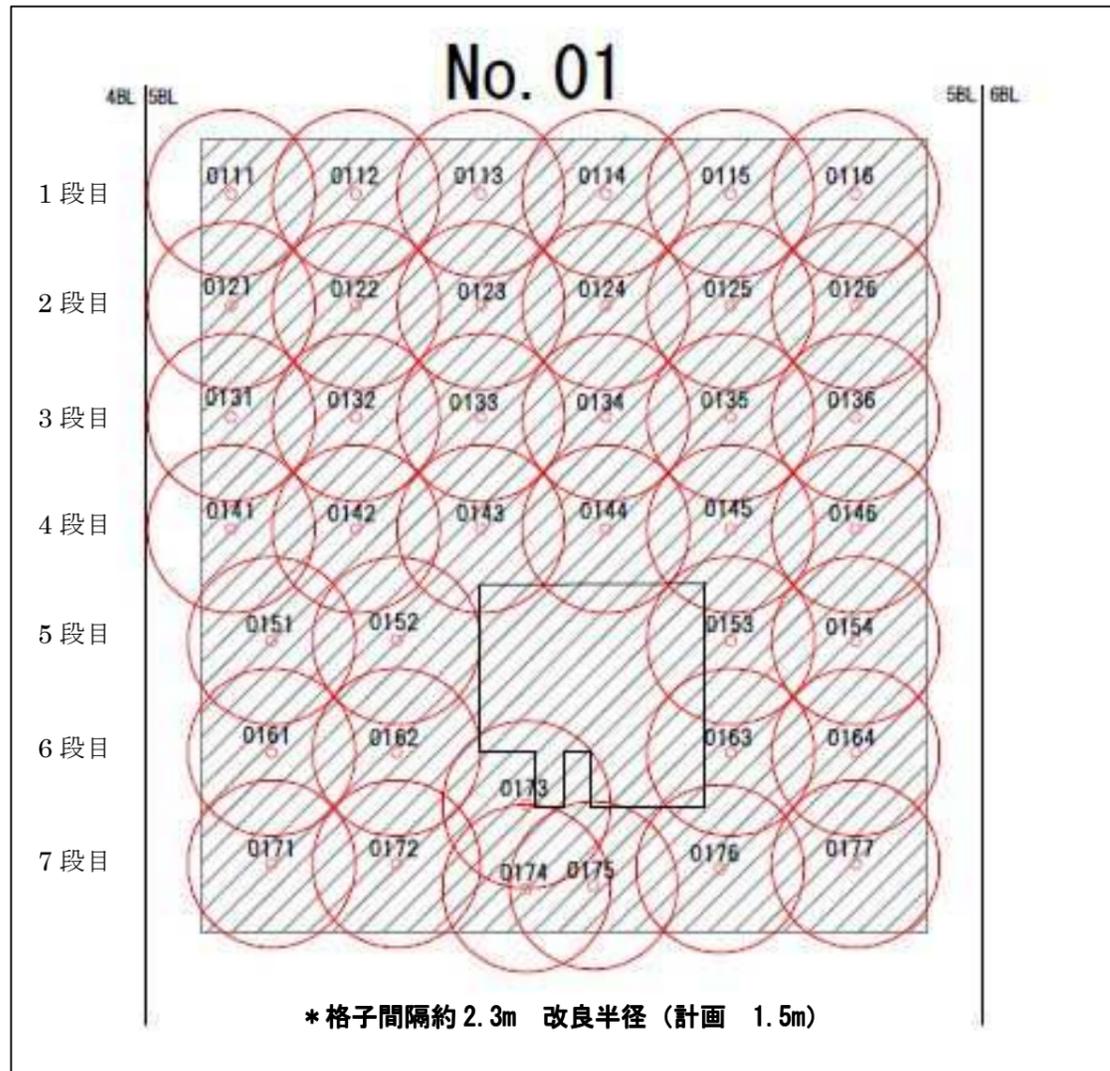
図 3.4.37 対策③ No.1 標準孔配置図

図3.4.37には対策③のクラックグラウチングの孔配置図を示す。

クラックの削孔は、調査孔で確認したクラック位置より約 1m 深く削孔 (φ51mm) した。そして想定されたクラックより 0.5m 手前にパッカーを掛けて注入した。

対策③のグラウチングは、No.2～No.4 の3断面から順次施工を行った。No.1 および No.5 断面は対策②の上下流補強鉄筋工の施工後に行った。

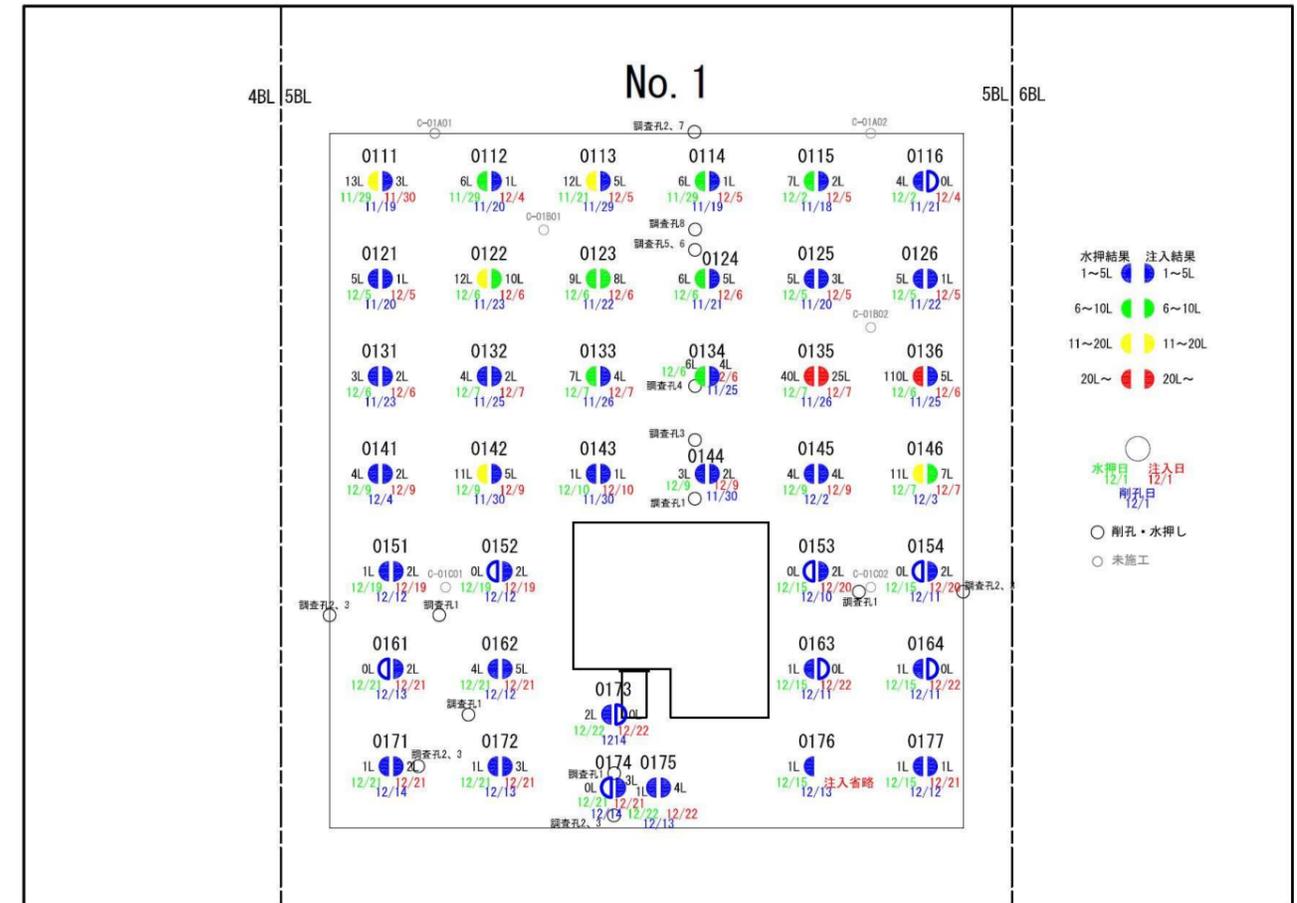
図 3.4.38 対策③ No.1 注入状況図

各クラック断面のグラウチング注入状況を図 3.4.38～図 3.4.42 に示す。ここで No.1 から No.5 の標準孔の注入は完了しており、その各断面の標準孔の注入結果の概要は以下のとおりである。

・No.1、4、5 断面は、20L 以上注入した孔は非常に少なく、洪水吐き側面および下部は 1～5L 程度の注入量となっている。

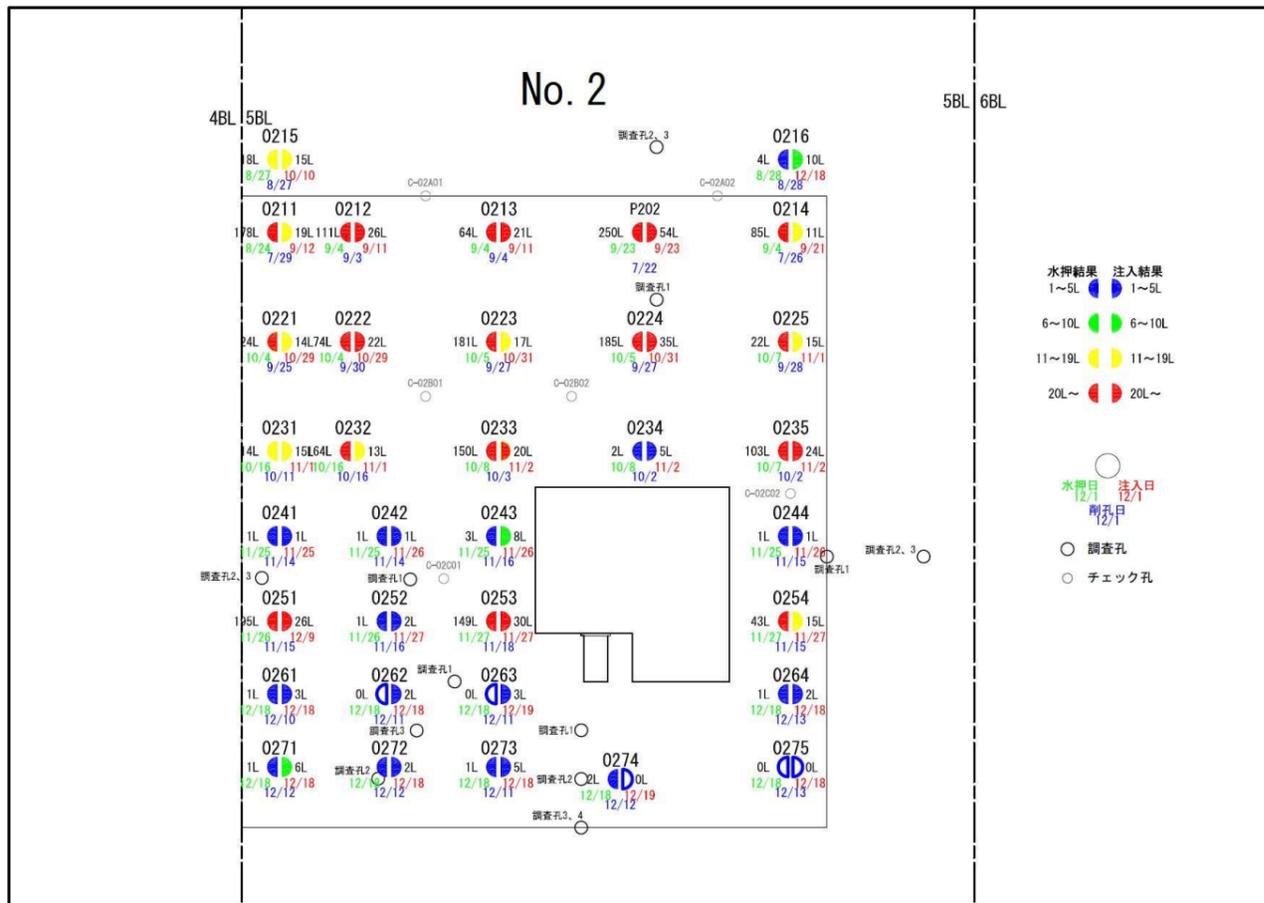
図 3.4.39 対策③ No.2 注入状況図

・No.2、3 断面は、洪水吐き天端より上部に 20L 以上注入した孔が多い。洪水吐き側面および下部は 1～5L 程度の注入量となっている。

チェック孔 A：02A01 孔は極めて隣接した 0212 孔に少量（9L）が漏出しており、局所的な未注入部の存在が考えられるため、今後注入材の注入で改良する。一方 02A02 孔は、水押し量が 0L でクラック想定範囲外の箇所と考える。
