3.4.4 本体コンクリートの打設（報告済み）

3.4.5 常用洪水吐きに発生しているクラックの対策工の実施

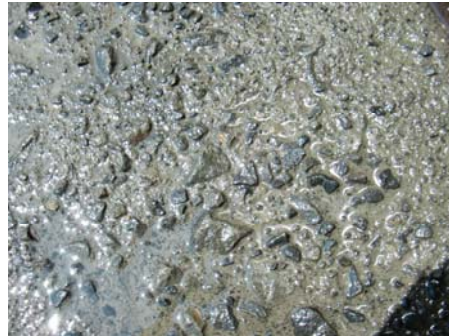
一次カットは、コンクリートの硬化時のレイタンスを除去する目的で行った（写真 3.4.1、3.4.2、3.4.3）。作業開始時間は、配合、コンクリート温度、外気温等によって変化するため、写真 3.4.3 のような打継面が確保できるようにグリーンカットを行った。打継面の状況は打設前に入念に確認し（写真 3.4.3-2）、状態によって翌日以降のグリーンカット開始時間を調整した。打設終了時のコンクリート温度とグリーンカット開始時間（打設からの経過時間）の実績を図 3.4.26 に示す。

写真 3.4.3 GCマシンによる一次カット後の打設面

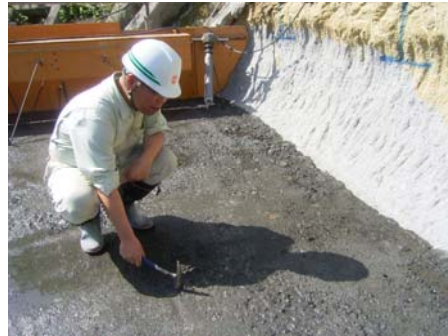
写真 3.4.3-2 GC状況の確認検査

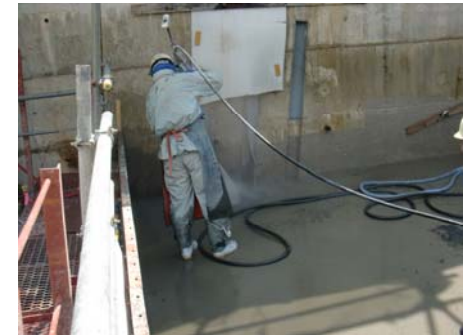
写真 3.4.7 止水板付近の二次カット

二次カットは、打設前に型枠組立作業等による異物や浮石、レイタンスを除去する目的で行った（写真 3.4.4、3.4.5、3.4.6）。グリーンカットマシンによる清掃を中心とし、型枠際や止水板周りは、高圧ジェットにより入念に洗浄を行った。また、止水板については、打設前に目視により止水板の汚れを確認し、汚れ等の付着を除去した（写真 3.4.7、3.4.8）。

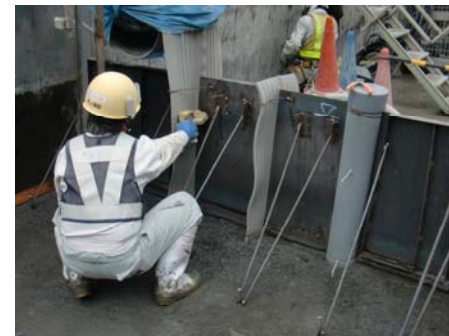
写真 3.4.8 止水板の清掃

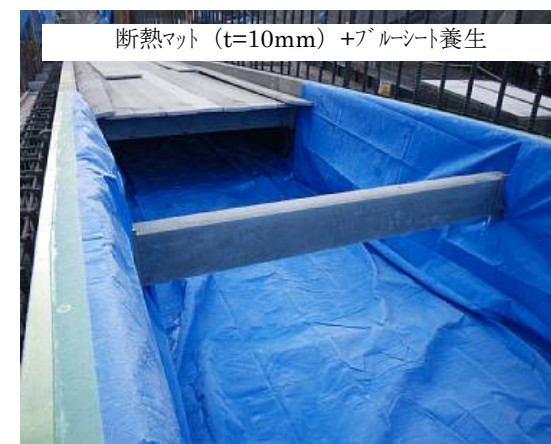
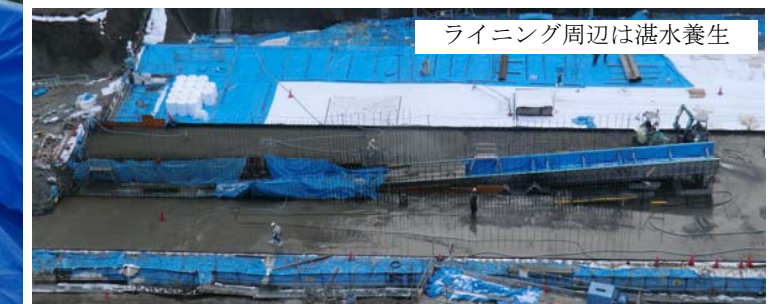
写真 3.4.18 ライニングの養生（断熱マット（ $t=10\text{mm}$ ）+ブルーシート）

常用洪水吐き部には、ステンレス製のライニングを設置するため、外気温の変化がライニングを通じて堤体コンクリートに影響を及ぼさないように、ライニング回りには、下流からのライニング施工に合わせて、随時、断熱マット（ $t=10\text{mm}$ ）+ブルーシートの養生を行った（写真 3.4.18）。

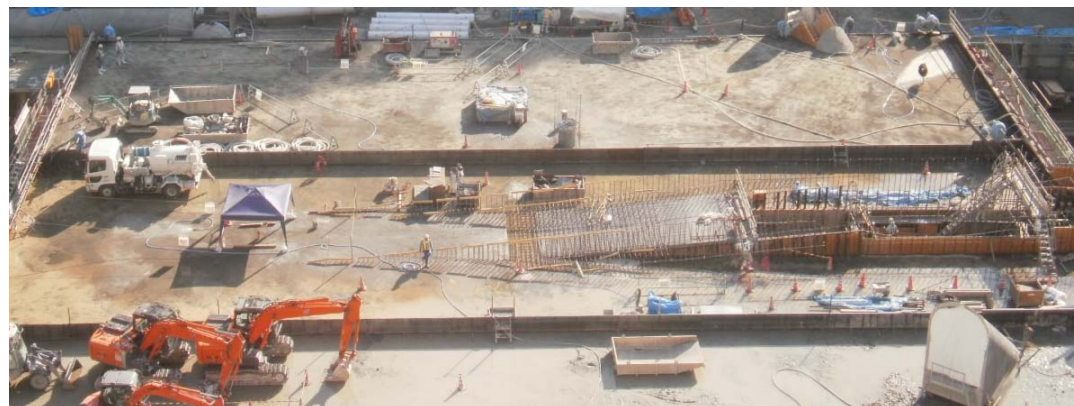
写真 3.4.19 常用洪水吐き部の打設状況（H24 年 6 月 26 日撮影）

常用洪水吐きの施工は、写真 3.4.19 に示すように常用洪水吐き回りに木製型枠を設置してコンクリート打設を行った。そして、これら木製型枠を存置して、常用洪水吐き空洞内部の養生を行った（平成 23 年度施工箇所の一部は H24 年に撤去）（写真 3.4.20）。

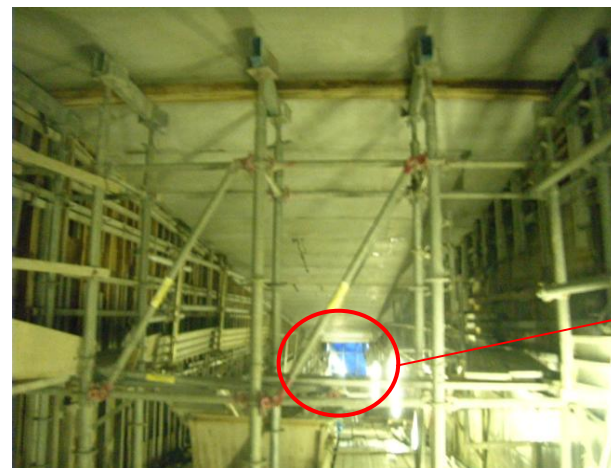
写真 3.4.20 型枠存置養生（写真奥は吐口ブルーシート養生）

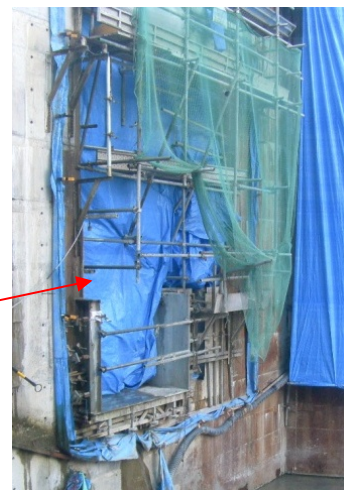
写真 3.4.21 下流吐口部シート養生

また、常用洪水吐き呑吐口部は、常用洪水吐き空洞部の天端まで打設した段階で、呑吐口をブルーシートで閉塞し、養生を行った（写真 3.4.21）（吐口部は平成 24 年 6 月 29 日、呑口部は平成 24 年 7 月 13 日に設置）。

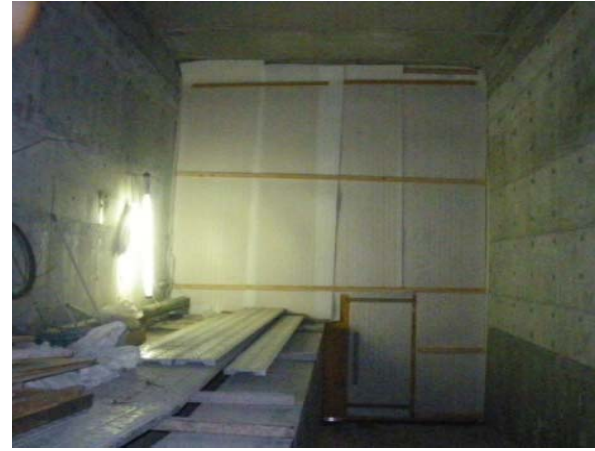
写真 3.4.34 下流吐口部木製扉+断熱マット+ブルーシート

また、洪水吐き吞吐口部には、既設のブルーシート+断熱マット（t=10mm）に加え、木製扉を設置した（写真 3.4.34）。

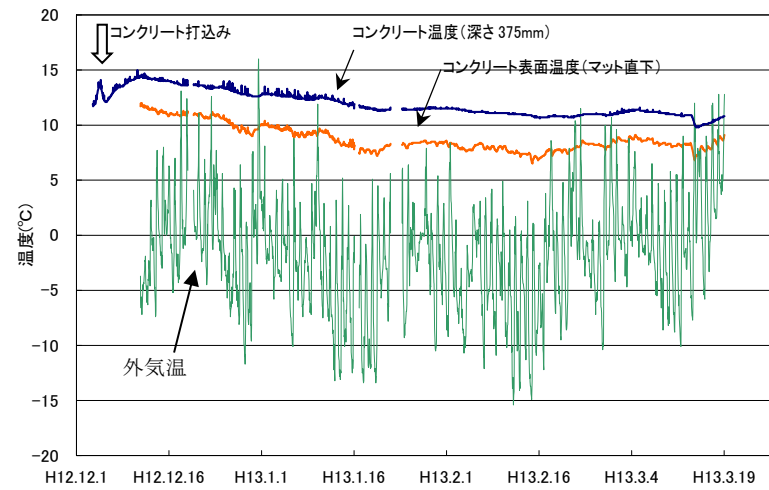
越冬時のマットによる打設面の養生方法は、青森県八戸市に建設された重力式ダムの実績では、最低気温が -15°C の気象条件でも、高発泡ポリエチレンマット（ $t=10\text{mm}$ ） $\times 2$ 枚 + ブルーシートで養生マット直下のコンクリート表面温度は最低でも 7°C が確保できた（図 3.4.29）。

図 3.4.29 越冬養生温度計測結果例 (青森県八戸市)

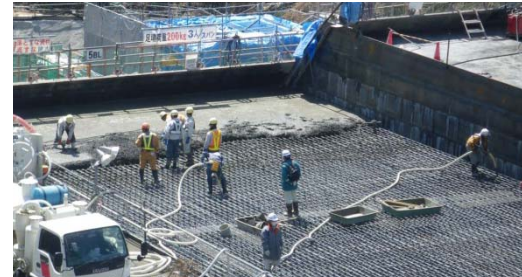
写真 3.4.35 平成 24 年越冬面配筋施工状況

平成24年10月6日に確認した常用洪水吐きのクラックに対し、既に報告しているように、図 3.4.34 に示す対策①～対策③を実施した。対策①、対策②は、クラック延伸防止対策として実施したものである。図 3.4.35、図 3.4.36 には、実施済みの対策①の H24 越冬面の配筋概要、対策②の配筋概要を示す。

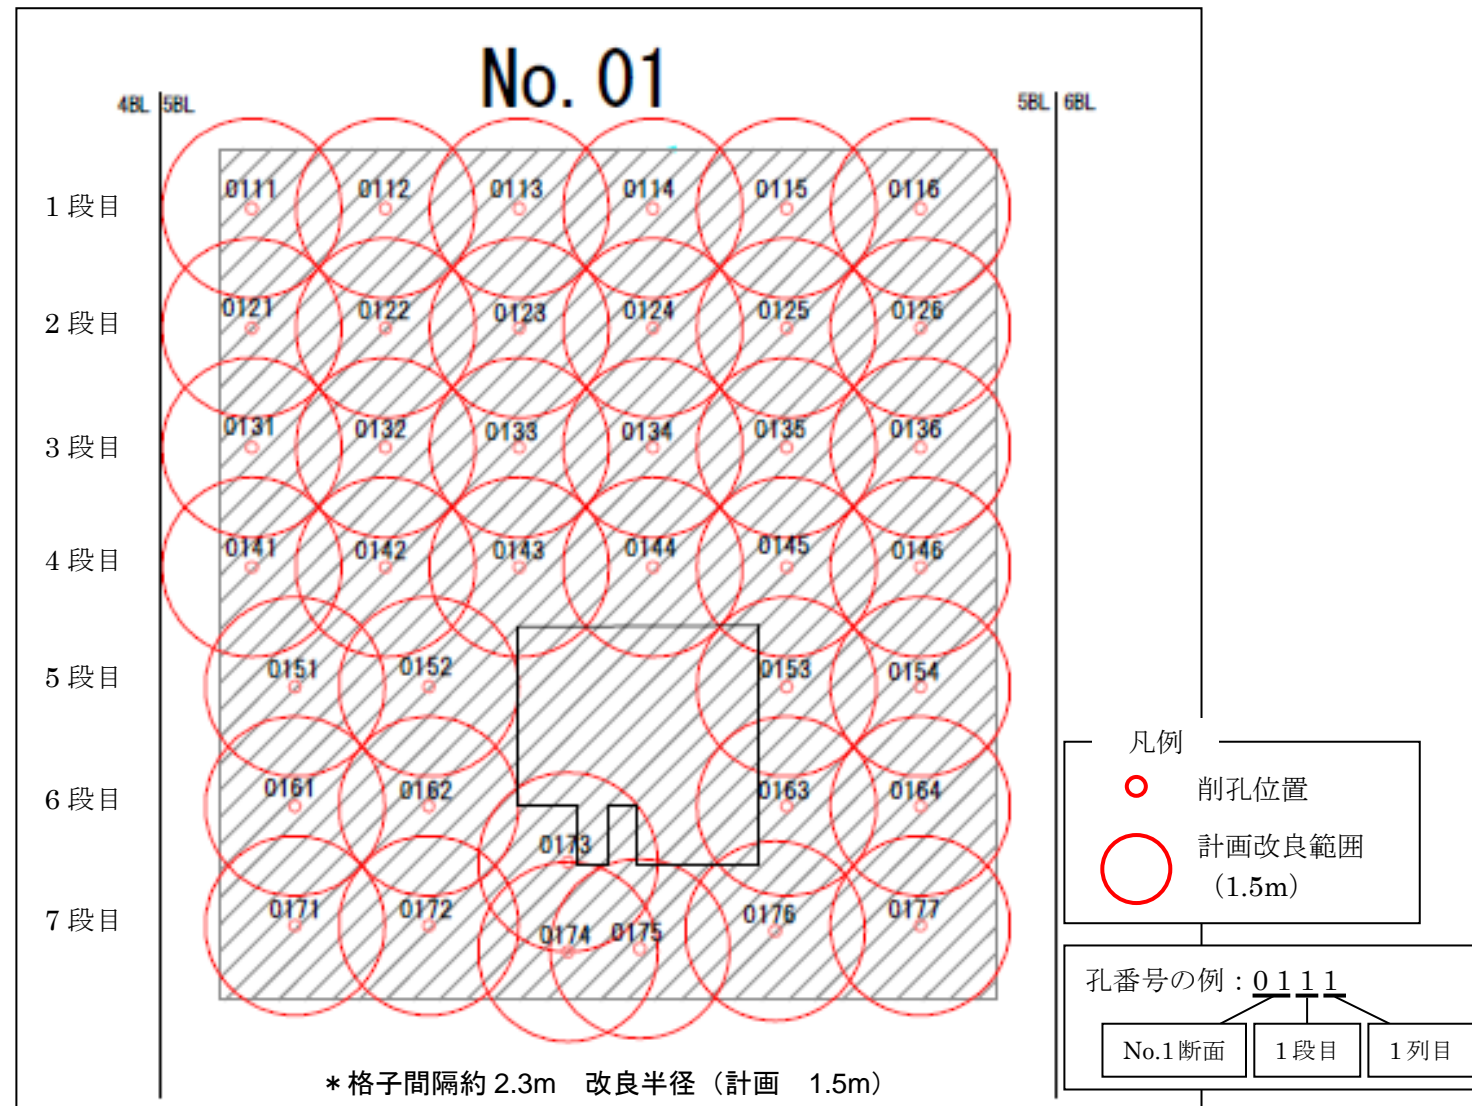
図 3.4.37 対策③ No.1 標準孔配置図

図 3.4.37 には対策③のクラックグラウチングの孔配置図を示す。

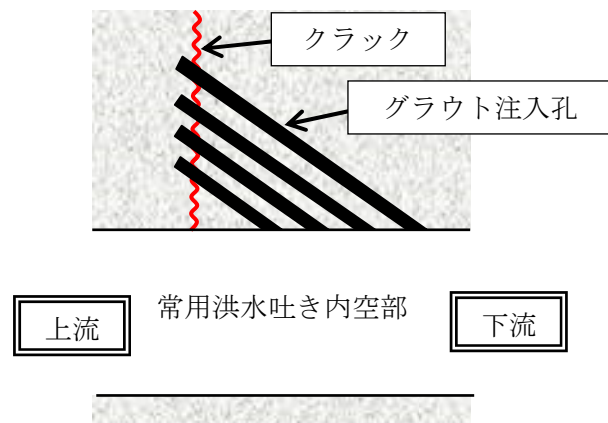
図 3.4.38 グラウチングの削孔模式図 (上下流断面)

クラックの削孔は、調査孔で確認したクラック位置より約 1m 深く削孔 (φ51mm) した。そして想定されたクラックより 0.5m 手前にパッカーを掛けて注入した。

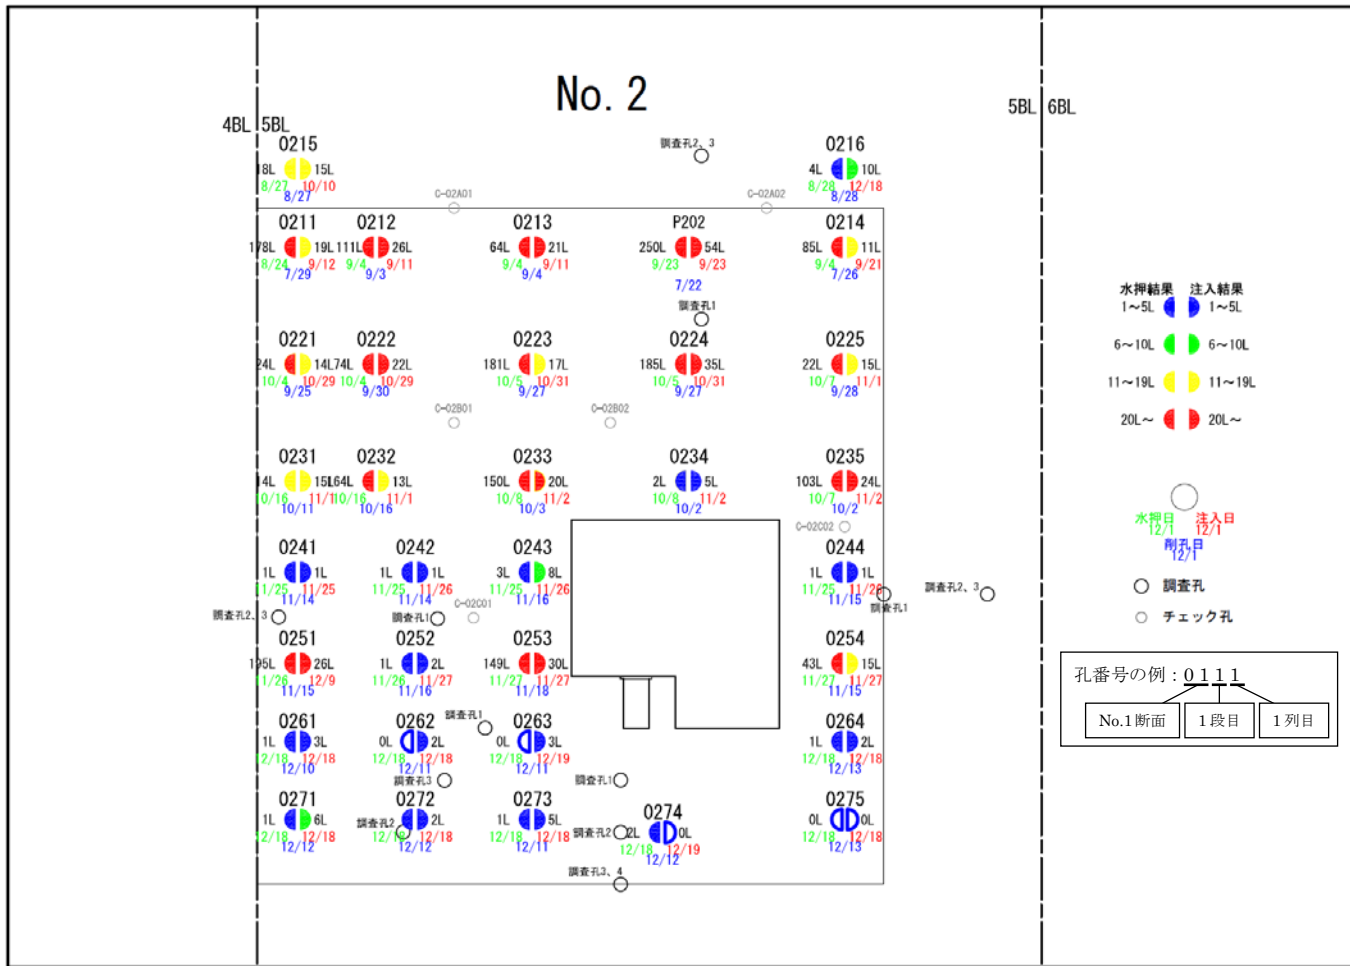
図 3.4.41 対策③ No.2 注入状況図

各クラック断面のグラウチング注入状況を図 3.4.40～図 3.4.44 に示す。ここで No.1 から No.5 の標準孔の注入は完了しており、その各断面の標準孔の注入結果の概要は以下のとおりである。

チェック孔 A : 02A01 孔は極めて隣接した 0212 孔に少量 (9L) が漏出しており、局所的な未注入部の存在が考えられるため、今後注入材の注入で改良する。一方 02A02 孔は、水押し量が 0L でクラック想定範囲外の箇所と考える。

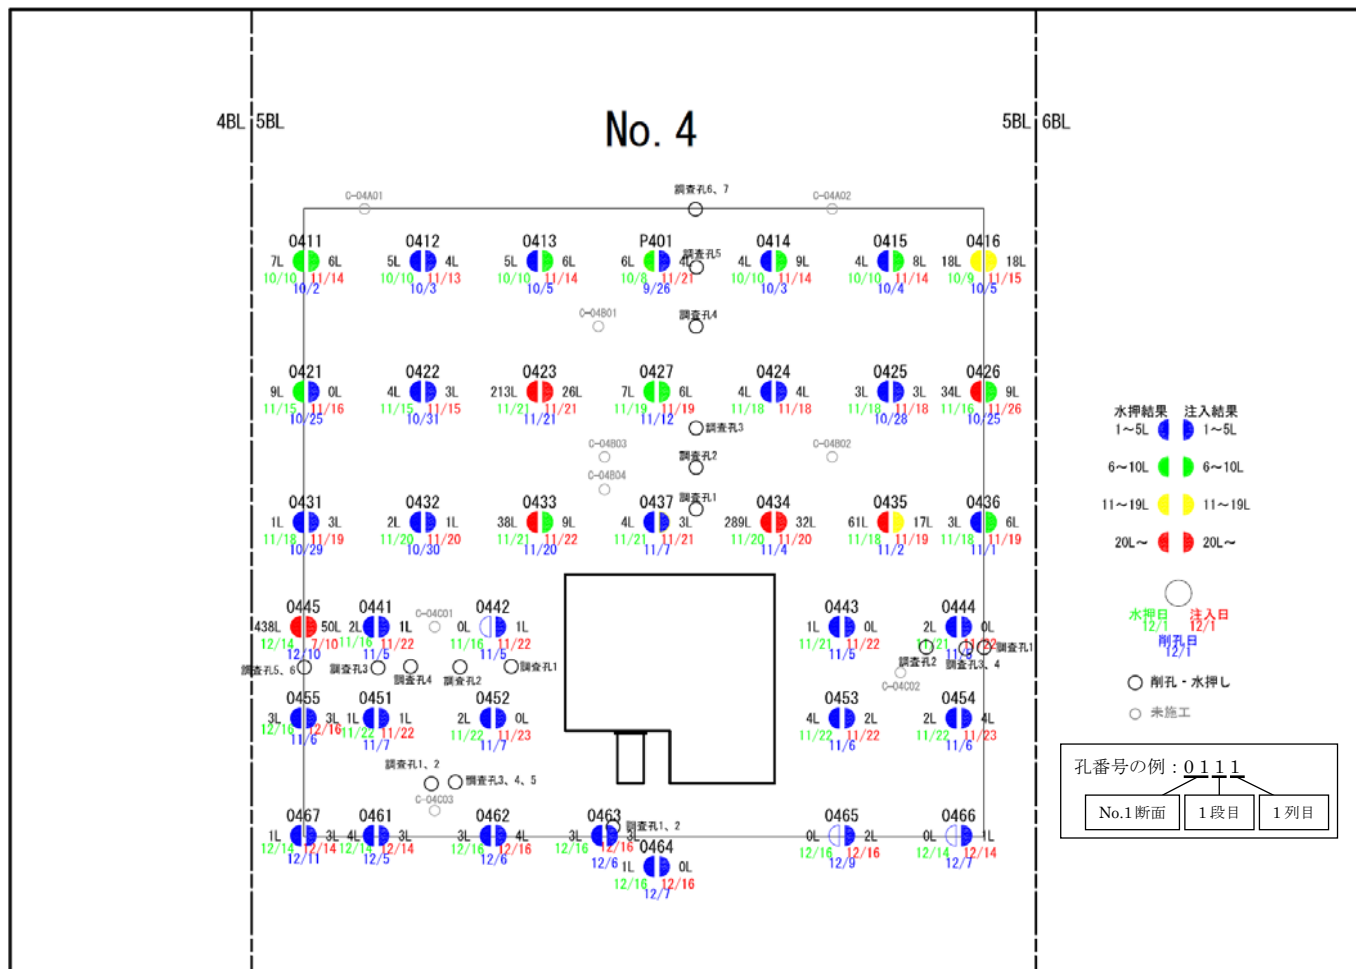
図 3.4.43 対策③ No.4 注入状況図

チェック孔 B : 04B01 孔は注入 0L で、04B03 孔と近接する 04B04 孔は共に水押し量が 0.1L と極めて小さく、周辺の標準孔 (4~213L) に比べて顕著に小さくなっている。このうち 04B04 孔では、注入材の充填が確認された。このため、クラックは改良されたものと評価する。一方、04B02 孔は、水押し時に洪水吐き内空面に水が漏出した。この孔の周辺標準孔は 3~289L の水押し量があり、これに比べて小さくなっているが、完全に改良されていないものと評価される。このため、04B02 孔は、注入材で充填すると共に、周辺に再確認の注入孔を 1 孔程度施工して改良を確認した。

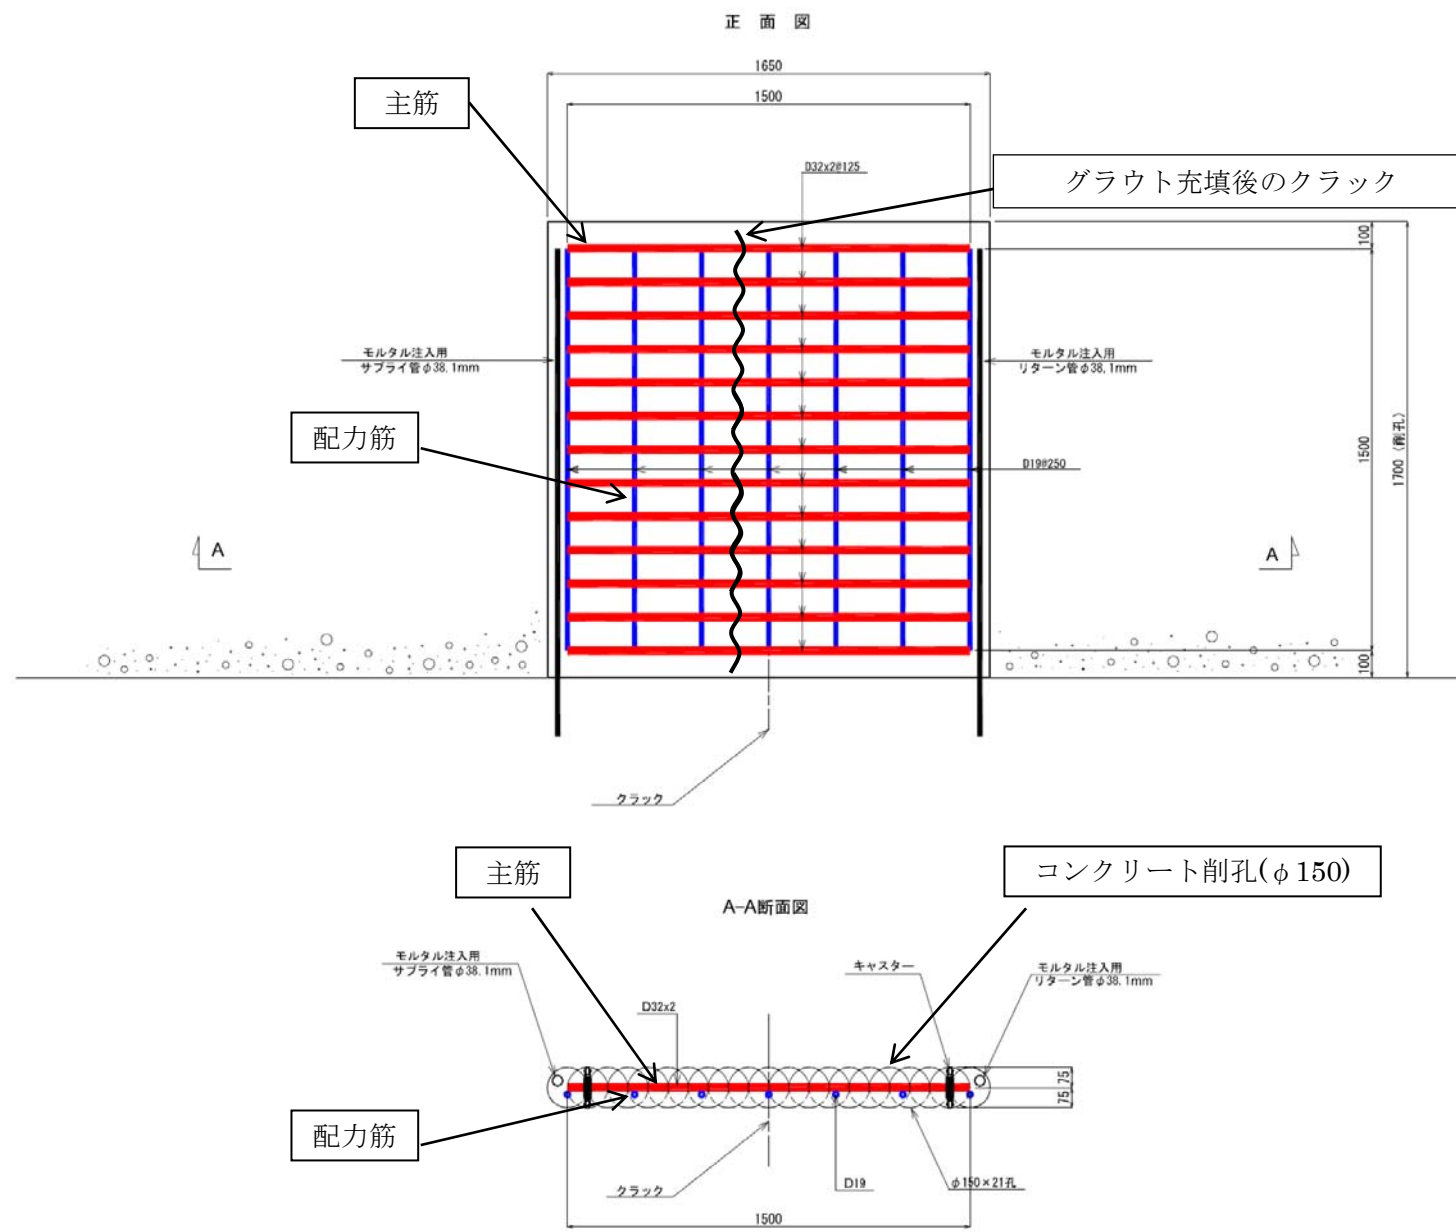
図 3.4.53 鉄筋パイル工詳細図

さらに、洪水吐き内側から放射状に削孔し、鉄筋パイルを挿入する補助工法も併用する。
