3.5 基礎処理工

3.5.1 基礎処理計画の概要

浅川ダムにおけるコンソリデーショングラウチングは、堤体着岩部付近において、堤敷上流端から基礎排水孔付近（基礎排水孔を囲む）までの範囲で実施する遮水性改良目的のコンソリデーショングラウチングと F-V 断層およびその周辺で実施する弱部補強目的のコンソリデーショングラウチングがある。また、浸透路長の短い部分と貯水池外への水みちを形成するおそれのある高透水部の透水性の改良を目的とし、カーテングラウチングを実施する。

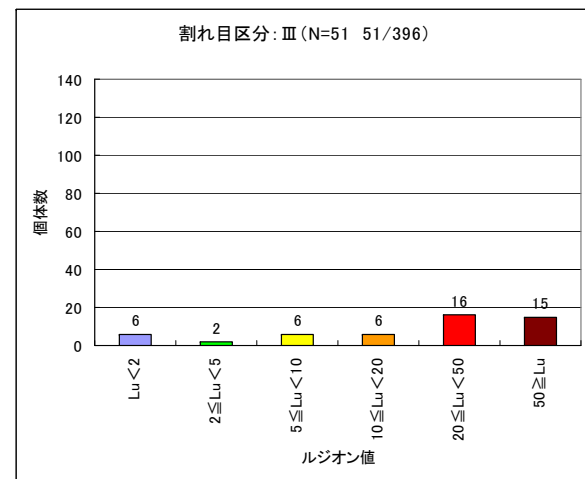
Ⅲゾーン (51/396) : 51 例中 43 例が 5Lu 以上である。深度との相関をみても、全体にばらついている。

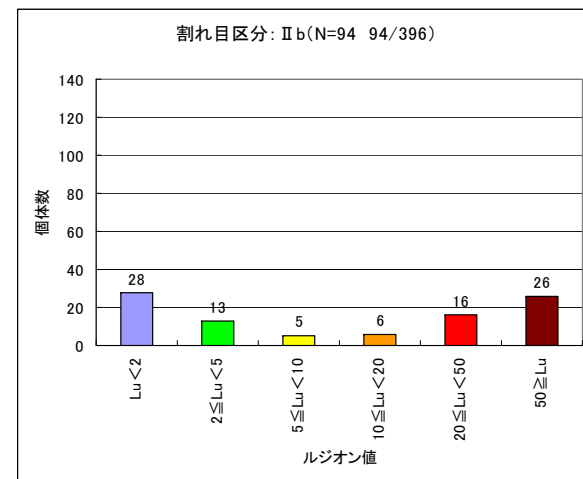
Ⅱbゾーン (94/396) : 5Lu 未満の事例が幾分増加するものの、深度との相関では、ばらつきはほぼ「Ⅲ」ゾーンに近い傾向となる。94 例中 53 例は 5Lu 以上であり、高透水となる事例が半数以上を占める。

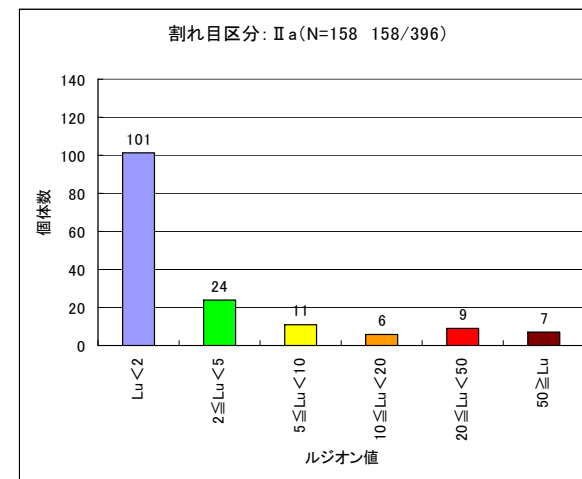
Ⅱaゾーン (158/396) : 難透水 (5Lu 未満) となる事例が多くなるものの、33 例は 5Lu 以上である。深度との相関はややまばらになるが、50Lu 以上の事例も散見される。

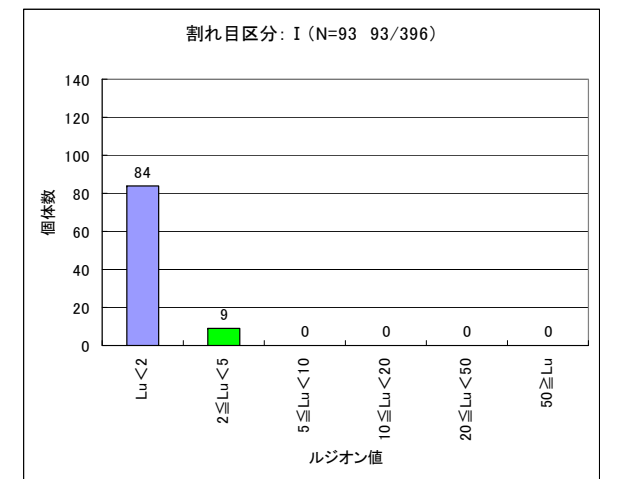
Ⅰゾーン (93/396) : 全て難透水 (5Lu 未満) である。

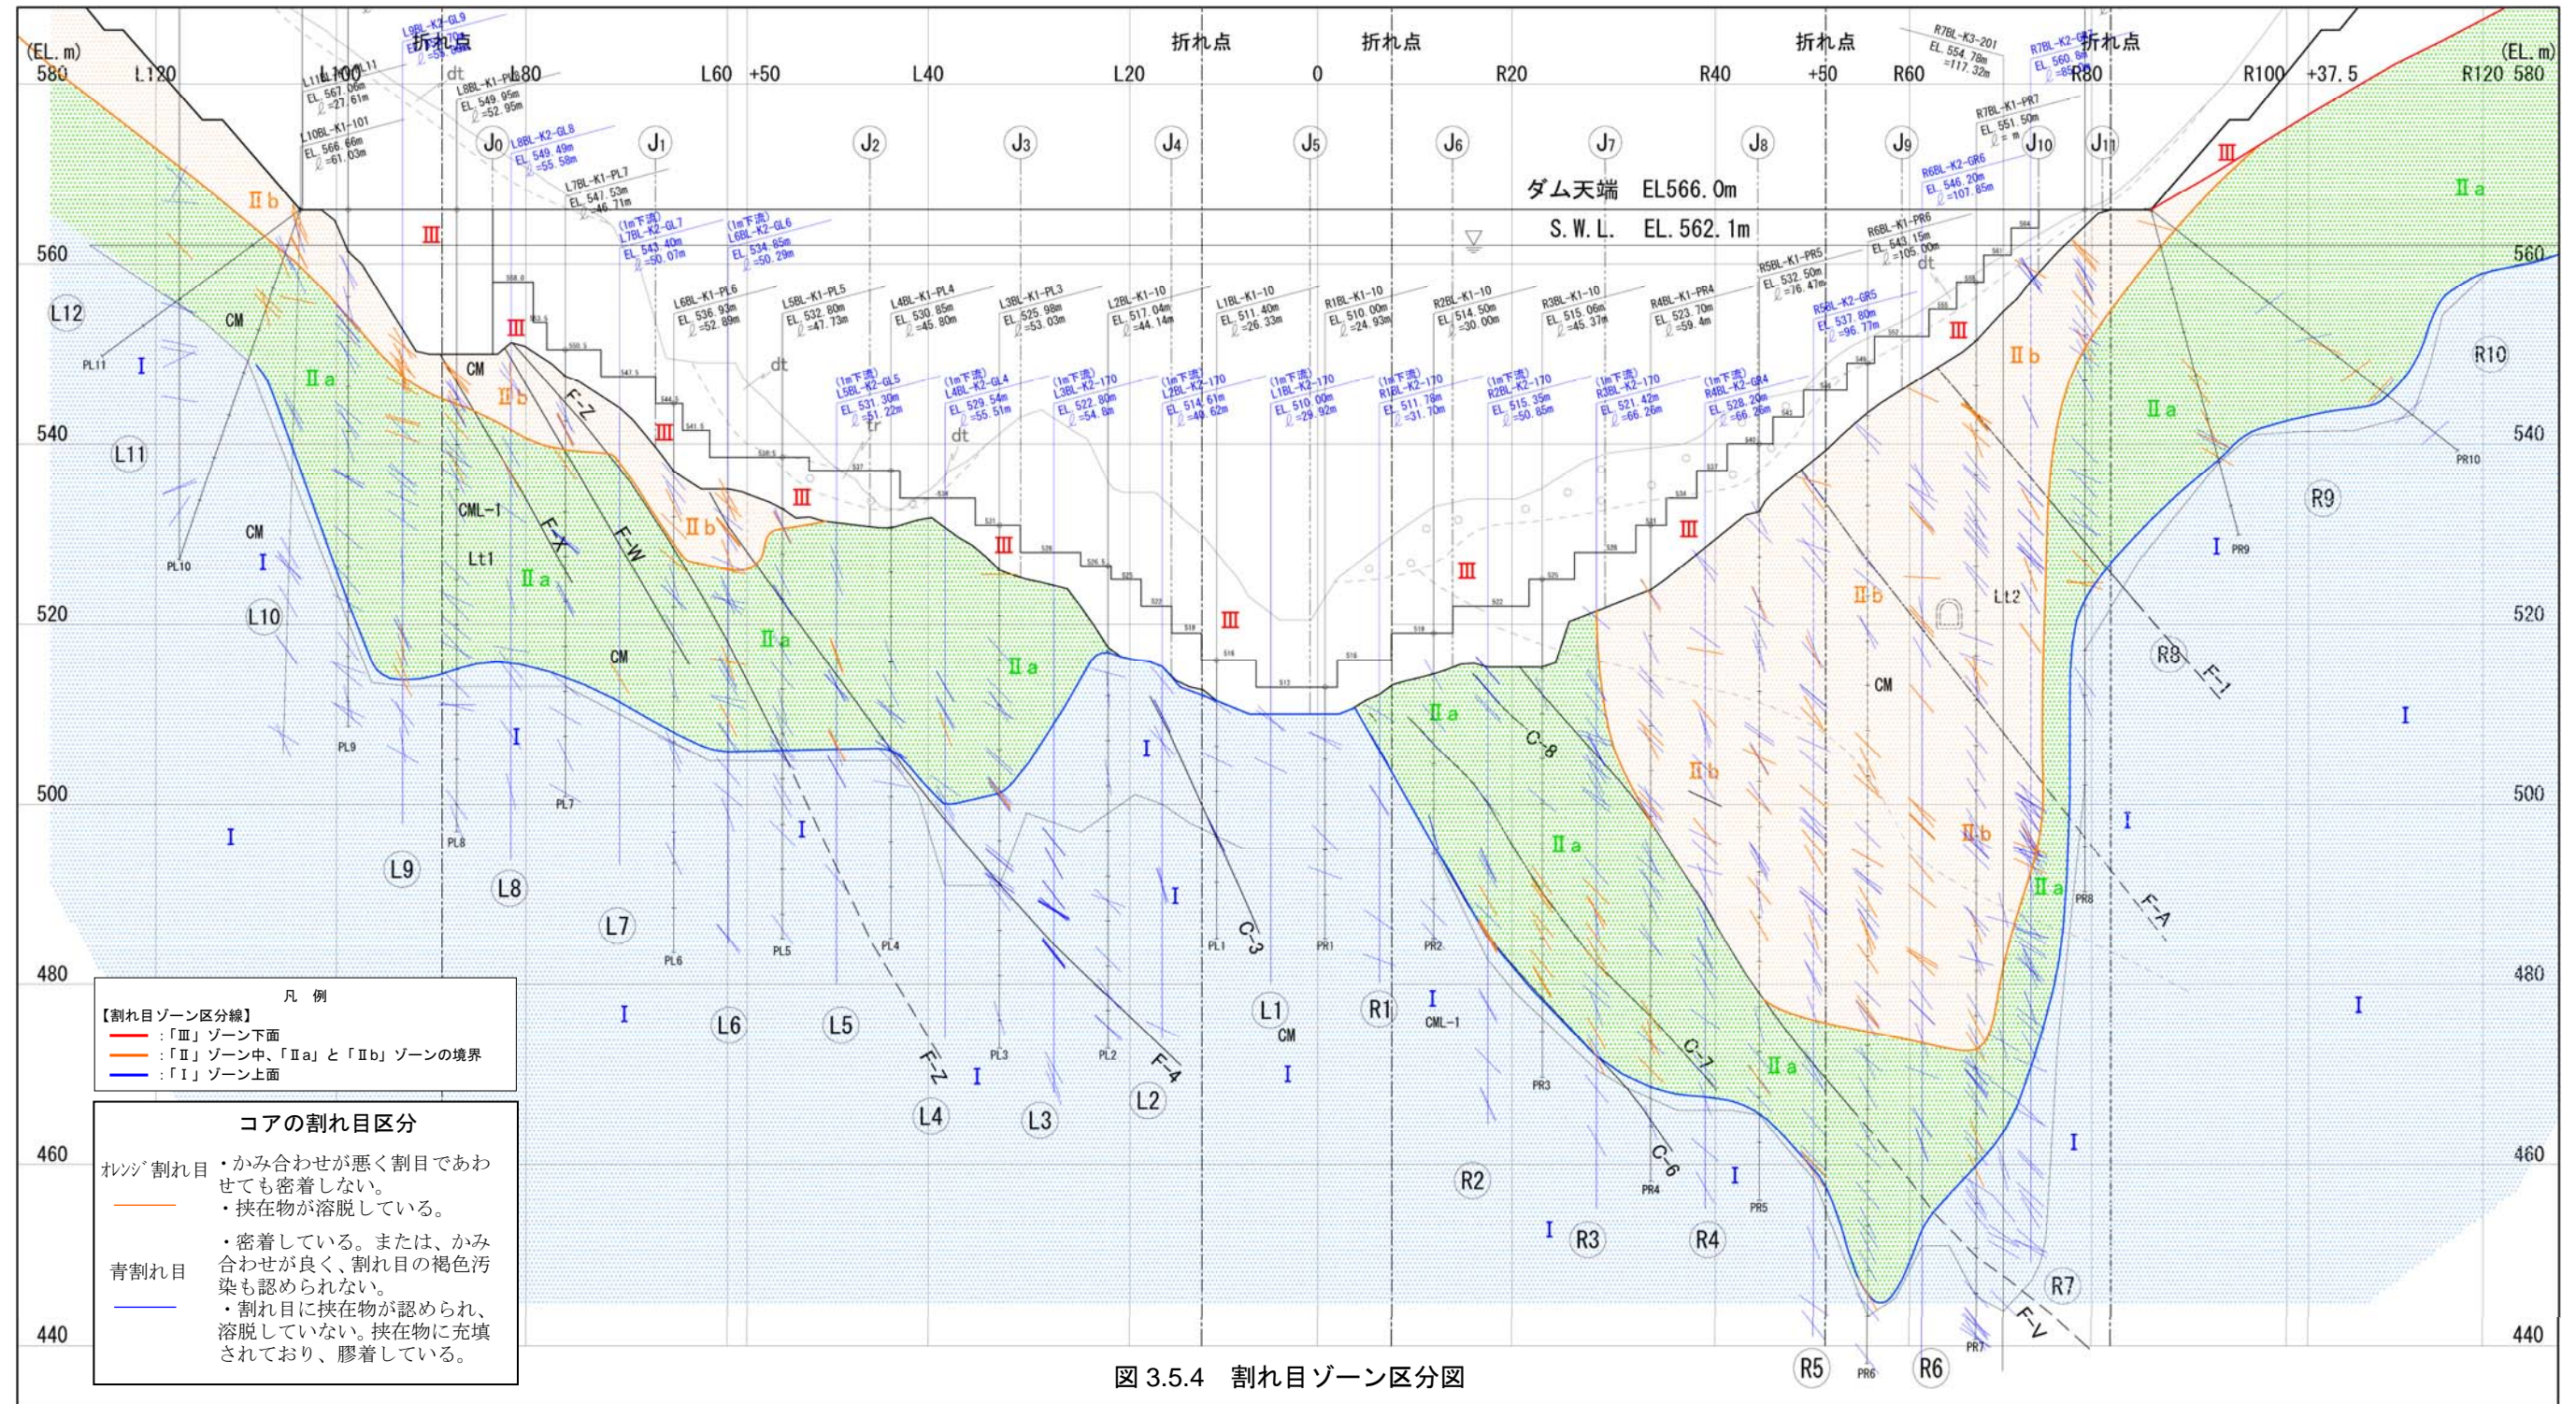
図 3.5.4 割れ目ゾーン区分図

浅川ダムでは、パイロット孔および岩盤変位計孔は一般孔に先行して実施している。これら先行孔の深度は、難透水ゾーンであるIゾーンの分布や断層周辺の破砕帯などの高透水性の有無を確認できる範囲とする。また、パイロット孔と岩盤変位計孔は6mの間隔で配置しており、これらの孔では、透水試験、コア採取を行っている。これら採取したコアの割れ目の分布状態（OR：かみ合わせが悪いもしくは溶脱している割れ目、BL：かみ合わせが良いもしくは挟在物で充填されている割れ目）からIIIゾーン（割れ目がORのみ）、IIaゾーン（BLとORが混在しBL優勢）、IIbゾーン（BLとORが混在しOR優勢）、Iゾーン（割れ目がBLのみ）の割れ目ゾーン区分を行った。

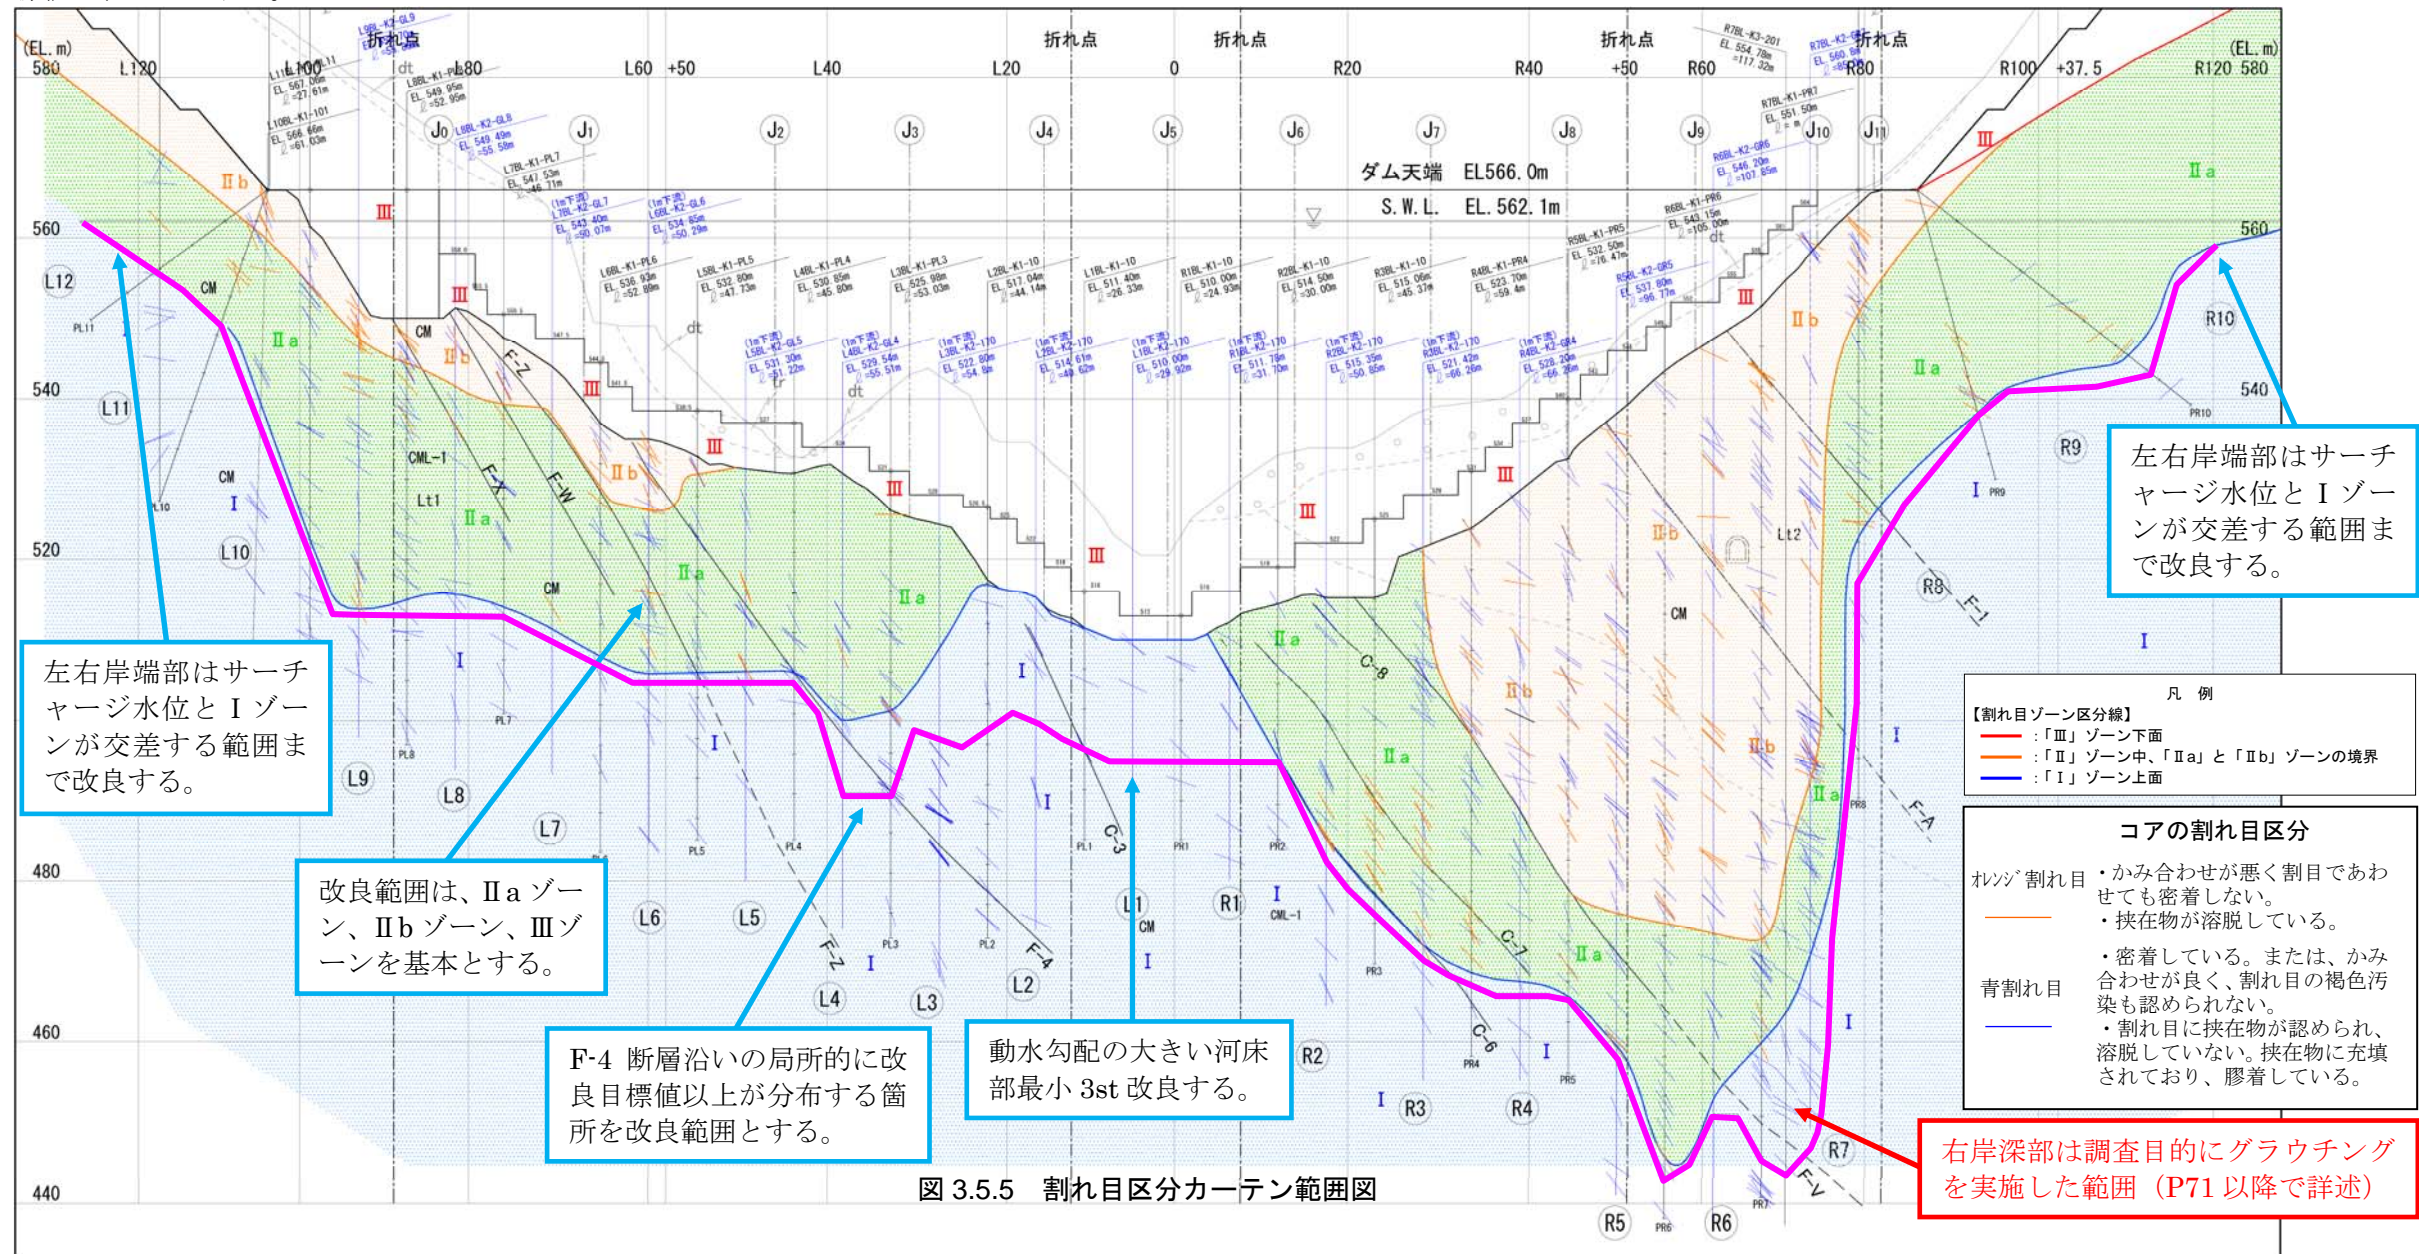
図 3.5.5 割れ目区分カーテン範囲図

- ① IIIゾーン、IIbゾーンの範囲は、割れ目の透水性が高く、みずみちが下流へ連続する可能性を有していることから全域カーテングラウチング改良範囲とする。
- ② IIaゾーンは、概ね難透水であるが高透水箇所が深度と関係なく所々に分布する。高透水箇所は基本的に不連続であるが、万一、連続した場合を考慮し、浅川ダムIIaゾーン範囲は、全域カーテングラウチング改良範囲とする。
- ③ Iゾーンは、割れ目が密着した難透水（透水性は2Lu相当程度）であることから、基本的にはカーテングラウチングの改良を必要としない範囲である。
- ④ 河床部は難透水性の岩盤Iゾーンが分布する箇所であるが、ダム高最大断面付近の浅部の動水勾配の大きくなる箇所の透水性を確実に改良するため、3st分（15m）をカーテングラウチング改良範囲とする。
- ⑤ 右岸深部は、ルジオン値が小さくともセメント注入量が多い孔が確認されたことから、これらの性状を確認するために調査目的にグラウチングを実施した範囲。
- ⑥ 河床部左岸のF-4断層沿いは、局所的に改良目標値2Lu以上が分布することからカーテングラウチング改良範囲とする。
- ⑦ 左右岸端部は、サーチャージ水位とIゾーンが交差する範囲までを改良範囲とする。
- ⑧ 改良目標値は、2Luとする。

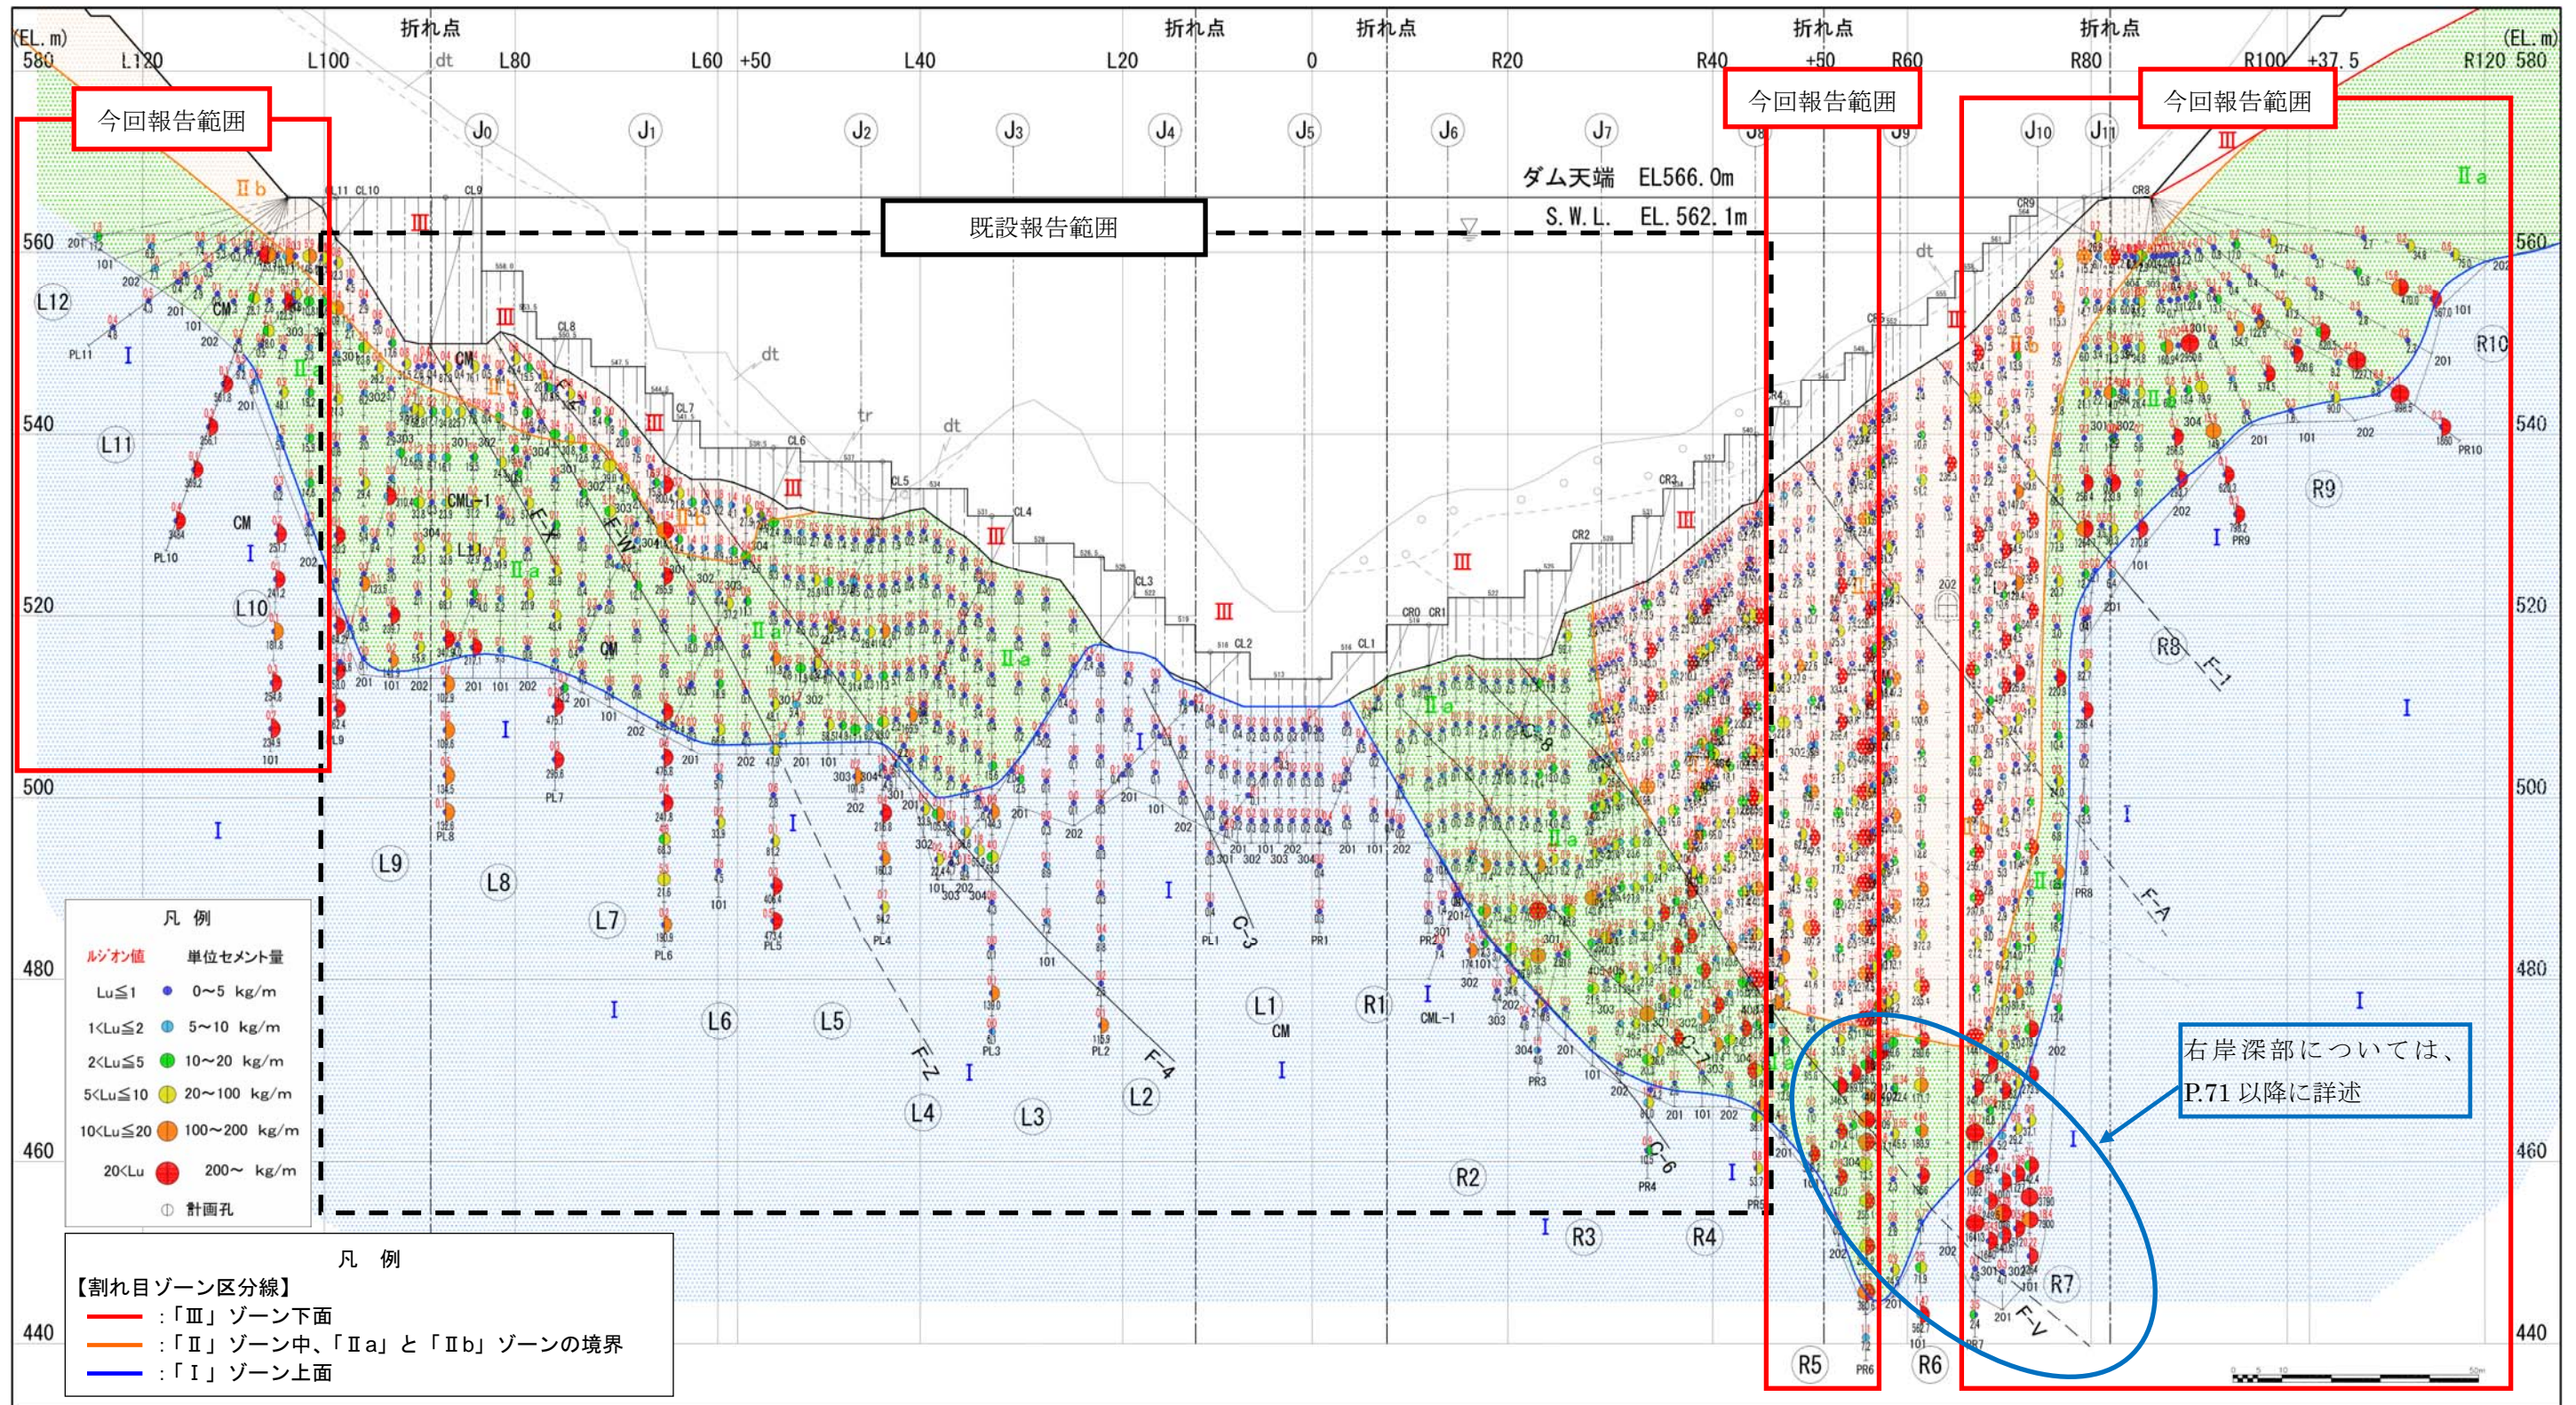
図 3.5.7 カーテングラウチング施工実績 (全孔)

これまで実施してきたカーテングラウチングの施工結果、右岸の R6 ブロックの計画孔およびチェック孔と R7 ブロックのチェック孔以外は、全て完了した。このうち、今回報告範囲は、図 3.5.7 に示す前回報告以降の L10~L12 ブロックと R5 ブロックおよび R7~R10 ブロックについて報告する。なお、右岸深部の施工 (調査) 結果については、次頁以降に詳述する。

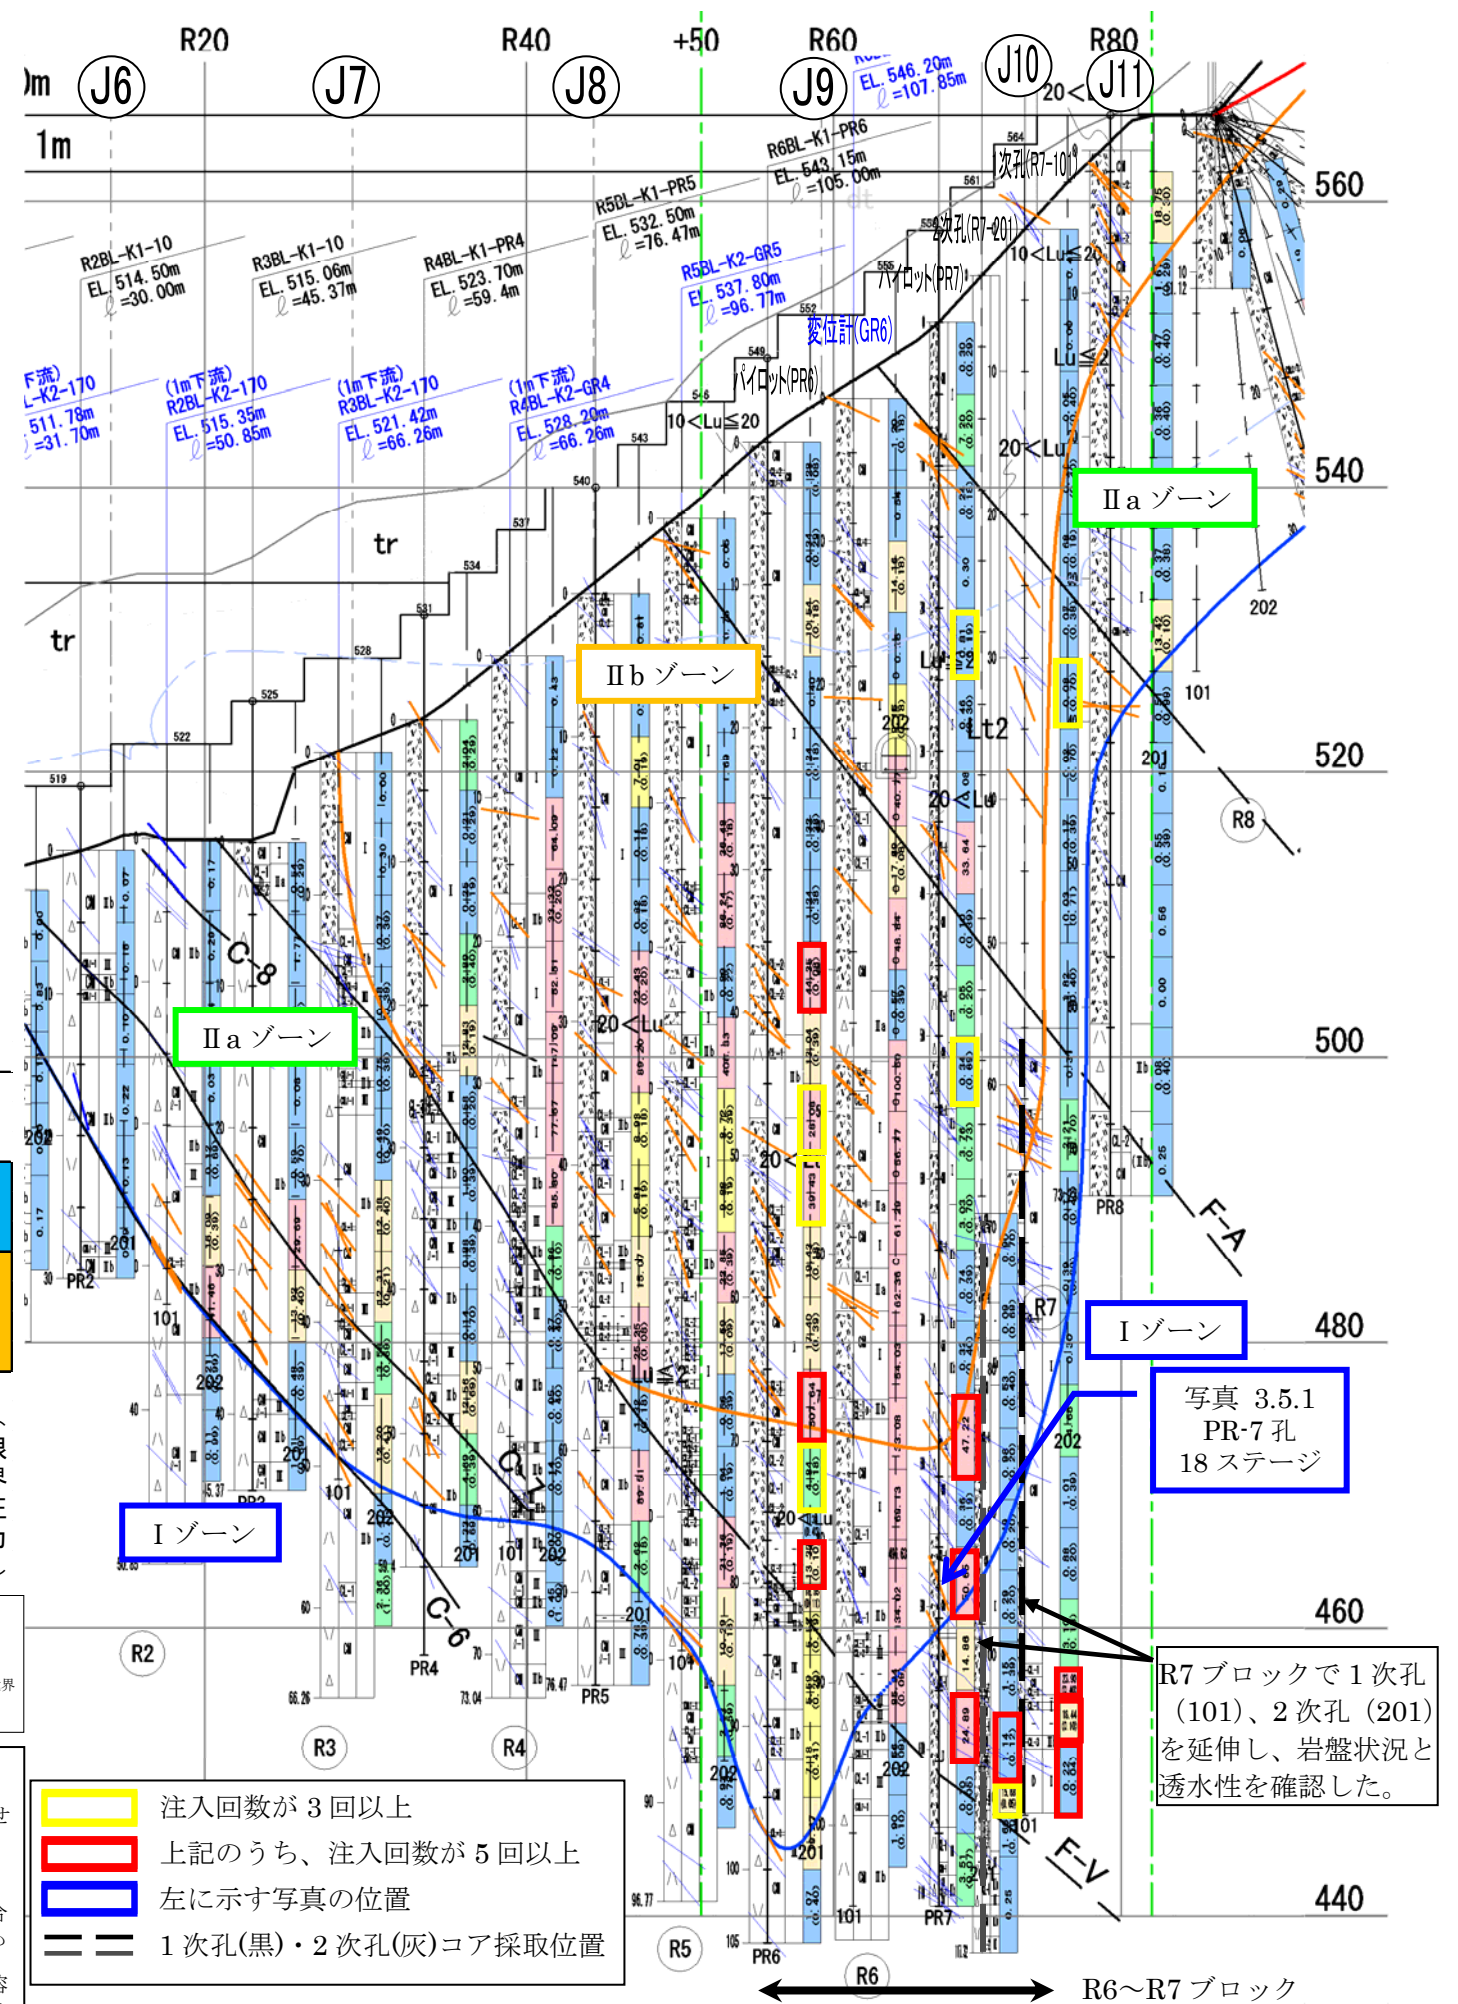
図 3.5.8 割れ目ゾーン区分図（黒矢印は R6~R7 ブロックの範囲）

R6~R7ブロックでは、規定量中絶を繰り返すステージがあり、それらの箇所では写真 3.5.1 に示すように、かみ合わせが悪い割れ目（図中に示した割れ目位置のうちオレンジで表示）が確認された。

一方、深部の F-V 断層の上盤側でも、規定量中絶を繰り返し、かつセメント注入が多いステージが認められ、一部ルジオン値が高い箇所が確認された。

深部の F-V 断層の上盤側ではコア採取が困難であったため、R7ブロックにおいて、パイロット孔に加えて1次孔（R7-101）および2次孔（R7-201）を延伸してコア採取し、F-V断層上盤の岩盤状況の確認を行うとともに、透水性の確認を行った。

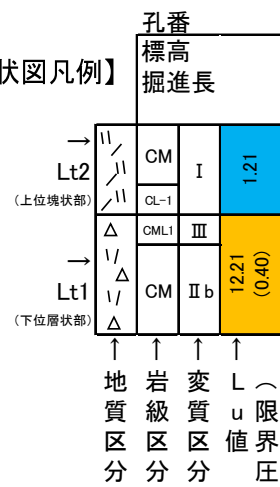
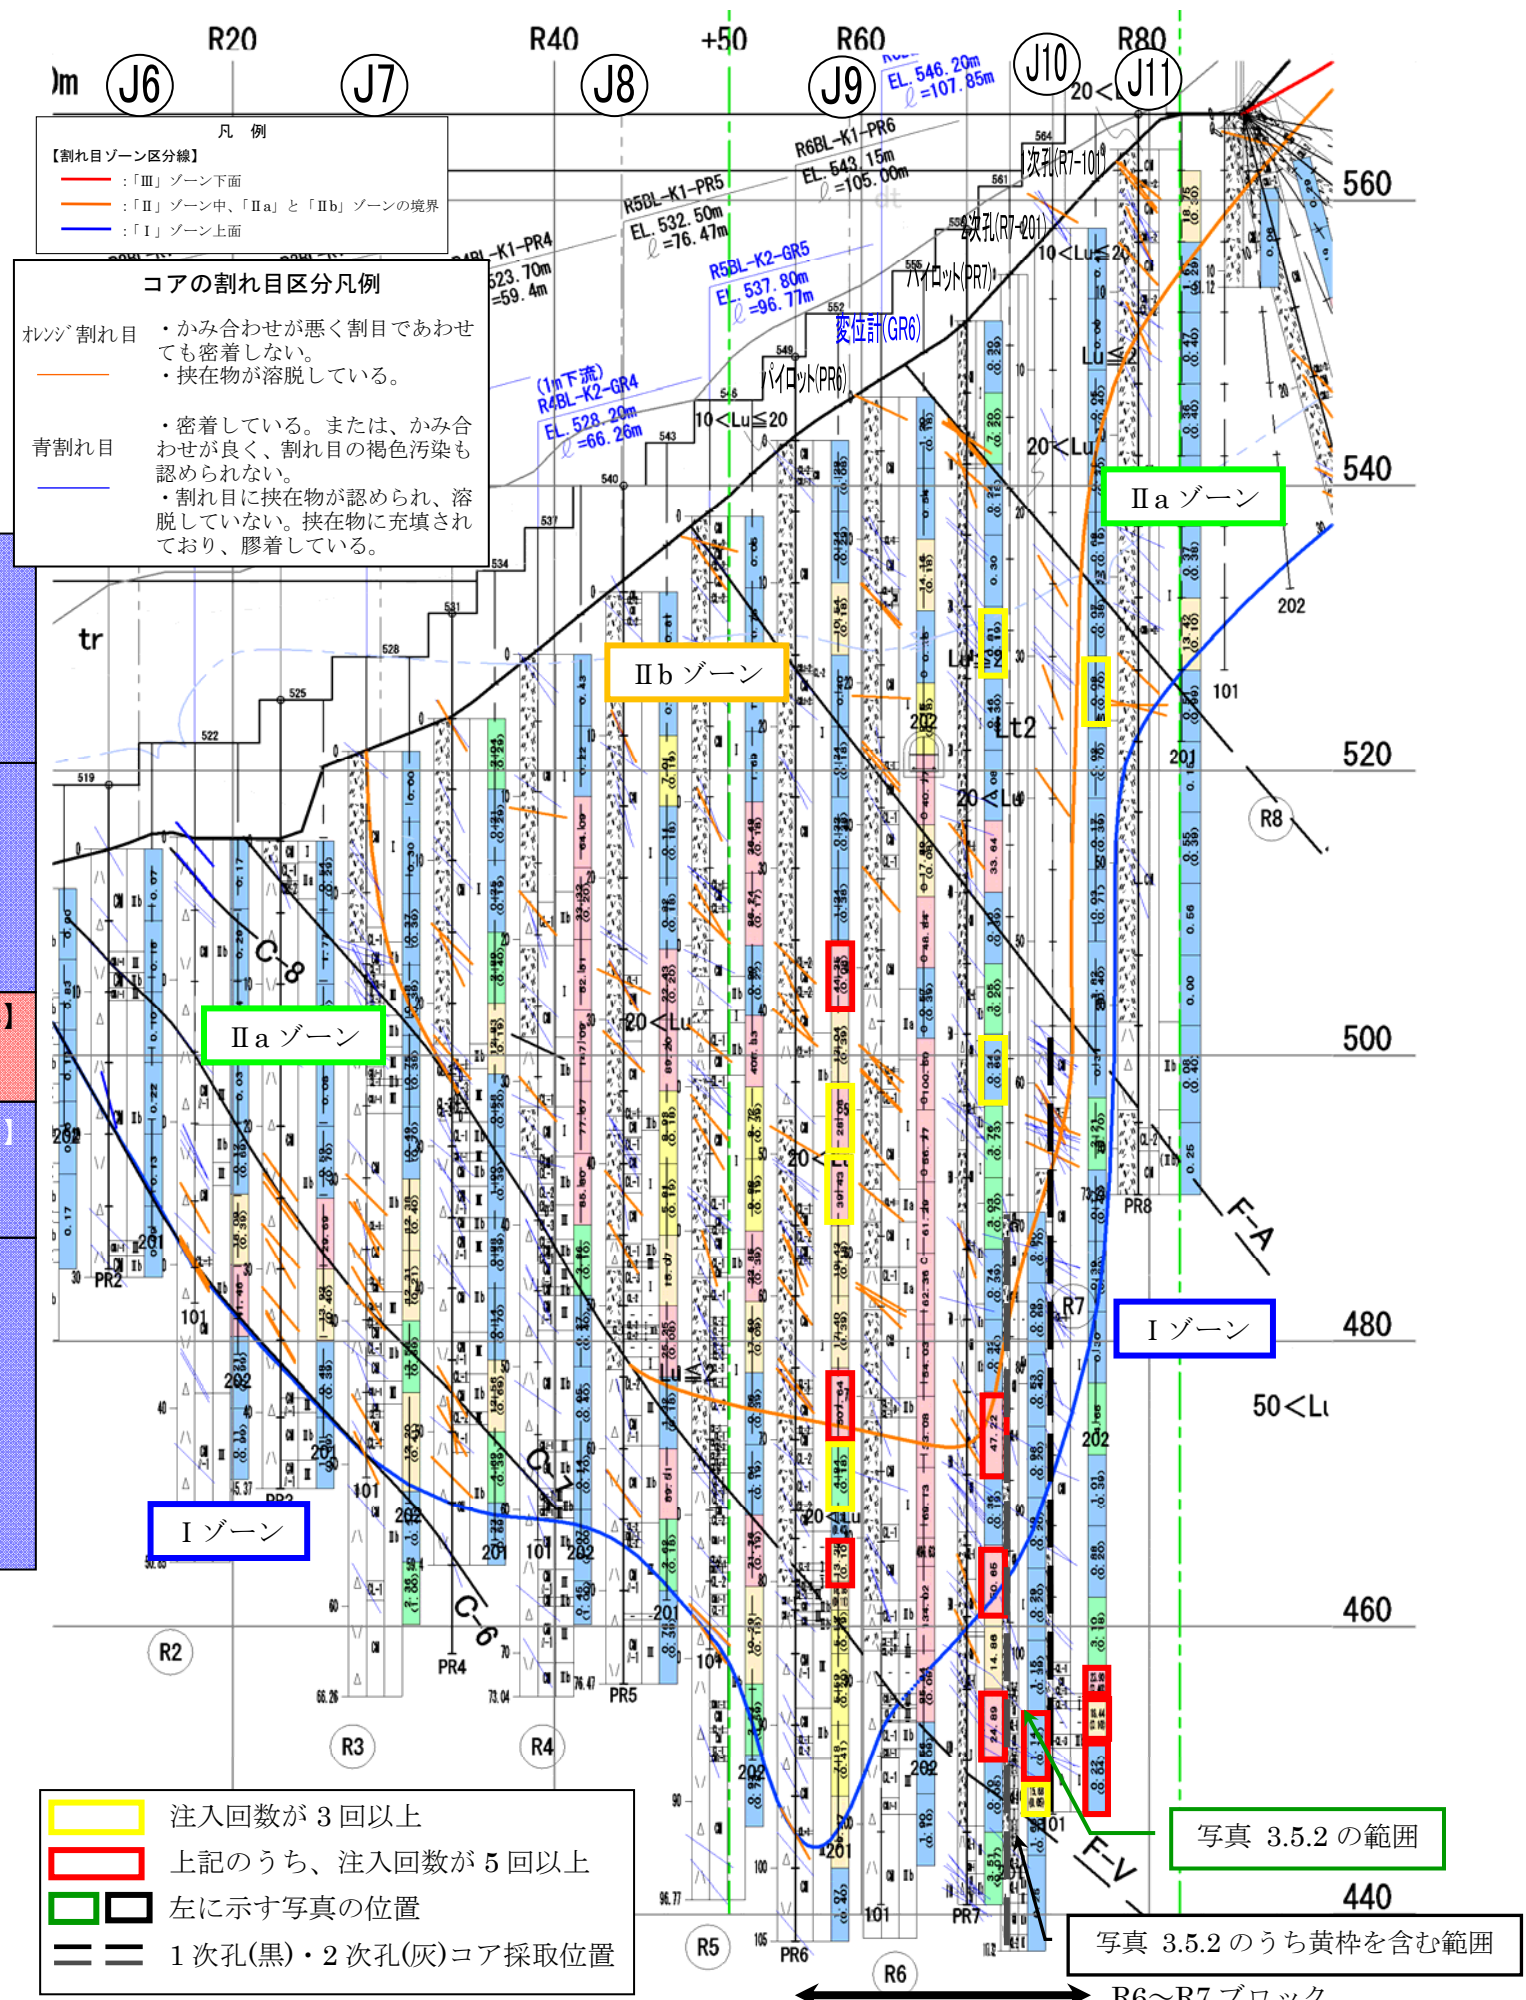
図 3.5.9 割れ目ゾーン区分図（再掲 黒矢印は R6～R7 ブロックの範囲）

- ・ 2 次孔コア採取の結果、F-V 断層上盤深部では、細片～砂状を呈する CL3 級（一部 D 級）岩盤が断続的に分布し、一部割れ目によらない不規則な注入痕が確認された。
- ⇒ 下記（特に写真 3.5.2 左上の写真 写真の位置は右図に示す※）
- ・ CL3 級の岩盤には、明瞭な割れ目は認められない。

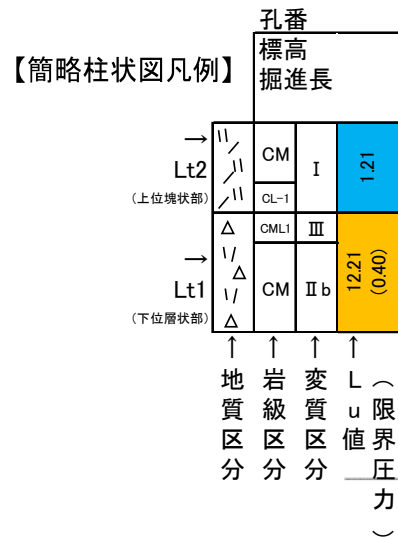
16.1st
16.2st
17.1st
17.2st

R6-PR6 孔 16.1st (Lu=1.34 Pc=0.40)、16.2st (Lu=13.33 Pc=0.10)、17.1st (Lu=18.55 Pc=0.11)、17.2st (Lu=5.52 Pc=0.19)
※孔壁が自立せず各ステージを2回に分けて実施。赤囲み内に F-V 本体が分布。黄囲みは CL-3 級 (この孔より右岸側が特に厚くなる)。16.1st : 2回、16.2st : 7回で注入完了。17st はいずれも1回で注入完了。

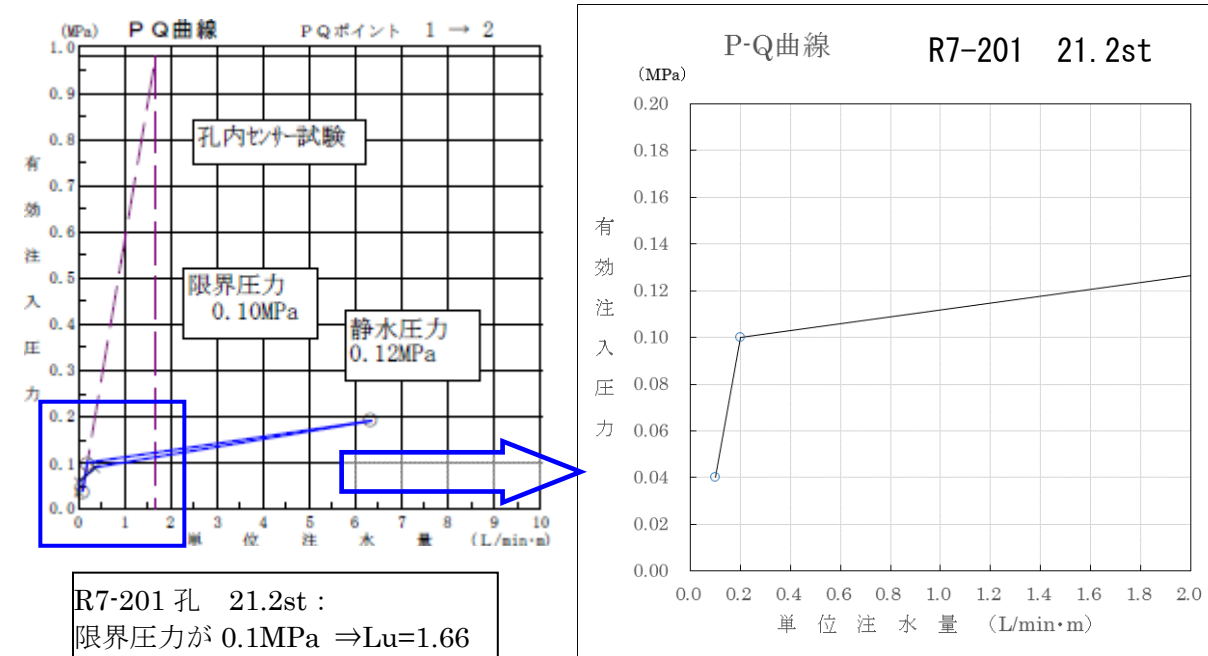
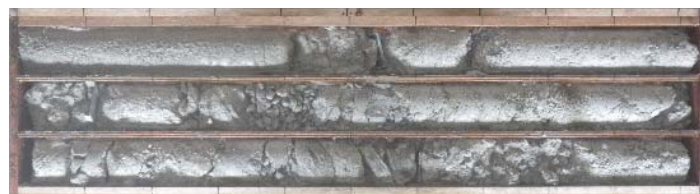
R7-201 孔 21.1st のコア状況

- ・当該箇所では 3 パターンの PQ 曲線が確認される (限界圧力が低い、難透水 (5Lu 以下) となるもの (パターン①)、1 点目で既に限界圧力に達していたと考えられるもの (パターン②)、原点を通らず、ルジオン値の評価ができないもの (パターン③))。
- ・パターン①では、左上の図のように限界圧力が 0.05MPa と想定されるものがあり、パターン②では 10Lu 以上となっている事例でも、下記右上に示すように PQ 曲線の形状からすでに限界圧力に達していると思定され、本来、難透水的であると評価する。
- ・また、ルジオン値の評価ができないパターン③も、パターン①、②で例示したコアと同様のコア性状を示すことから、難透水的であると推定される。
- ・このため、オリジナルな CL-3~D 級岩盤については、概ね限界圧力が低いものの、割れ目はなく、難透水的なものとして評価する。すなわち割れ目ゾーン区分は、I ゾーンとする。
