橋梁名・所在地・管理者名等

| 橋梁名 | 路線名 | 所在地 | 起点側 | 緯度<br>経度 | 36° 54' 46"<br>138° 18' 51" | 橋梁ID |
|---|---|---|---|---|---|---|
| 4805 新松田川橋<br>(フリガナ) シンマツダカワバシ | 292 292号 | 長野県飯山市富倉字一之瀬 | | | | 36.91278,138.31417 |
| 長野県 15 飯山 | 2020.10.30 | 松田川 | 有 | 一般道 | 二次 | |

株式会社 協同測量社 浅野 拓郎

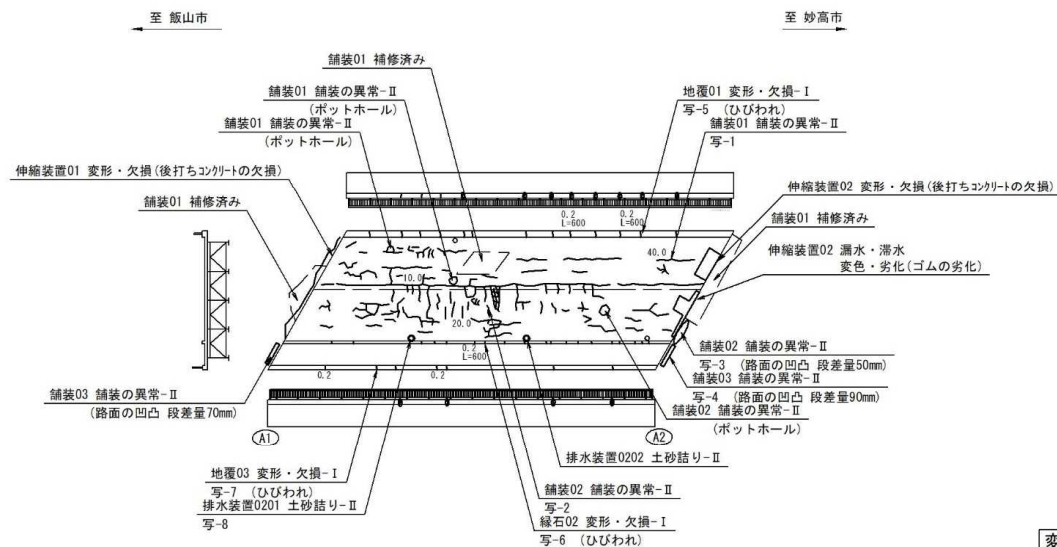
## 橋面工

| 健全性の診断 | 部材名 | | 点検時の記録 | | | | 応急措置後の記録 | | |
|---|---|---|---|---|---|---|---|---|---|
| | その他 | | Ⅱ | Ⅱ | 舗装の異常,土砂詰まり | 舗装01,舗装02,舗装03,排水装置0201 | － | | |

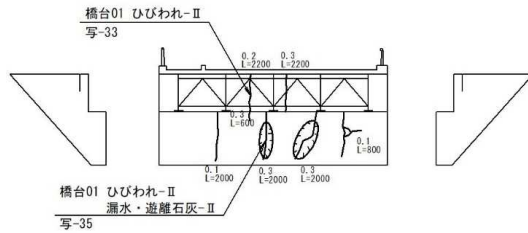
A 1 橋台

| 部材名 | 判定区分<br>(Ⅰ～Ⅳ) | 変状の種類<br>(Ⅱ以上の場合<br>に記載) | 備考(写真番号、<br>位置等が分かる<br>ように記載) | 応急措置後の<br>判定区分 | 応急措置内容 | 応急措置及び<br>判定実施年月日 |
|---|---|---|---|---|---|---|
| 下部構造 | Ⅱ | ひびわれ,漏水・遊離石灰 | 橋台01,橋台02 | | | |
