事後調査報告書

新クリーンセンター建設に係る
事後調査報告書

平成 29 年 6 月

佐久市・北佐久郡環境施設組合

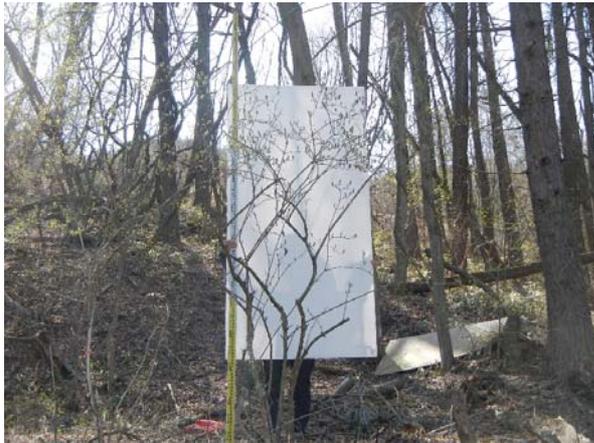
写真 4-5-31 移植個体の状況確認(4月)

環境保全措置	主な実施状況		写真番号
	実施内容	実施日	
成木の移植	移植個体の樹木活力度調査を実施。全ての個体で芽吹きと花芽を確認した。	H28. 4. 12	4-5-31
	移植個体の樹木活力度調査を実施。ほとんどの個体で開花と結実を確認した。	H28. 5. 2	4-5-32
	造成工事に先立ち、移植個体保護のための枠囲いを実施した。造成工事施工業者立ち会いによる保全対象種の説明を行った。	H28. 5. 10	4-5-33
	移植個体の状況確認（任意確認）を実施。昨年 5 月に駆除を実施したアブラムシは現在のところ発生していない。	H28. 5. 31	4-5-34
	移植個体の樹木活力度調査を実施。ほとんどの個体で結実が少ない。	H28. 6. 3	4-5-35
	造成工事に伴う支障木伐採作業中に、支障木に絡みついたフジ蔓が落下して、オニヒョウタンボク No.8 を直撃し、地上 70cm 程度の所から主幹が折れたため、状況確認を行った。オニヒョウタンボク No.8 は一番活力度が高く、萌芽もたくさん見られることから、損傷した主幹を切断し、切断部分より下の萌芽が成長して復活することを期待した。	H28. 6. 15	4-5-36
	移植個体の状況確認を実施。昨年 5 月に駆除を実施したアブラムシは今年度は発生していない。果実が赤く熟していた。	H28. 6. 24	4-5-37
	移植個体の樹木活力度調査を実施。ほとんどの個体の葉に少しのカビが発生。	H28. 7. 6	4-5-38
	造成工事に伴う移植木保護のための仮囲い作業への立ち会いを行った。	H28. 7. 19	4-5-39
	移植個体の樹木活力度調査を実施。葉にカビが認められる。	H28. 8. 19	4-5-40
	移植個体の樹木活力度調査を実施。落葉が始まり、冬芽の形成が見られる。	H28. 9. 12	4-5-41
	移植個体の状況確認（任意確認）を実施。生育状況に異常は見られない。	H28. 9. 28	4-5-42
	移植個体の樹木活力度調査を実施。落葉し、冬芽が形成。	H28. 10. 12	4-5-43
	移植個体の樹木活力度調査を実施。落葉し、冬芽が形成。	H28. 11. 4	4-5-44

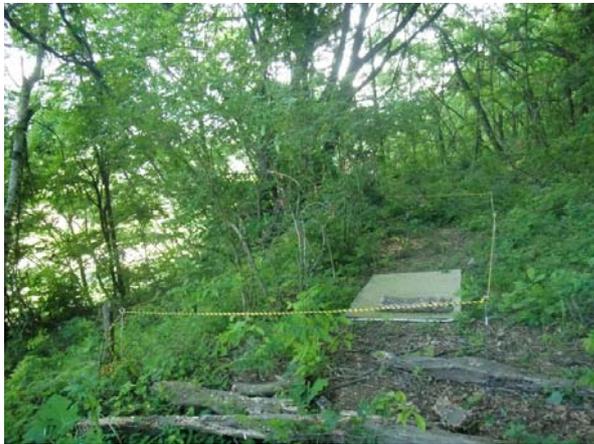
写真 4-5-33 移植個体保護のための柵囲い

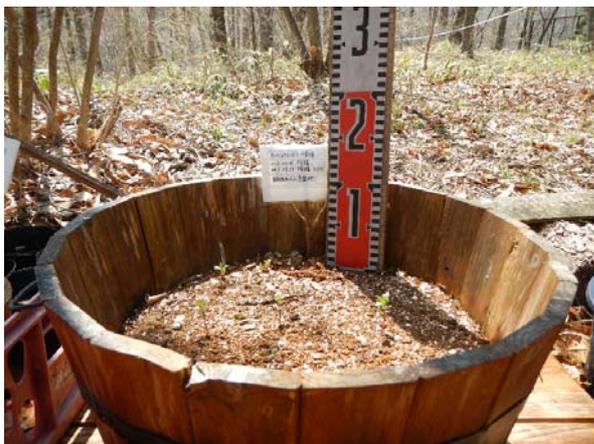
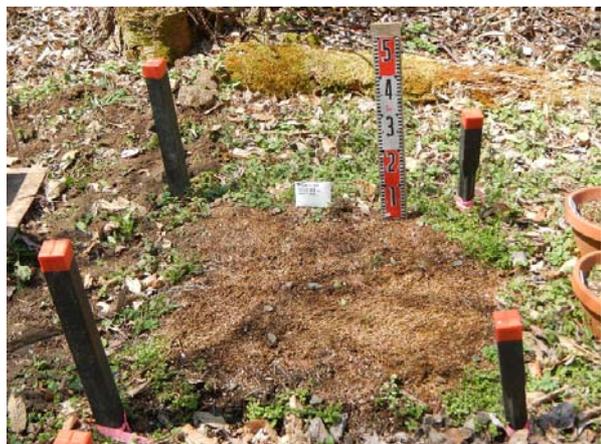
環境保全措置	主な実施状況		写真番号
	実施内容	実施日	
種子の保存及び播種、育苗	播種した種子の状況確認。プランター蒔きで芽生え 8 個体、床蒔きで芽生え 3 個体を確認した。	H28. 4. 12	4-5-47 4-5-48
	播種した種子の状況確認。プランター蒔きで芽生え 10 個体(2 個体増加)、床蒔きで芽生え 1 個体(2 個体減少)を確認した。	H28. 5. 2	4-5-49 4-5-50
	播種した種子の状況確認。プランター蒔きで芽生え 9 個体(1 個体減少)、床蒔きで芽生え 1 個体を確認。	H28. 6. 3	4-5-51 4-5-52
	播種した種子の状況確認。プランター蒔きで芽生え 9 個体(増減無し)、床蒔きで芽生え 1 個体(増減無し)を確認した。	H28. 7. 6	4-5-53 4-5-54
	播種した種子の状況確認。プランター蒔きで芽生え 5 個体(4 個体減少)、床蒔きの芽生えは確認できなくなった。今年度の種子を新たに 11 個採取(7/6 に採取)して播種したが、現段階で発芽は見られない。	H28. 8. 19	4-5-55 4-5-56
	播種した種子の状況確認。プランター蒔きで芽生え 5 個体(増減無し)、床蒔きの芽生えは確認できない。今年度の種子を新たに 11 個採取(7/6 に採取)して播種したが、現段階で発芽は見られない。	H28. 9. 12	4-5-57 4-5-58
	播種した種子の状況確認。H27 年度に播種した種子の状況確認。プランター蒔きで芽生え 5 個体(増減無し)、床蒔きの芽生えは確認できない。	H28. 10. 12	4-5-59 4-5-60
	播種した種子の状況確認。H27 年度に播種した種子の状況確認。プランター蒔きで芽生え 5 個体(増減無し)、床蒔きの芽生えは確認できない。今年度の種子を新たに 11 個を 7 月 6 日に採取して播種したが、現段階で発芽は見られない。	H28. 11. 4	4-5-61 4-5-62
挿し木及び生育管理	挿し木(H28. 3. 30 実施)後の状況確認。H28. 3. 30 に発根促進剤を用いて新たな挿し木を行い、芽吹きを確認(発根は未確認)。なお、H27. 11. 12 に実施した挿し木(発根促進剤未使用)は芽吹いていない。	H28. 4. 12	4-5-63

写真 4-5-47 播種した種子の状況確認(4月)

写真 4-5-48 播種した種子の状況確認(4月)

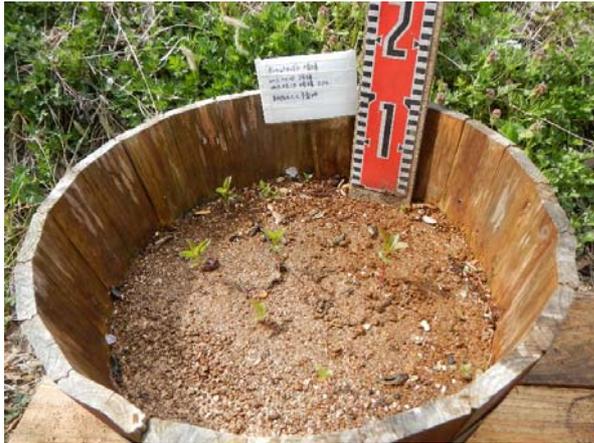
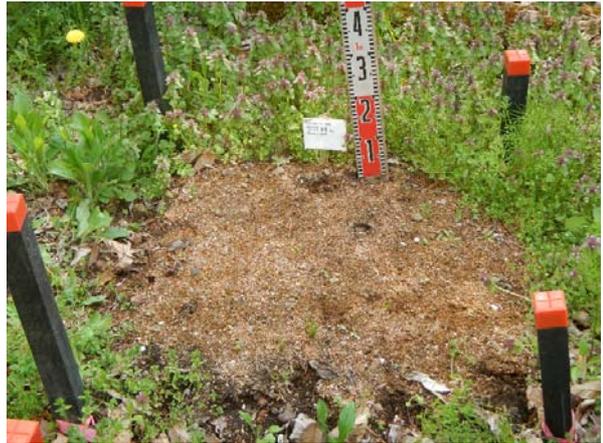
写真 4-5-49 播種した種子の状況確認(5月)

写真 4-5-50 播種した種子の状況確認(5月)

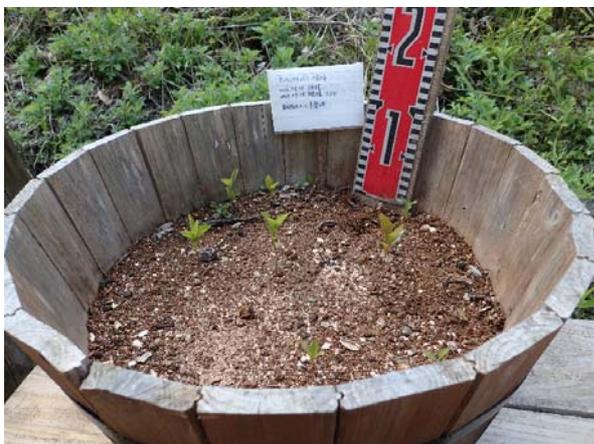
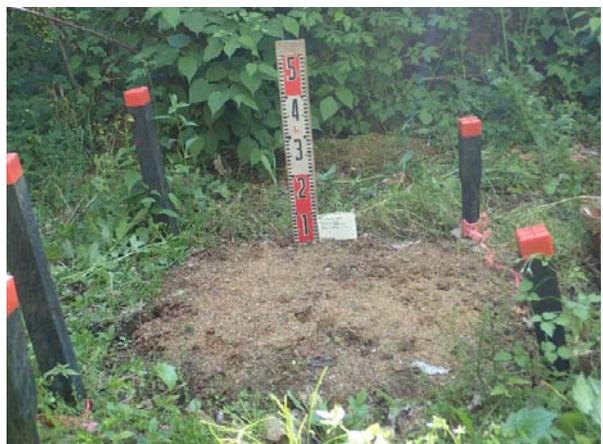
写真 4-5-51 播種した種子の状況確認(6月)

写真 4-5-52 播種した種子の状況確認(6月)

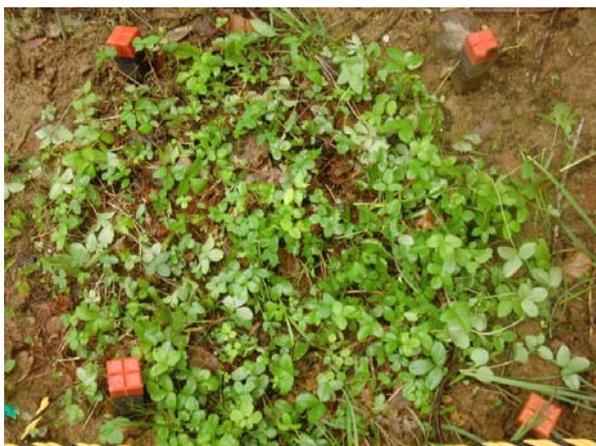
写真 4-5-73 平成 27 年移植個体の確認 (5 月)

平成 27 年度に移植した場所には、新たなギンランは確認されなかった。

環境保全措置	主な実施状況		写真番号
	実施内容	実施日	
個体の移植・対象事業実施区域周辺の林縁保護	生育個体の確認を実施。平成 27 年度移植場所においてギンランの生育は確認できない。	H28. 5. 17	4-5-73
	事業予定地境界から約 4m の事業予定地内に平成 28 年度の新たなギンラン 1 個体の生育を確認した。		4-5-74
	有識者（長野県植物研究会会長・中山冽氏）に平成 28 年度新規確認のギンランを確認していただいた。	H28. 5. 23	4-5-75
	平成 28 年度の新たなギンラン生育地と平成 27 年度移植場所の状況確認を行った。平成 28 年度のギンランは花期を過ぎており、平成 27 年度移植場所には新たなギンランの生育は確認できない。	H28. 6. 3	4-5-76
	平成 28 年度に新たに確認されたギンランの個体及び個体周辺の土壌の移植実施。 移植は平成 27 年度の移植方法と同様に、大型の鋼管及び鋼管の底部に入れる鉄板を用いて、バックホーにより移植作業を慎重に行い、ギンランの個体や土壌への損傷もなく、無事に平成 27 年度移植先の直近へ移植が完了した。	H28. 6. 6	4-5-77
	平成 28 年度の新たなギンラン生育地と平成 27 年度移植場所の状況確認を行った。平成 28 年度のギンランは結実しており、平成 27 年度移植場所には変化は見られない。	H28. 7. 19	4-5-78
	ギンラン生育地の環境整備（森林整備）を実施。 ギンラン生育地の環境を整えるため森林整備を行った。林床の枝拾い、倒木や枯死木等の片付けを行った後、草本類の刈り払いを実施した。 平成 28 年度の新たなギンラン生育地と平成 27 年度移植場所の状況確認を行った。平成 28 年度のギンランは結実しており、平成 27 年度移植場所には変化は見られない。	H28. 9. 12	4-5-79
			4-5-80
	平成 28 年度の新たなギンラン生育地と平成 27 年度移植場所の状況確認を行った。平成 28 年度のギンランは果実が熟して黒く変色しており、平成 27 年度移植場所には変化は見られない。	H28. 9. 28	4-5-81

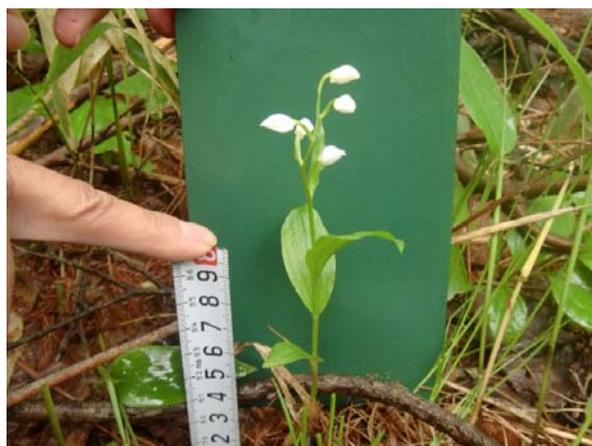
写真 4-5-74 平成 28 年新規確認個体 (5 月)

また、事業予定地境界から約 4m の事業予定地内に新たに 1 個体が確認された。有識者のアドバスを踏まえ、個体周辺の土壌とともに移植した。平成 28 年 10 月 21 日現在、移植個体には、異常は見られなかった。

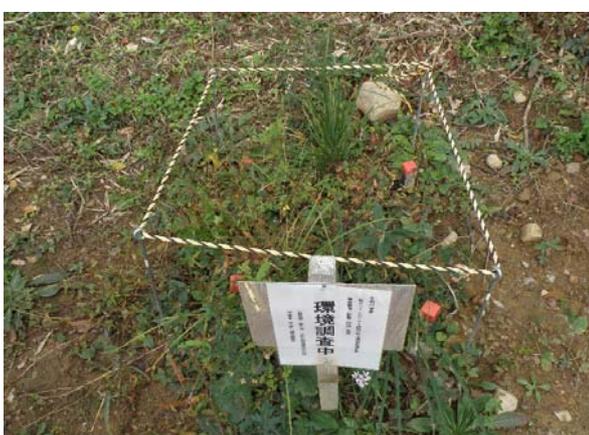
写真 4-5-82 平成 27 年移植個体の確認(10 月)

平成 28 年度の新たなギンラン移植地と平成 27 年度移植場所の状況確認を行った。平成 28 年度のギンランは果実が熟して黒く変色しており、平成 27 年度移植場所には変化は見られない。両移植地ともにギンラン以外の草本の生育に異常は無く、土壌の乾燥等は無いと考えられる。	H28. 10. 21	4-5-82 4-5-83

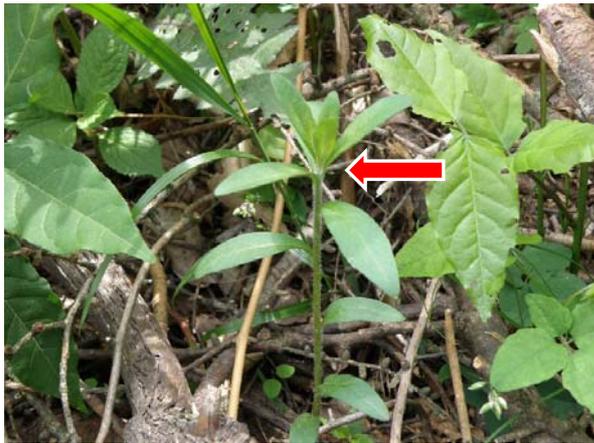
写真 4-5-84 新規個体の確認(改変区域外)

事業実施区域に隣接する林縁部（改変区域外）にノジトラノオの生育を確認した。事業実施による影響は少ないと考えられるが、踏みつけ等防止のために周辺の枯れ木等の除去や柵囲いを施すこととした。平成 28 年 10 月 21 日現在、個体には異常は見られなかった。

環境保全措置	主な実施状況		写真番号
	実施内容	実施日	
個体の保全	事業実施区域に隣接する林縁部（改変区域外）にノジトラノオ（環境省レッドリスト 2014 の絶滅危惧Ⅱ類(VU)、長野県レッドリスト 2014 の絶滅危惧Ⅱ類(VU)）の生育（3 個体）を確認した。事業実施による影響は少ないと考えられるが、踏みつけ等防止のために周辺の枯れ木等の除去や柵囲いを施すこととした。	H28. 5. 23	4-5-84
	ノジトラノオ自生地（改変区域外）周辺の枯れ木等除去及び柵囲い作業を実施。	H28. 5. 26	4-5-85
	ノジトラノオ自生地（改変区域外）の状況確認。ノジトラノオの生育に異常は見られない。	H28. 6. 3	4-5-86
	ノジトラノオ自生地（改変区域外）の状況確認。ノジトラノオの生育に異常は見られない。	H28. 7. 19	4-5-87
	ノジトラノオ自生地（改変区域外）の状況確認。ノジトラノオの生育に異常は見られないが、今年度は開花していない。	H28. 9. 12	4-5-88
	ノジトラノオ自生地（改変区域外）の状況確認。ノジトラノオの生育に異常は見られない。	H28. 10. 21	4-5-89

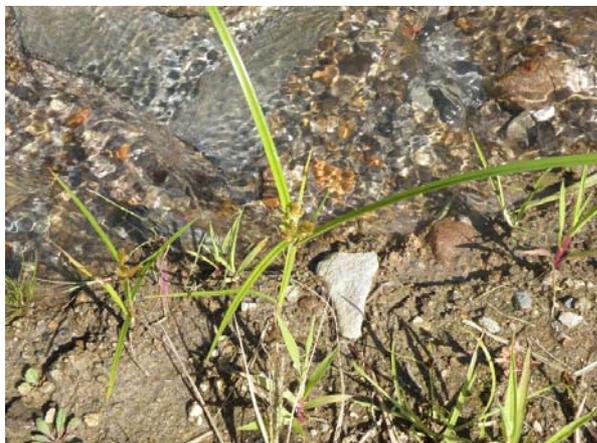
写真 4-5-90 生息状況確認

工事による間接的影響が大きいと評価されていた佐久スキーガーデンパラダの用地で生育が確認されていた個体の生育状況を確認した。10 数個体の生育が確認された。

環境保全措置	主な実施状況		写真番号
	実施内容	実施日	
個体の保全	ヌマガヤツリの生息状況確認。対象事業実施区域外（対象事業実施区域に隣接する佐久スキーガーデンパラダの用地）で生育が確認されていた注目すべき種のヌマガヤツリであるが、工事による間接的影響が大きいと評価されていたため、生育状況を確認した。ヌマガヤツリは佐久スキーガーデンパラダの用地内の細流脇に 10 数個体が点在していた。	H28. 9. 2	4-5-90
	ヌマガヤツリの生息状況確認。生育地では定期的な草刈りが行われている形跡が見られ、このためか、生育するヌマガヤツリの個体は一様に草丈が低い。	H28. 9. 28	4-5-91

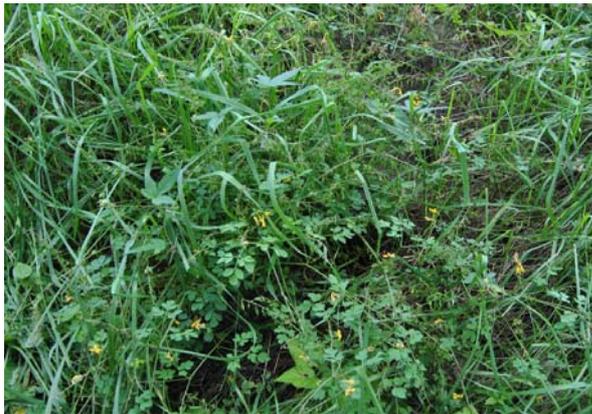
写真 4-5-92 自生地の確認(改変区域外)

改変区域外の自生地に生育する個体は、生育状況に異常は見られなかった。

環境保全措置	主な実施状況		写真番号
	実施内容	実施日	
個体の保全	ナガミノツルキケマンの自生地（改変区域外）の状況確認。開花（黄色の花）が確認され、生育状況に異常は見られない。	H28. 10. 12	4-5-92
個体の移植	ナガミノツルキケマンの移植。対象事業実施区域内で新たに生育が確認されたため、移植作業を実施した。移植は手作業で行い、工事による影響を受けない市所有地へ3株を移植し、枠囲いと灌水を施した。	H28. 10. 28	4-5-93 4-5-94
	移植個体の生育状況確認。10月28日に移植した個体の生育状況を確認した。生育状況に異常は見られない。	H28. 11. 4	4-5-95

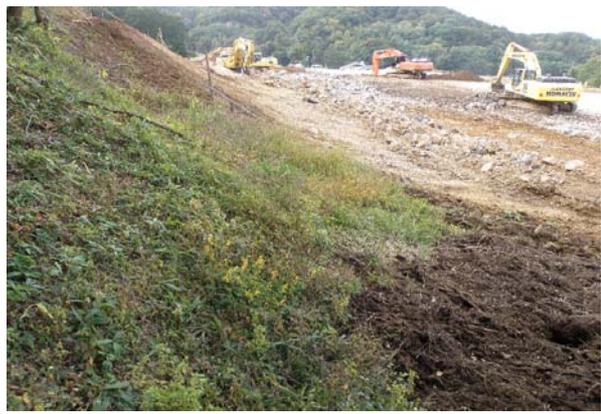
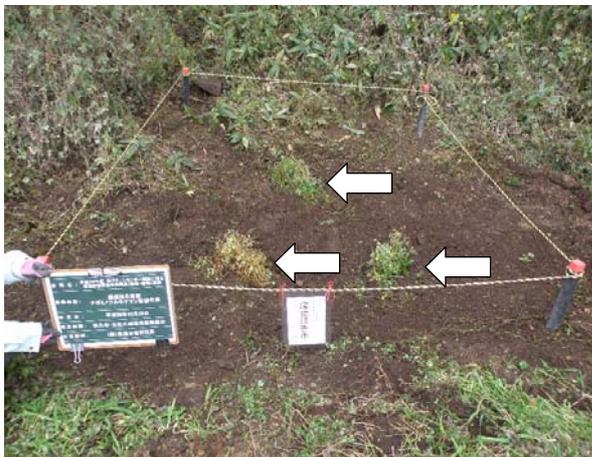
対象事業実施区域内で新たに生育が確認されたため、移植作業を実施した。その後、生育状況に異常は見られない。
