ニホンジカによる森林被害と対策の現状について

南信森林管理署 大鹿森林事務所 佐野 智一

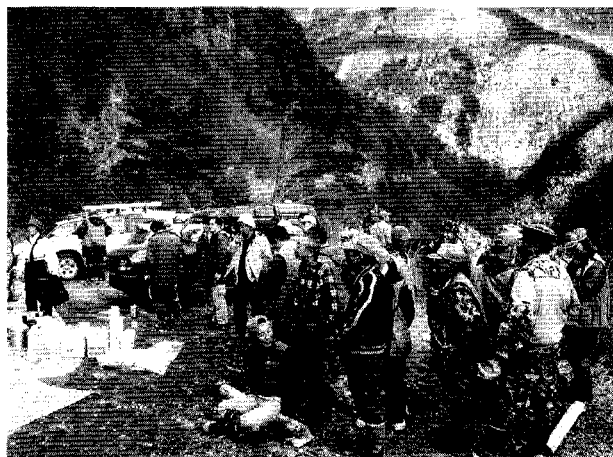
シカ柵や、食害ネットは、対処療法にすぎず、問題解決のためには、シカの個体数管理が是非とも必要となる。上伊那郡では、各猟友会が集まり鳥獣保護区内でシカの一斉駆除が行われ、平成16～18年度で計10回、総捕獲頭数368頭が駆除されている（写真-21、写真-22）。このような活動が今後とも実施されるよう、南信署としても協力体制を築き積極的に被害情報を発信するなど地域との連携を深めていくこととしている。

写真-22 一斉駆除開催時の様子
