木製道路施設の耐久設計・維持管理指針策定のための技術開発

—信州型木製ガードレールの設置初期に認められた劣化・変形等の諸現象と対策—

柴田直明・吉野安里・橋爪丈夫・戸田堅一郎

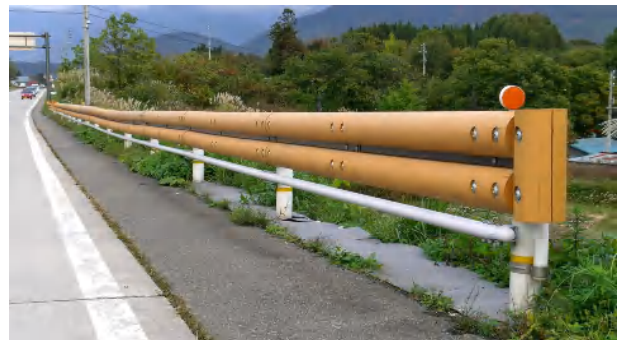
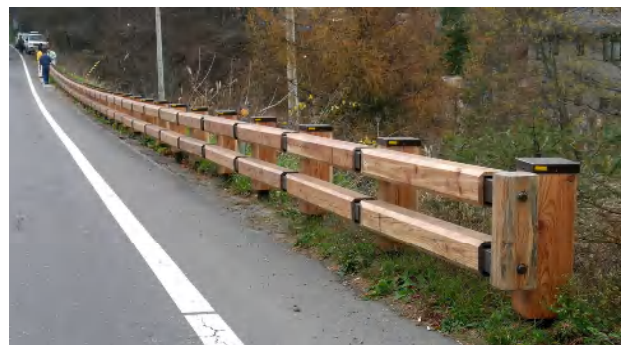
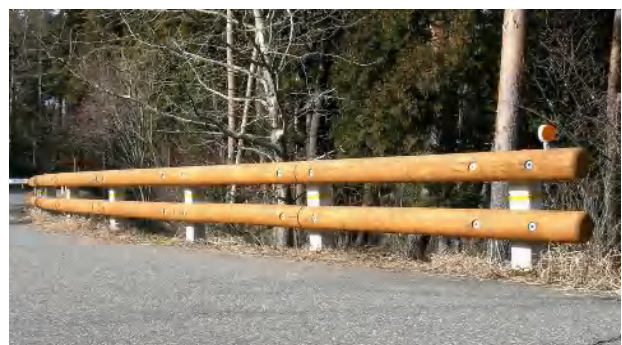
写真-1 信州型木製ガードレール
（上から1，2，3号型）

調査対象とした信州型木製ガードレール1～3号型（写真-1）について，本施工当初（2004年度の秋～冬）の標準仕様を示す。

1号型 横梁：φ180 mm スギ円柱加工材の半割りを上下に2本，木材保護塗料（水性）塗布，裏面を断面300×3.2 mmの鋼板で補強，その下に鋼管を配置。

2号型 横梁：カラマツ150 mm 正角（面取り）を上下に2本，外部用水性塗料（透明）塗布，各中央に丸鋼を通して補強。

正角で被覆，スパン2.0 m

3号型 横梁：φ180 mm カラマツ円柱加工材（斜

め下方に背割り)を上下に2本(純木製)、木材保護塗料(油性)塗布。(2004年夏の試験施工時には、AAC加圧注入+外部用水性塗料(透明)塗布)

支柱:鉄筋コンクリート柱、スパン2.0 m

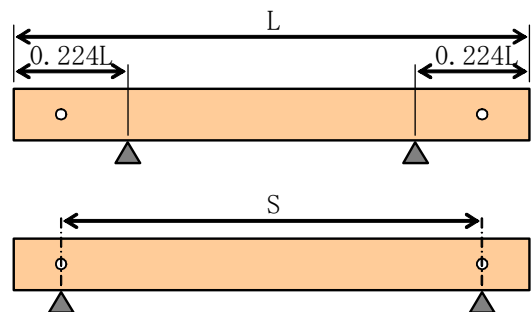
図-1 たわみ振動数の測定方法

次いで、たわみ振動数の測定が可能な3号型横梁について、横梁を支柱から取りはずし、支点の位置とたわみ振動数との関係を調べた(図-1)。また、同横梁について、支柱へ取り付けけるボルトの締め付け程度とたわみ振動数との関係を調査した。

上：正規の方法，下：支柱固定部間での測定
