長伐期施業導入に対するカラマツ心腐病のリスク評価

柳澤賢一・戸田堅一郎・大矢信次郎・秋山巖*・西岡泰久*

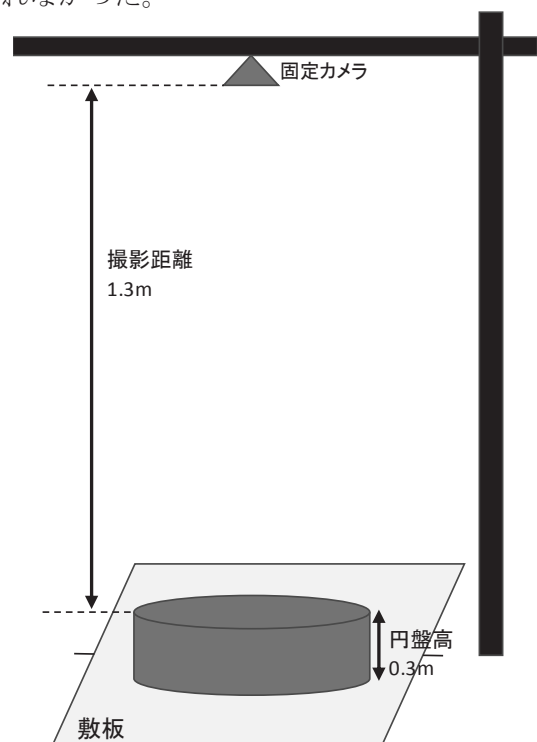
図-5 腐朽断面の撮影状況

川上村調査地の115年生カラマツ（材長約6.6m）のうち、2箇所の枯れ枝の痕が確認できた素材丸太を用いて、元口から高さ6.6mまで0.3m間隔で切断して試験体とした。まず、試験体の腐朽部の輪郭を黒マジックで明示し、各試験体の中心を軸として上下左右の向きとを合わせ、カメラで一定の高さから撮影した（図-5）。次に、GIS（ESRI社製、ArcGIS 10.6.1）を用いて各写真のスケール、向き、および中心の位置が一定になるよう調整し、円盤の輪郭、中心部の腐朽（以下、中心腐れ）、周辺部の腐朽（以下、周辺腐れ）を分けてトレースし、各断面における腐朽分布を図化した。さらに、トレースした腐朽面積をGIS上で計測し、中心腐れまたは周辺腐れ別に腐朽面積割合を集計した。また、元口から高さ0.9m位置、3.0m位置、4.2m位置の腐朽部から検体として切片を採取し、森林総合研究所において分離・培養した菌叢から菌種を推定した。

断面腐朽分布を図-6に、元口からの高さ別の腐朽断面面積割合を図-7に示す。断面分布からは、幹の下部から上部に向かって、周辺腐れが繊維傾斜に沿ってらせん状に上がっている状況が確認できた。試験体のうち、0.0m位置では周辺腐れはなかった。一方、枯れ枝痕が確認された元口からの高さ3.0m位置と4.2m位置周辺で、周辺腐れ割合と中心腐れ割合を合計した腐朽面積割合が高くなった。特に3.0m位置は幹に傷もみられ、腐朽面積割合が27.6%（中心腐れ10.7%、周辺腐れ11.0%）で最も高く、上下に離れるにつれて割合が低くなることから、枯れ枝および傷痕から病原菌が侵入し罹病したと推測された。また、腐朽部の目視調査からは、中心腐れおよび周辺腐れはともに白色の孔がみられ、腐朽が発達すると、孔が連続した形態となっていた。腐朽部の検体からは、3.0m位置の周辺腐れで菌が分離され、菌叢から原因菌はカラマツカタワタケと推定された。

以上のことから、川上村調査地における高齢級カラマツの白色幹心腐れは、孔状白色腐朽を呈するカラマツカタワタケによる被害が多く、枯れ枝や傷痕から侵入した本菌が上下方向の心材部の木繊維に沿ってらせん状に進展したと考えられた。よって、白色幹心腐れは地形等の立地条件の影響を受けや

すい根株心材腐朽とは区別して回避する必要がある。白色幹心腐れを回避するためには、幹への損傷が発生しない施業が必要であり、気象害を受けやすい立地の回避や、間伐時の伐倒方向等の十分な検討が重要である。
