木製道路施設の耐久設計・維持管理指針策定のための技術開発

－信州型木製ガードレールの経年劣化－

戸田堅一郎・柴田直明・吉野安里

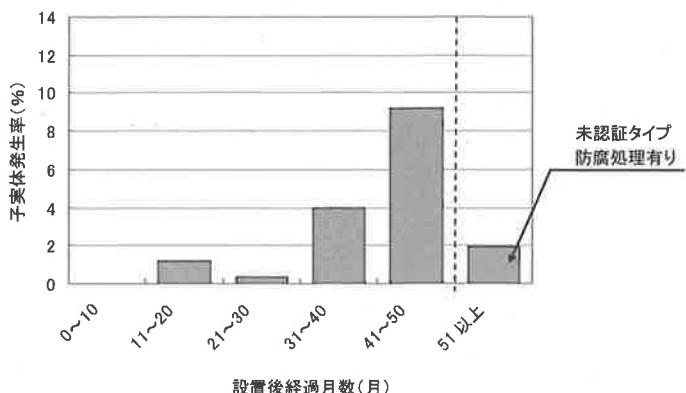
図-4 設置後経過月数と子実体発生率

総延長約 14 km (11,538 本) について調査した。木材腐朽菌の子実体(きのこ)が発見されたビーム数は 321 本 (2.8%) で、キカイガラタケ、キチリメンタケ、スエヒロタケ、ツノマタタケの 4 種が確認された(写真-4)。ビームの仕様別では、1 号型、3 号型に子実体が発生し、2 号型では子実体の発生は確認されなかったが、設置場所の標高等、環境が異なるため一概に比較することは出来なかった。上下段ビームの別では、上段 : 下段 = 3 : 1 で上段の方が多かった。設置後経過月数別では 40 ヶ月程度経過すると子実体の発生率が高くなる傾向があった(図-4)。標高別では、標高が低い場所で子実体の発生率が高かった(図-5)。周囲の河川や用水路の有無により比較すると、河川等が有る場合の方が発生率は高く、温暖・高湿度の環境下で多い傾向にあった。また、防腐処理を実施した箇所では子実体の発生は極めて少なかった。未認証タイプは全て防腐処理を実施しており、設置後 10 年以上が経過しているにもかかわらず表面の子実体の発生数は少なかった(未認証タイプは全て図-4 の 51 ヶ月以上に属する)。しかし、一部では内部の腐朽が進んでおり心材部の脆弱化が認められた。

に木製ガードレールを設置する場合には、子実体の発生を抑えるために防腐処理を施すか、交換サイクルを短くするなどの対策が必要であると考えられる。

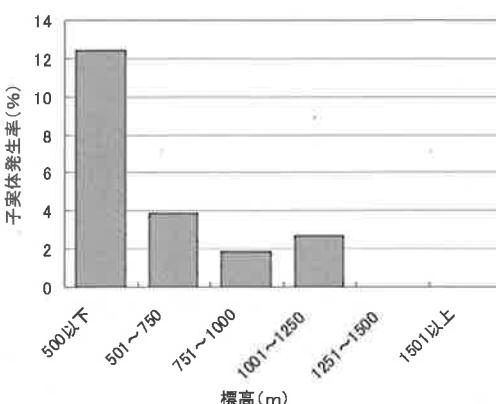
図-5 設置場所の標高と子実体発生率

一般に木材腐朽菌の生育好適環境は温暖・高湿度と言われているが、今回の調査結果もこれに一致する結果となった。木材腐朽菌が好む環境下

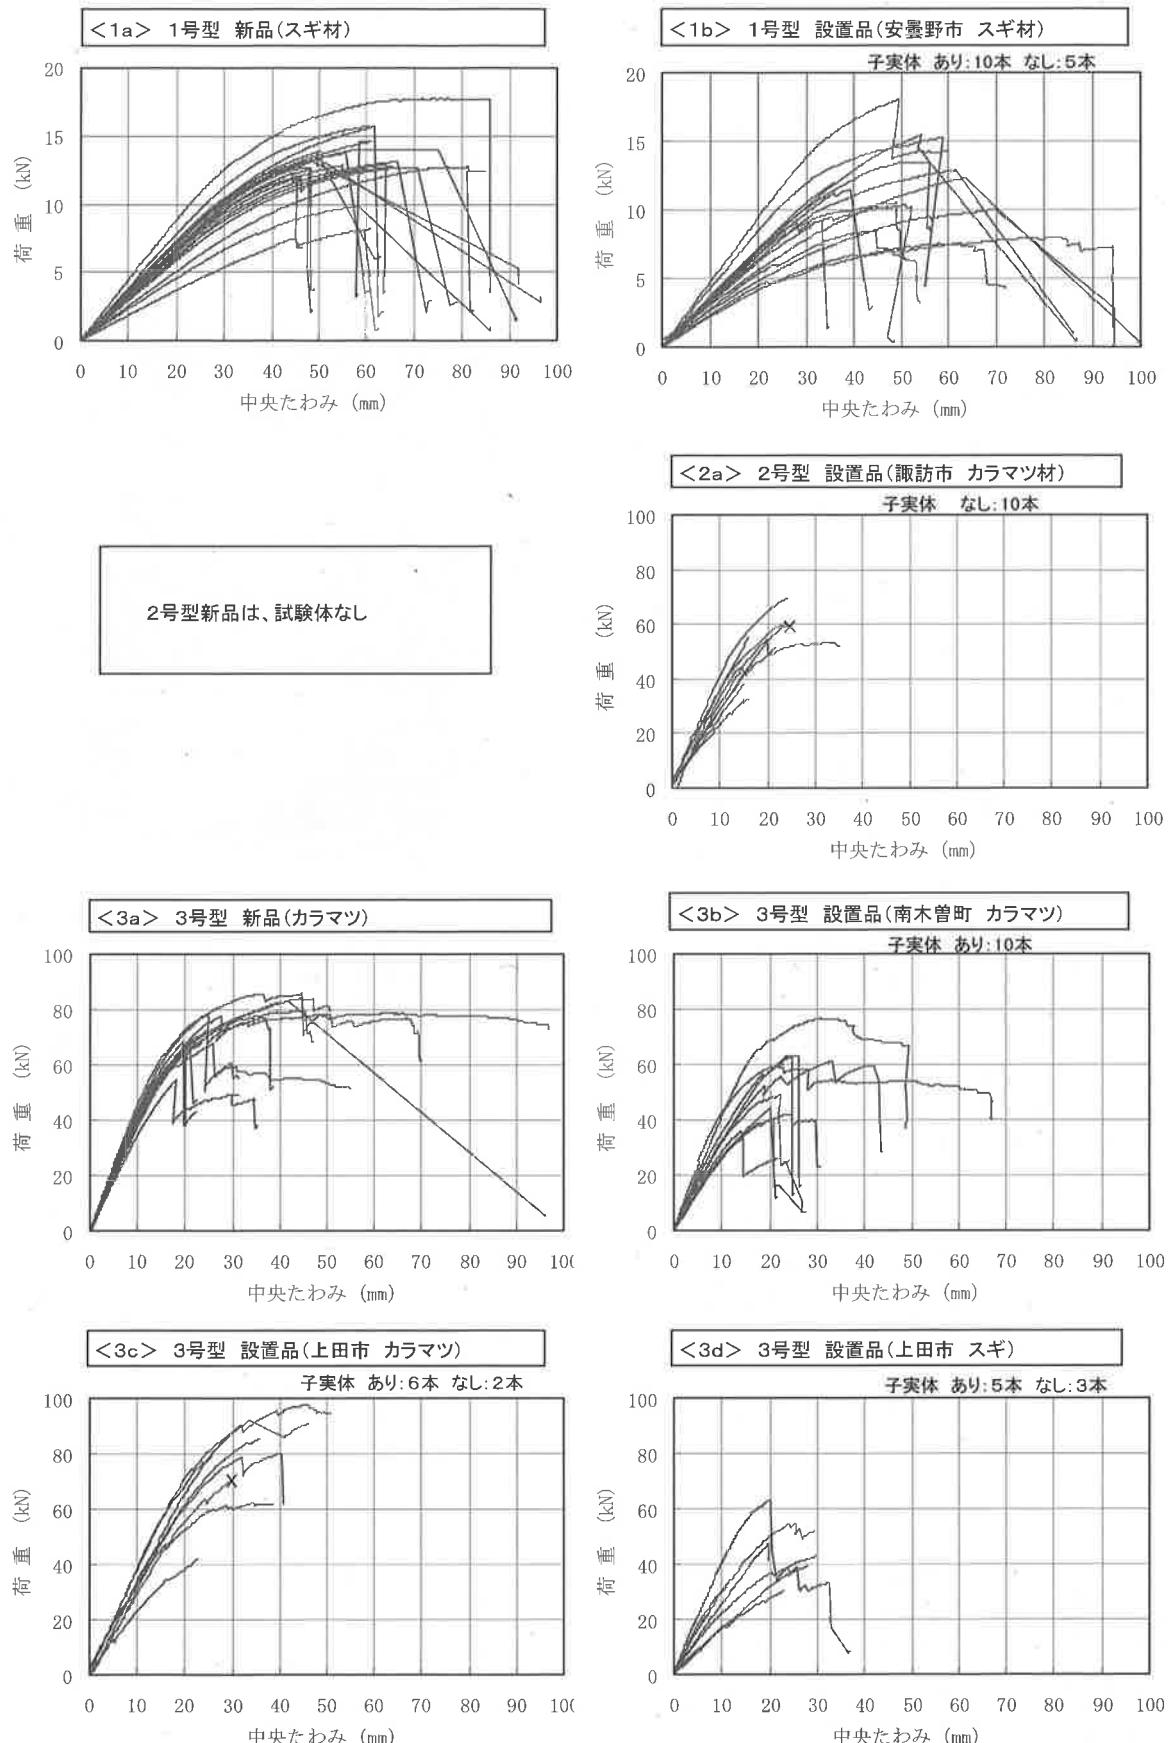
図-6 静的曲げ試験における荷重ーたわみ曲線

静的曲げ試験結果を図-6 及び表-1 に示した。図-6 のうち、同型・同樹種で新品と設置品の対比が可能な、1 号型と 3 号型(カラマツ)で比較した。1 a(新品)に比べ 1 b(子実体の有り無し混在)は、バラツキが大きく、最大荷重(P_{max})の値が低い傾向にあった。3 a(新品)に比べ 3 b(全て子実体有り)はバラツキが大きかった。最大荷重(P_{max})の値は全体的に低く、 P_{max} 時の中央たわみ量も小さい傾向があった。一方、3 c(子実体の有り無し混在)は、バラツキが大きく、 P_{max} の値は 3 a より大きい値もあった。これは、連続するスパンから試験体を採取したため、設置からの経年により腐朽が進んだ試験体と、健全な状態の試験体が混在していたためと考えられる。

表-1の平均値を項目別に見ると、1号型と3号型(カラマツ)の腐朽による強度の低下率は、仕事量 > 曲げ強さ(MOR) > 静的曲げヤング係数(MOE)の順となっていた。また、縦振動法による動的ヤング係数(Efr)は静的曲げヤング係数(MOE)とほぼ同じ傾向にあった。この結果から、腐朽したビームにおいては、非破壊試験で得ることができるEfrやMOEにより残存強度を推定する場合、健全材時と同じ関係式を用いると、実際の値に対して過大となる可能性が示唆される。

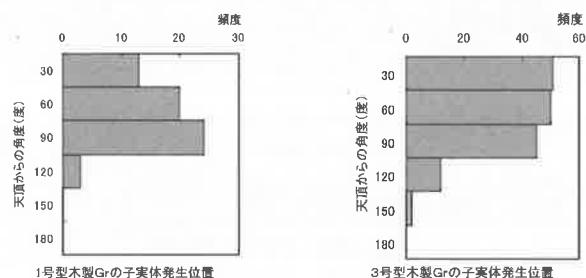
図-7 子実体の発生位置

1号型と3号型における子実体の天頂からの角度別発生頻度を図7に示した。子実体の発生位置は、設置時の上部に多い傾向があった。また、曲げ試験後の鋸断面を写真-5に示した。腐朽および腐朽による変色も上部から進んでおり、特に辺材部分で顕著であった。なお、2号型では子実体の発生は見られなかつたが、鋸断したところ、一部の試験体では、両端の支柱との接続部分において木材腐朽菌によるものと思われる変色が見られた。
