■長野県姫川砂防事務所職員

長野県姫川砂防事務所
〒399-94
北安曇郡小谷村大字千国乙10307-3
TEL 0261-82-3100
FAX 0261-71-7003

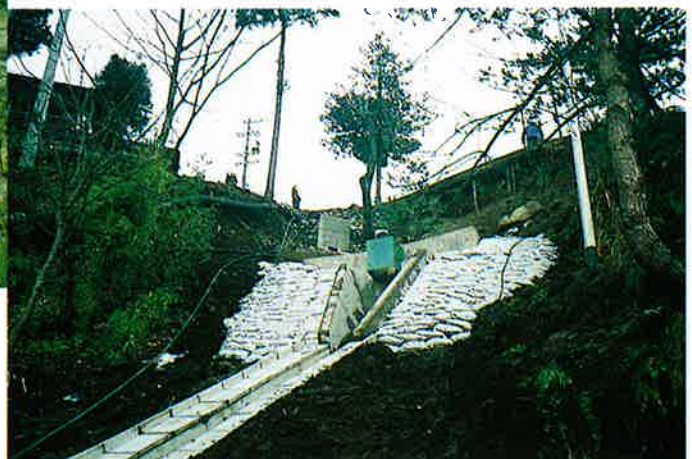
水路工整備状況 ▶

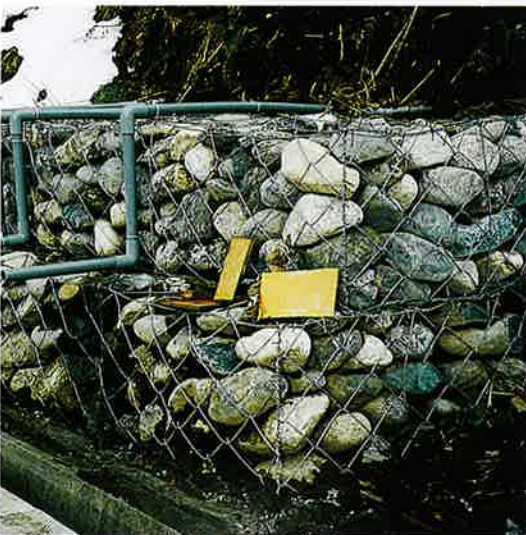
▲地下水を低下させる為の横ボーリング工

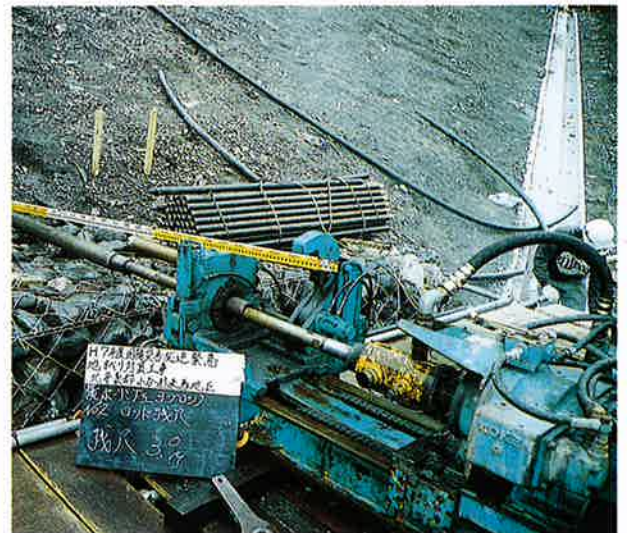
▲集水ボ-リング施工

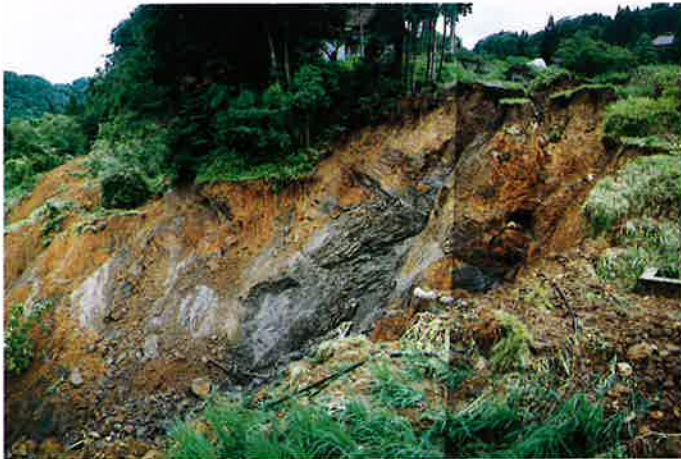
▲滑落崖
上部に民家がある

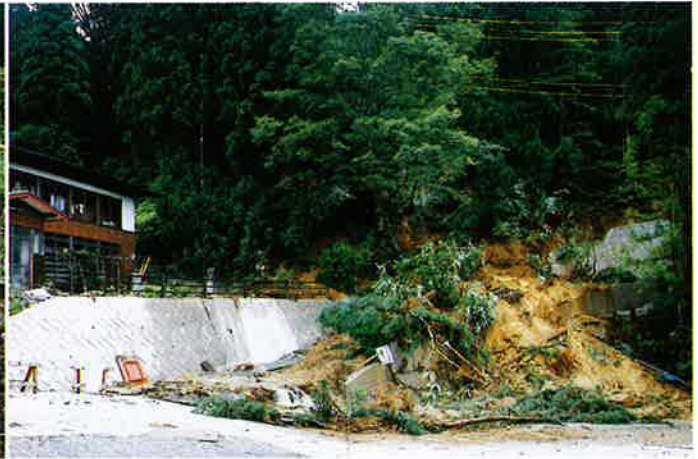
▲民家脇に崩落してきた土砂

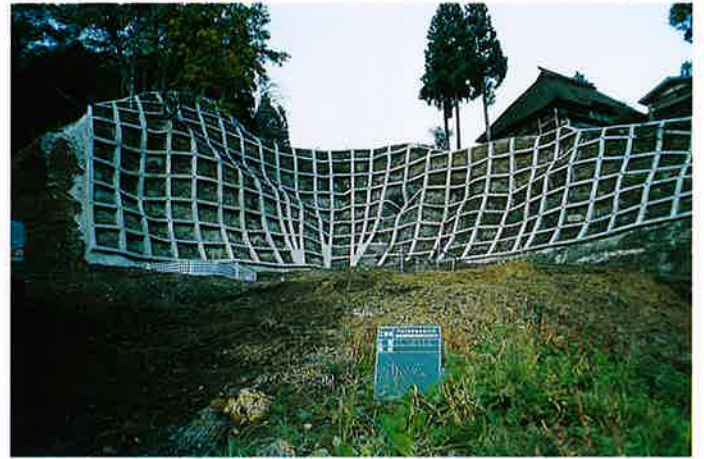
▲完成した法砕工

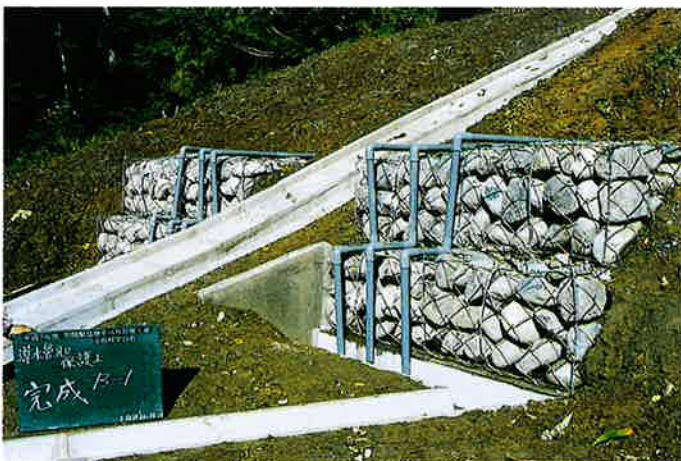
▲水路工及び横ボーリング

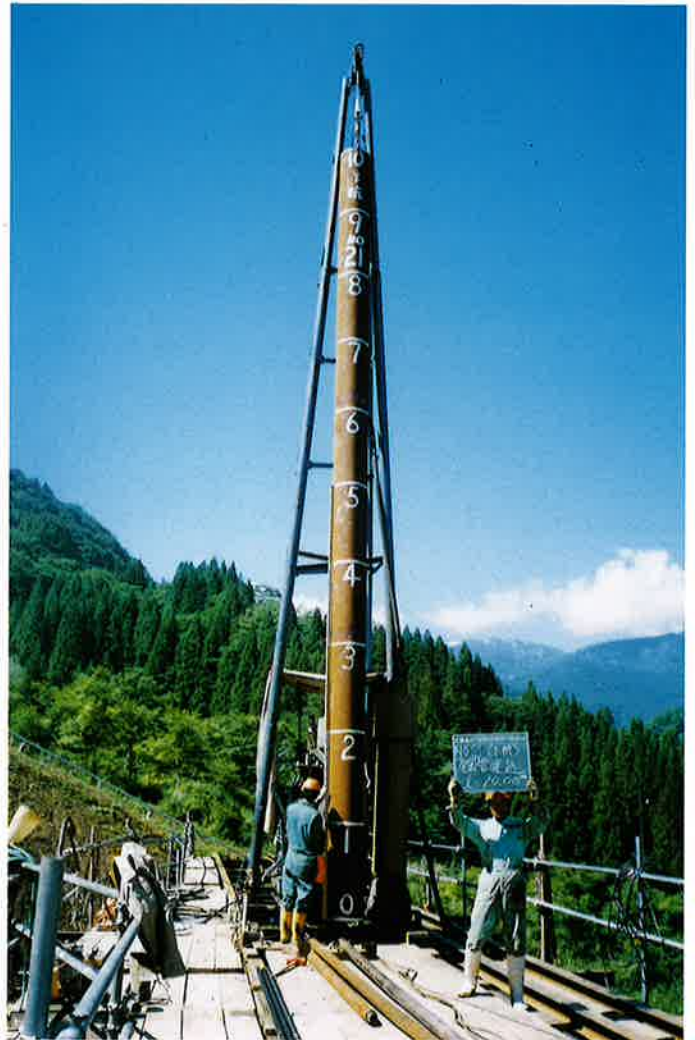
▲鋼管杭建込状況

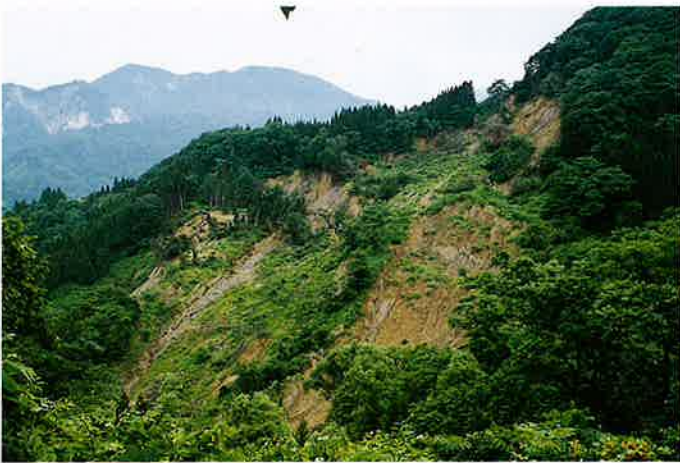
◀ 城地すべり崩壊状況

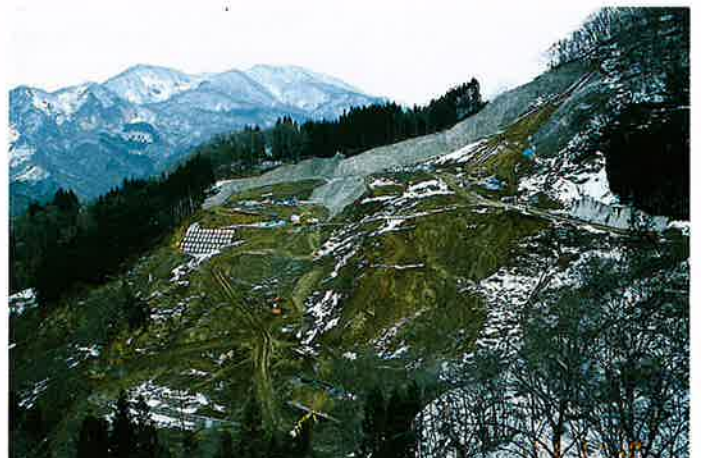
地すべり対策工事施工状況 ▶

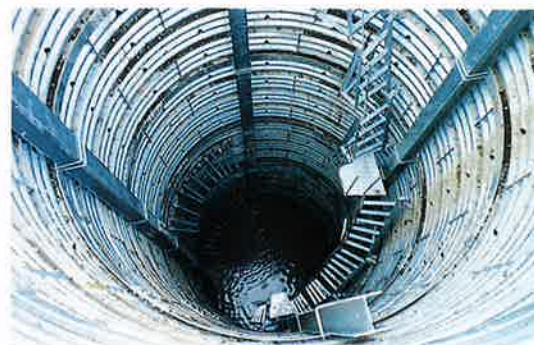
▲深く井戸を掘り横ボーリングにより水を抜く 集水井工内部

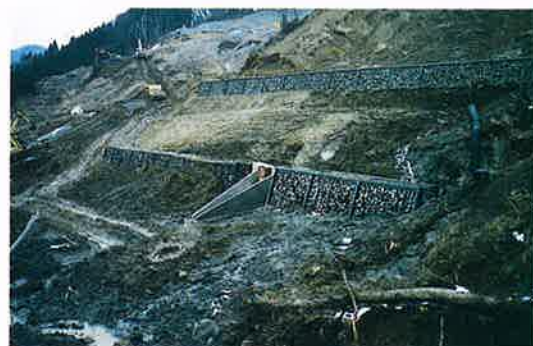
▲土砂の崩壊を防ぐため設置した 鋼製自在枠土留工

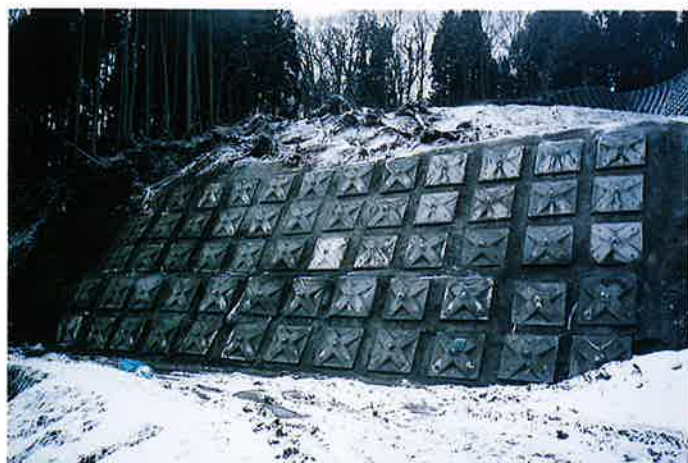
▲地すべり抑止のアンカー工完成

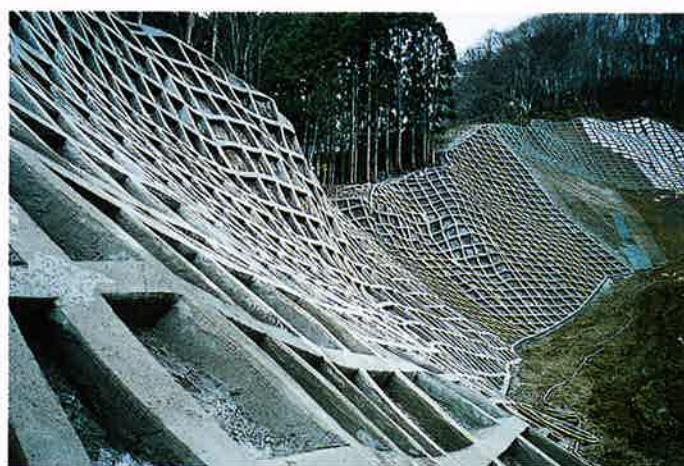
▲施工後の法面自在法枠工

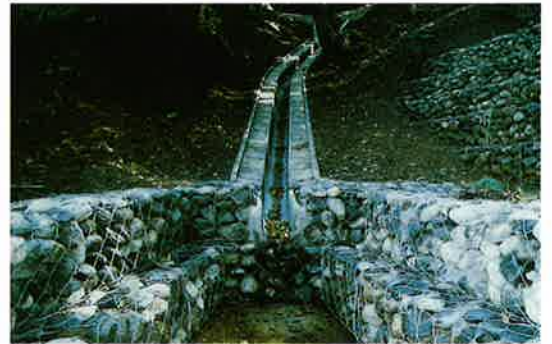
▲明暗渠工完成

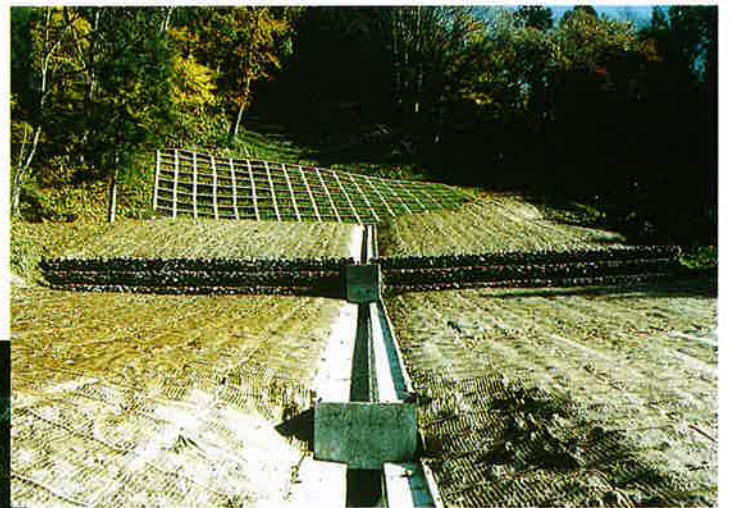
▲水路工植生ネット張完成

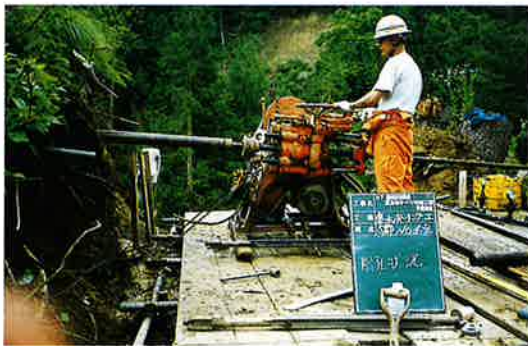
▲集水ボーリング削孔

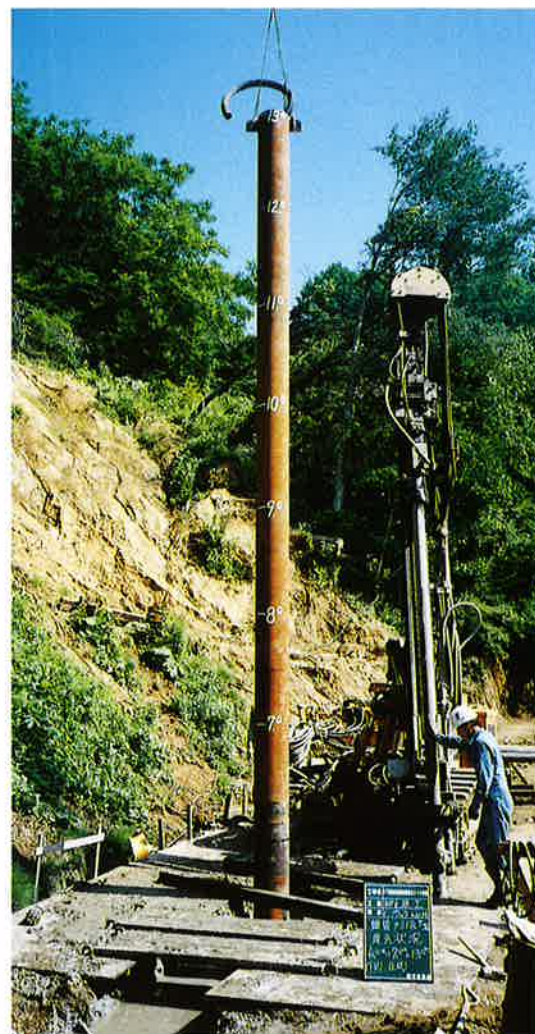
▲鋼管杭建込作業状況

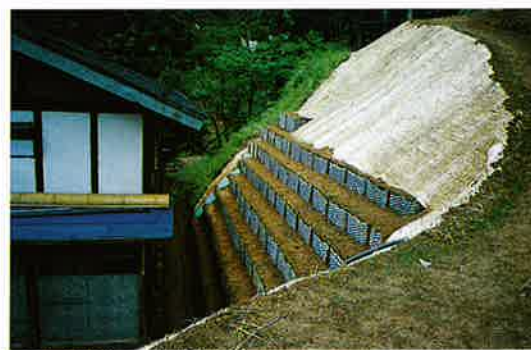
▲民家裏 崩壊対策

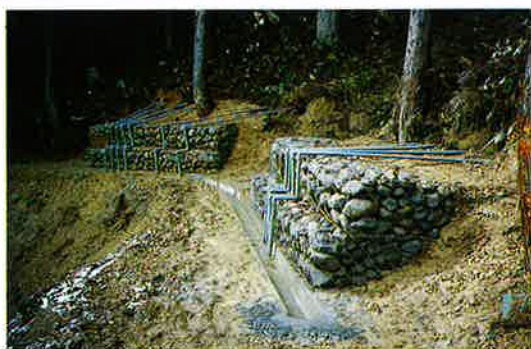
▲地下水低下を目的とする横ボーリング

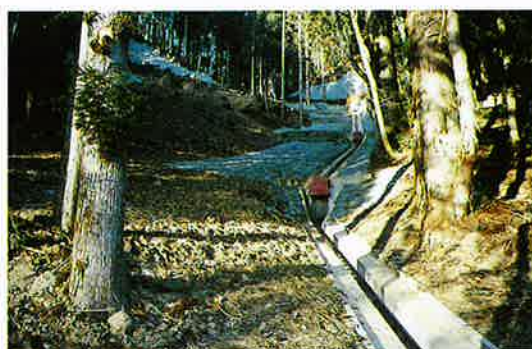
▲水路整備状況

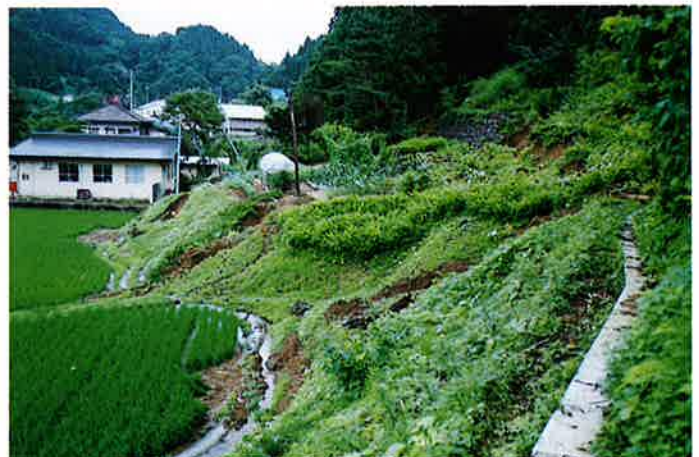
▲田畑に押し出した土砂

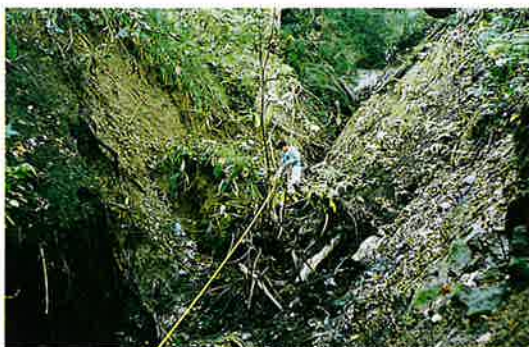
▲谷止工施工箇所

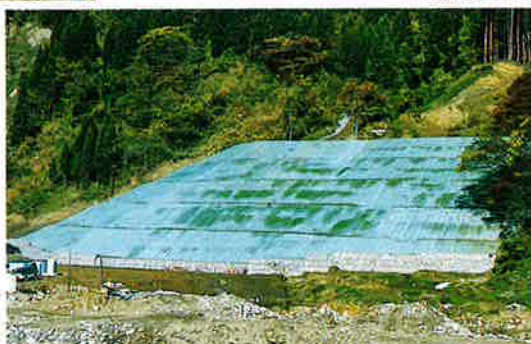
◀ 37,500m³の押え盛土法面工完了

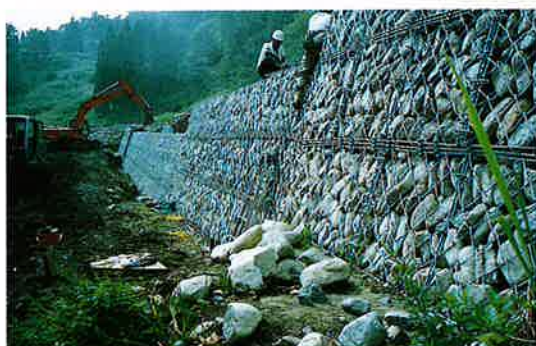
▲土留施工状況

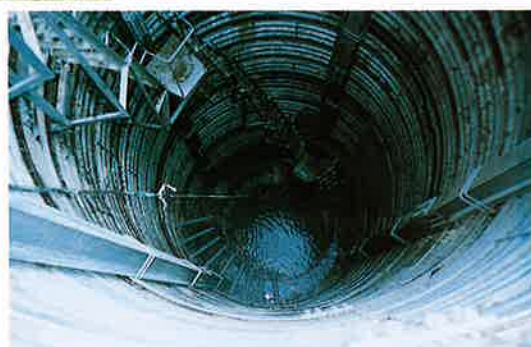
▲集水井 9本の集水ボーリングの先から水が落ちる

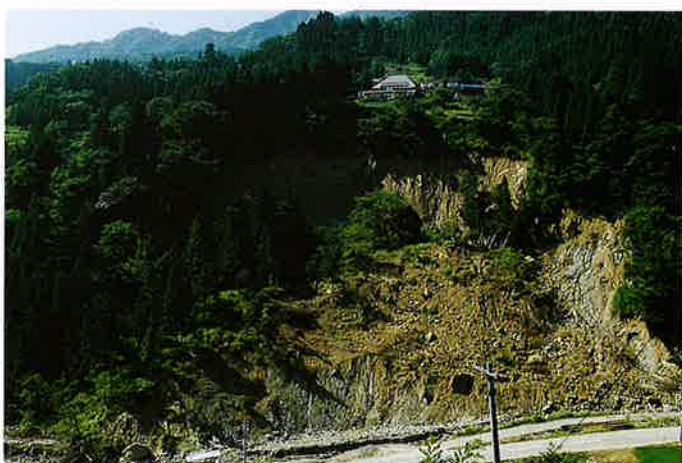
▲崩壊性地すべり

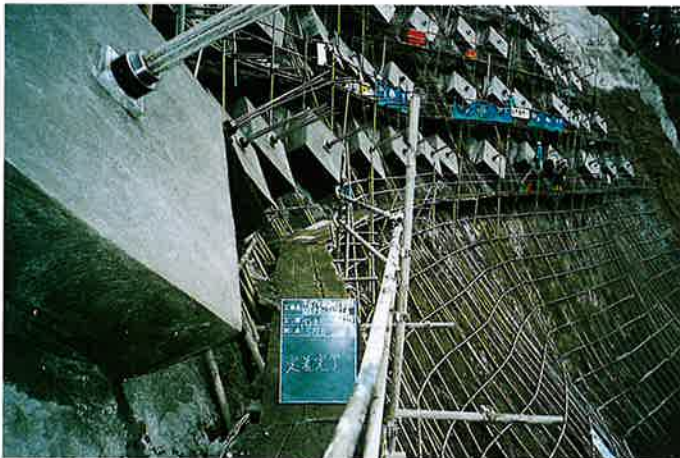
▲アンカー定着完了

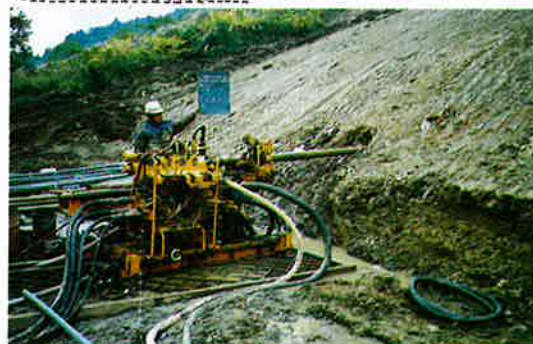
横ボーリング状況 ▶

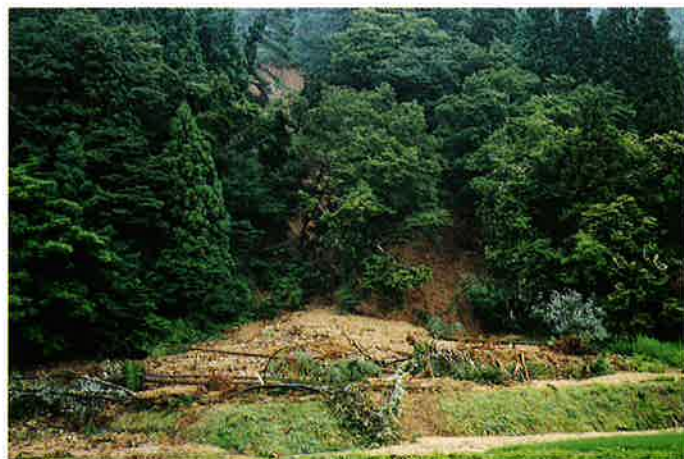
▲災害直後地すべり状況

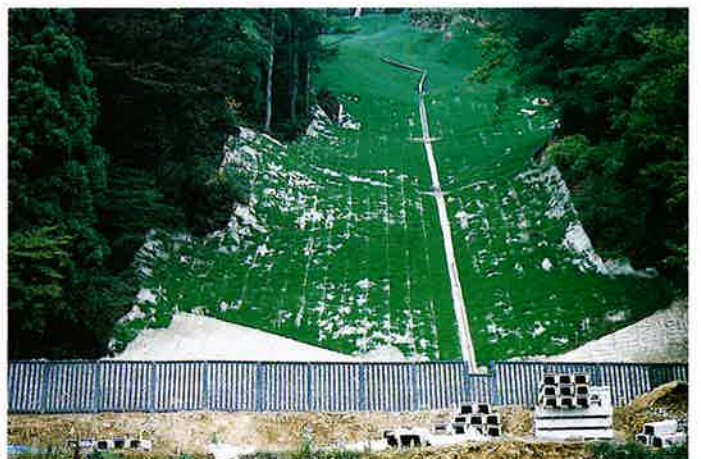
▲地すべり対策工事完成

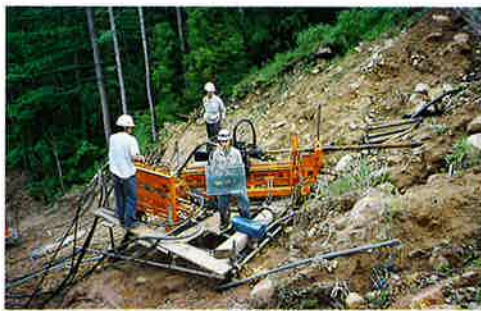
▲集水ボーリング削孔中

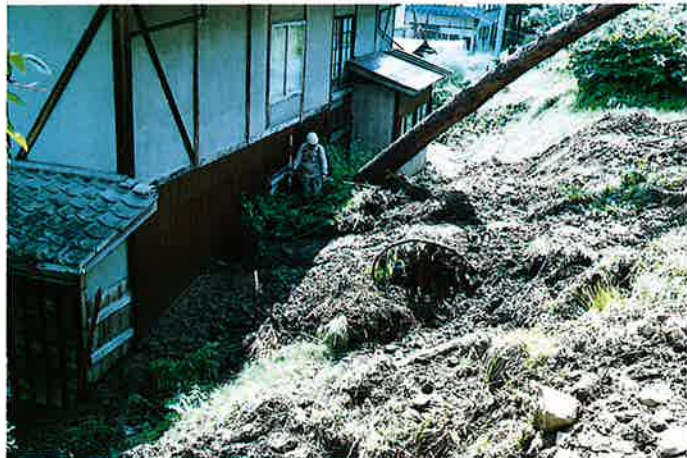
▲民家に押し出した土砂

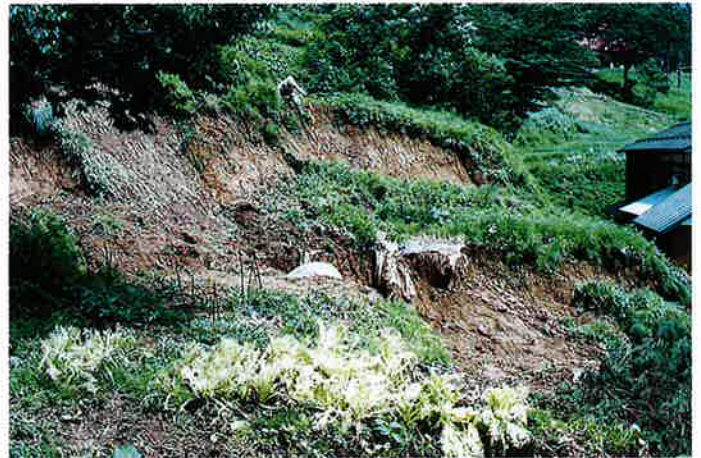
▲地すべり中央部 すべり状況

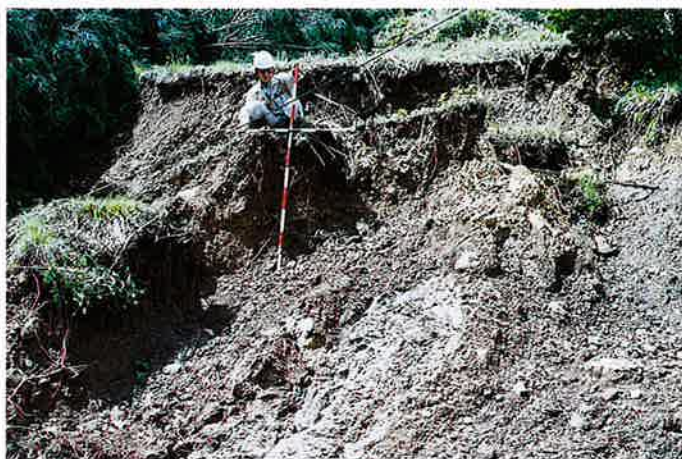
▲地すべり頭部 すべり状況

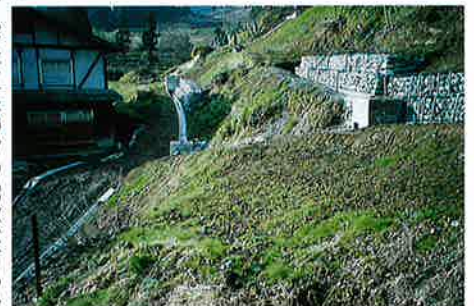
▲水路工及び横ボーリング工完成

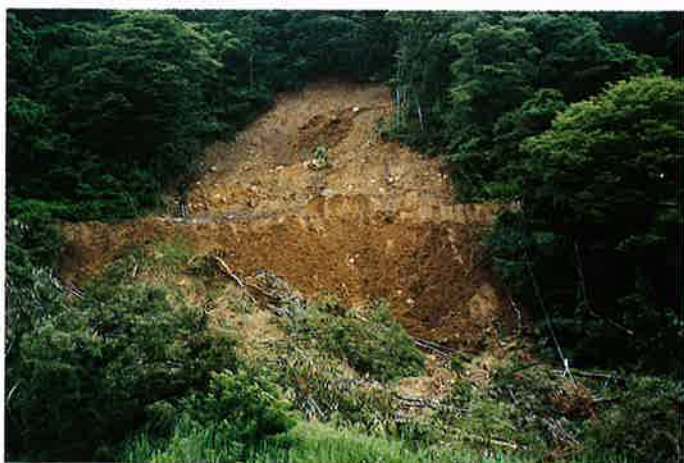
▲法面崩壊状況

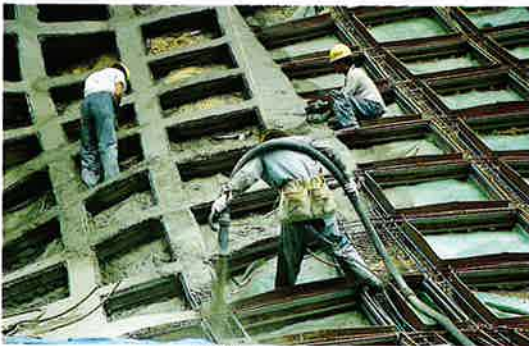
▲法枠モルタル吹付

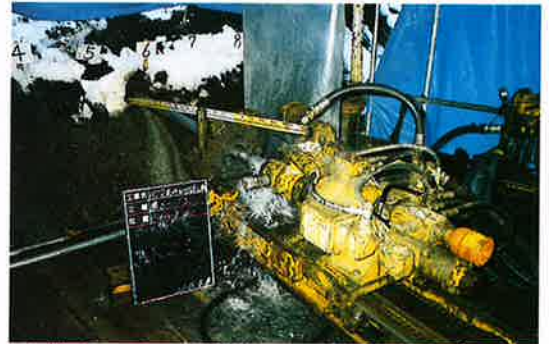
▲横ボーリング削孔

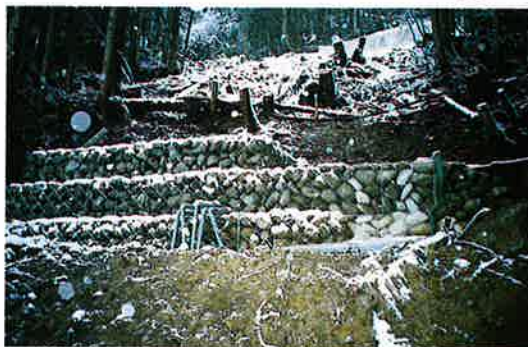
▲横ボーリング完成

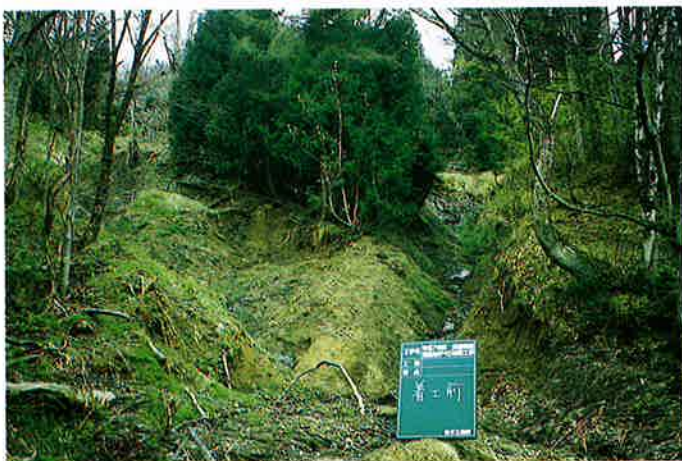
▲地すべり発生後の末端部の状況

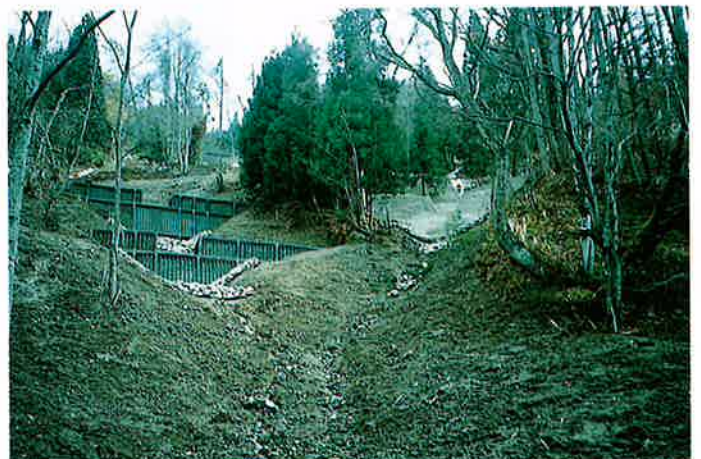
▲崩壊した土砂の下流への流出を防ぐ谷止工

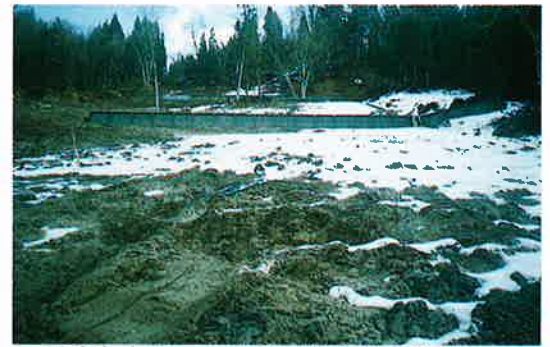
▲土砂を止めることを目的に施工した鋼製自在枠土留工

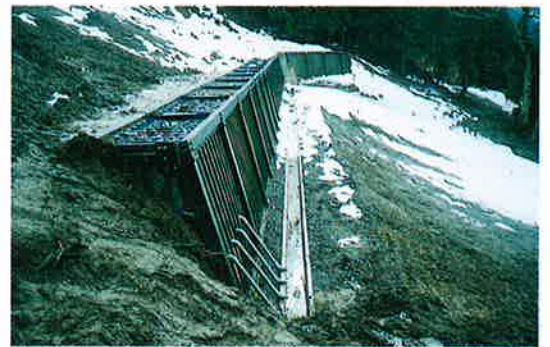
▲地すべり中間部に設置した鋼製自在枠土留工

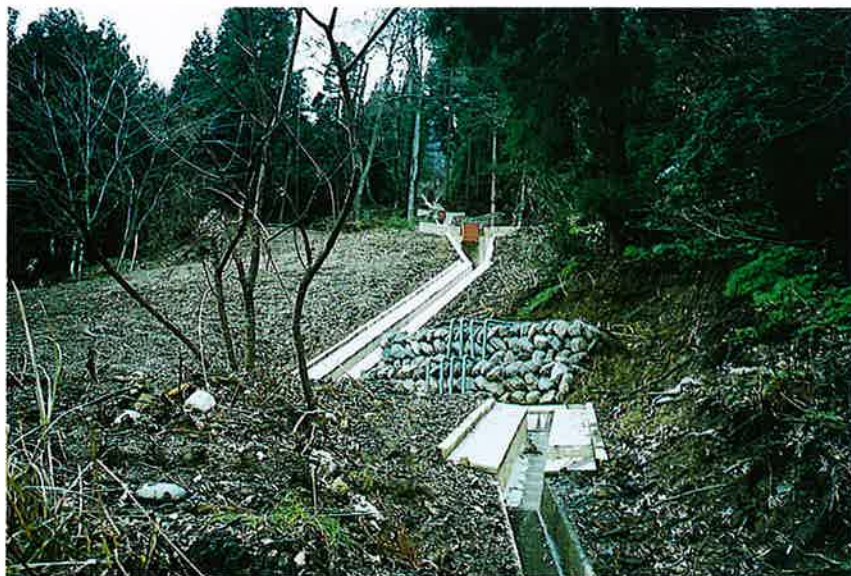
▲水路工及び横ボーリング完成

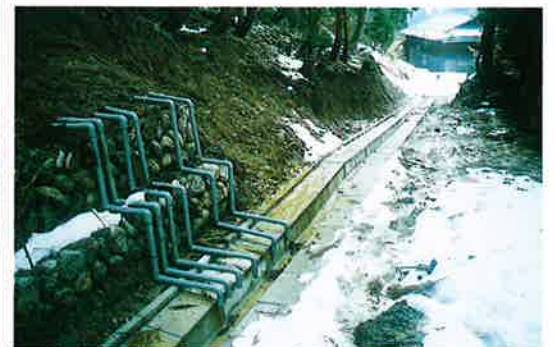
▲地下水の排出を目的に施工した横ボーリング工

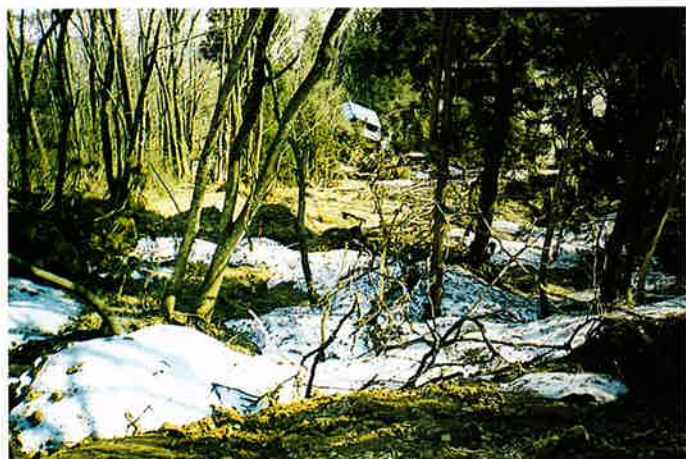
▲地すべり頭部より下方

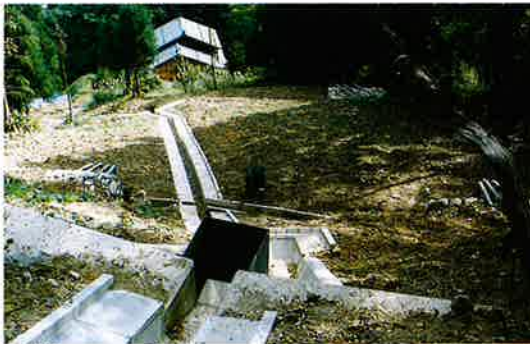
▲排水路工完成

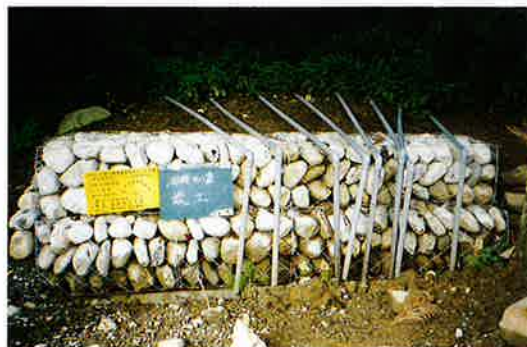
▲集水ボーリング完成

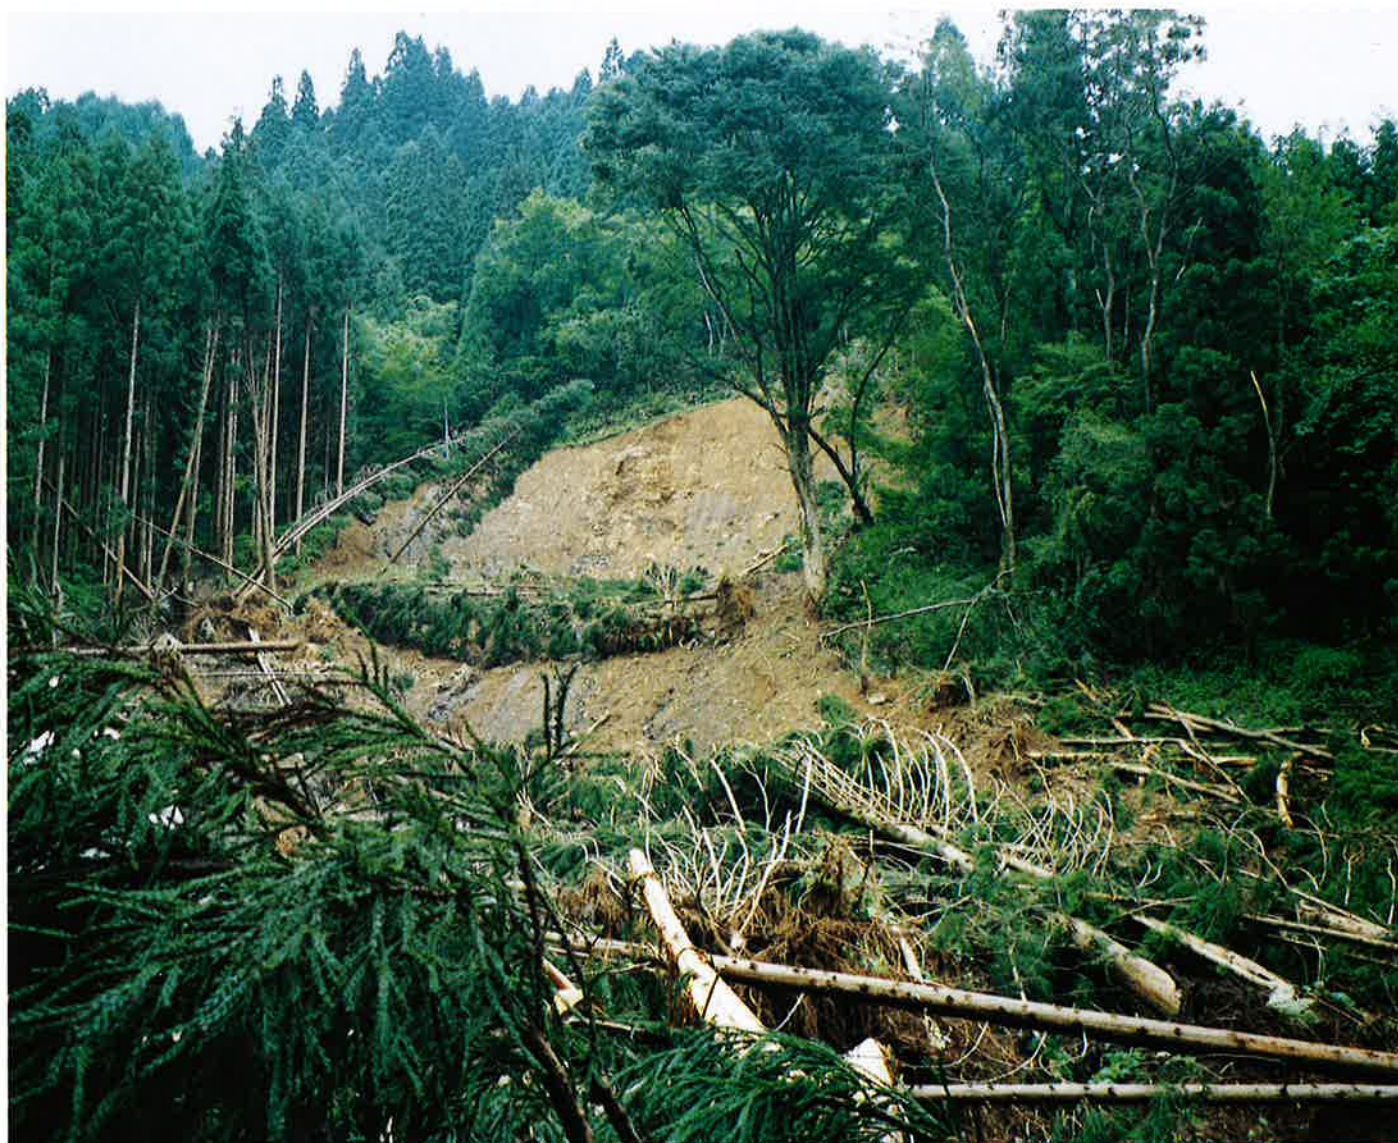
▲崩壊性地すべり
